**KOY Nakkilan Kotiteollisuuskoulu**

## **Kosteus- ja sisäilmatekninen kuntotutkimusraportti**

13.05.2024

Projektinumero 1957

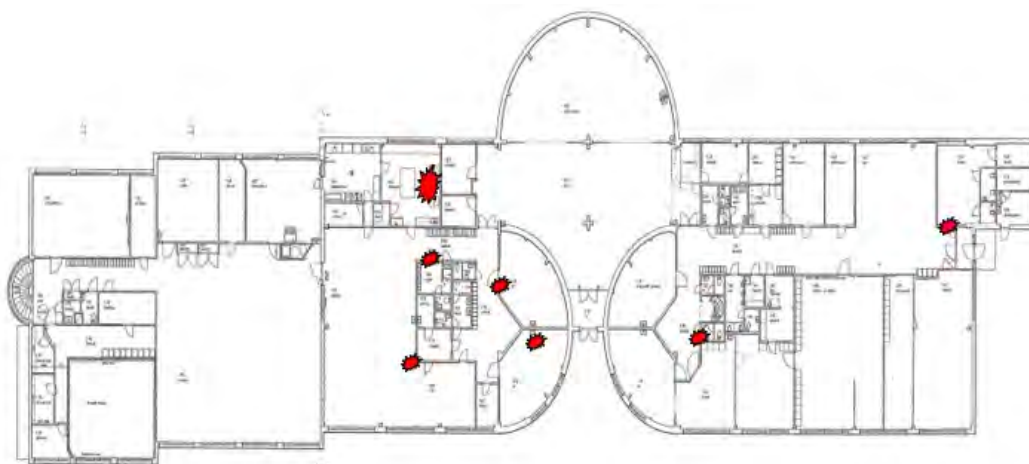
Pukutila (tilatunnus 154), wc-tila (tilatunnus 141), pukuhuone N (tilatunnus 108), ruokala (tilatunnus 105), opetustila (tilatunnus 121) sekä keittiö (tilatunnus 102). Mittaustulokset Gann 90....121, norm Gann alle 85. Todetut kosteudet johtuvat suurella todennäköisyydellä tilojen osalla käytettävästä pesuvedestä. Nyt todettujen kosteuden alojen läheisyydessä oli pinnoitevaurioita (muovimattojen välinen hitsausseama tai muovimaton liittyminen muuhun rakenteeseen oli auki).

Kuva 10. Pohjakuvassa osoitettu poikkeavien pintakosteusarvojen alat.

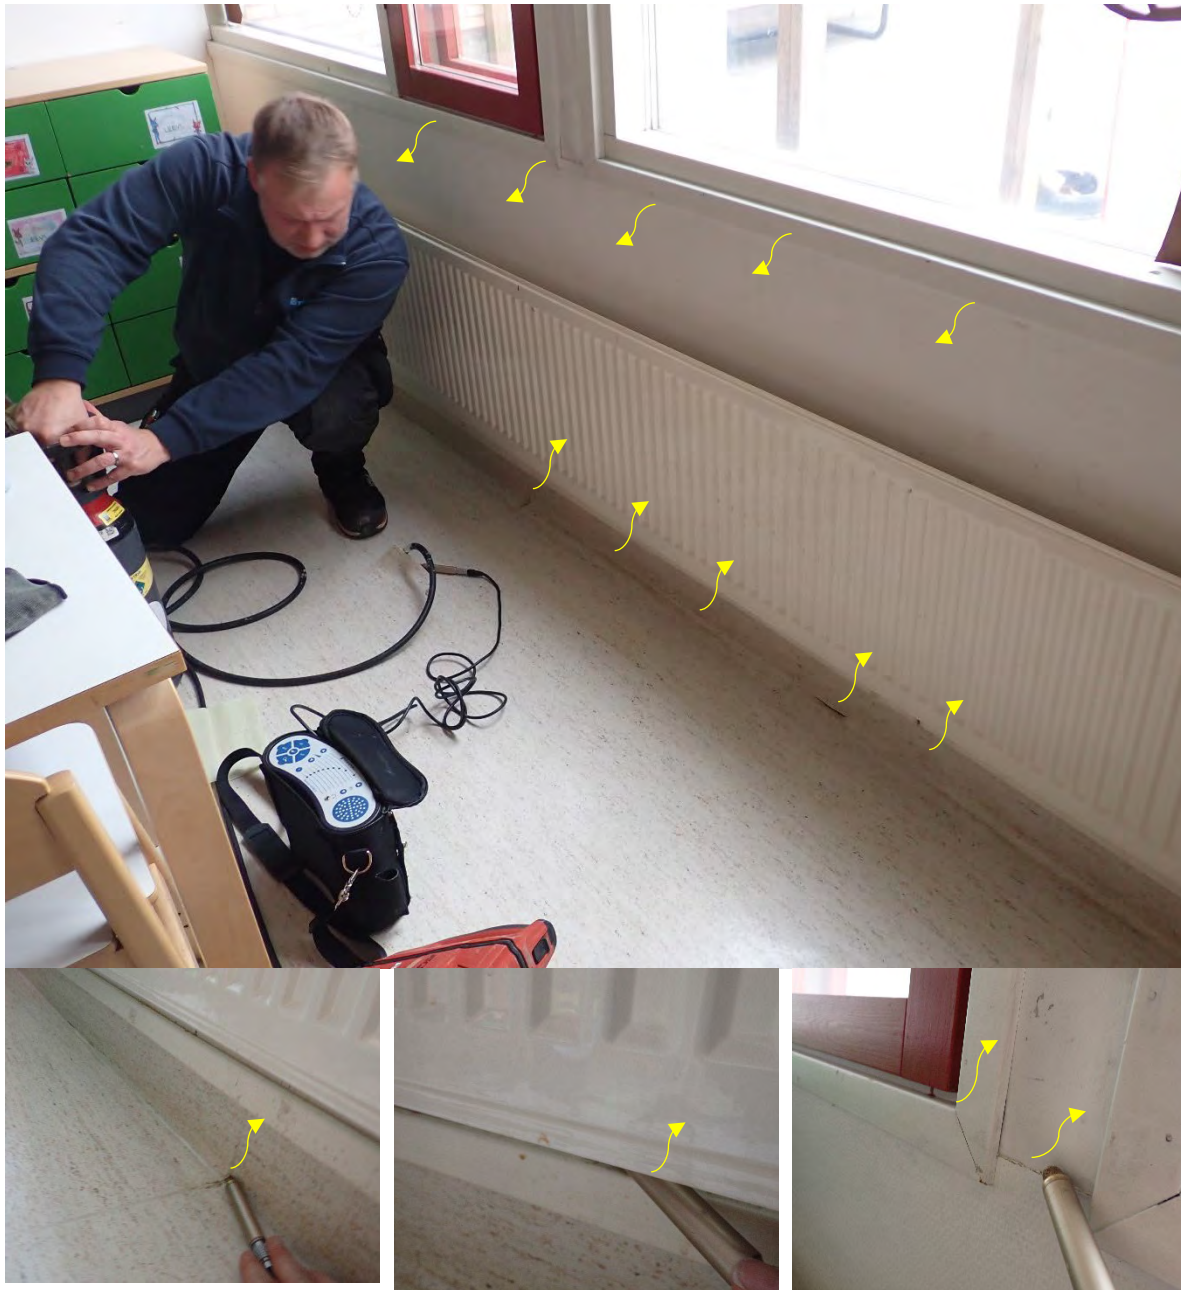
Kuvat 14–17. Huonetila ensimmäisestä kerroksesta. Todettuja ilmavuotokohtia osoitettu keltaisilla nuolilla.

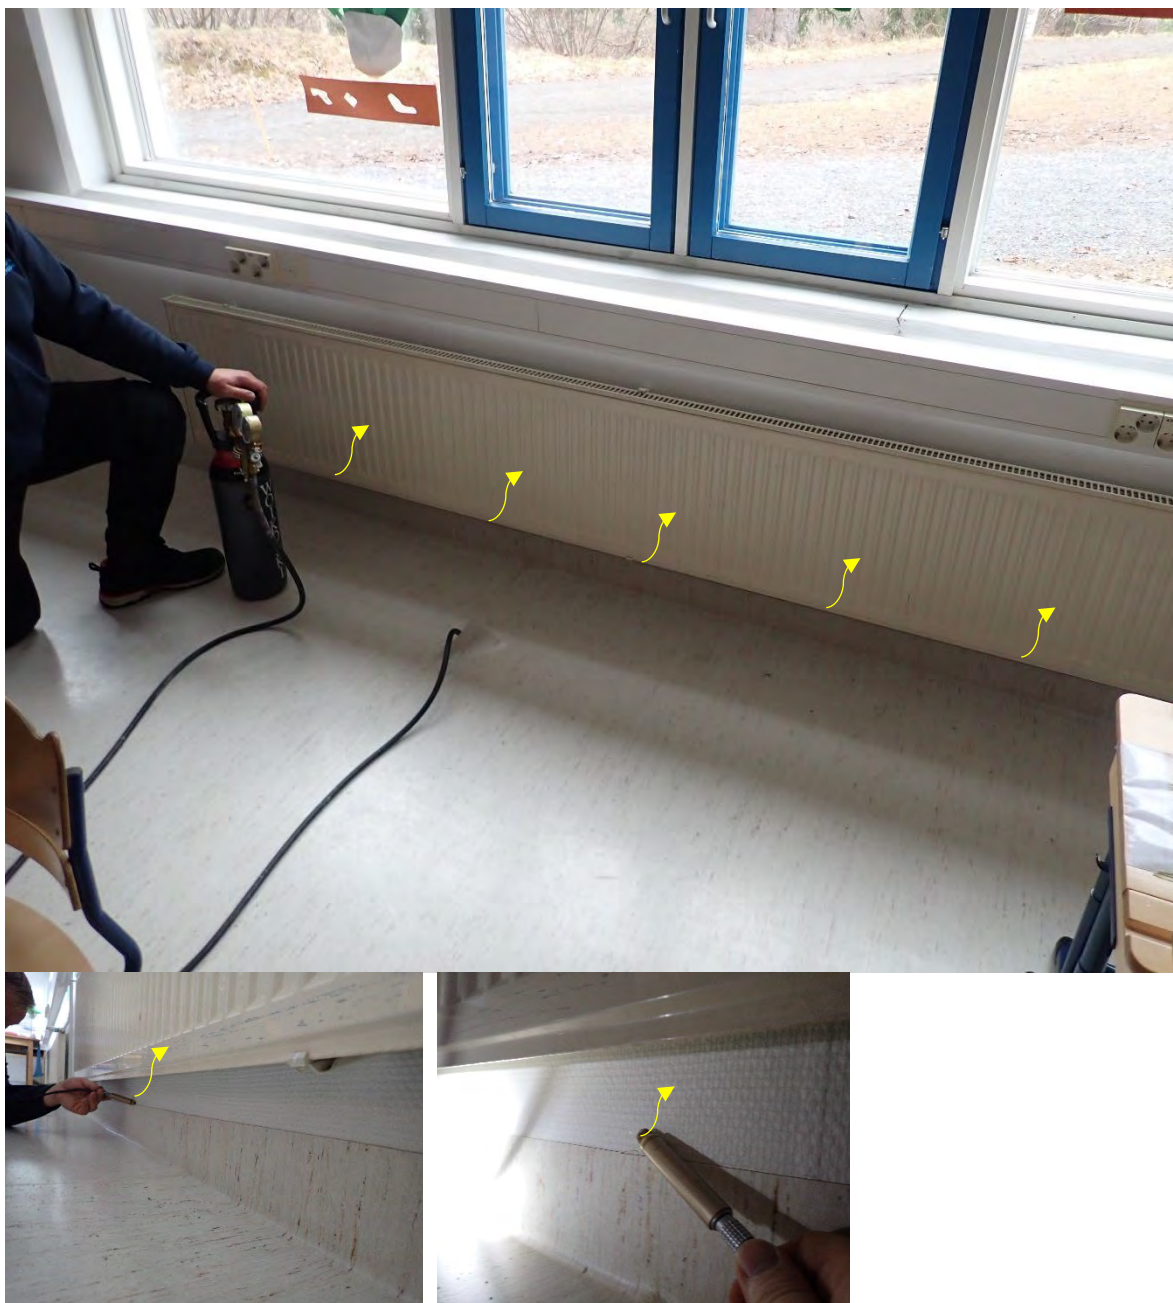
Kuvat 18–20. Huonetila ensimmäisestä kerroksesta. Todettuja ilmvuotokohtia osoitettu keltaisilla nuolilla.

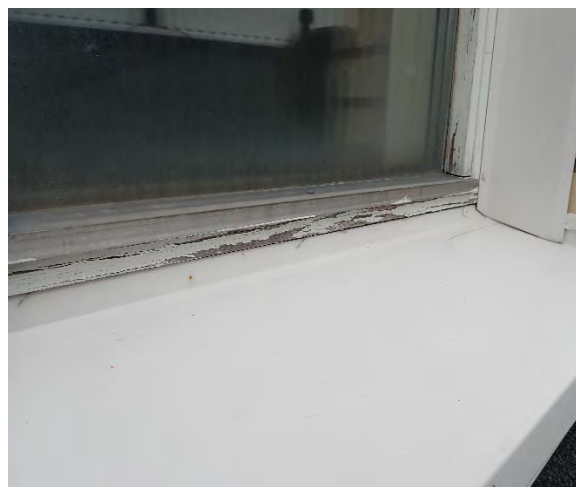
Kuva 26. Kuva rakennuksen ikkunasta vesikatolta. Puitteet osin huonokuntoisia.

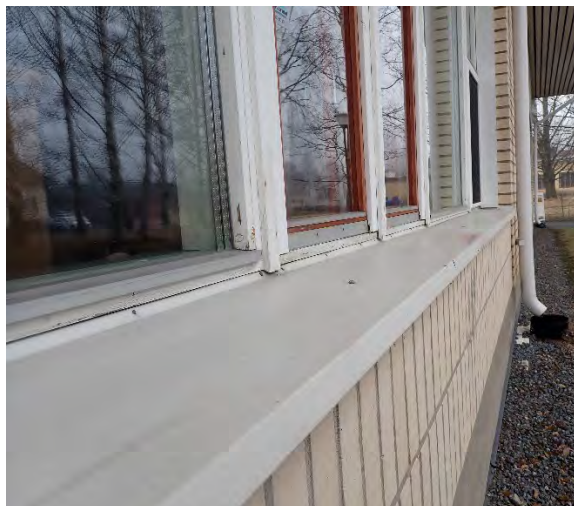
Kuva 28. Ikkunoiden vesipeltien kaato arvioitiin riittäväksi.

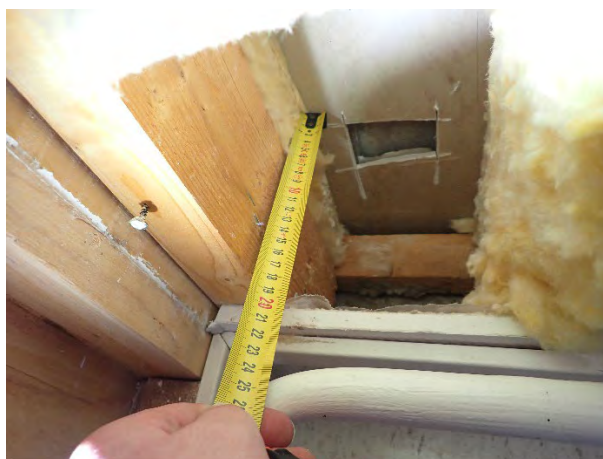
Alaohjauspuun alla ei havaittu huopakaistaa. Avauksen perusteella havaittiin valesokkelirakenne.

Kuva 29. Kuva rakenneavauskohdasta RA1

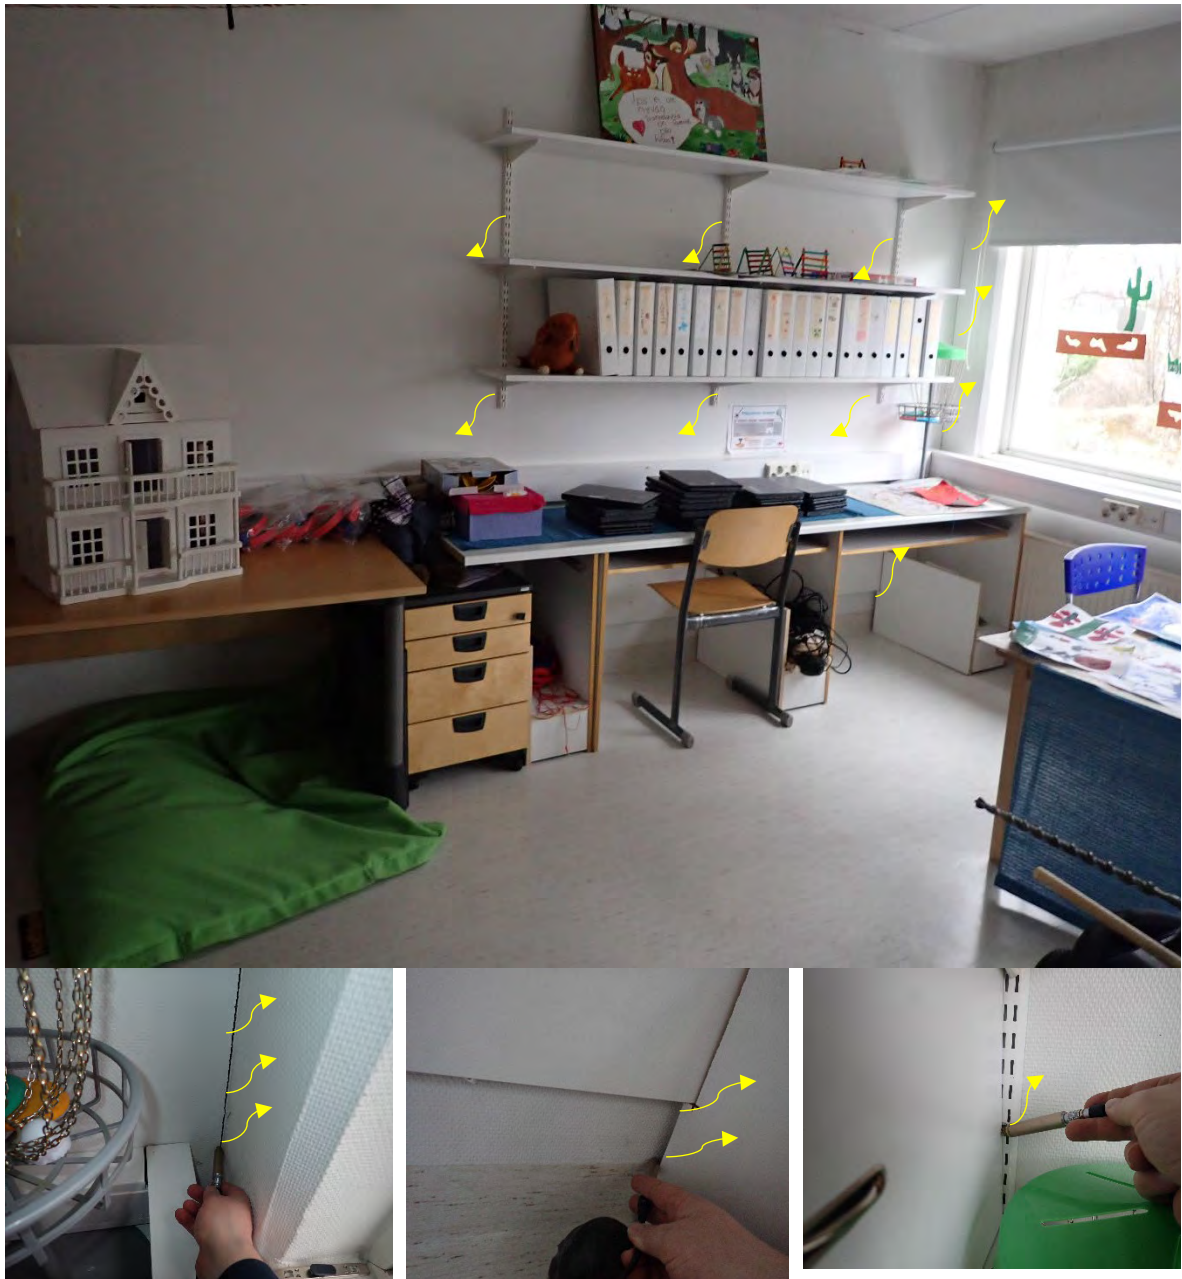
Kuvat 32–35. ME1, Kellari, luokkatila 001. Todettuja ilmavuotokohtia osoitettu keltaisilla nuolilla.

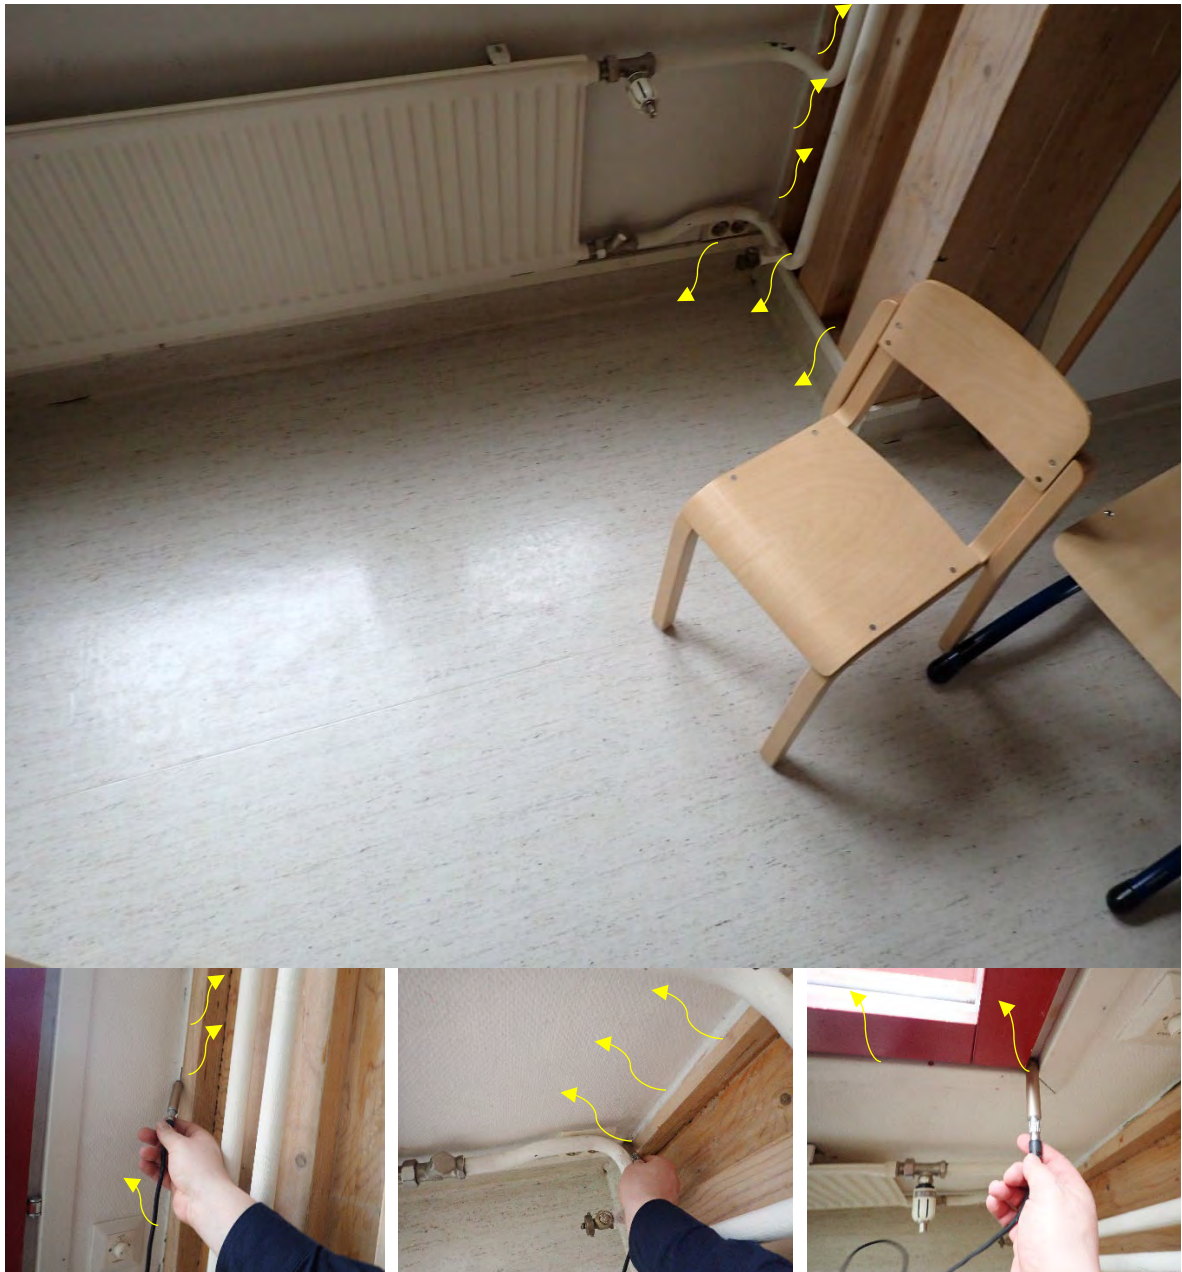
Kuvat 36–39. ME2, luokkahuone. Todettuja ilmavuotokohtia osoitettu keltaisilla nuolilla.

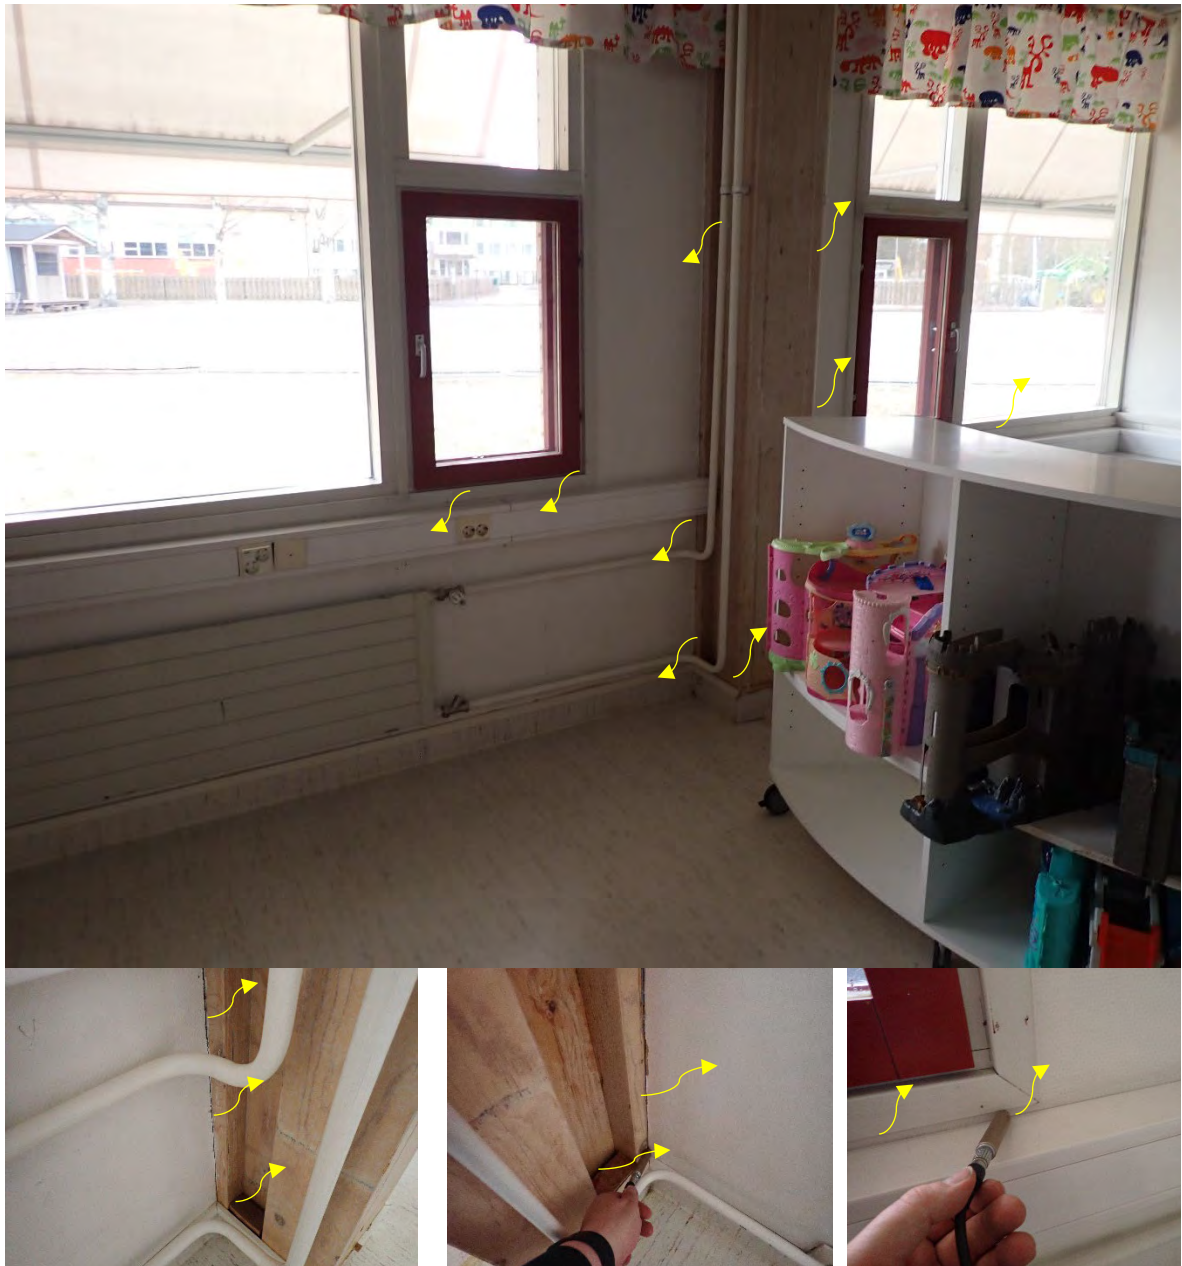
Kuvat 40–53. ME3, luokkatila. Todettuja ilmavuotokohtia osoitettu keltaisilla nuolilla.

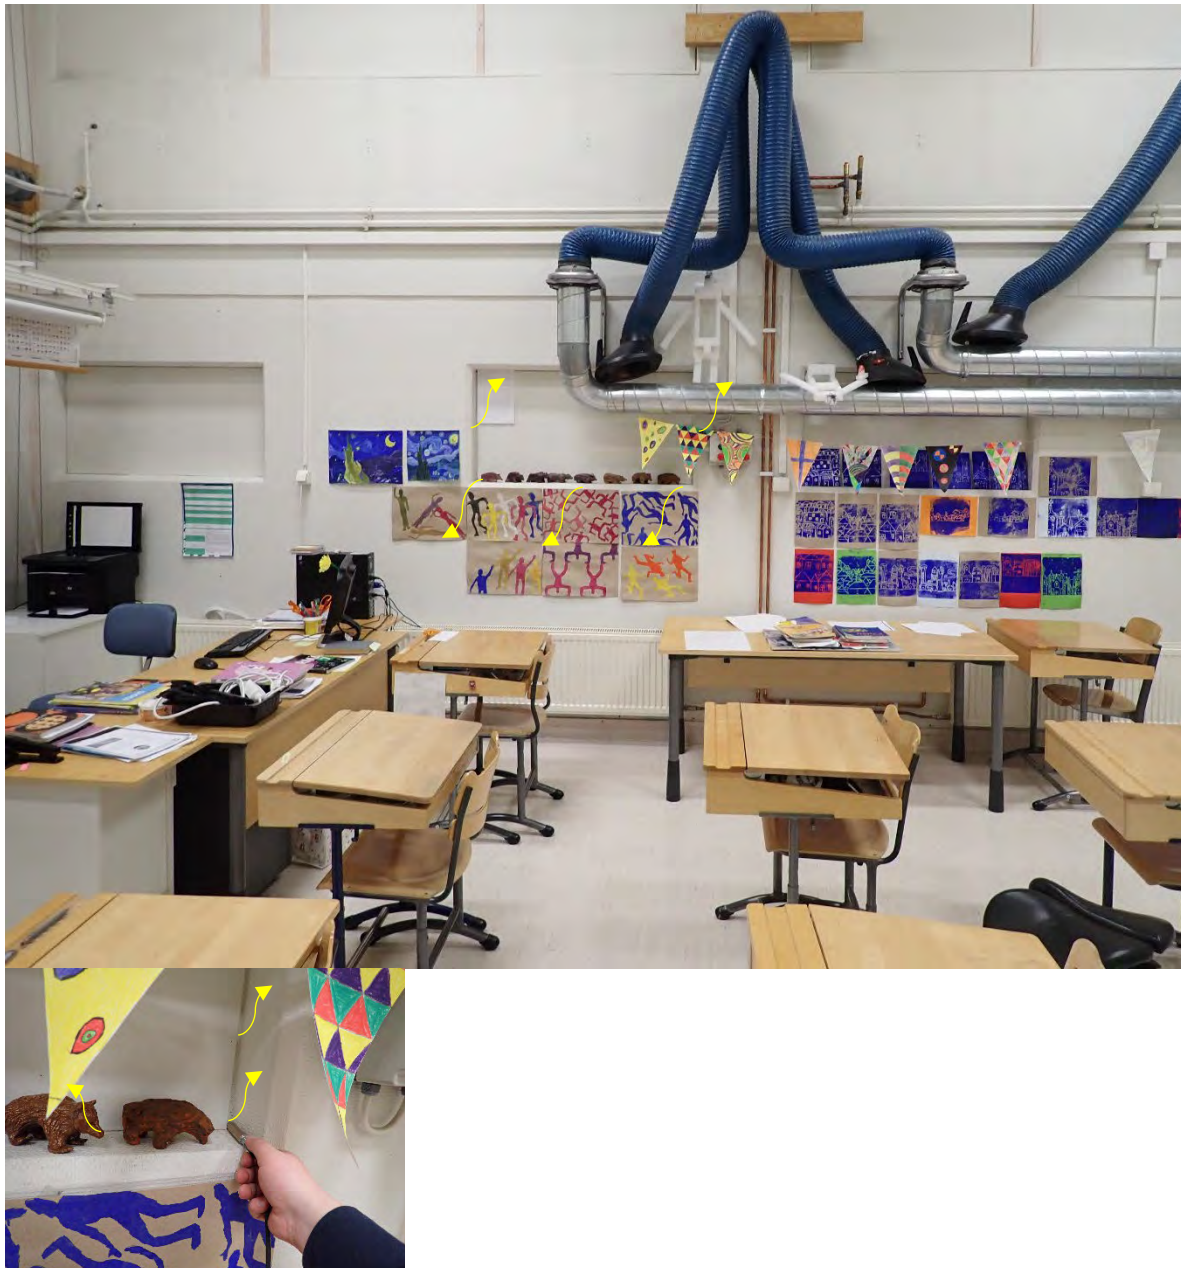
| Merkkiaineen laskupaikka ja tarkasteltu tila | Paine-ero rakenteen yli | Todetut ilmavuotokohdat, tulkinta |
|---|---|---|
| ME4 us, Kellari, luokkahuone, ulkokautta | +1 Pa - -2 Pa | - vanhan ikkuna-aukon ja ulkoseinän liitos, merkittävä ilmavuoto |

Kuvat 44–45. ME4, kellari luokkatila. Todettuja ilmavuotokohtia osoitettu keltaisilla nuolilla.

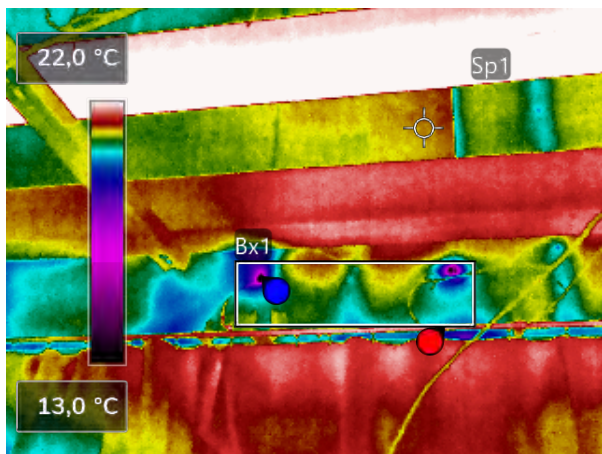
## KUVA 1

Kommentit: Ulkoseinärakenteen ja liimapuupalkin liitoskohdassa on lämpövuotoa. Vuotokohta ei tule kunnolla esille tilan korkeuden ja alhaisen paine-eron vuoksi. Kyseisien asioiden takia seinän yläosaan rupeaa kohdistumaan ylipainetta (ilmavirtaus on sisätilasta ulospäin).  
Toimenpide ehdotus: Liitoskohdan eristuksen ja ilmatiiveyden tarkistaminen sekä tarvittaessa korjaaminen seuraavan peruskorjauksen yhteydessä.

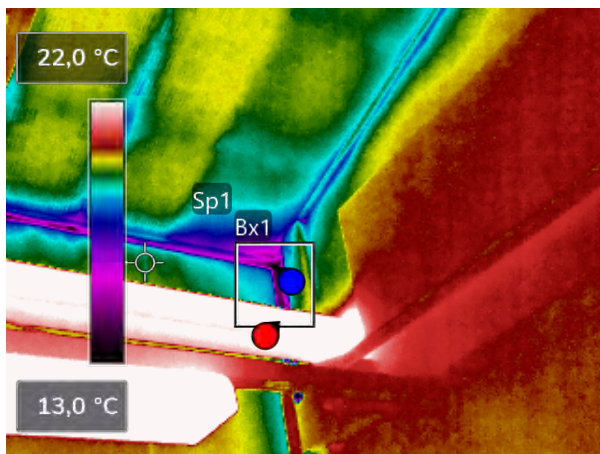
## KUVA 5

Kommentit: Ulkoseinärakenteen ja liimapuupalkin liitoskohdassa on lämpövuotoa. Vuotokohta ei tule kunnolla esille tilan korkeuden ja alhaisen paine-eron vuoksi. Kyseisien asioiden takia seinän yläosaan rupeaa kohdistumaan ylipainetta (ilmavirtaus on sisätilasta ulospäin).  
Toimenpide ehdotus: Liitoskohdan eristuksen ja ilmatiiveyden tarkistaminen sekä tarvittaessa korjaaminen seuraavan peruskorjauksen yhteydessä.

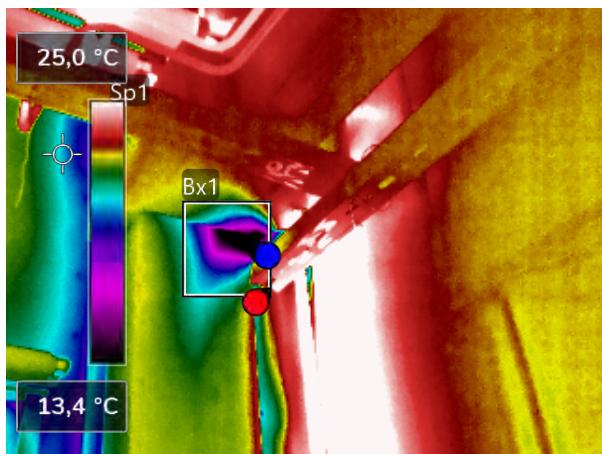
## KUVA 6

Kommentit: Ulko-oven tiivisteissä on runsasta ilmavuotoa.  
Toimenpide ehdotus: Tiivisteiden korjaus/tarvittaessa uusiminen.

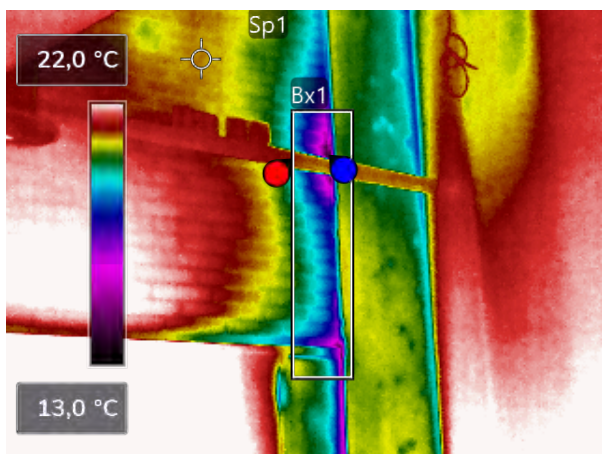
## KUVA 8

Kommentit: Ulkoseinärakenteen ja liimapuupalkin liitoskohdassa on vähäistä lämpövuotoa. Toimenpide ehdotus: Ei korjaustarvetta.

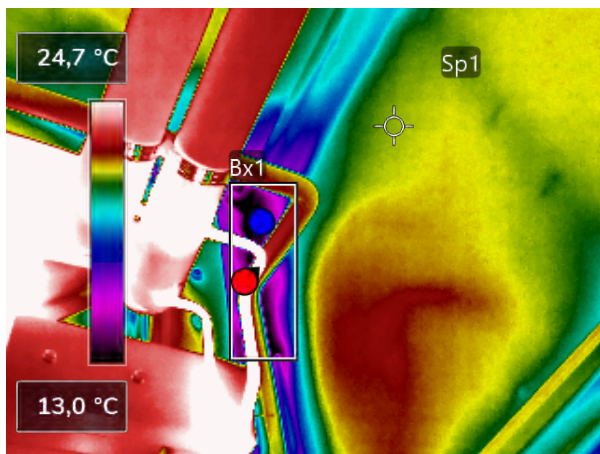
## KUVA 9

Kommentit: Ulkoseinärakenteen ja liimapuupalkin liitoskohdassa on lämpövuotoa. Vuotokohta ei tule kunnolla esille tilan korkeuden ja alhaisen paine-eron vuoksi. Kyseisien asioiden takia seinän yläosaan rupeaa kohdistumaan ylipainetta (ilmavirtaus on sisätilasta ulospäin).  
Toimenpide ehdotus: Liitoskohdan eristyksen ja ilmatiivyyden tarkistaminen sekä tarvittaessa korjaaminen seuraavan peruskorjauksen yhteydessä.

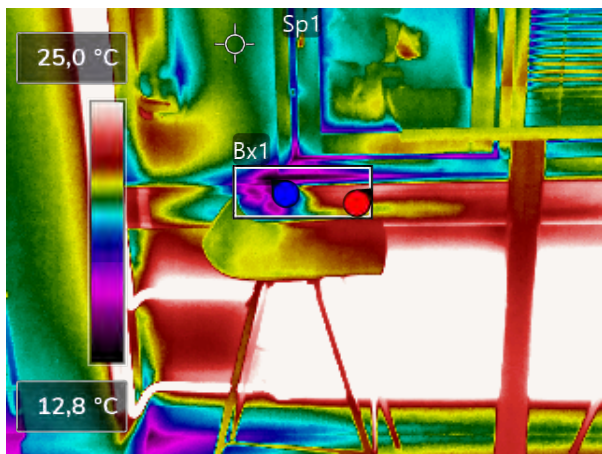
## KUVA 11

Kommentit: Ikkunakarmin ja ulkoseinärakenteen liitoskohdassa on lämpövuotoa.  
Toimenpide ehdotus: Liitoskohdan eristyksen korjaus tai tarvittaessa uusiminen.
