# Sääksjärven koulukeskus

Sisäilma- ja kosteustekninen kuntotutkimus

Maija Ojala  
Jani Mikkola  
8.5.2019

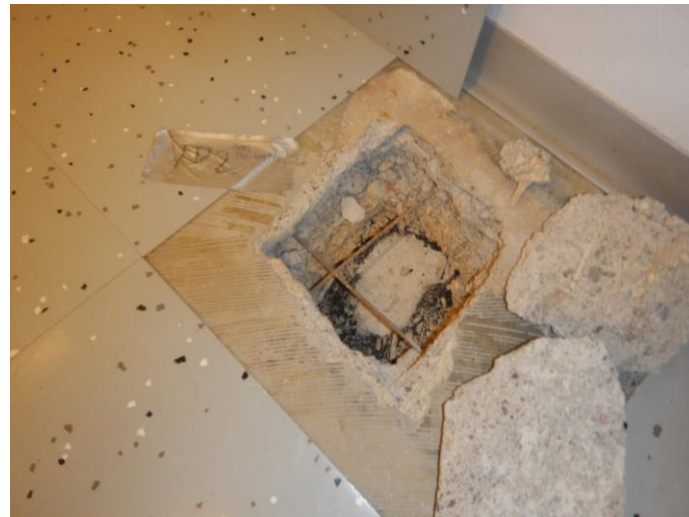
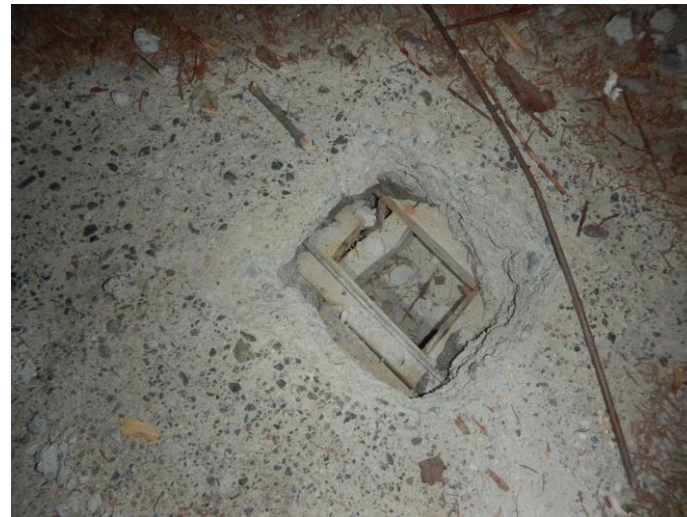
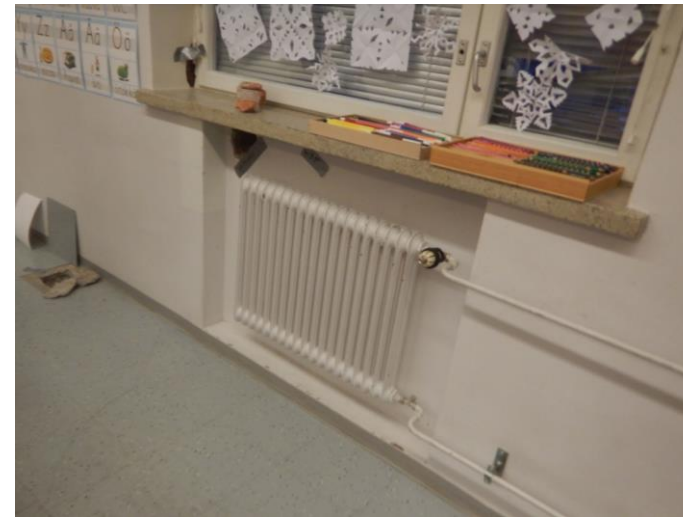
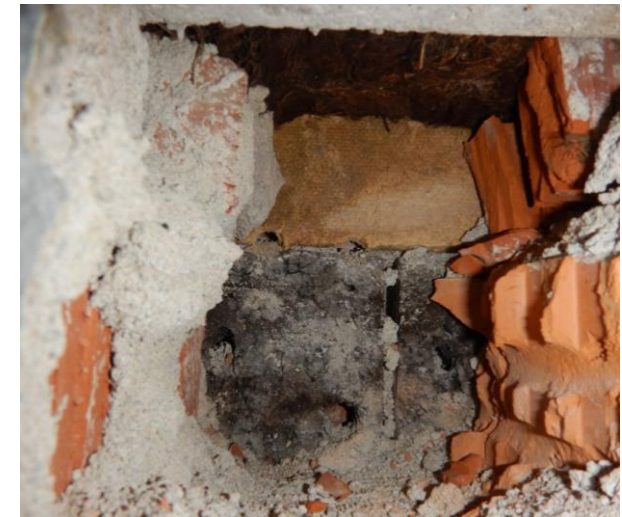
- Alkuperäisen osuuden ja esikoulun rakenteet on toteutettu rakennusajankohdalle tyypillisillä rakenteilla
- 1950-luvulla yleisesti käytettyjä rakenneratkaisuja, nykytiedon mukaan kosteusteknisiä riskirakenteita:
  - Kotelolaattarakenteiset väli- ja yläpohjat, joissa muottilautoja ja orgaaninen eristetäyttö
  - Ulkoseinien patterisyvennyksen korkki- ja puukuitulevyllämmöneristeet

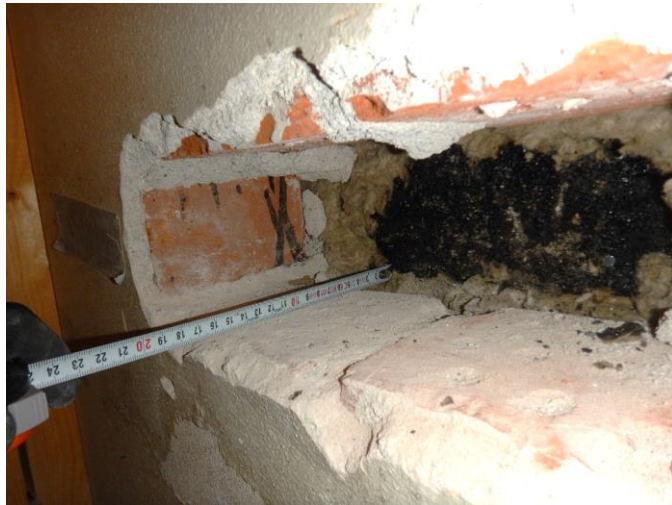
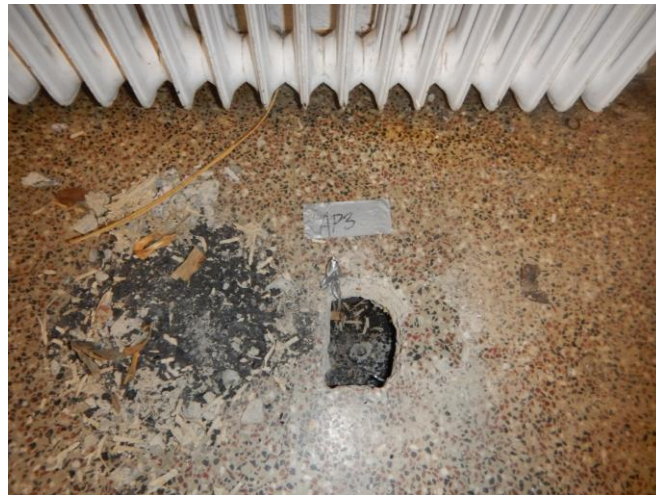
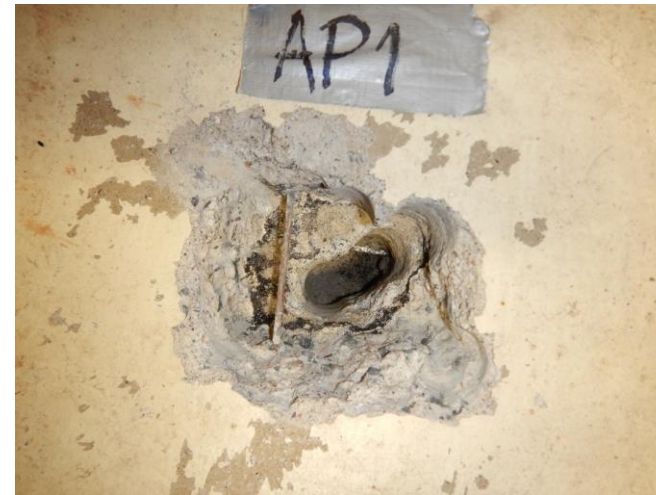
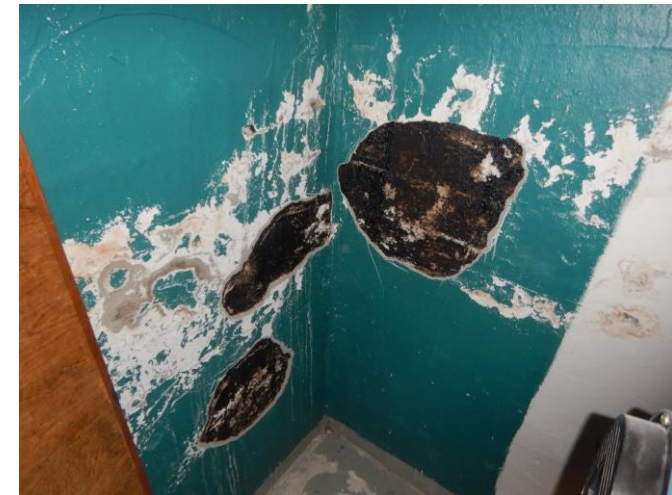
- 1950-luvulla yleisesti käytettyjä rakenneratkaisuja, nykytiedon mukaan kosteusteknisiä riskirakenteita:
  - Perusmuurien ja alapohjien lämmöneristeet
  - Lämmöneristämättömät betonirakenteiset alapohjat ja maanvastaiset seinät
  - PAH-pitoista pikisivelyä alapohjissa ja maanvastaisissa seinissä

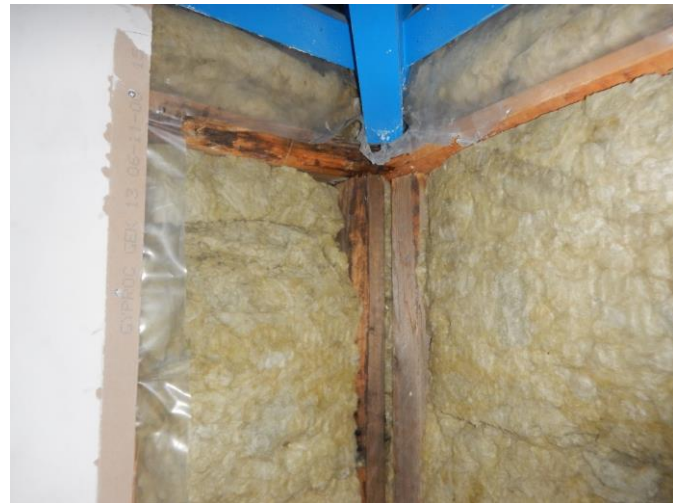
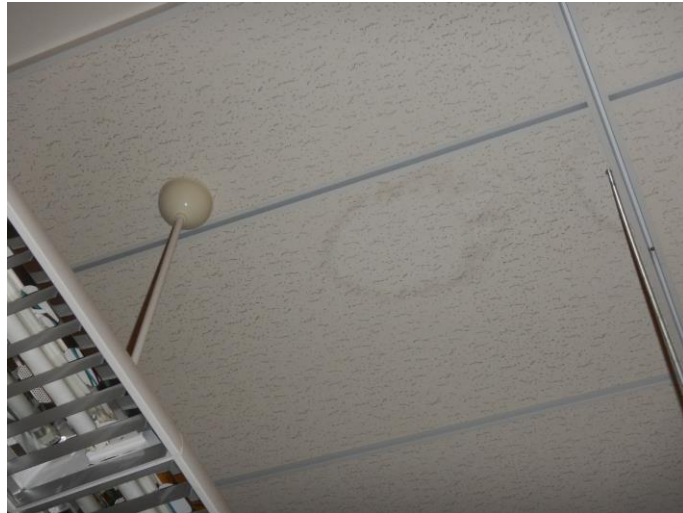
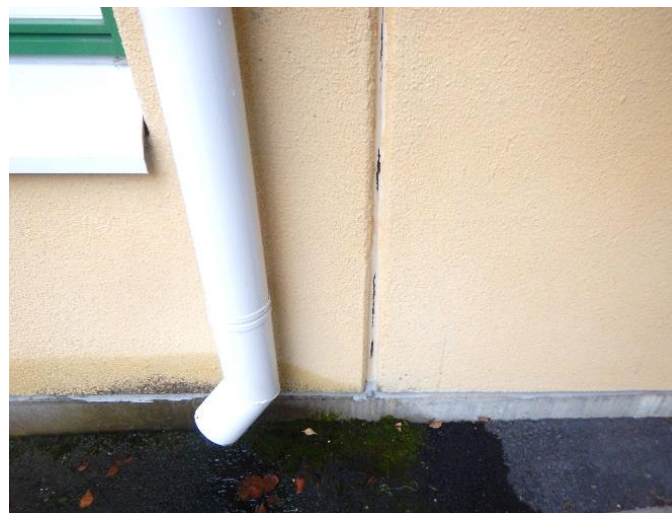
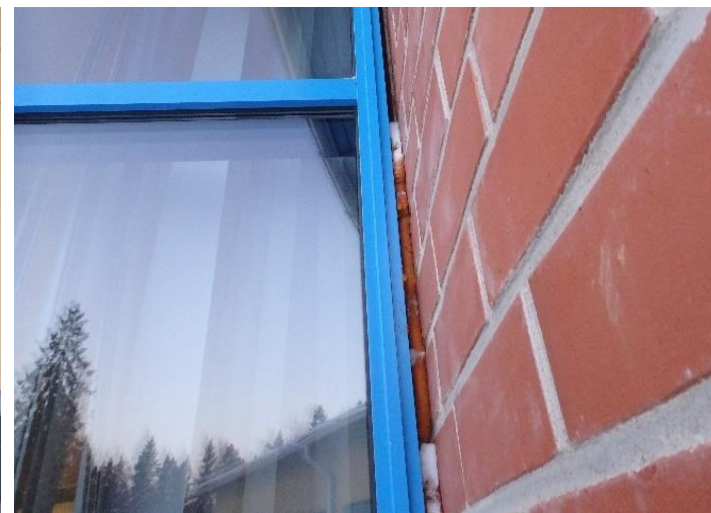
- Laajennusosan rakenteet ovat kosteusteknisesti toimivia.
- Paikallisia kosteusvaurioita esiintyy mm. levyrakenteisissa ulkoseinissä, ruokalan ja kuvaamataitoluokan kattoverhouksissa/-ikkunoissa ja vesikaton puurakenteissa.
- Ulkoseiniin aiheutuu paikallista kosteusrasitusta mm. julkisivusaumojen epätiiveyskohdista, ikkunoiden avoimista saumoista sekä puutteellisesti ohjatuista sadevesistä.

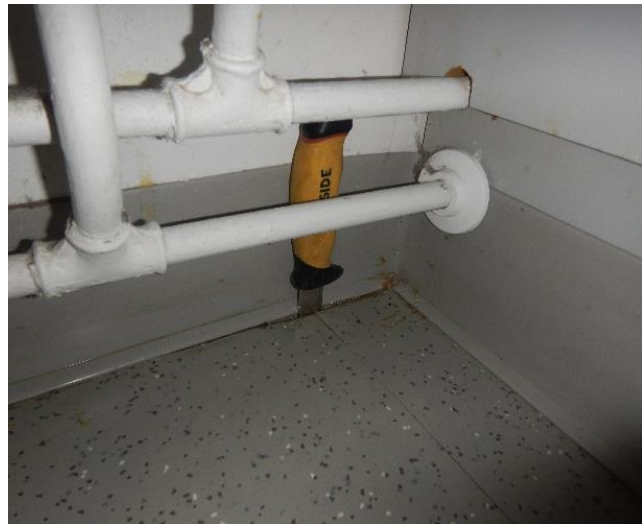
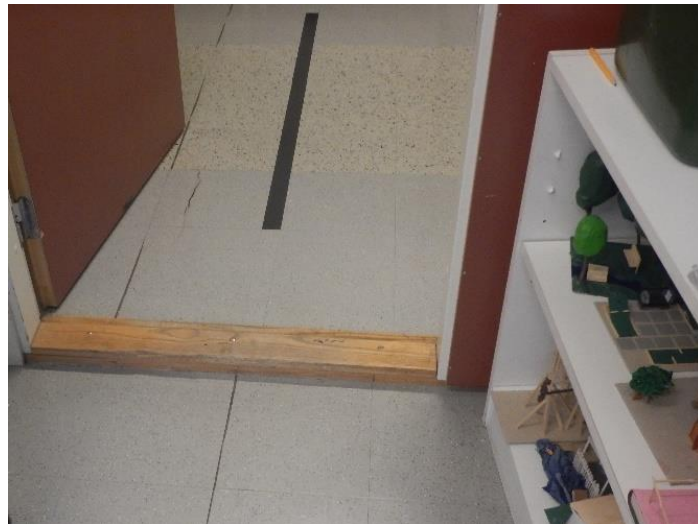
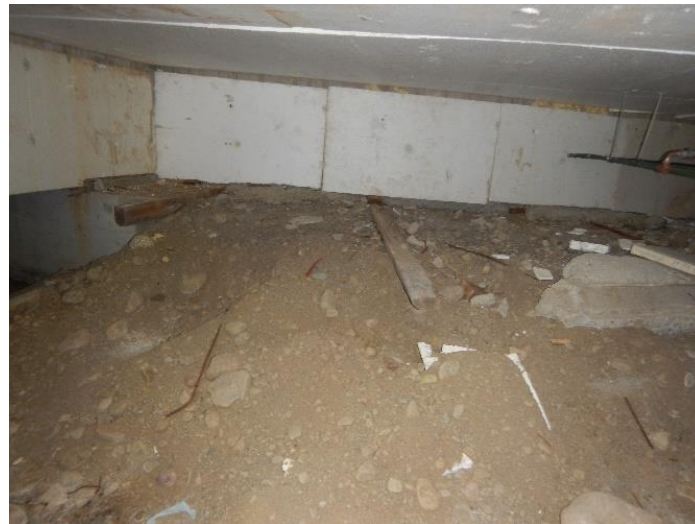
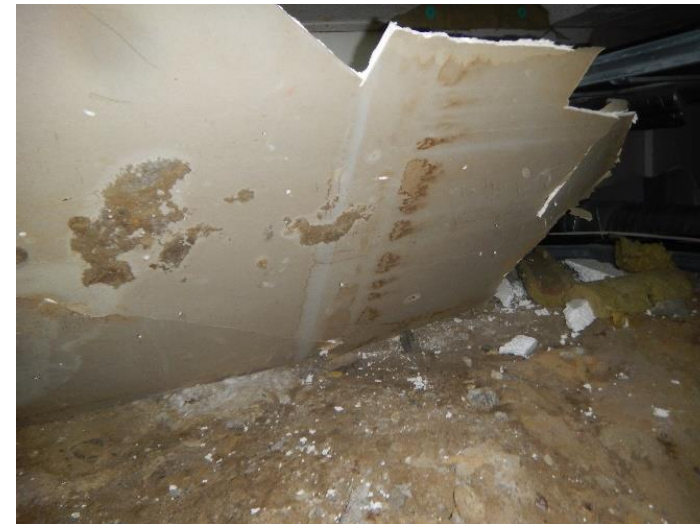
- Maanvaraisen alapohjalaatan ja ulkoseinän välissä on kuivumiskutistumisen seurauksena muodostunut rako maatäyttöihin.
- Ryömintätilassa on kosteusvaurioituneita rakennusjätteitä.

- Rakenteiden liitokset eivät ole tiiviitä, jolloin paine-erojen vaikutuksesta sisäilmaan voi kulkeutua korvausilman mukana epäpuhtauksia alapohjien maatäytöistä ja ryömintätilasta sekä paikallisesti vaurioituneiden materiaalien läpi.

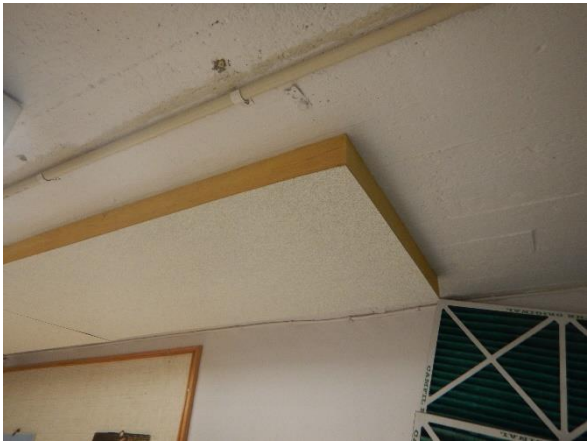
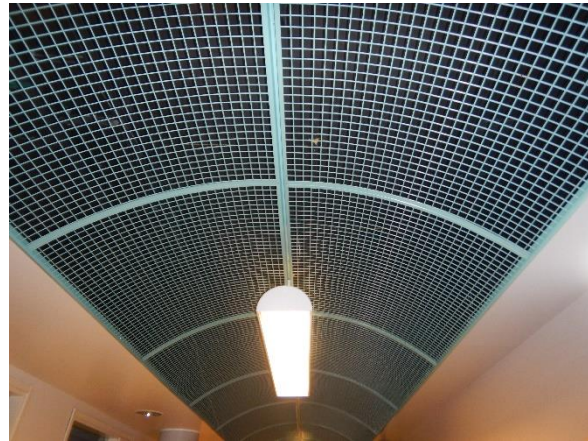
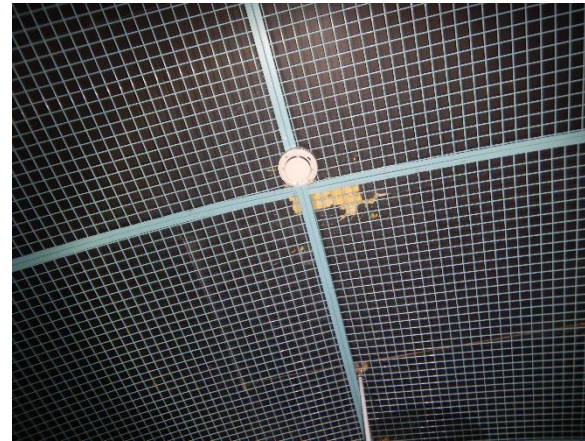
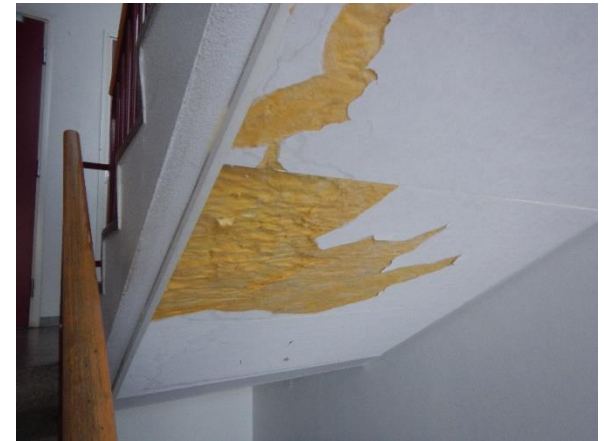
- Toimenpideraja ylittyi koulurakennuksessa 9 näytteessä.
- Esikoulurakennuksessa toimenpideraja ylittyi 1 näytteessä.

- Kuitulähteet tulee kartoittaa ja kapseloida sekä sisätiloissa että ilmanvaihdon osalta
