# HAKALAN KOULU

## SISÄILMATUTKIMUKSET

4.9.2017

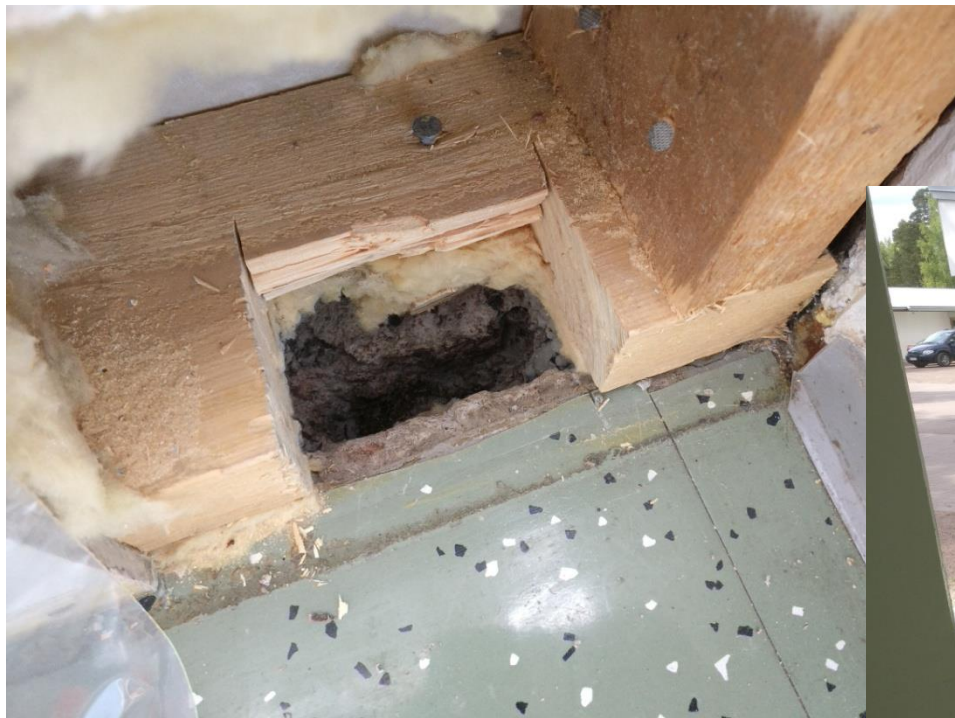
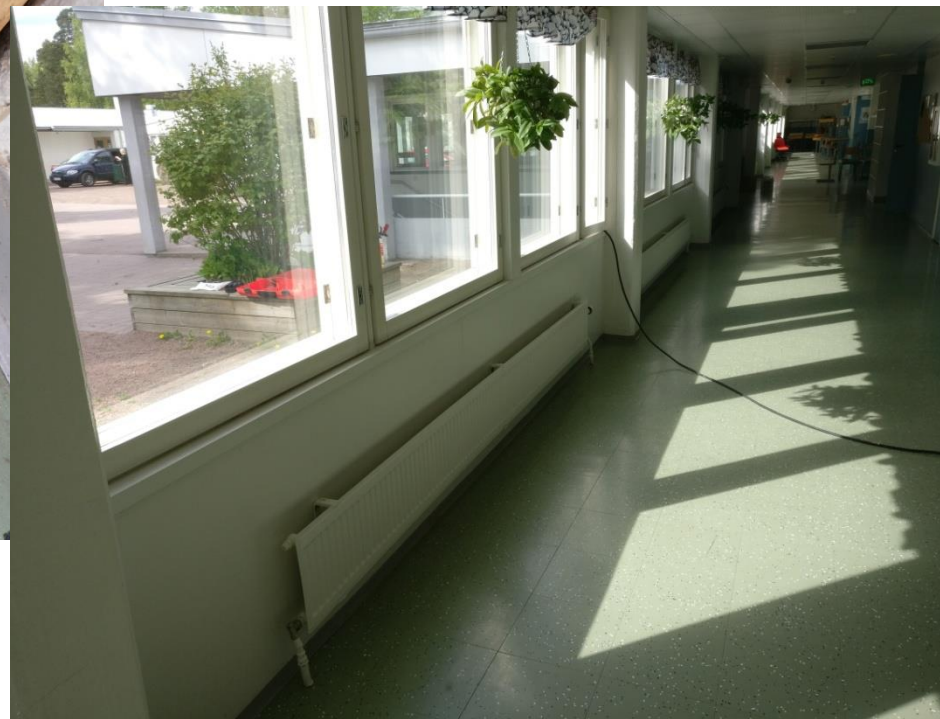
# ULKOSEINÄT, 1.k

US2, 1. kerros, käytävän  
kohdalta

-Luja-levy tms.	12
-höyrynsulkumuovi	
-puinen runko, villa	125
-kivilevy	3
-ilmarako	
-betoni/tiili	80

Puurunkoinen, pehmeä  
villaeriste

US1, 1. kerros

-maalattu betoni	150
-Siporex	250
-rappaus, maali

Kivirakenteiset seinät,  
ulkopinta rapattu.

- Sadevedet johdetaan sadevesikaivoihin
- 1. kerroksen kevytrakenteiset seinät korjataan kokonaisuudessaan
- Kellarin ulkoseinien sisäpuolinen muuraus ja eristeet uusitaan
- Maanvastaiset seinät joko korjataan betonipinnalle asti tai tiivistetään.

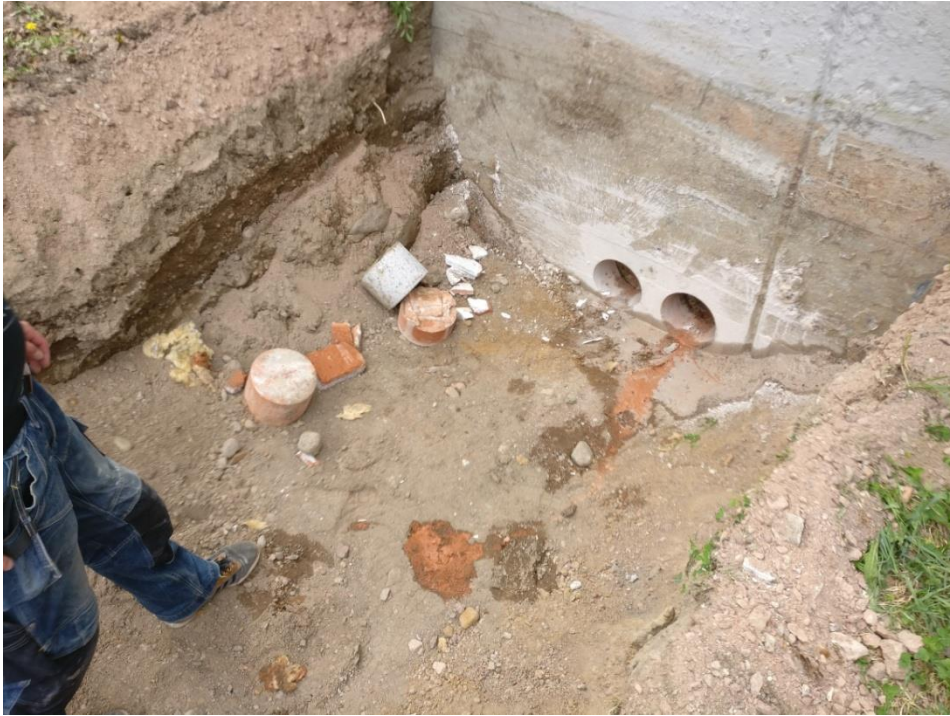
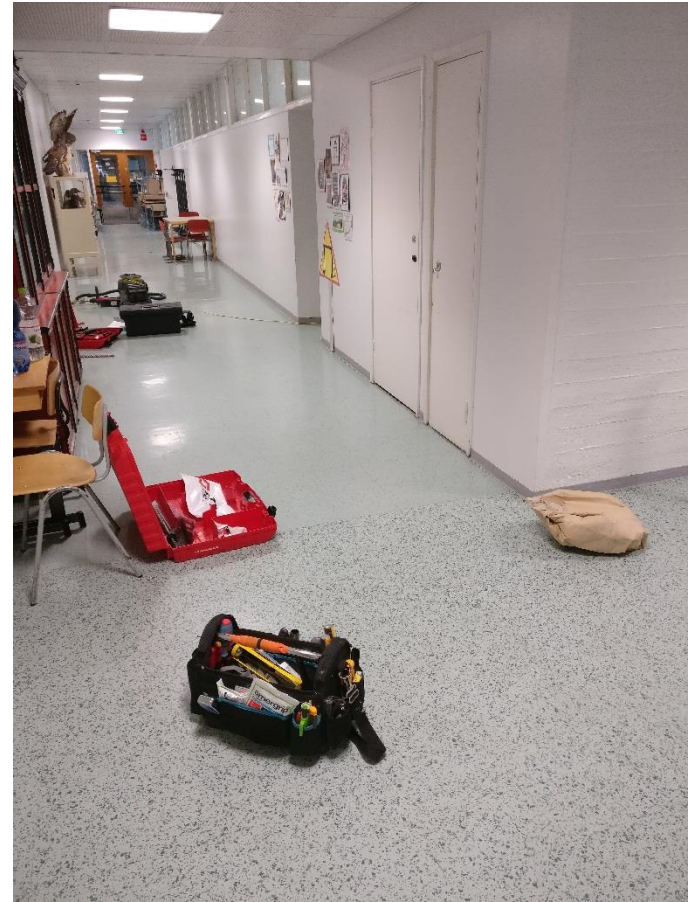
US3, kellarikerros,  
maanvastaiset seinät

-tasoite	40
-tiili	130
-villa	50
-bitumisively	
-betoni	160

US6, kellarikerros, alapihan  
puoli

-maali, tasoite	
-tiili	130
-villa	50
-betoni	120

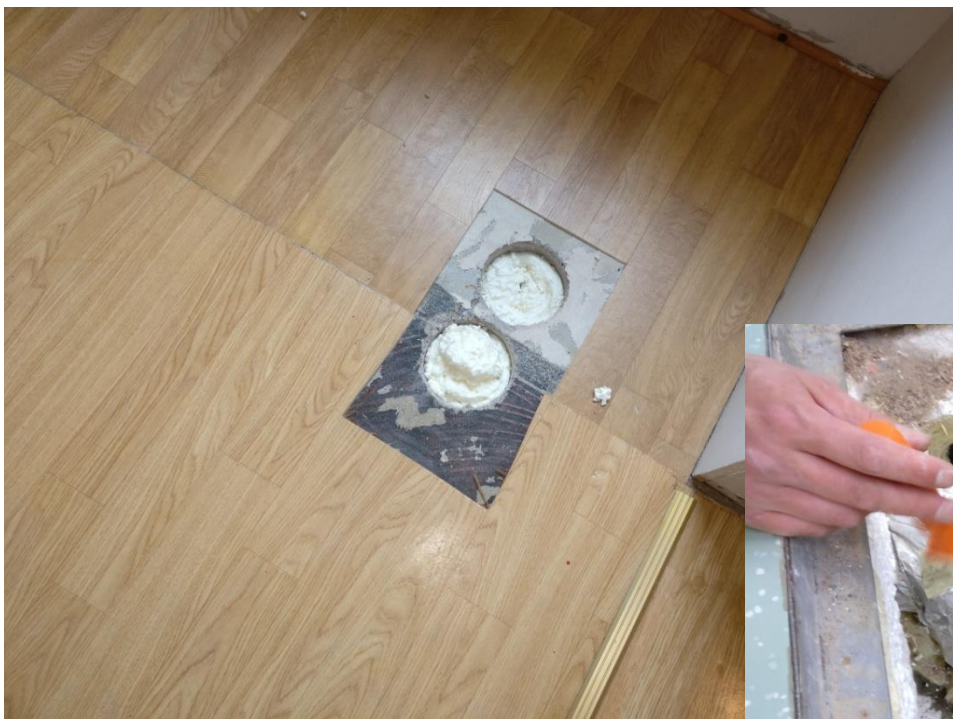
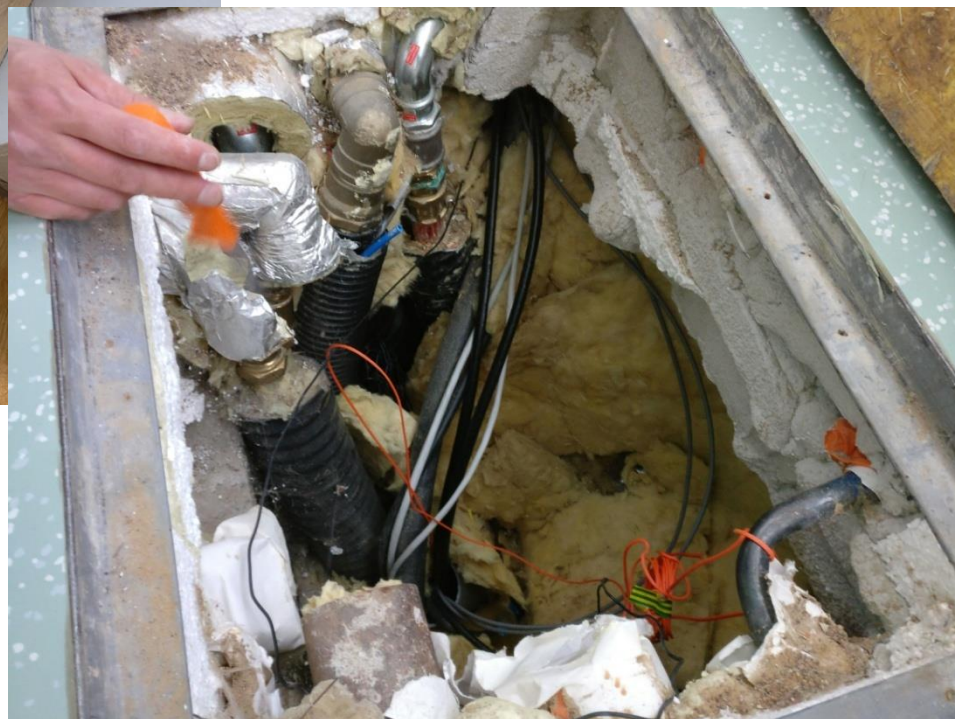
- Pääosin maanvarainen rakenne, jossa maatäyttöhiekka kosteaa, pääsisäänkäynnin kohdalla ryömintätila.
- Lattiapinnoitteena (maali / muovimatto / vinyylilaatta)
- Kosteutta pinnoitteen alla, rakenteissa tunkkaista hajua
- Alapohjassa putkikanaaleja, liikuntasalin kanaalissa Tojaa ja epätiiveyskohtia -> kanaalin ilmaa kulkeutuu saliin
- Materiaalinäytteitä koulusta 3, liikuntasalista 6, vaurioituneita 8.

- Kellarikerroksessa maanvaraisten alapohjarakenteiden korjaamiseksi kosteusteknisesti toimivaksi
- Lattiapinnoitteiden uusiminen vesihöyryä läpäiseviksi
- Ensimmäisen kerroksen maanvaraiset alapohjat tiivistetään (ei vauriota rakenteissa)

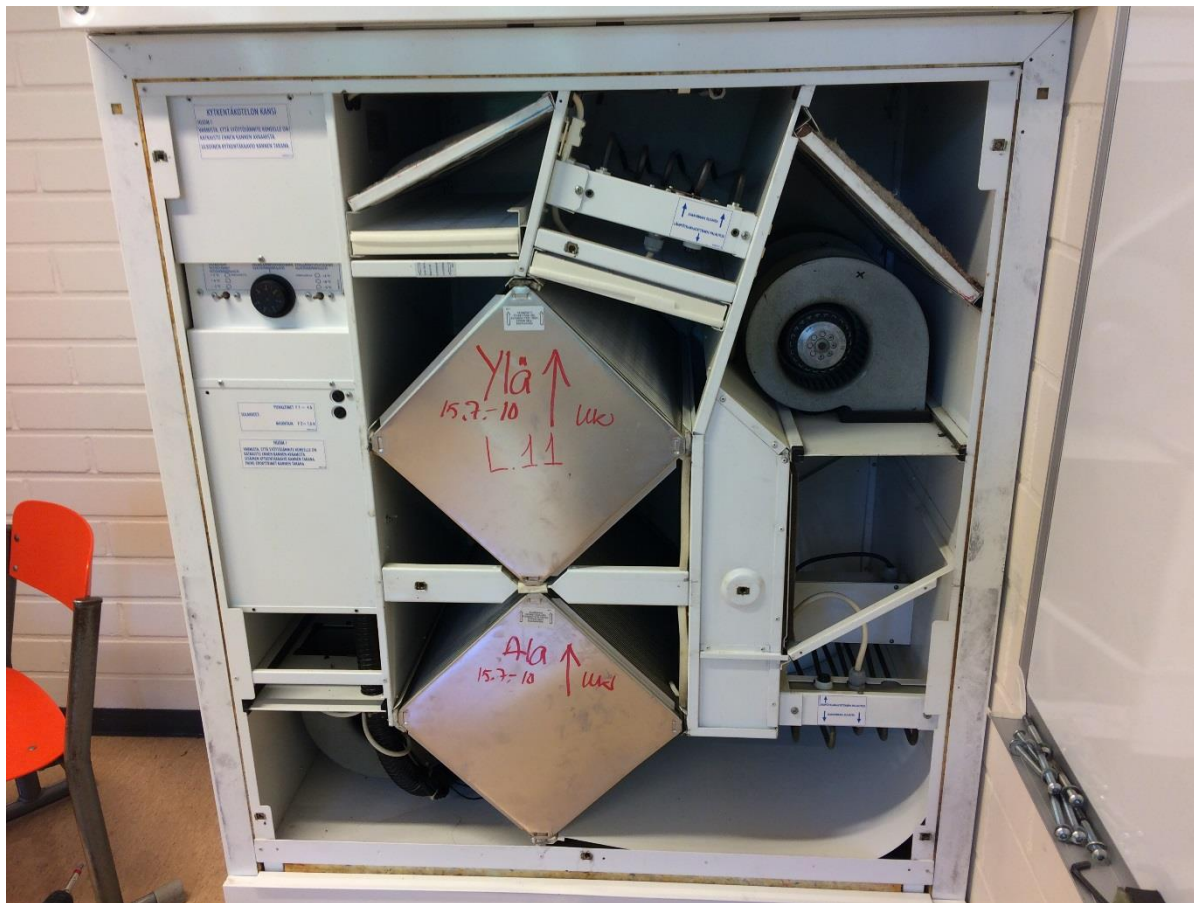
# Ilmanvaihto

- Peruskorjattu v. 2002 koulu, v. 2008 liikuntahalli
- Koneellinen tulo-poisto, koulun luokissa omat Ilmava-koneet 14 kpl
- Erillispoistoja n. 11 kpl
- Lisäksi koulussa TK1 ja TK2, liikuntahallissa TK1-3.
- Ilmamääriä ei mitattu
- Tarkastettiin koneet TK1 käsityö, TK1 liikuntasali ja 3 kpl luokkien pikkukoneita.
- Koneet ikäisessään kunnossa.
