## Julkisivun kunnostustarve

Kiinteistön vanhan osan sokkelille ei ole tehty huoltotoimia viimeiseen viiteentoista vuoteen. Koko kiinteistö huolto-maalattiin noin viisi vuotta sitten.

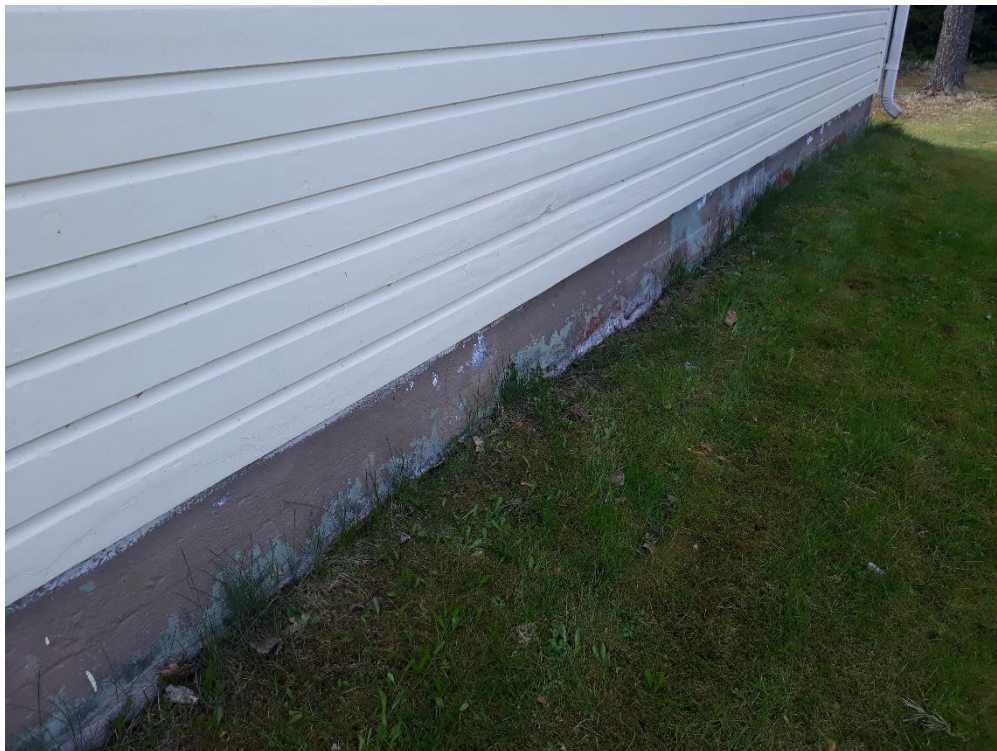
Kuva 2. Kuva näkymästä Tuurinkorventien suunnasta.

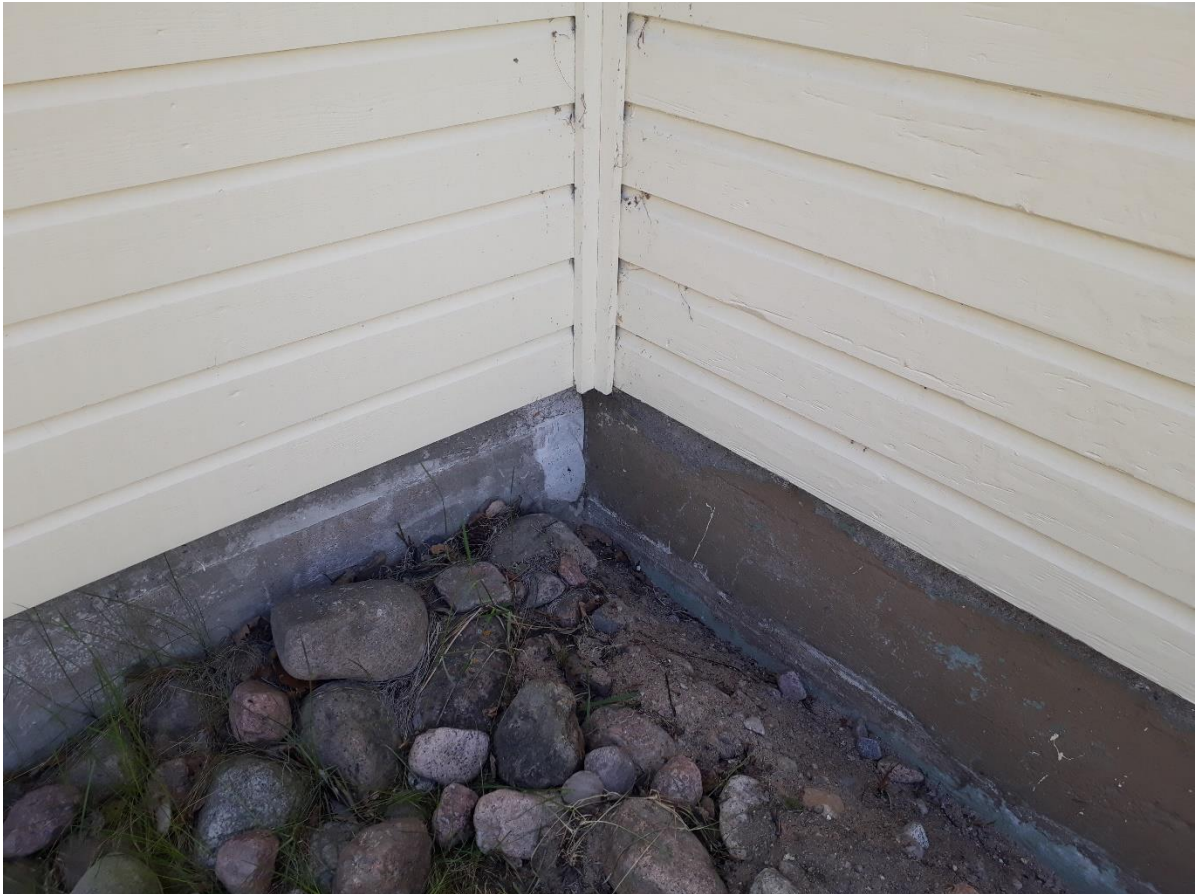
Kuva 3. Näkyvä idän puoleisesta uuden ja vanhan osan saumakohdasta.

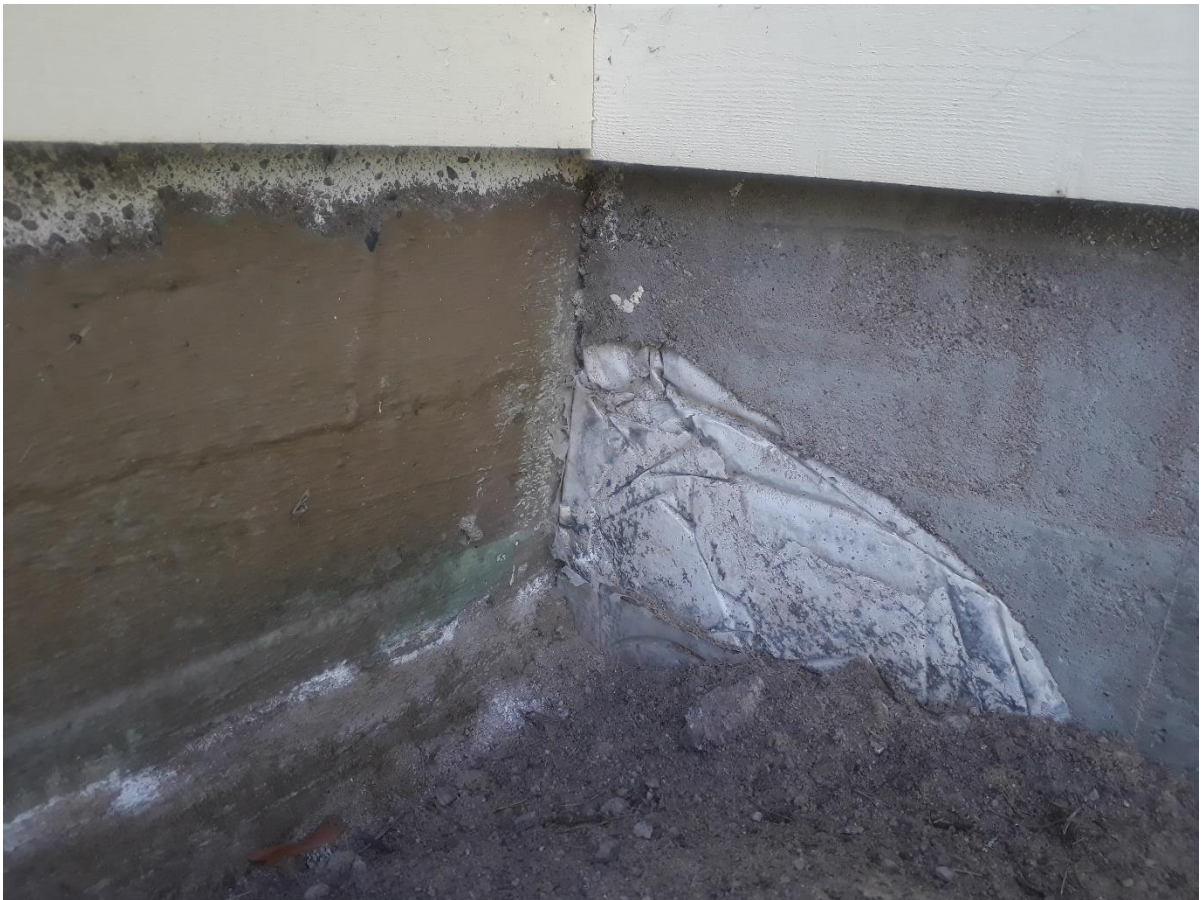
Kuva 4. Näkyvä lännen puoleisesta uuden ja vanhan osan saumakohdasta.

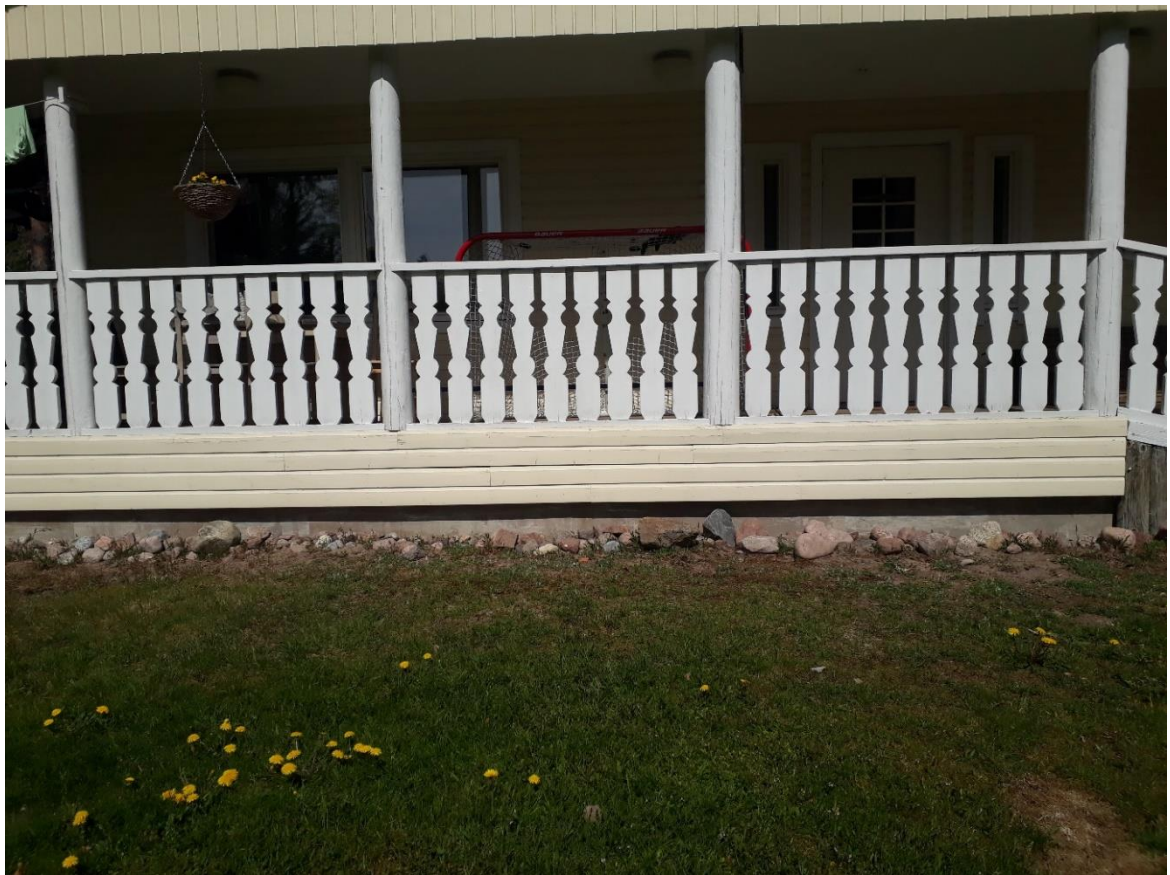
Kuva 5. Näkymä radan suunnasta kiinteistön uuden osan sokkelista.

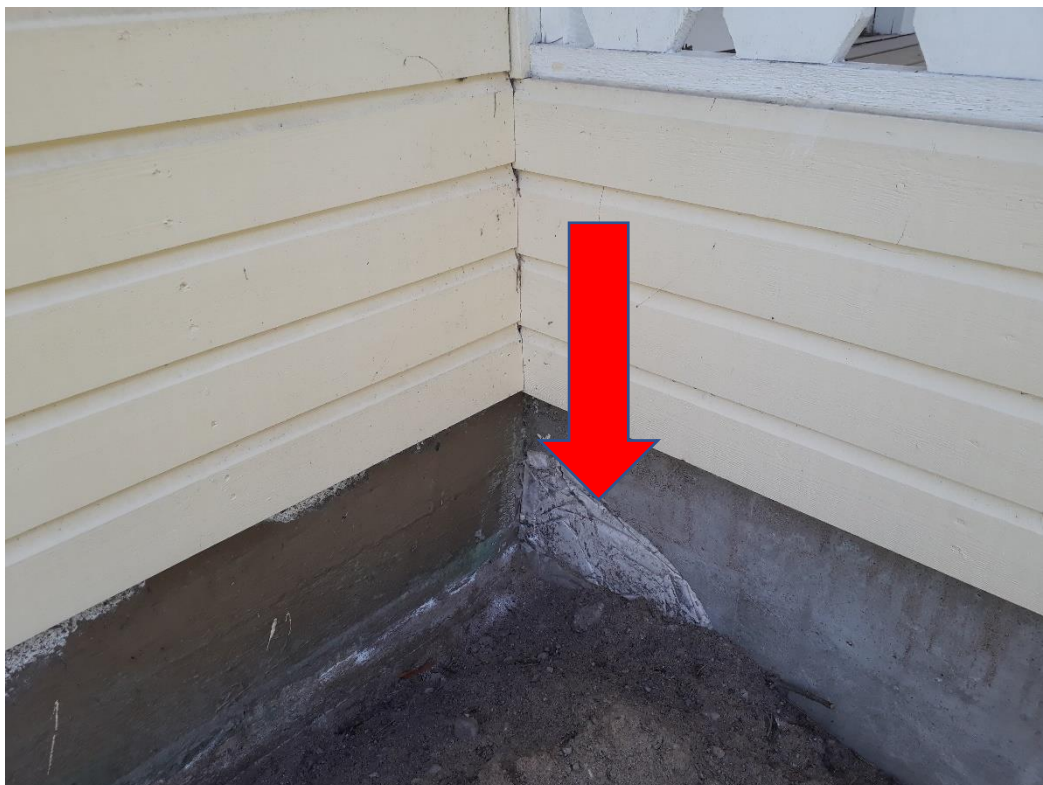
Kuva 6. Uuden osan sokkelissa on rakennusvaiheen virhe osoitettu punaisella nuolella.

Kuvassa 6. havaittavissa oleva virhe on aiheutunut epätuntemattomasta syystä valuun päätyneestä muovista. Muovi on poistettu, mutta sen aiheuttama virhe on selvästi havaittavissa sokkelissa.

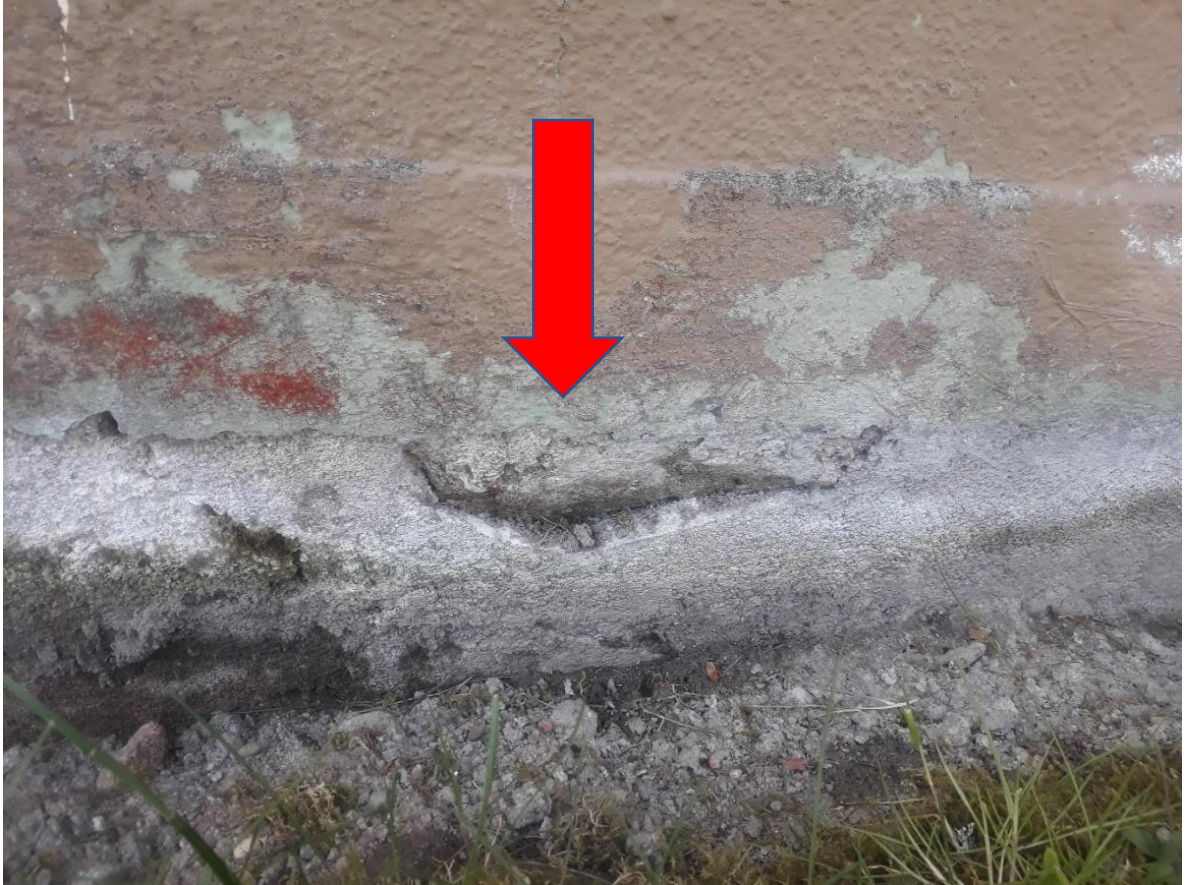
Kuva 7. Kiinteistön vanhan osan sokkelin rapautuma, joka on pakko korjata.

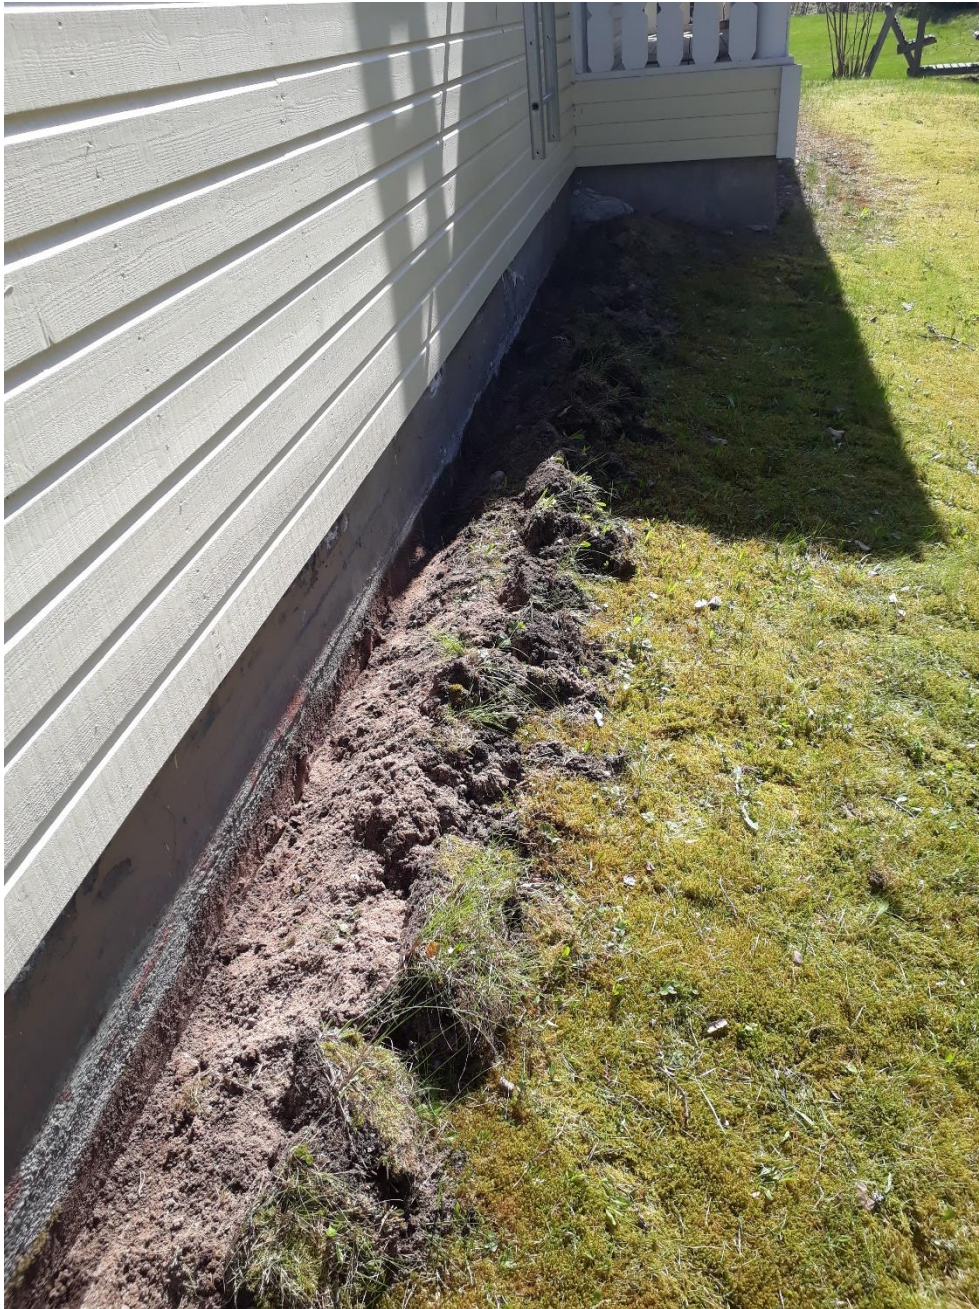
Kuva 8. Pintamaa poistettuna lännen puolelta.

Koneellisen hionnan mahdollistamiseksi pintamaata poistettiin 50-100mm kiinteistön vanhan osan sokkelin juuresta.

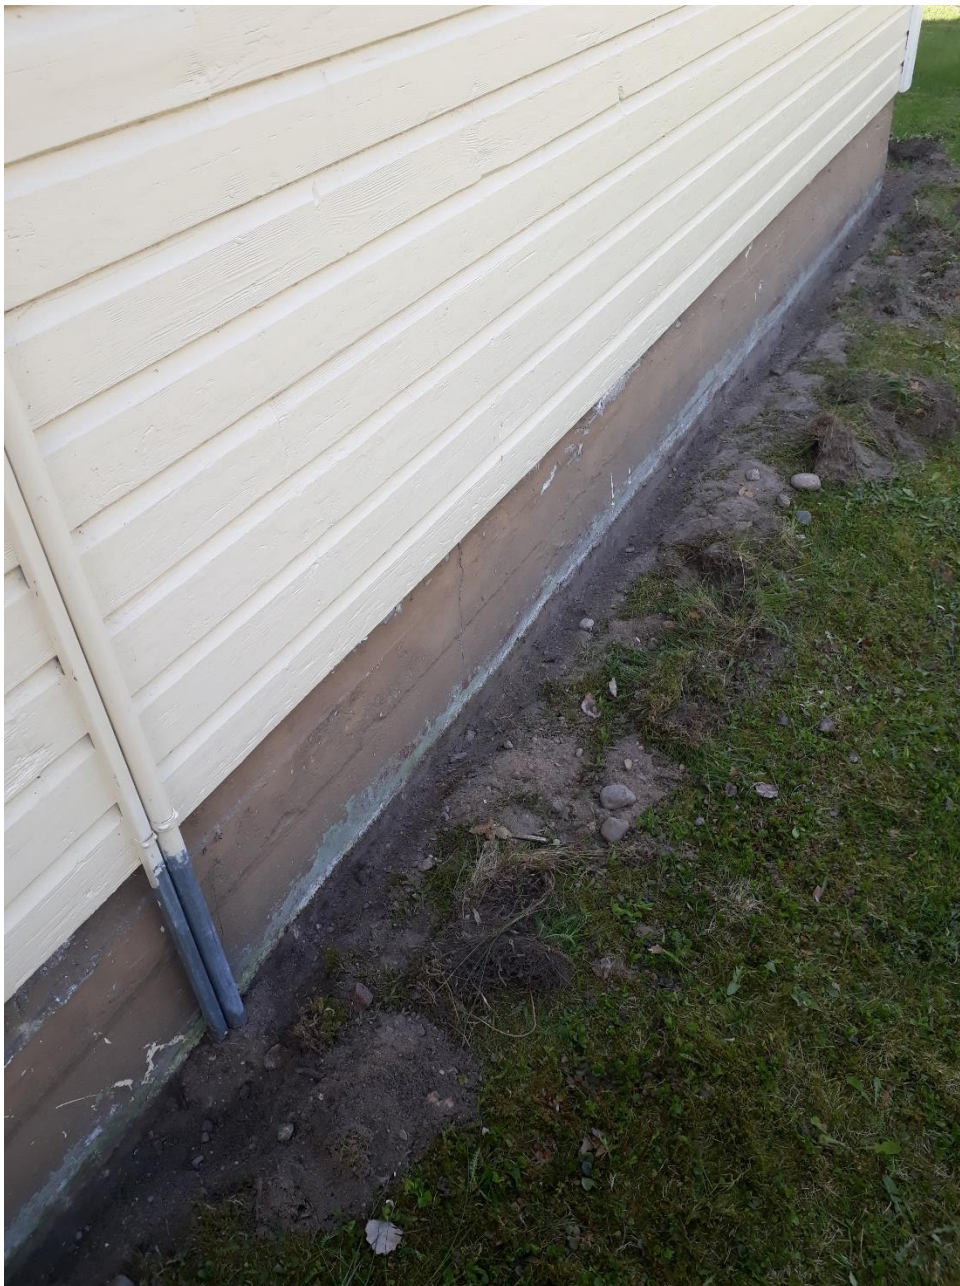
Kuva 9. Pintamaa poistettuna idän puolelta.

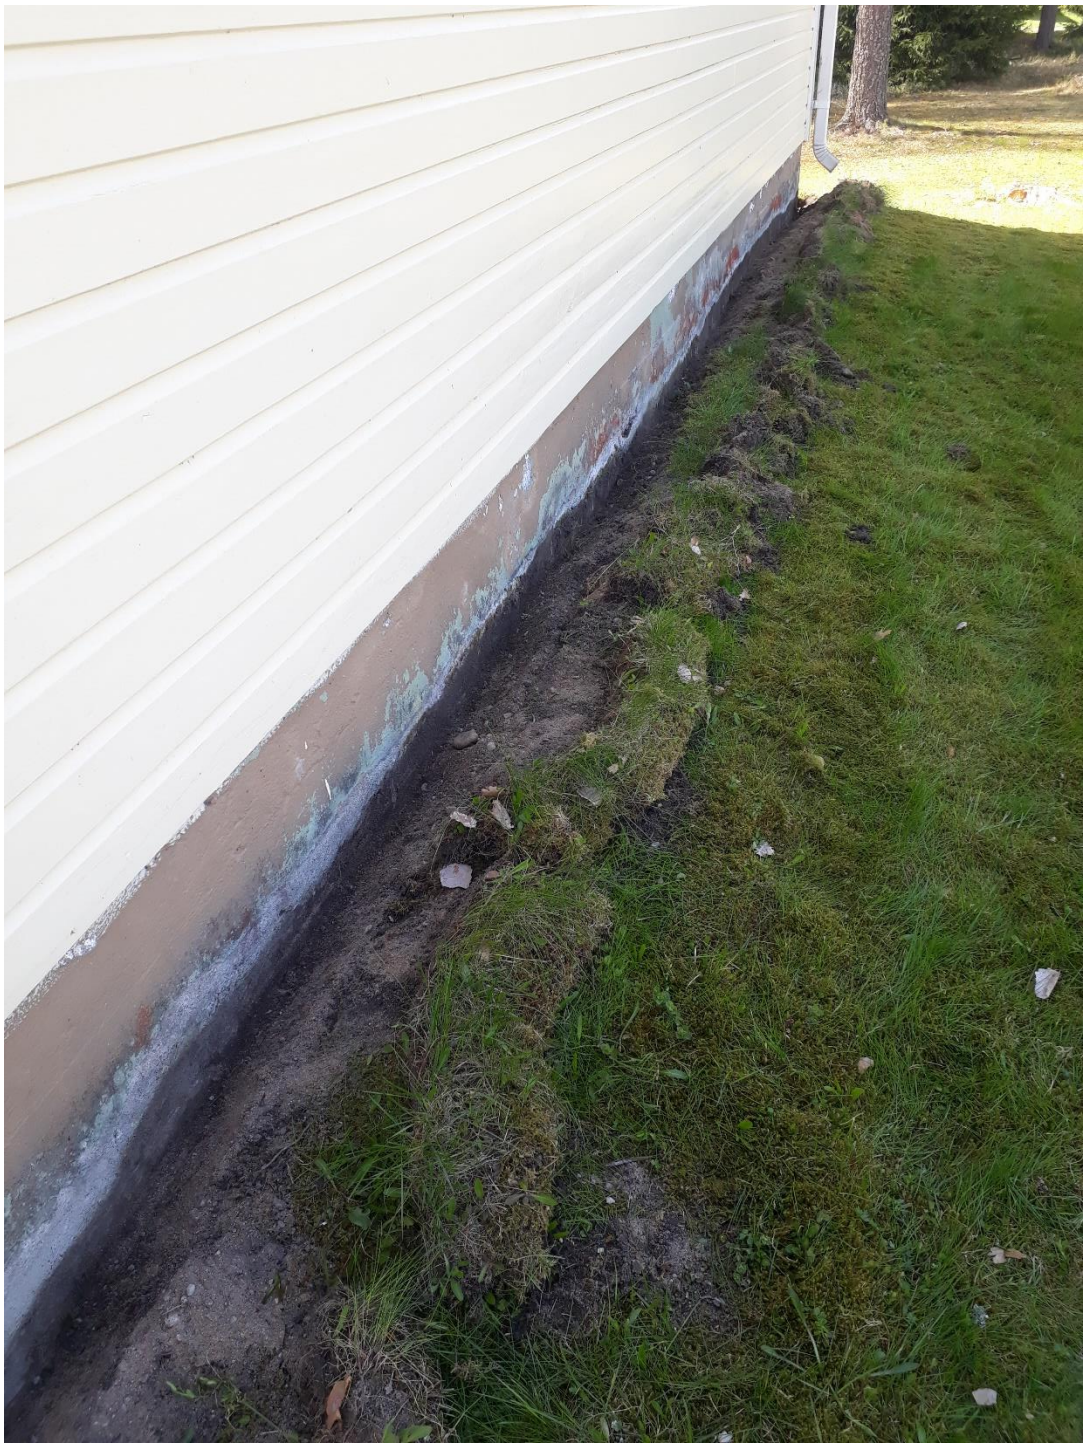
Kuva 10. Pintamaa poistettuna lännen puolelta.

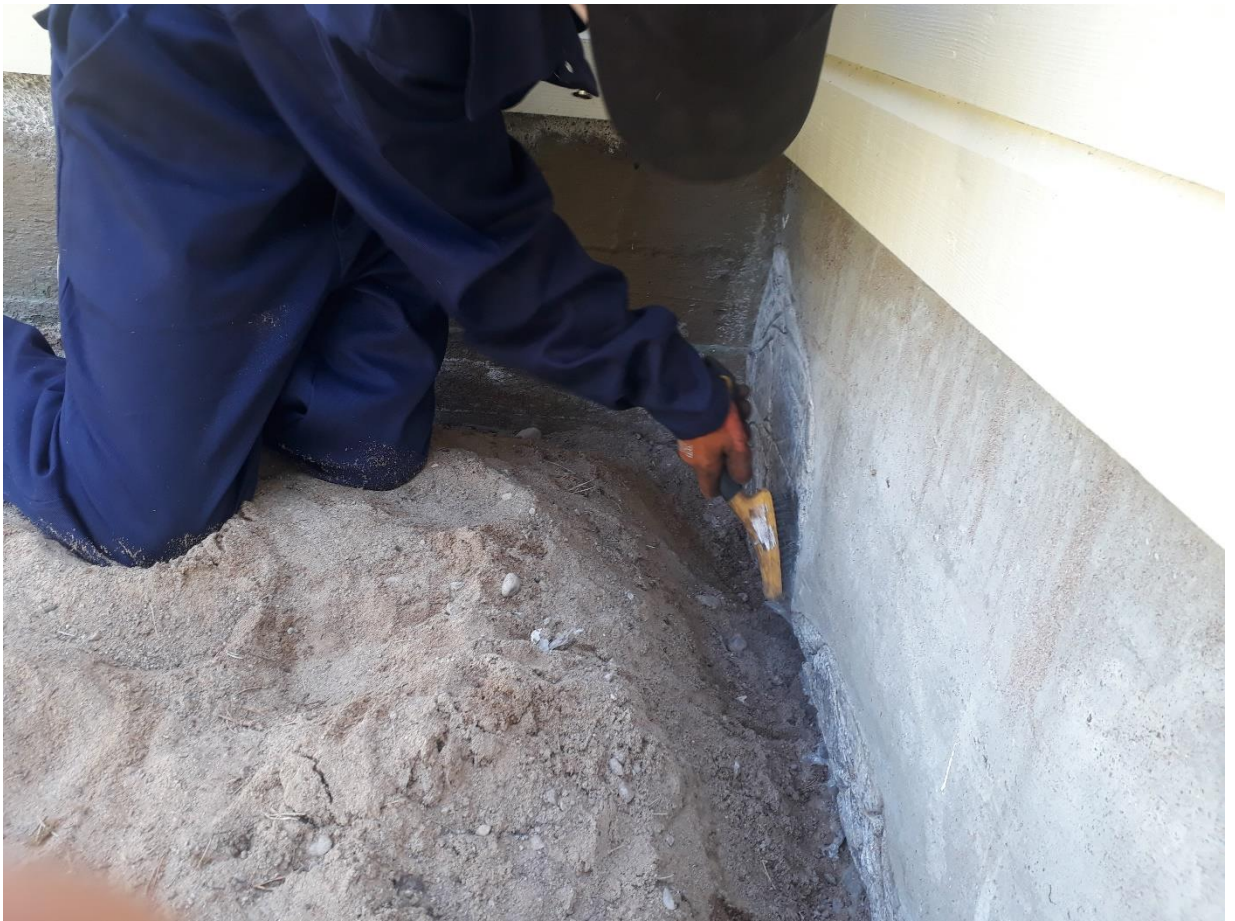
Kuva 11. Valuvirheen korjaamisen valmistelu puhdistuksella 26.5.2020.

Rapautumien ja valuvirheiden puhdistusta ja valmistelua tasoitteen levitystä varten.

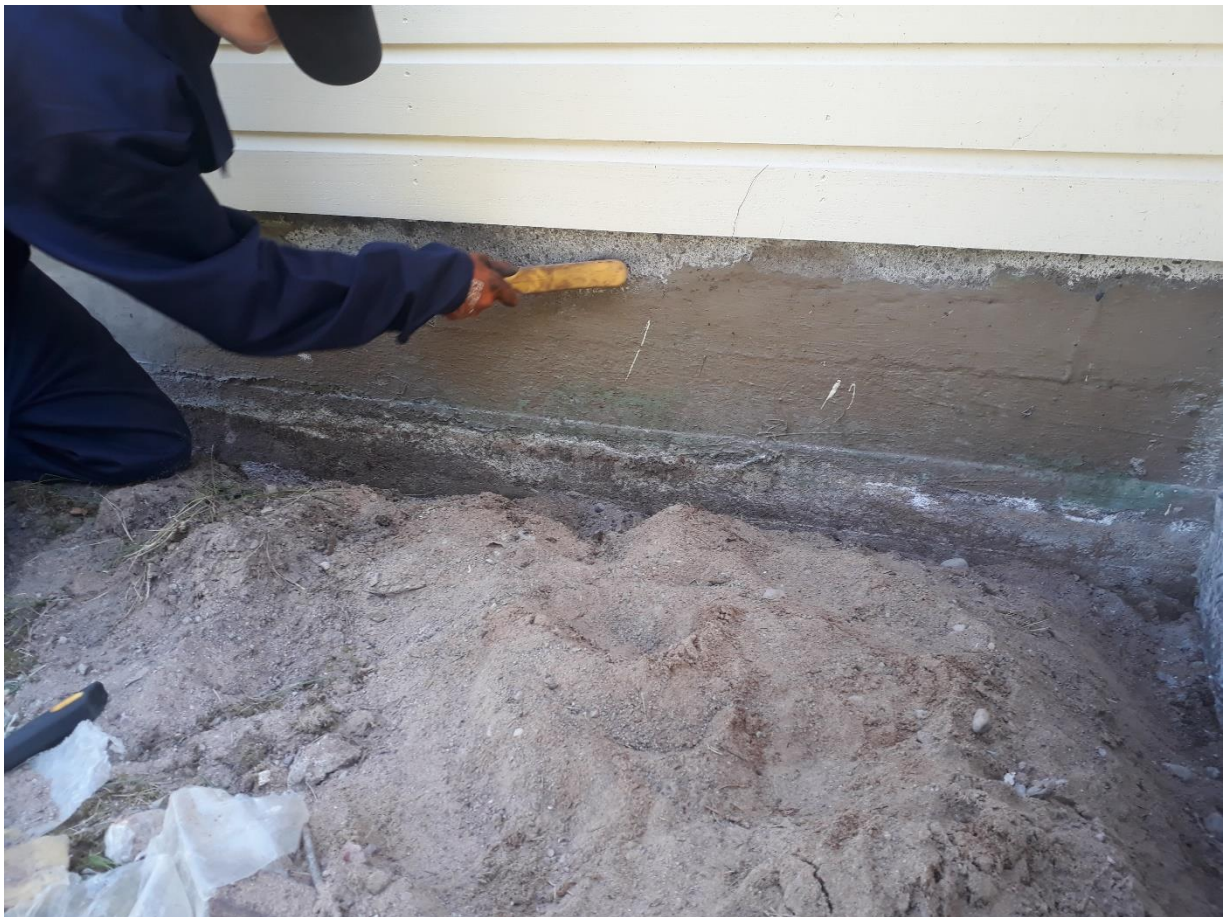
Kuva 12. Rapautumien korjaamisen valmistelu puhdistuksella 26.5.2020.
