**Kymintehtaan koulu  
Takaharjuntie 3  
45720 KUUSANKOSKI**

## **RAKENNUKSEN KOSTEUS- JA SISÄILMATEKNINEN KUNTOTUTKIMUS**

**Tutkimusselostus**

**4.11.2025**

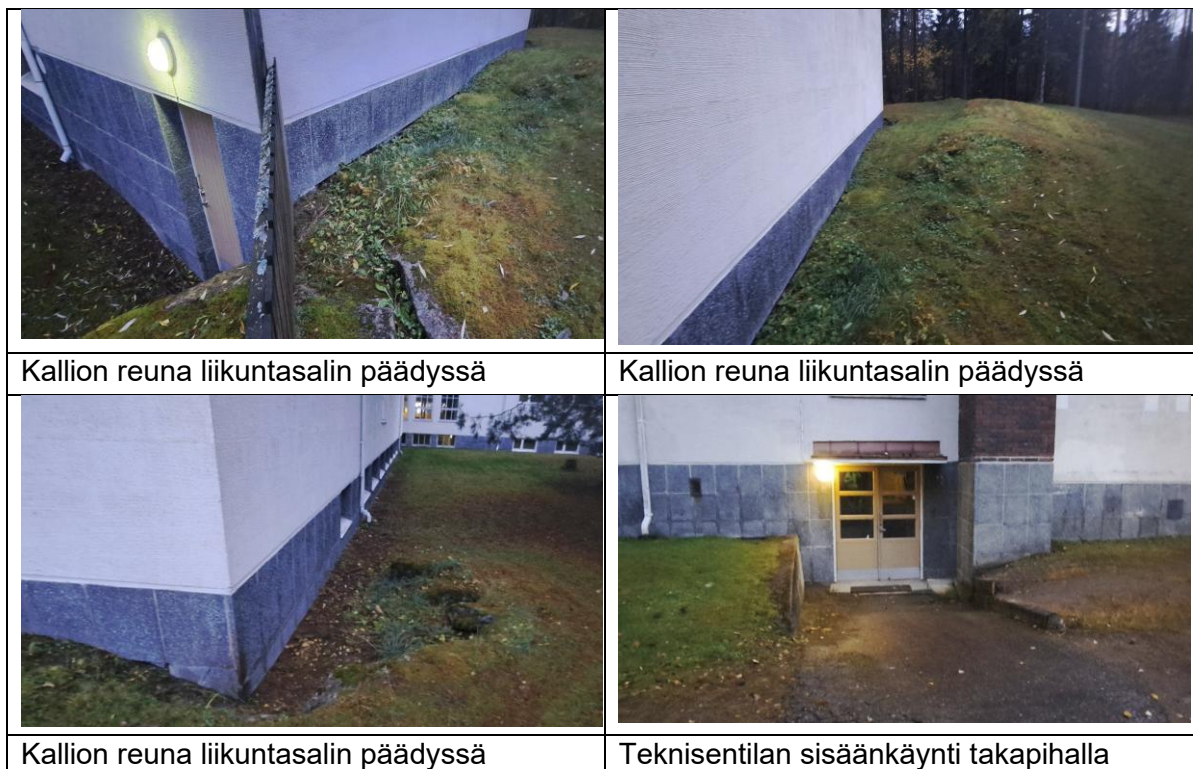
Rakennus on louhittu kallioon. Kallion pinta on esillä liikuntasalin puoleisella sivustalla ja päädyssä. Louhinnan reuna on n. 5m etäisyydellä rakennuksesta.

Rakennuksen ympärillä oleva maanpinta viettää lievästi rakennuksen päin.

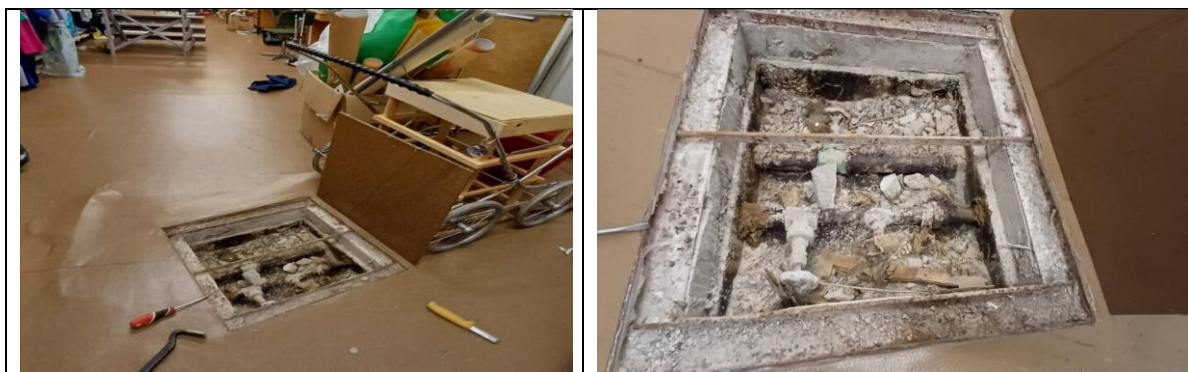
Liikuntasalin siivessä varatilassa 074 lattian tarkistusluukun ympäristössä lattiapinnoite (muovimatto) noussut irti kyseisen huoneen osalla pintaindikaattorin arvot ovat koholla. Tarkistusluukun kohdalla kulkee käyttö ja lämmitysjärjestelmän putket, kyseisellä kohdalla ei ole kanaalia, vaan putket kulkevat täyttömaa kerroksessa. Kyseinen alue sijoittuu, rakennuksen päätyn, jossa ulkopuolella on kallion pinta esillä ja louhinnan reunus on lähellä rakennusta. Kyseisellä alueella pintaindikaattorin arvot ovat koholla muissakin tiloissa.

Varatilan 074 tarkistusluukku, jonka ympäristössä lattiapinnoite on noussut kuprulle

Liikuntasalin siiven osalla perusmuuriin ja alapohjaan kohdistuu kosteusrasitusta ulkopuolisen maanpinnan muodon ja kallion reunan läheisyyden vaikutuksesta. Tilan 074 tarkistusluukun ympäristön kohonneen muovimaton vauriomekanismiksi voidaan olettaa rakenteeseen päässeeseen vettä luukun alueelle kohdistuneesta veden paineesta (käyttövesi vuoto / rankkasateen vaikutuksesta aiheutunut suuri vesimäärä / viemäri vuoto), tutkimuksen yhteydessä ei ollut tietoa tulvimisesta.

- Tilojen 085, 083, 082, 088, 084, 081, 080, 078, 076, 077, 075, 074 lattiapinnoitteiden poistaminen / uusiminen materiaalilla, joka kestää maaperästä tulevan kosteusrasituksen
- Märkätilojen peruskorjaus lattiapinnoitteen poiston yhteydessä
- Viemäroinnin tarkistus (kuvaus)
- Käyttövesiputkiston tarkistus (koeponnistus)
- Muualta kellarikerrosta kaikkien tarkistusluukkujen tiivisty
- Lattiapinnoitteen harkinnanvarainen uusinta muista tiloista, joissa havaittiin kohonneita pintaindikaattorin arvoja
  - Luokan 043 osalla lattiapinnoitteen poistaminen/uusiminen alueelta, jossa pintaindikaattorin arvot ovat koholla seinän korjauksen yhteydessä
- Tilan 036 lattiakaivon tarkistus ja alakaapin uusiminen

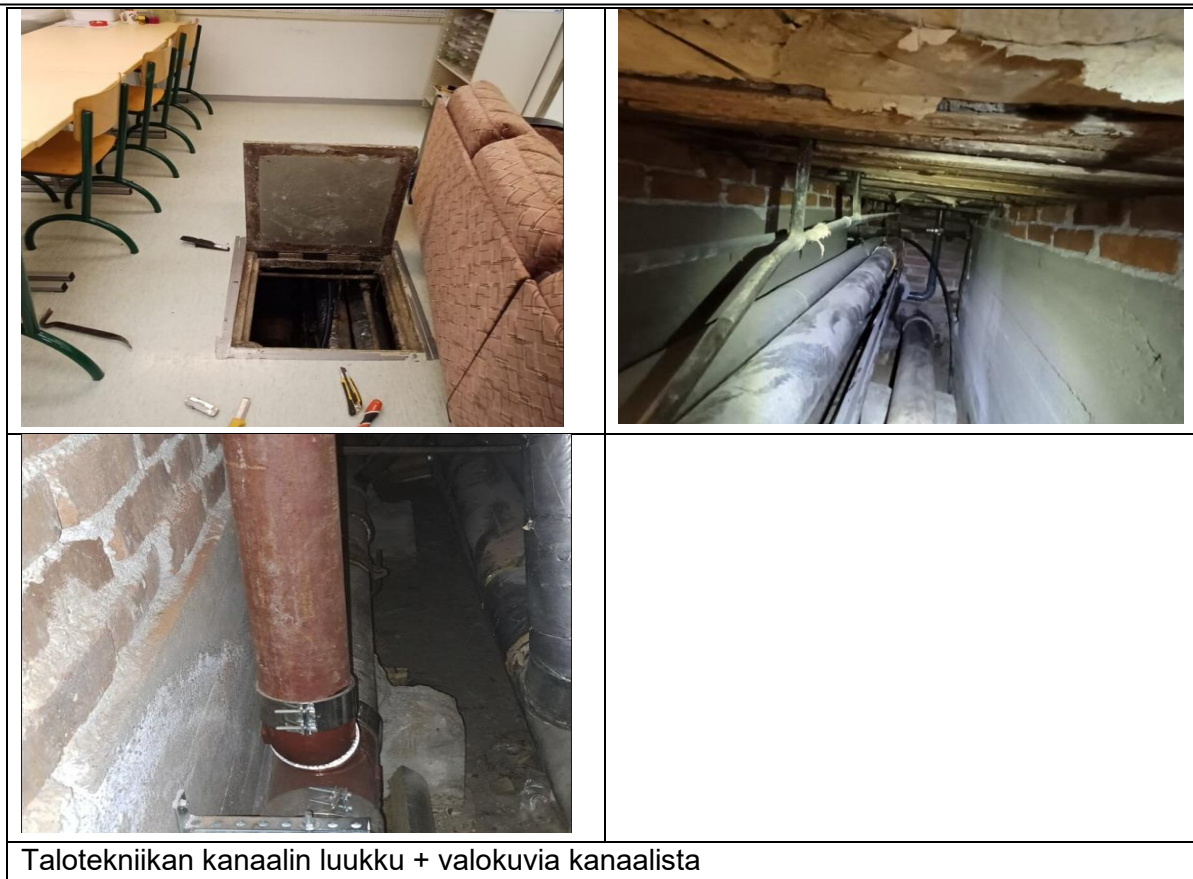
Talotekniikan kanaalin luukut ovat metalliluukkuja, joissa ei ole mainittavia tiivisteitä. Aistinvaraisesti havaittuna kanaalin pohjassa ei ole mainittavaa kosteutta. Paikoitellen kanaalin kattopinnalla on puurakenteita. Luokan 043 sisäilmassa on havaittavissa kanaalin ominaistuoksua. Tuoksua on havaittavissa muuallakin käytävä ja luokkatiloissa lievempänä. Opettajien pukuhuoneiden osalla on vahva viemäriin tuoksu.

Kanaalin tarkistus luukkujen ollessa epätiivittä pääsee vallitsevien painesuhteiden mukaisesti kanaalista hallitsematonta korvausilmaa sisätiloihin, aiheuttaen hajuhaitan tiloihin. Luokasta 043 mitattiin sisä- ja ulkoilman välinen paine-ero, tulosten perusteella sisätilat ovat arkipäivinä klo. 6-22 n.-10 Pa alipaineiset ulkoilmaan nähden, jolloin osa korvausilmasta kulkeutuu kanaalista sisätiloihin.

- ilmanvaihdon tarkistus / säätö siten että tilat ovat pääsääntöisesti -1...-5 Pa alipaineiset ulkoilmaan nähden
- TVOC-pitoisuuden perusteella ja hajupoikkeaman perusteella kaikkien kanaalien tarkistusluukkujen läpikäynti ja tiivistyskorjaus

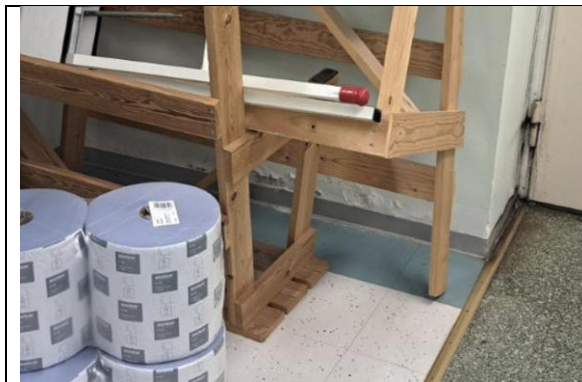
Pintaindikaattorin arvoissa oli poikkeamaa yksittäisillä pienemmillä alueilla aulassa 028 ja luokahuoneissa 018, 019. Luokahuoneiden osalla poikkeamat sijoituivat pilarien juureen.

Aula 028 seinäalareunassa "hilseilyä"

Maaperän kosteus pääsee kohoamaan paikoitellen rakenteita pitkin aiheuttaen kohonneita pintaindikaattorin arvoja ja maalipinnan hilseilyä. Maalipinnan ollessa tiivis kosteus ei pääse haihtumaan sisäilmaan vaan aiheuttaa maalipinnan hilseilyn

- Maali- / tasoitepinnan poistaminen alueelta, jossa esiintyy pintaosassa kosteuden aiheuttamaa hilseilyä. Rakenteen pinnoittaminen vesihöyryn läpäisevällä tasoitteella / maalipinnoitteella
- Nyt tehtyjen havaintojen perusteella huoneen 048 osalle ei kohdistu korjaustoimenpiteitä
- Pukuhuoneen 064 seinäpinnan jyrästä, ja laajemman rakenneavauksen tekeminen esim. edellä mainittujen (5.3 alapohja) tilojen korjausten yhteydessä

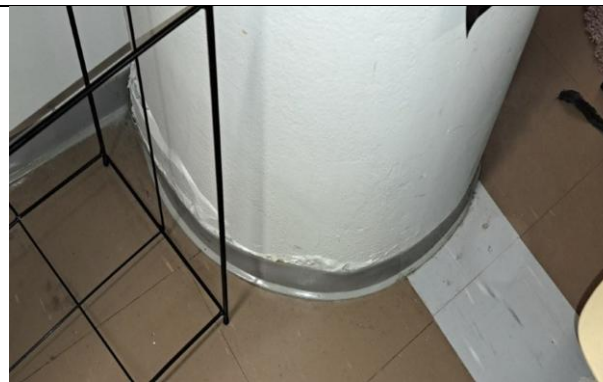
Pilarin juuressa "hilseilyä"

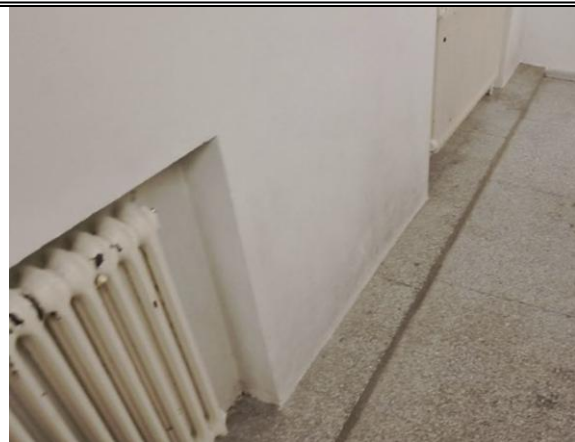
Pukuhuoneen 064 seinän alaosassa havaittiin tummentumaan, joka viittaa kosteuden tiivistymiseen maanpainesinän sisäpintaan. Tarkistushetkellä ei rakenteen pinnalla havaittu poikkeavia pintaindikaattorin arvoja.

Pukuhuoneen seinän alareunassa tummentumaa

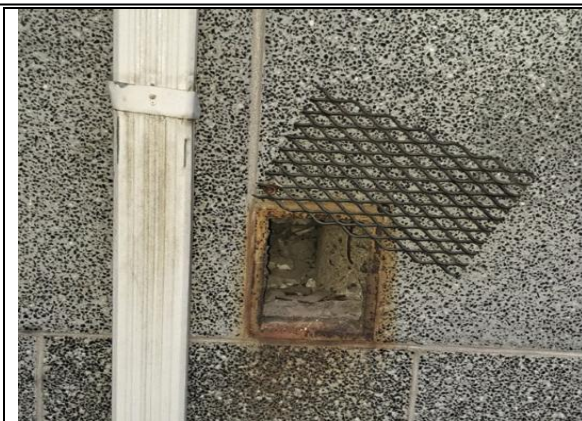
Pohjakerroksen korvausilma on ennen tullut seinässä olevien tuuletusventtiilien kautta. Nykyisin venttiilit on suljettu sisäpinnaltaan muuraamalla / tasoittamalla / maalaamalla. Ulkopuolella venttiilien kohdalla on metalliverkko. Paikkaus muuraus on vain yhden tiilenpaksuinen, jolloin ulkopuolelle onkalo, jonne kertyy ajan saatossa pölyä ym. epäpuhtauksia.

Vanha tuuletusaukko ulkoa kuvattuna

Vallitsevien painesuhteiden mukaisesti on mahdollista kulkeutua korvausilmaa muurauksen epätiiveyskohdista sisään. Onkalo muodostaa rakenteeseen kylmäsilan, jonka vaikutuksesta rakenteen sisäpinnan lämpötila on alhainen.

- Vanhojen tuuletusventtiilien onkaloiden lämmöneristäminen ja rakenteen sulkeminen ulkopuolelta

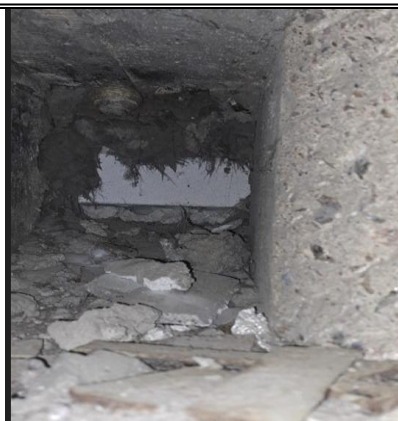
Kuva tuuletusaukon onkalosta

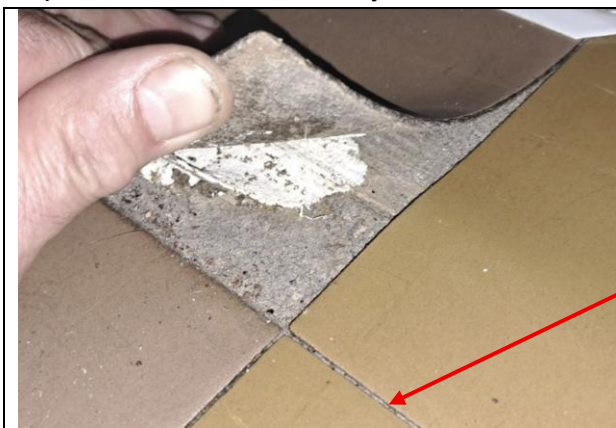
1-kerroksessa alueella, jossa on tapahtunut aikoinaan vesivahinko, on käytävällä korotettu lattiarakenne. Kyseisellä kohdalla on homekoira tehnyt merkinnän. Korotettu lattiarakenne on tehty puukoolauksena, jonka päällä on lastulevy, lattia pinnoitteena muovilaatta. Muovilaatta on paikoin irti alustastaan. Kyseisellä kohdalla havaittiin lastulevypinnalla tummentumaa.

Muovilaatan alla lastulevy on tummunut.  
Laatan sauma on avoin

Laatan saumoista pääsee pesuvettä lastulevyn pinnalle aiheuttaen lastulevyn kosteusvaurioitumisen

Harkinnanvaraisesti laatoituksen ja lastulevyn poistaminen / uusimen. Muovilaatan tilalle esim. muovimatto.

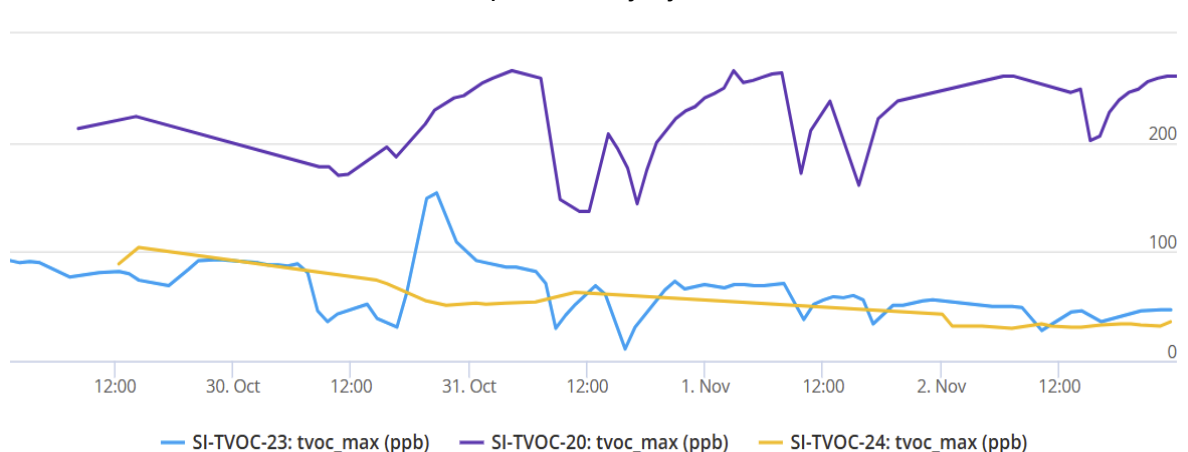
Tiloista 043, 019, 018 mitattiin TVOC pitoisuus ajanjaksolla 29.10 – 2.11.2025

TVOC-arvot ovat normaalit, kuitenkin tilan 043 osalla arvot ovat muihin nähden korkeammat. Tilan 043 osalla oli havaittavissa kanaalista aiheutuvaa poikkeavaa tuoksua.

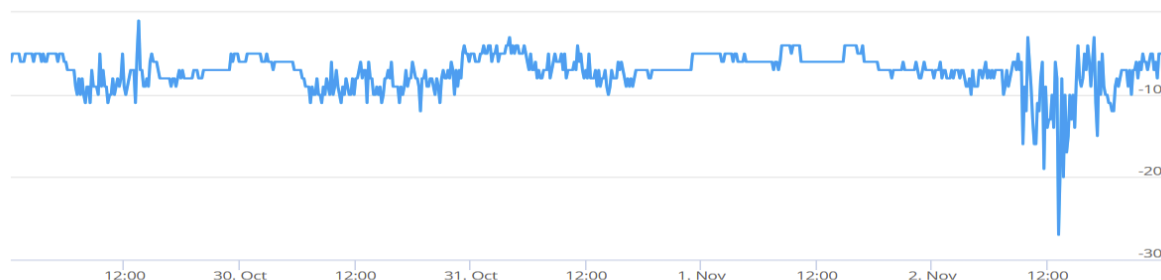
SI-PE-29 0035778D - pa

Tilasta 043 mitattiin sisä- ja ulkoilman välinen paine-ero ajanjaksolla 29.10 – 2.11.2025

Sisä- ja ulkoilman välinen paine-ero on -5...-10 Pa. Sunnuntain 2.11.2025 osalla paine-ero vaihtelee tuulen vaikutuksesta. Paine-eron ollessa yli -5 Pa tehostuu hallitsemattoman korvausilman kulkeutuminen rakenteista, esim. alapohjassa kulkevista kanaaleista.

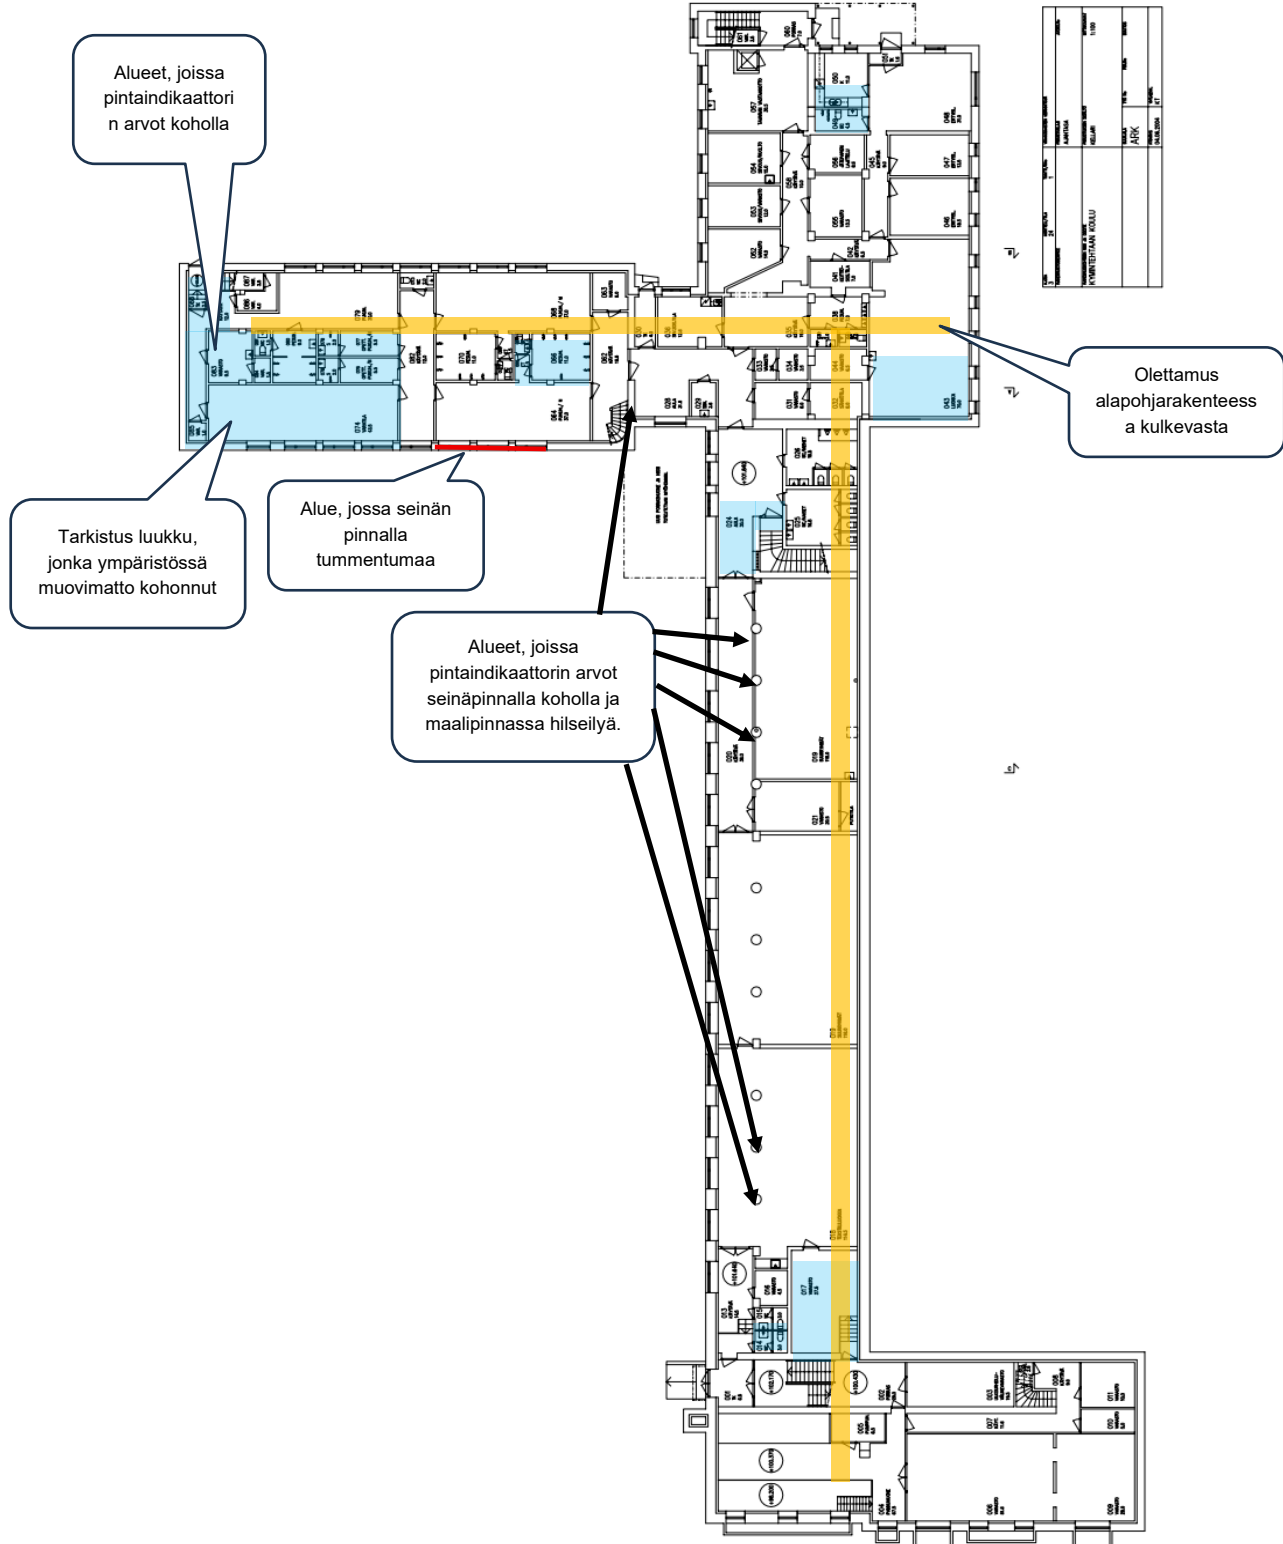
Piirros/pohjakuva: ei mittakaavassa viitteellinen

Kellarikerroksen osalla pintaindikoinnin tulokset olivat pääsääntöisesti samankaltaiset kuin 2024 tehdyssä kosteus- ja sisäilmateknisessä kuntotutkimuksessa. Aikaisempaan tutkimukseen poiketen keittiön 050, wc:n 049, käytävän 045, luokan 043, aulan 024 lattiapinnoilla havaittiin poikkeavia pintaindikaattorin arvoja, alueet esitetty pohjakuvassa.
