Lappajärven Yhteiskoulu

Rakennustekninen tutkimusraportti

PROLEADER OY, ESA KEMPPAINEN
PÄIVÄMÄÄRÄ 4.7.2018

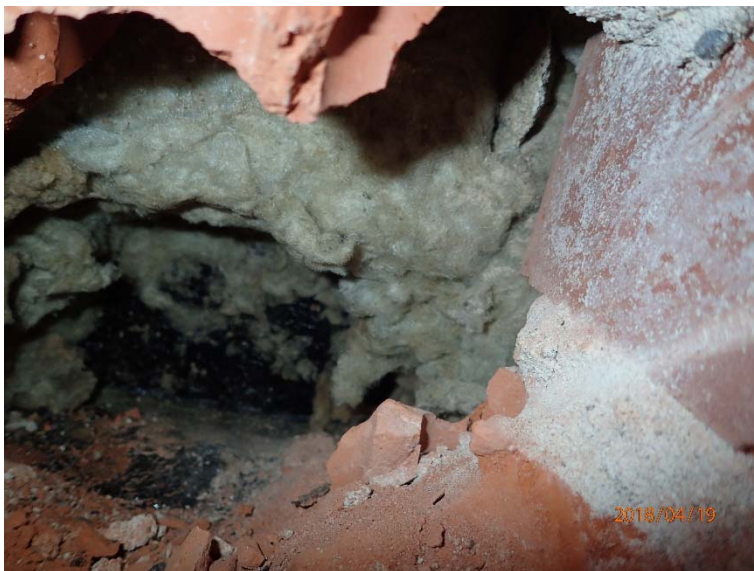
Kuva 7. Kellarin rakenneavauskohta RA1.

Seinäarakenteen eristetilan suhteellinen kosteus mitattiin ennen rakenneavausta käyttäen hetkellistä kosteusmittausmenetelmää. Eristetilan suhteellinen kosteus oli 43,3 RH %.

Ulkoseinän rakenneavauskohdasta otettiin mineraalivillasta materiaalinäyte (M3) mikrobianalyysiin. Analyysivastauksen perusteella mineraalivillassa oli epäily mikrobikasvusta materiaalissa sisältäen mm. **Aspergillus versicolor* +(22), **Aspergillus ochraceus* +(21), **Scopulariopsis sp* (+7) ja **sädesientä* + (14). Analyysivastaus on liitteessä 2. Tähdellä merkityt mikrobit ovat ns. kosteusvaurioindikaattorimikrobeja.

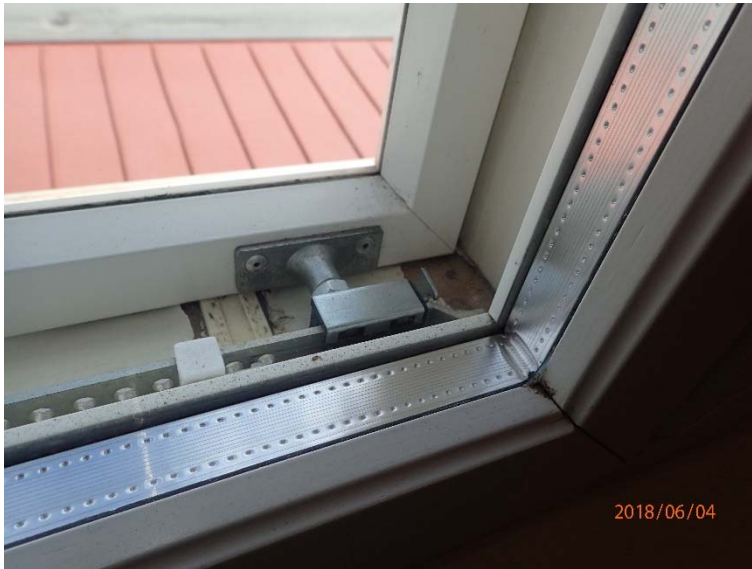
Kuva 8. Ulkopuitteen kautta päässyt vettä ikkunalasien välitilaan.

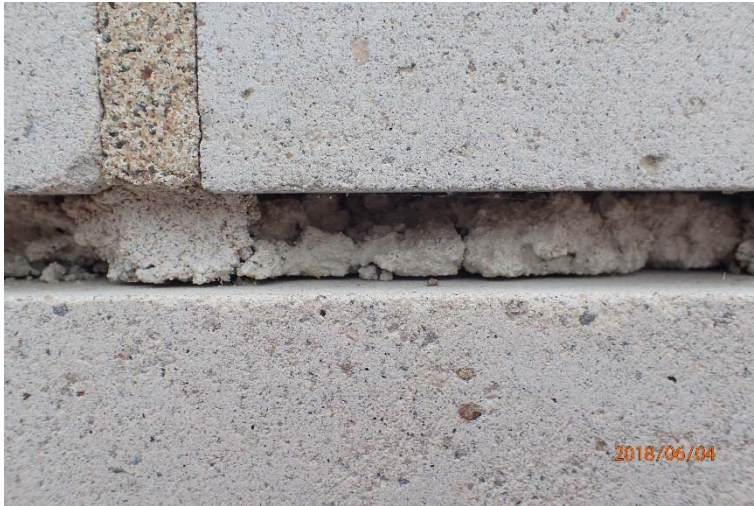
Kuva 13. Julkisivumuurauksen vedenpidätyskyvyssä on puutteita.

Ulkopuolinen verhomuuraus ja lämmöneristeet puretaan pois, lahonneet ja mikrobivaurioiset rakenteet poistetaan, sisäkuoren ulkopinta tasataan ja puhdistetaan. Uusi tiiliverhous muurataan 85 mm:n paksuisista tiilistä. Tuuletusraon leveydeksi sopii 30-50 mm. Alimman tiilirivin joka 2. pystysauma jätetään auki. Muuraussiteet ja liikuntasaumot tehdään rakennesuunnitelmien mukaan.

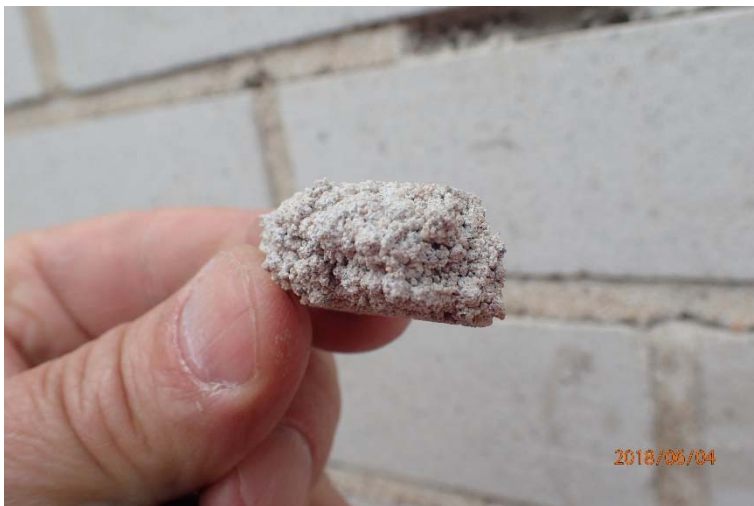
Kuva 14. Jälkisaumaukseen käytetty muurauslaasti rapautuu herkästi.

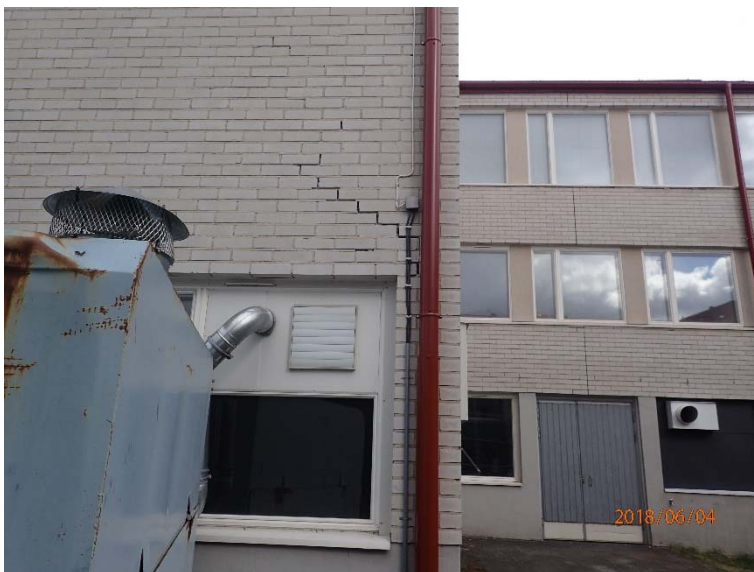
Kuva 15. Julkisivussa on useita kohtia, mistä sadevesi pääsee helposti eristetilaan.

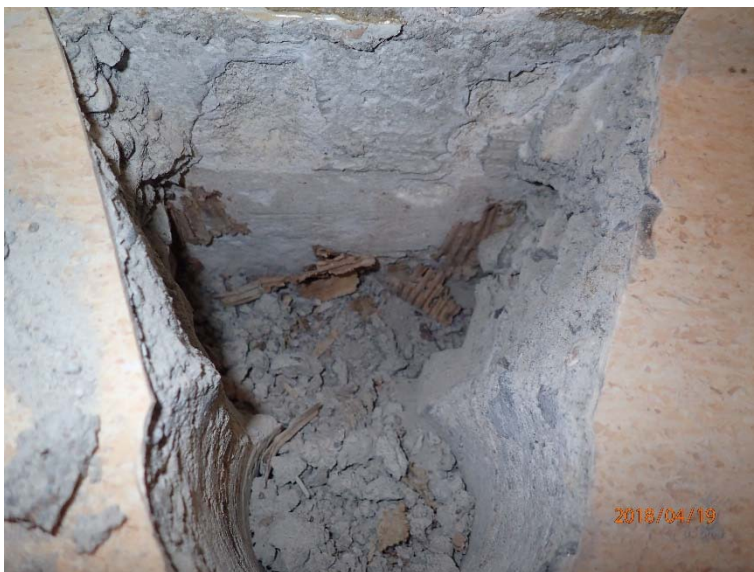
Kuva 16. Kuraattorin huoneeseen ulkoseinän läheisyyteen tehty rakenneavaus

Rakenneavauksesta otettiin 2 materiaalinäytettä mikrobianalyysiin (M1 ja M2). Ulkoseinän läheisyyteen tehdystä rakenneavauksesta otettiin seinän ja alapohjan rajapintaan sijoitetusta pahvista materiaalinäyte (M1) mikrobianalyysiin. Analyysivastauksen perusteella mineraalivillassa oli epäily mikrobikasvusta materiaalissa sisältäen mm. **Aspergillus versicolor* +(10), **Aspergillus ochraceus* +(25), *steriilit* (+) ja *muut bakteerit* +(YK). Analyysivastaus on liitteessä 2. Tähdellä merkityt mikrobit ovat ns. kosteusvaurioindikaattorimikrobeja.

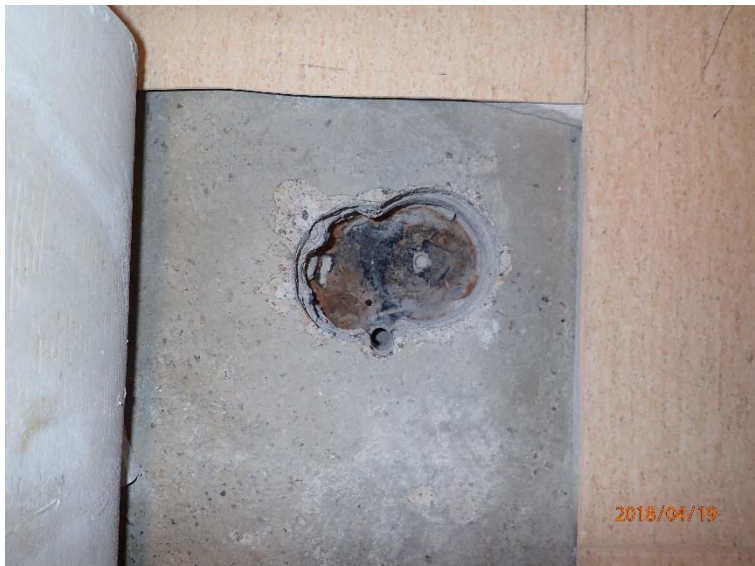
Kuva 17. Perkaustilan rakenneavauskohta. Kuvassa tasoitekerros poistettu ja näkyvillä perkaustilan alkuperäinen lattiapinta.

Tasoitekerroksesta otettiin materiaalinäyte (M4) mikrobianalyysiin. Analyysivastauksen perusteella tasoitekerroksessa ja tervapaperissa oli selvä mikrobikasvu materiaalissa sisältäen mm. **Aspergillus versicolor* +++(T), **Scopulariopsis sp.* + (12), *Penicillium* +, **Tritirachium sp.* +++ (T) **sädesientä* +++(T) ja muut bakteerit +. Analyysivastaus on liitteessä 2.

Betonikerrosten välisestä bitumikermistä otettiin materiaalinäyte (M5) mikrobianalyysiin. Analyysivastauksen perusteella bitumikermissä oli selvä mikrobikasvu materiaalissa sisältäen mm. **Aspergillus versicolor* + (6), **Scopulariopsis sp* + (3), *Penicillium* +, **Tritirachium sp.* + (7) **sädesientä* +++(T) ja muut bakteerit +. Analyysivastaus on liitteessä 2.

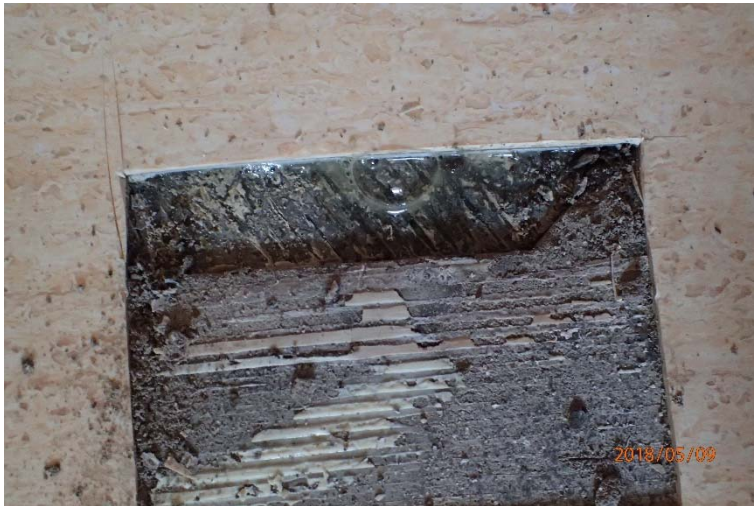
Terveydenhoitajan huoneen alapohjaa tutkittiin aluksi pintakosteustunnistimella. Pintakosteustunnistimen lukemine perusteella havaittiin poikkeavia mittaustuloksia kiintokalusteiden läheisyydessä. Keittiökalusteiden edustalle tehtiin viiltomittaus. Viiltomittauksen mukaan lattialaatta oli märkä (RH 97,7%). Läheltä käsienspesuallasta poistettiin pala muovimattoa. Maton alla havaittiin vettä.

Kuva 18. Vettä muovimatton alla.

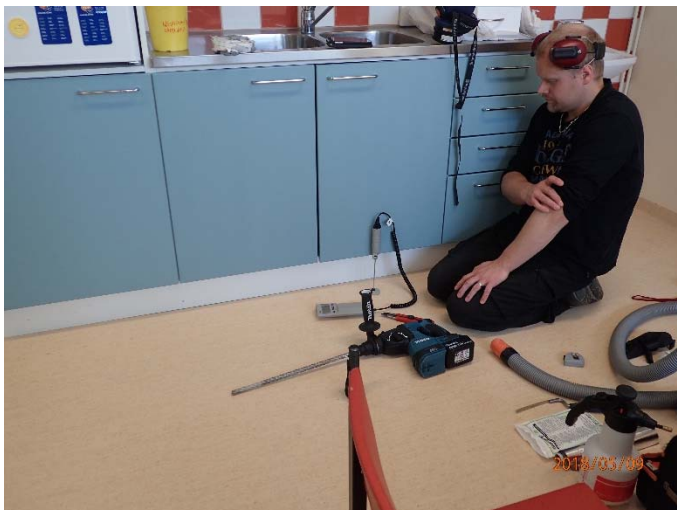
Pintabetonilaatan läpi porattiin reikä ja mitattiin eristetilän kosteus käyttäen hetkellistä kosteusmittausmenetelmää (HKM4). Kosteuden ylittyessä yli RH 90% otettiin mittapää pois mittausreiästä.

Kuva 19. Eristetilän kosteusmittaukset käynnissä.

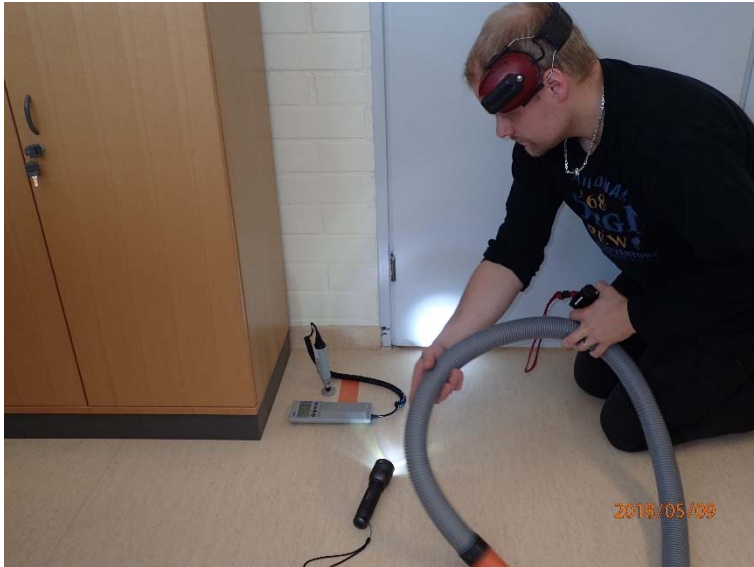
Seuraavaksi eristetilan kosteutta mitattiin lepohuoneen välioven läheisyydessä. Hetkellisen kosteusmittauksen (HKM5) tulos oli (RH % 96). Eristetila on vedenkastelema. Eristetilasta aistittiin mikrobiperäistä hajua.

Kuva 20. Vesivahinko ulottuu koko tilaan. Laajuus tulee selvittää.

Havaittujen vaurioiden syynä on vesivahinko.

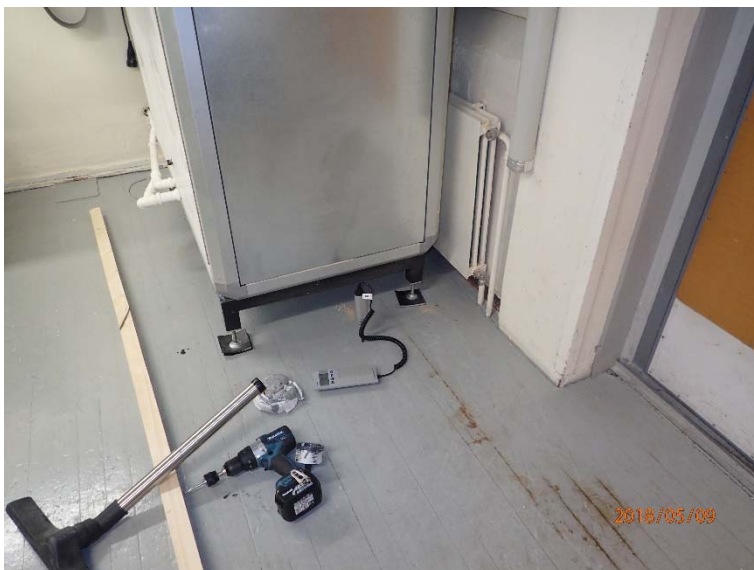
Kuva 21. Puutyöluokan rakenneavauskohta

Pohjalaattaa vasten olleesta mineraalivillasta otettiin materiaalinäyte mikrobianalyysiin (M8). Analyysivastauksen perusteella mineraalivillassa oli selvä mikrobikasvu materiaalissa sisältäen mm. **Eurotium* + (4), *Penicillium sp.* +++, **Aspergillus versicolor* +++ (7) **sädesientä* +++(33) ja muut bakteerit +++. Analyysivastaus on liitteessä 3.

Puuponttilaudan alapuolisesta tervapaperista otettiin materiaalinäyte (M9) mikrobianalyysiin. Analyysivastauksen perusteella tervapaperissa ei ollut mikrobikasvua materiaalissa.

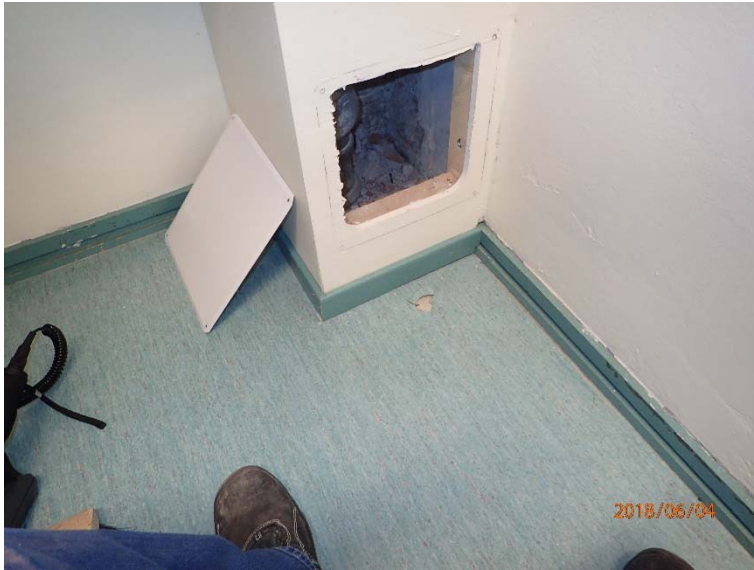
Kuva 22. Opettajanhuoneen talotekniikkakuilusta havaittiin voimakas ilmavirtaus sisätiloihin. Kuilun edustalla matto oli irti alustasta.

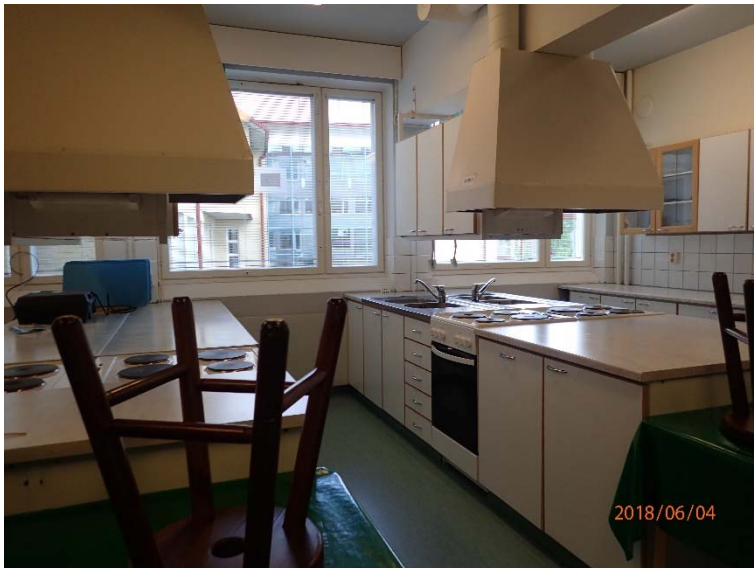
Kuva 23. Tilan paine-eroa mitattaessa havaittiin tilan olevan ajoittain jopa -40 Pa alipaineinen ulkoilmaan nähden.

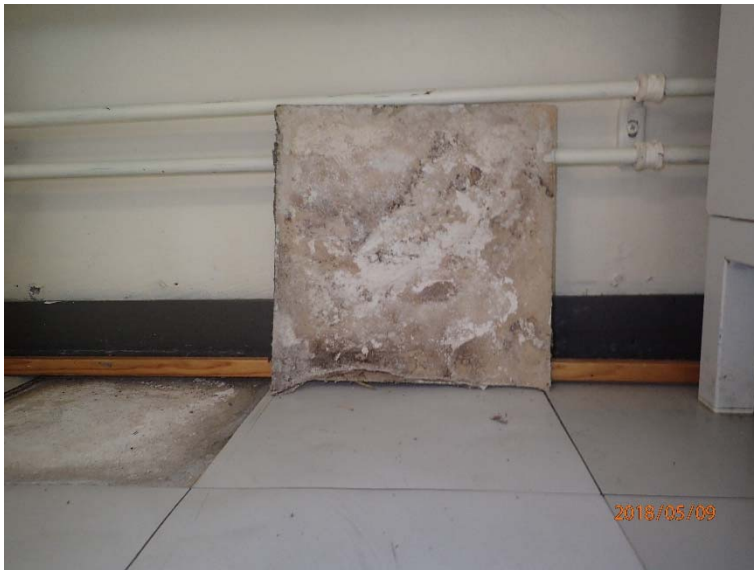
Kuva 24. Luokan 13 mikrobivaurioitunutta lattiapinnoitetta.

Lattiatasoitteesta läheltä ATK-luokan vastaista väliseinää otettiin materiaalinäyte mikrobianalyysiin (M12). Analyysivastauksen perusteella lattiatasoitteessa oli selvä mikrobikasvu materiaalissa sisältäen mm. **Fusarium* + (13), *Penicillium sp.* +++, **Aspergillus sydowii* + (3) ja muut bakteerit +++. Analyysivastaus on liitteessä 3.

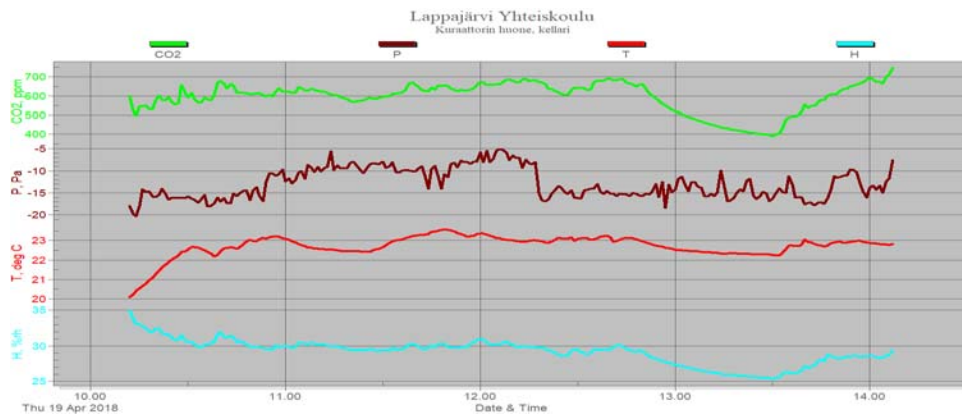
7.1 Kellari. Kuraattorin huone

Kuva 27. Kellaritila keskimäärin -13 Pa alipaineinen. Paine-erot vaihtelivat -5,2...-20,2 Pa:n välillä. CO₂, lämpötila ja kosteus olivat normaalilla tasolla.

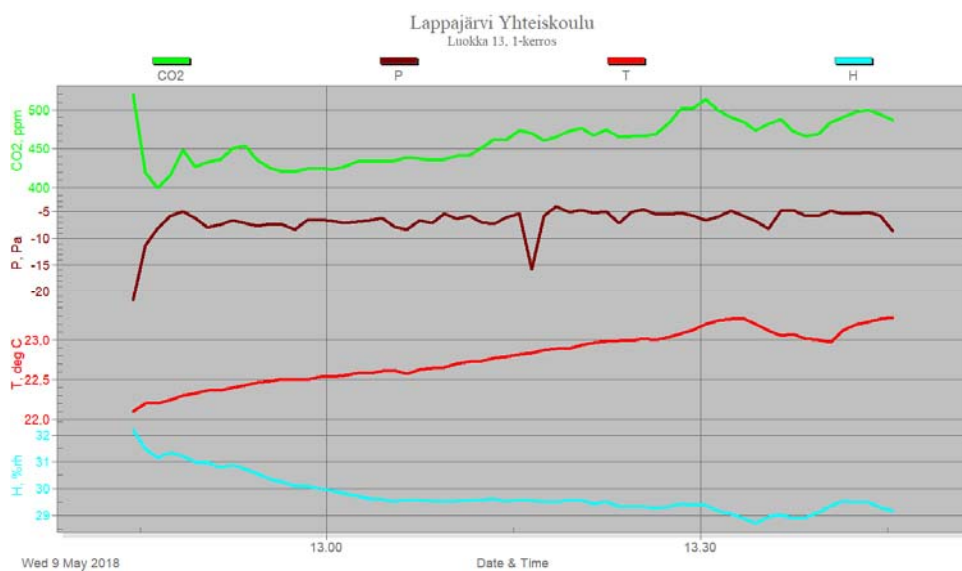
7.2 1-kerroksen luokka 13

Kuva 28. I-kerros keskimäärin -6 Pa alipaineinen. Paine-erot vaihtelivat -4,0...-21,6 Pa:n välillä. CO₂, lämpötila ja kosteus olivat normaalilla tasolla.

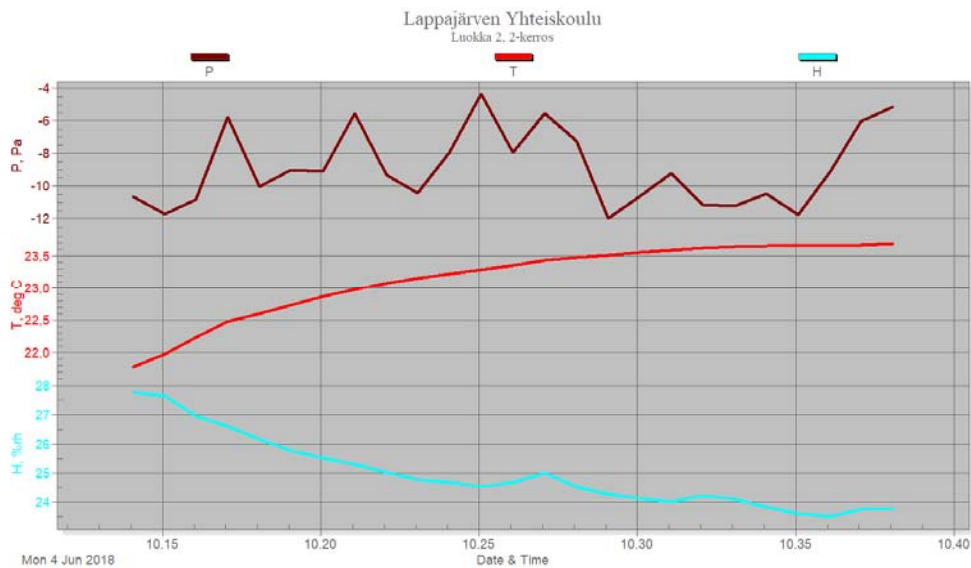
7.3 II-kerroksen luokka 2

Kuva 29. II-kerros keskimäärin -9 Pa alipaineinen. Paine-erot vaihtelivat -4,3...-12,0 Pa:n välillä. CO₂, lämpötila ja kosteus olivat normaalilla tasolla.

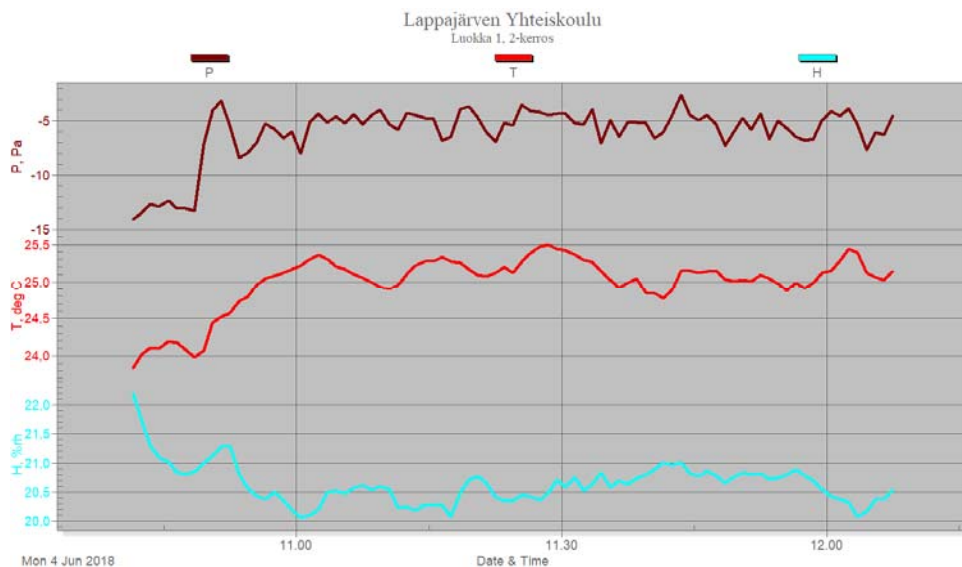
7.4 II-kerroksen luokka 1

Kuva 30. II-kerros keskimäärin -6 Pa alipaineinen. Paine-erot vaihtelivat -2,6...-14,1 Pa:n välillä. CO₂, lämpötila ja kosteus olivat normaalilla tasolla.

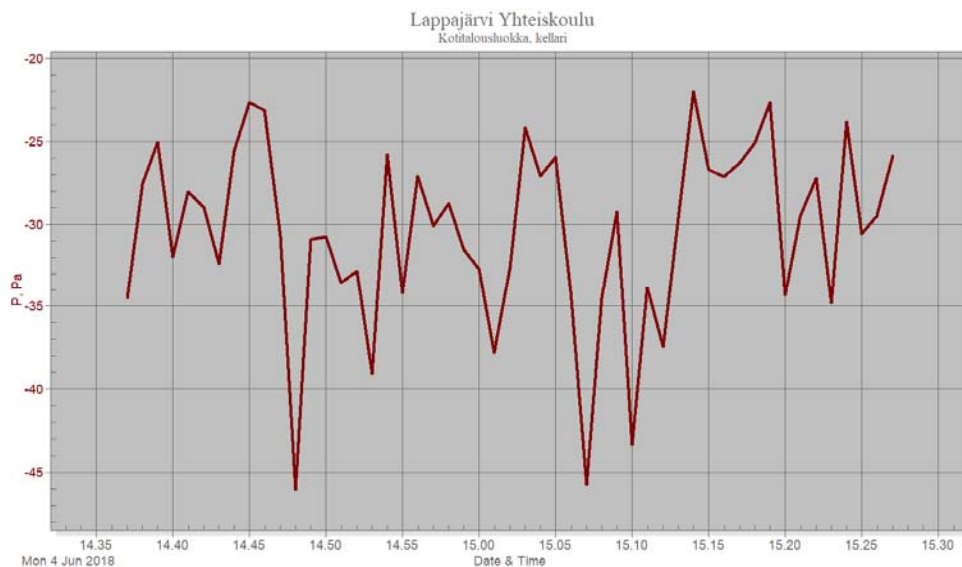
7.5 Kellari. Kotitalousluokka

Kuva 31. Kellarin kotitalousluokka keskimäärin -30 Pa alipaineinen ulkoilmaan nähden. Paineerot vaihtelivat -22,0...-46,1 Pa:n välillä.

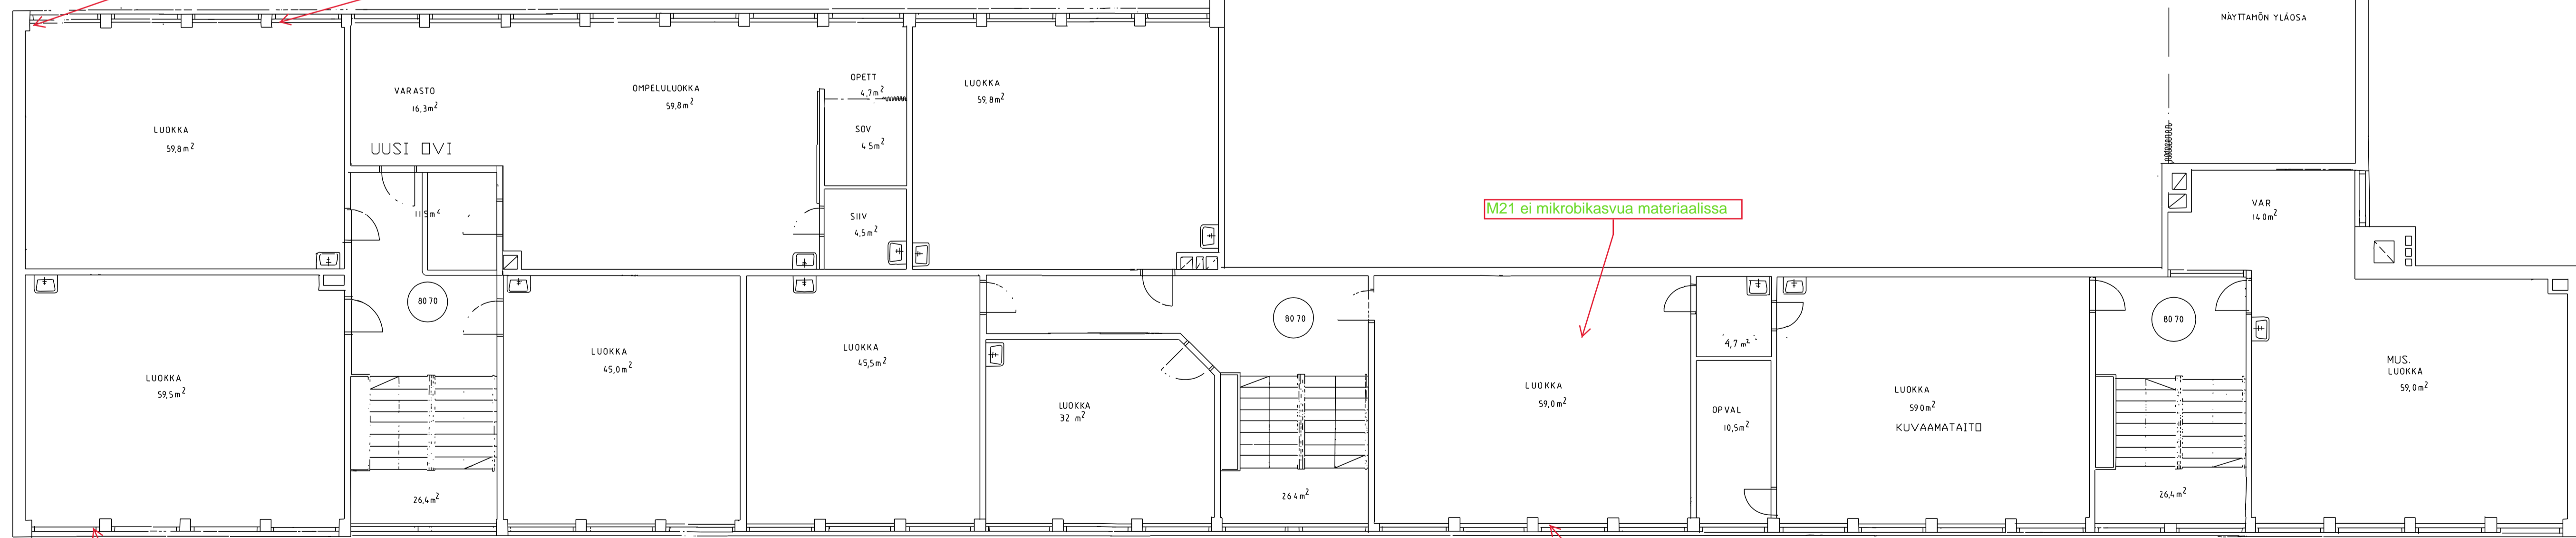
M21 ei mikrobikasvua materiaalissa

M18 selvä mikrobikasvu materiaalissa
M19 selvä mikrobikasvu materiaalissa
