KOSTEUSMITTAUSRAPORTTI
Lappajärven lukio
Hyytisentie 5, 62600 Lappajärvi

Joni Vuoto
Proleader Oy
3.4.2019

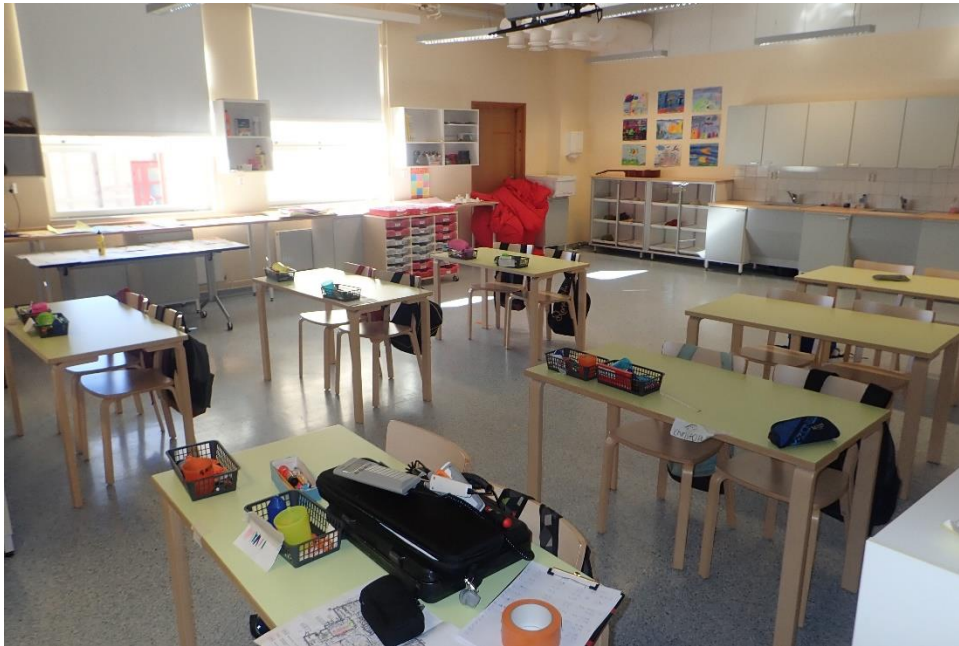
Kuva 1. Luokka 077, mittaukset tehty ja viillot paikattu väliaikaisesti oranssilla teipillä.

| 2= | PK: 59 | 20.6 °C | 70.0 %RH | 12.57 g/m ³ |
| 3= | PK: 55 | 20.0 °C | 75.3 %RH | 13.0 g/m ³ |
| 4= | PK: 63 | 20.2 °C | 81.3 %RH | 14.27 g/m ³ |
| 5= | PK: 54 | 21.0 °C | 71.6 %RH | 13.1 g/m ³ |
| 6= | PK: 38 | 18.9 °C | 35.2 %RH | 5.72 g/m ³ |

Suosittelaa lattiapinnan koekorjauksen tekemistä luokkatilalle 077 WSP:n antamien toimenpidesuositusten mukaisesti. Purkutöiden jälkeen betonirakenteelle tehtävä myös esitettyjä FLEC-mittauksia. Jos koekorjauksen vaikutuksesta luokkatilan sisäilma koetaan huomattavasti paremmaksi, suositellaan lattian korjausten laajentamista järjestyksessä mahdollisesti koko rakennuksen muovimattopinnoitetuille alueille. Laajempi korjausalueen määrittäminen kattavien viilto- ja kosteusmittausten perusteella ei ole luotettavaa, koska vaurion aiheuttanut kosteus on todennäköisesti kuivunut rakenteista sallitulle tasolle, kuten tehdyissä mittauksissa todettu.

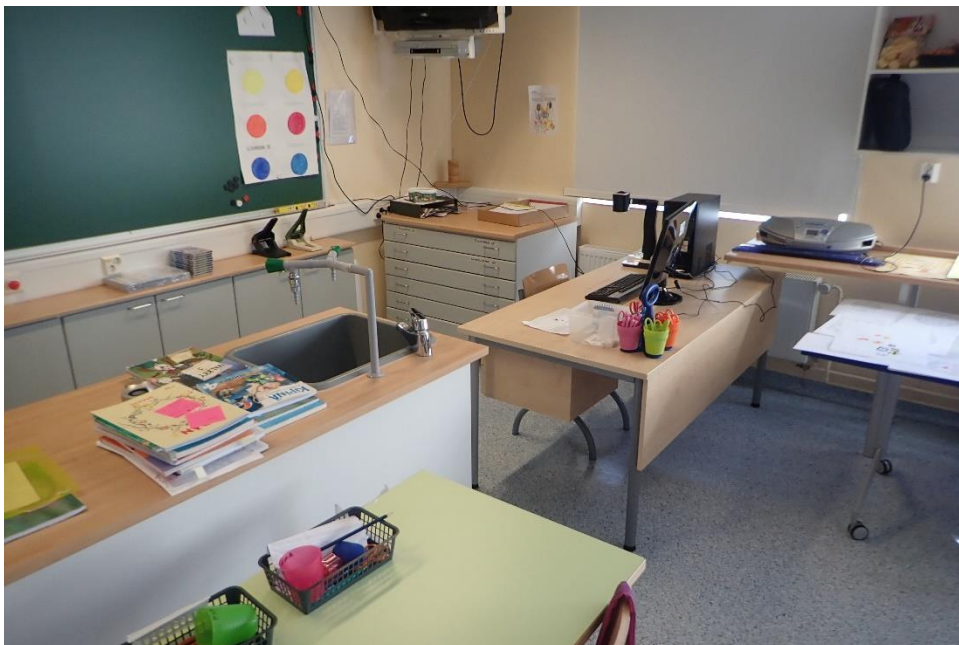
Kuva 2. Luokka 077.

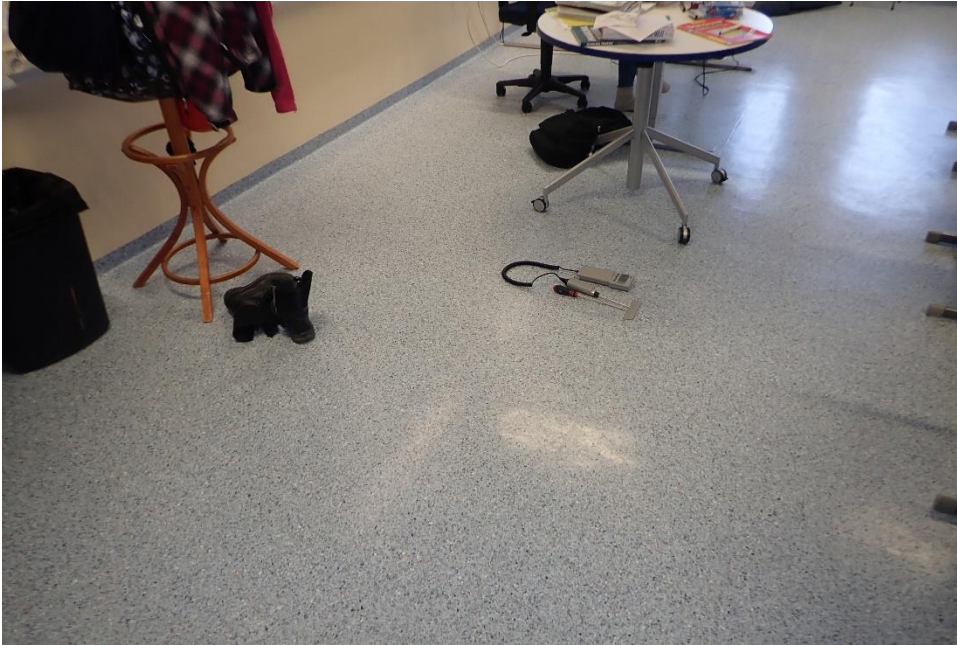
Kuva 3. Luokka 074, mittaukset käynnissä.

| 7= | PK: 53 | 21.4 °C | 69.6 %RH | 13.1 g/m ³ |
| 8= | PK: 40 | 21.4 °C | 48.6 %RH | 9.11 g/m ³ |
