# TUTKIMUSSELOSTE.

## Länsirannan koulu

### Lappajärvi

Esa Kemppainen  
Proleader Oy  
19.2.2019

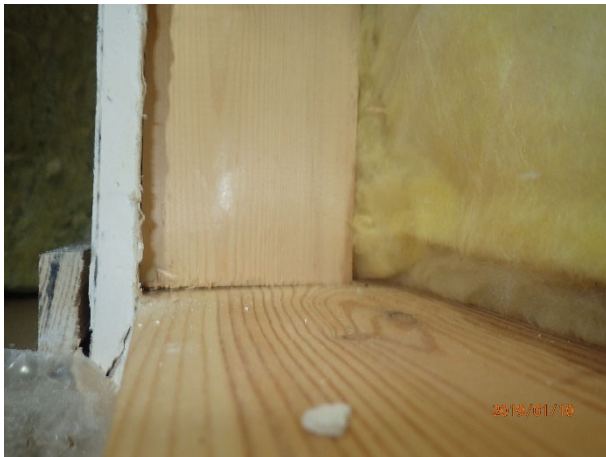
Kuva 5. Alaohjauspuu ja pystyrunko oli aistinvaraisesti hyvässä kunnossa. Pystyrunkona on käytetty ympärihyölytettyä 45x95 puutavaraa. Ulompi villa 50 mm on vasten tuulensulkulevyä

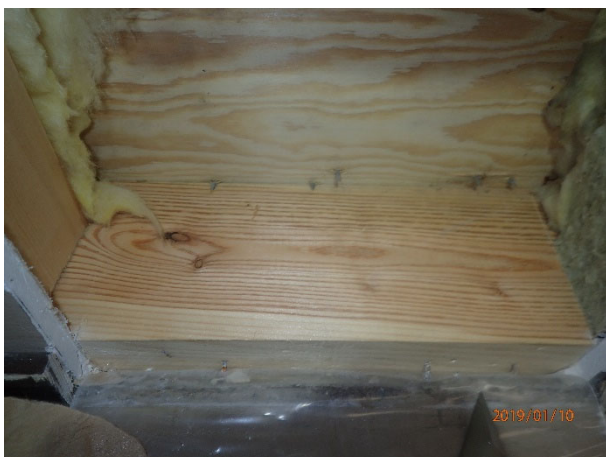
Kuva 6. Tuulensulkulevynä on käytetty 3...4 mm vaneria. Vanerin sisäpinta oli aistinvaraisesti hyvässä kunnossa

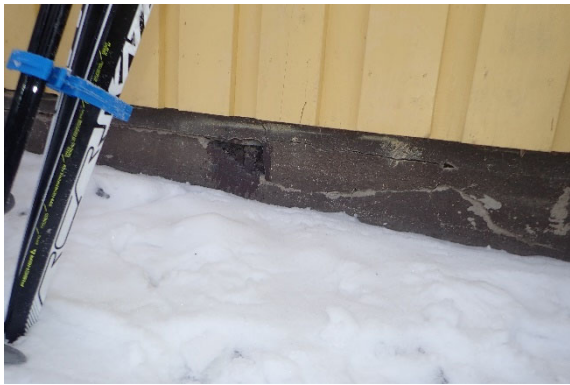
Kuva 17. Perusmuurin vaurioita. Sadevesisysteemin kohdalla sadevesi saattaa kuormittaa perusmuuria ja seinärakenteita

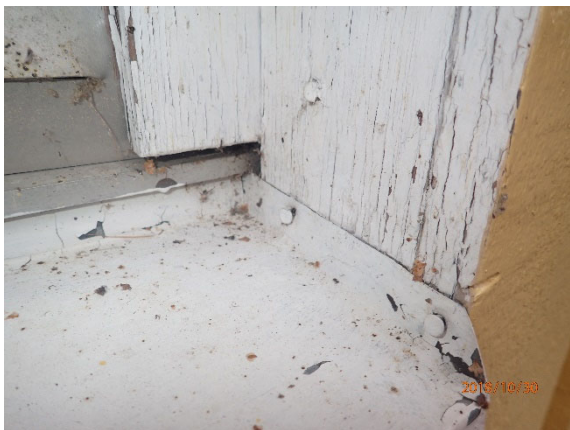
Kuva 18. Vesipellitysten rajapinnat eivät täysin estä veden pääsyä seinärakenteisiin. Pellin reuna tulisi olla ”smyygilaudan” takana.

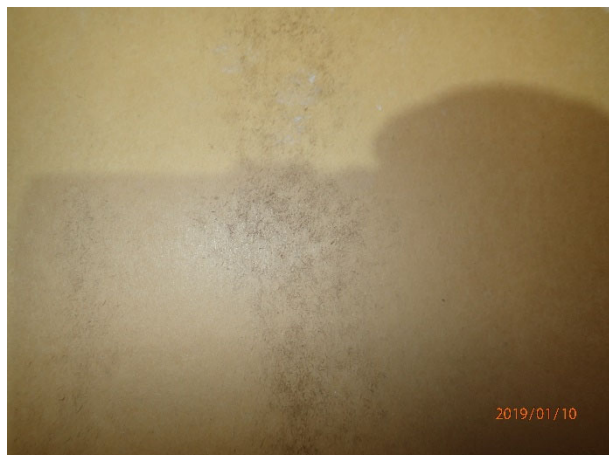
- Erityisluokan ulkoseinän kipsilevyn ulkopinnasta otettiin materiaalinäyte (mikrobi 1 RM2019-053) mikrobianalyysiin. **Kipsilevyn paperi RA1.** Analyysituloksen perusteella **kipsilevyn kartongissa ei ole mikrobikasvua.**

Kuva 21. Mikrobinäyte 1/2019 otettiin kipsilevyn kartongista tummentuman kohdalta. Tummentuma on todennäköisesti syntynyt kipsilevyn valmistuksen yhteydessä.

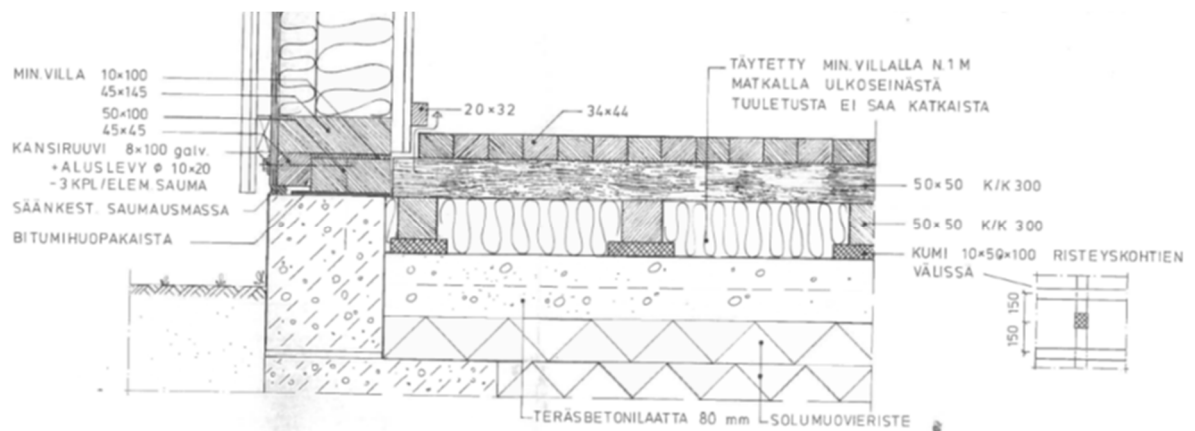
Kuva 24. Juhlasalin alapohjarakenteena on puukoolattu lattia. Rakenne on riskirakenne.

Juhlasalin puukoolatun lattian eristeestä otettiin materiaalinäyte mikrobianalysiin (mikrobi 2 RM2018-1225). Analyysivastauksen mukaan mineraalivillassa havaittiin selvä mikrobikasvu sisältäen mm; *\*Aspergillus-ryhmä restricti* ++(38), *Calodosporium sp.* +, *Penicillium sp.* +, *\*Aspergillus ochraceus* +(1), *\*Paecilomyces sp.* +(1), steriilit +, *\*Aspergillus versicolor* +(1), *\*Wallemia sp.* +++(T) ja muut bakteerit + (YK)

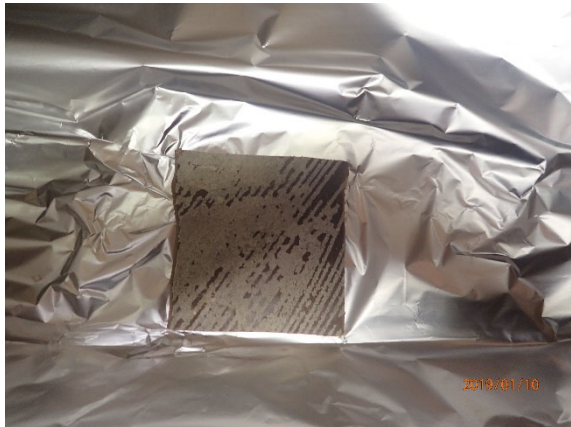
Käsityövaraston muovimatosta otettiin materiaalinäyte VOC-analyysiin. Analyysivastauksen mukaan muovimaton TVOC-pitoisuus oli  $630 \text{ mg/m}^3\text{g}$ . 2-etyyli-1-hekasanolipitoisuus oli  $580 \text{ mg/m}^3\text{g}$ . Tulos viittaa muovimaton kemialliseen hajoamiseen. Pintakosteus muovimaton päältä oli 80 ja maton poiston jälkeen betonipinnalla 121.

Kuva 28. Käsityövaraston materiaalinäyte ja pintakosteustulos. Tilan pintakosteuksissa oli samansuuntaisia poikkeamia pintakosteuslukemissa kuin luokassa 136.

Nykyiset muovimattopinnoitteet uusitaan ja tilalle asennetaan kosteutta läpäisevä tai kosteutta hyvin kestävä lattiapinnoite. Ratkaisu sisältää riskejä, koska kosteuskuormitusta ei poisteta ja betonilaattaan mahdollisesti imeytyneet hajut jäävät riskiksi. Kaivojen kannet uusitaan kaasutiiviiksi.

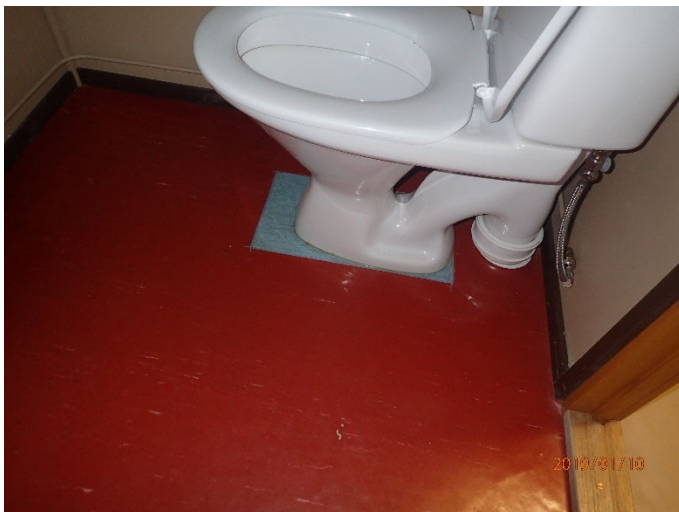
Kuva 31. Paikallisesti korjattu wc-istuimen alusta.

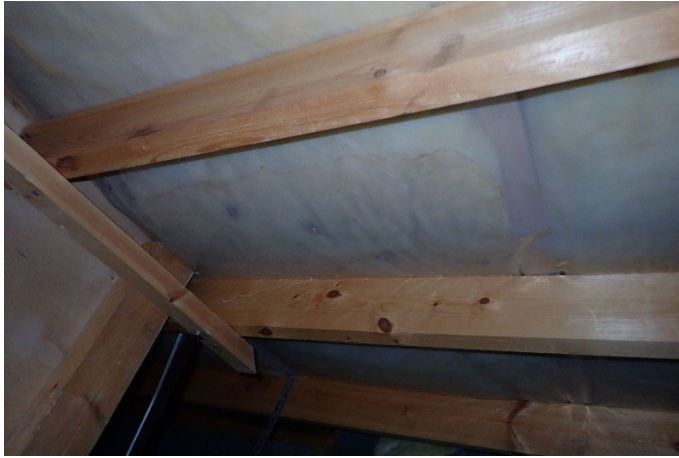
Kuva 35. Höyrysulun päällä oli nähtävillä merkkejä kuivuneista vesivuodoista

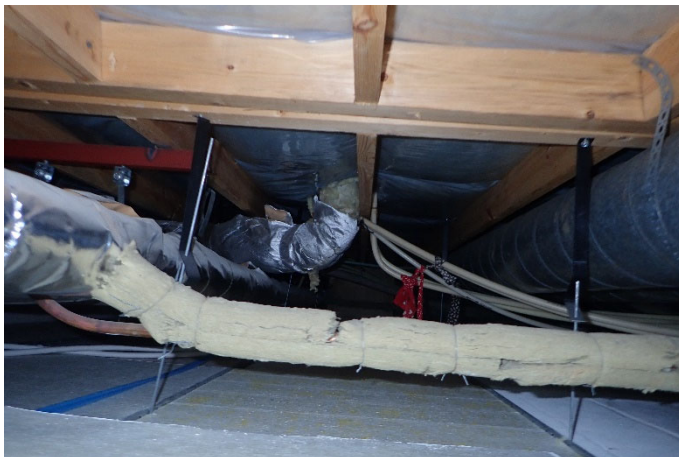
Kuva 36. Höyrysulun tiiveydessä on puutteita talotekniikan läpimenojen kohdalla

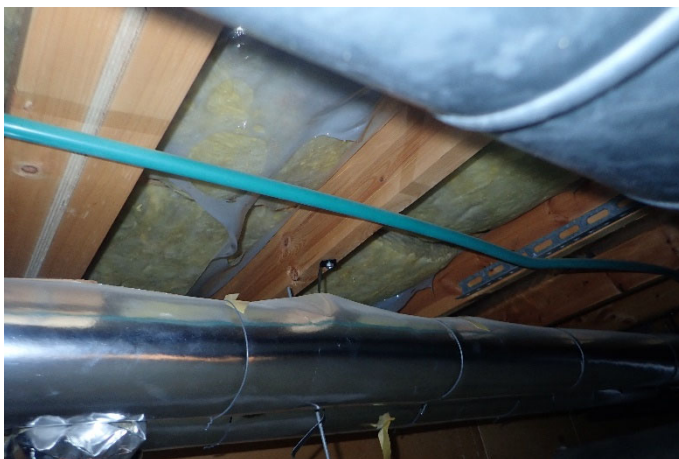
Kuva 37. Paikoitellen höyrysulku on sulanut hitsaustöiden vaikutuksesta pois.

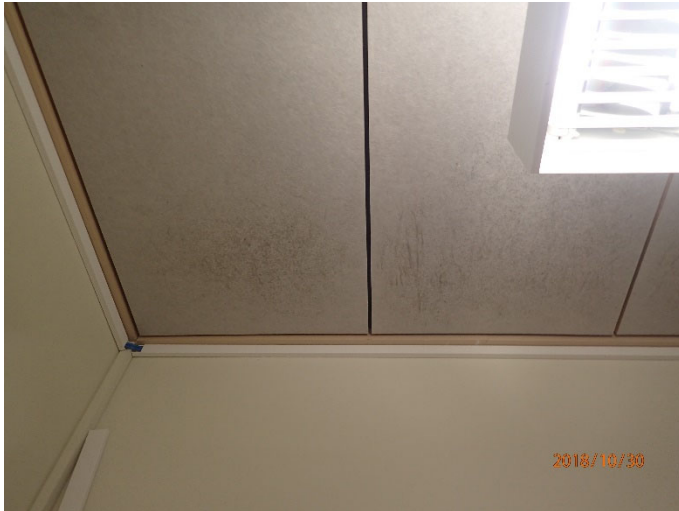
- Luokan 0-2 akustovillan pinnoitteesta otettiin materiaalinäyte (mikrobi 1 RM2018-1225, Kuva 29) mikrobianalyysiin. Analyysivastauksen mukaan akustolevyn tummissa kohdin ei havaittu mikrobikasvustoa

Kuva 38. Akustovillojen sisäpinnalla oli mustaa väripoikkeamaa. Akustovillan sisäpinnasta otettiin materiaalinäyte mikrobianalyysiin.

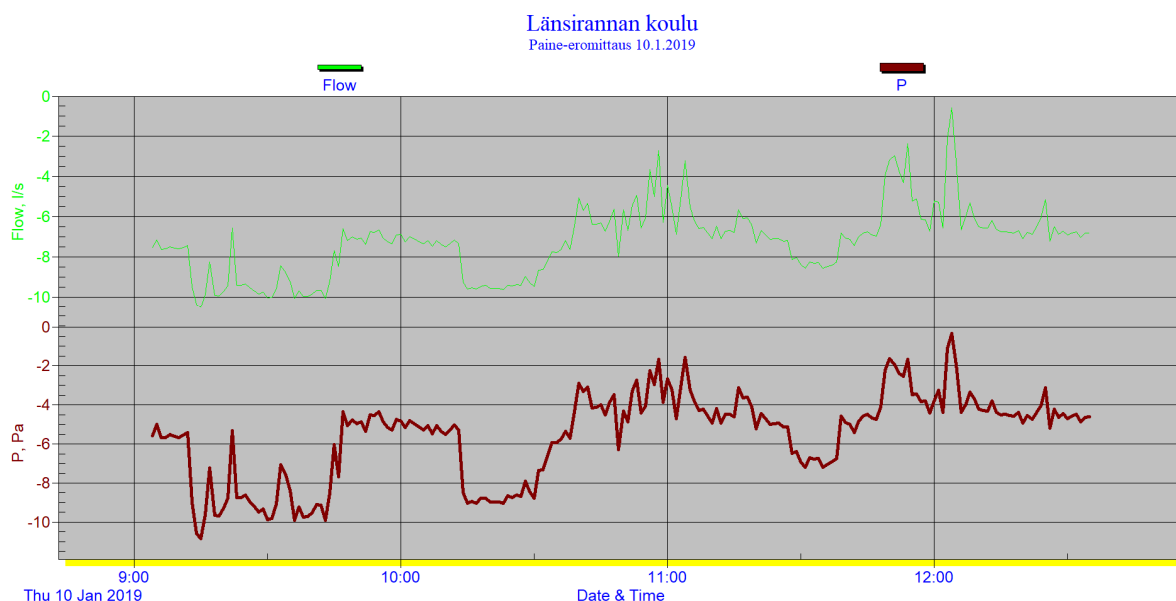
Sisäilman ja ulkoilman paine-eroa mitattiin makuuhuoneessa. Sisätilat olivat keskimäärin -5,6...-12,0 Pa alipaineisia tutkimusten aikana paine-erojen vaihdellessa -0,4 ja -16,5 Pa:n välillä. Ympäristöministeriön asetuksen uuden rakennuksen sisäilmastosta ja ilmanvaihdosta mukaan erityissuunnittelijan on suunniteltava rakennuksen ulko- ja ulospuhallusilmavirrat siten, ettei rakenteisiin aiheudu ylipaineen vuoksi rakenteita vaurioittavaa pitkäaikaista kosteusrasitusta, eikä alipaineen vuoksi epäpuhtauksien siirtymistä sisäilmaan. Paine-ero oli tutkimushetkellä hieman liian alipaineinen.

Kuva 41. Paine-eromittaukset 10.1.2019.
