TUTKIMUSSELOSTE.  
Länsirannan koulun  
lisätutkimukset  
Lappajärvi

Esa Kemppainen  
Proleader Oy  
13.5.2019

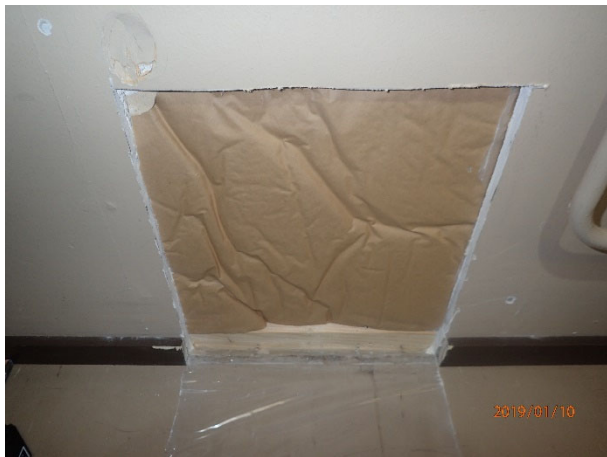
Kuva 3. Kipsilevyn takana höyrysulku ja paperipintainen mineraalivillakerros

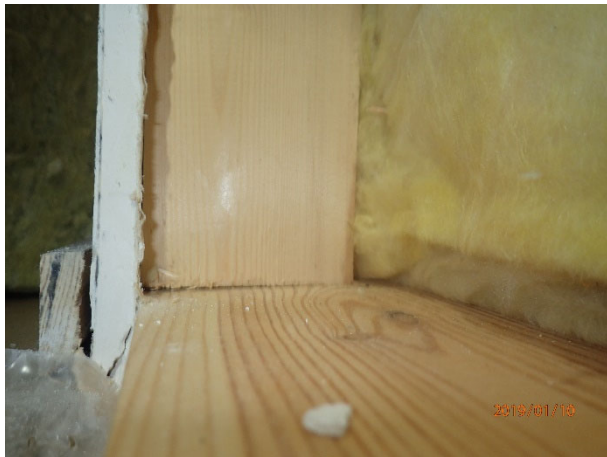
Kuva 5. Alaohjauspuu ja pystyrunko oli aistinvaraisesti hyvässä kunnossa. Pystyrunkona on käytetty ympärihöylättyä 45x95 puutavaraa. Ulompi villa 50 mm on vasten tuulensulkulevyä

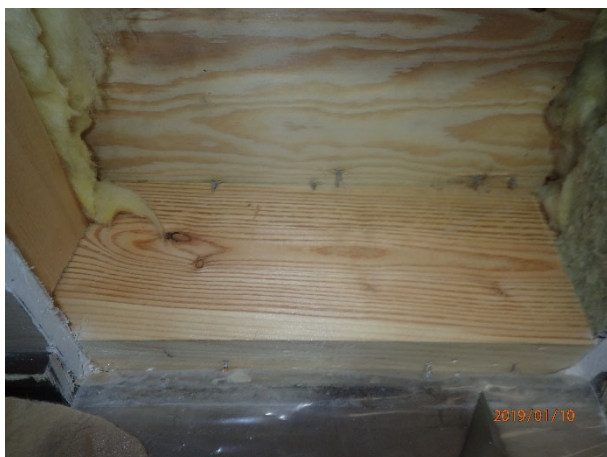
Kuva 6. Tuulensulkulevyinä on käytetty 3...4 mm vaneria. Vanerin sisäpinta oli aistinvaraisesti hyvässä kunnossa

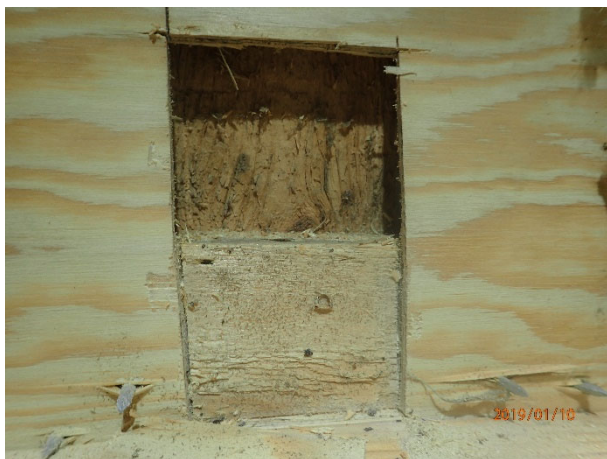
Kuva 8. Tuulensulun ulkopuolella vaakakoolaus 22x100 ja lomalaudoitus

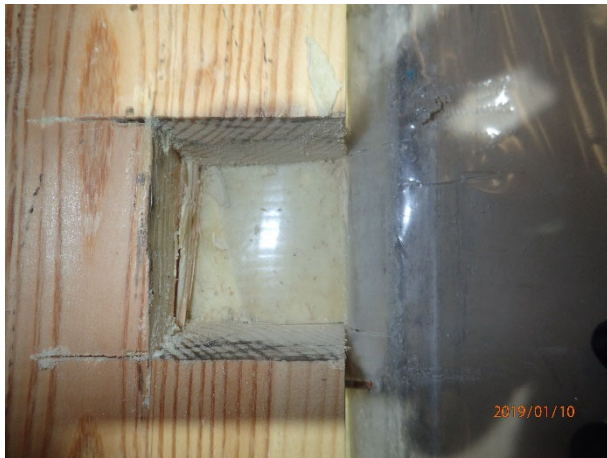
Kuva 10. Ulkoseinän höyrysulkumuovi on taitettu alaohjauspuiden väliin. Alaohjauspuiden välissä mineraalivillakaista

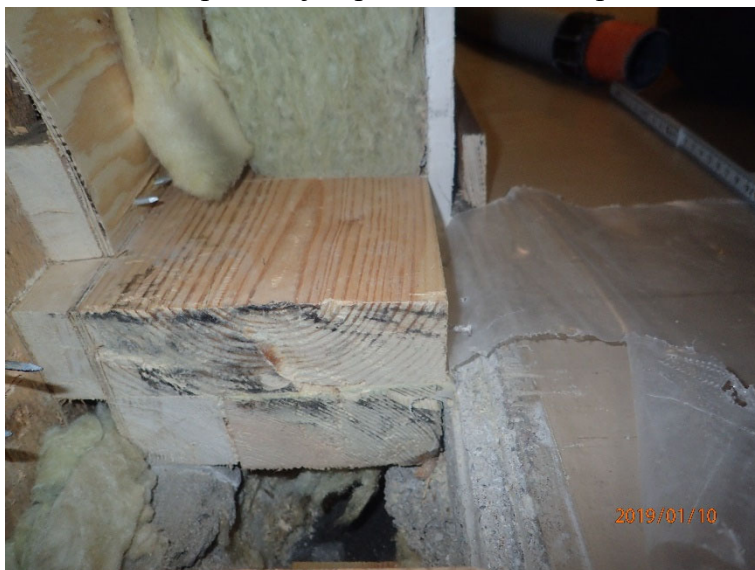
Kuva 12. Kestopuinen alaohjauspuu on nostettu kiilapaloilla toteutettuun korkeuteen. Ratkaisu poikkeaa suunnitelmista.

Ulkoseinän alaosan mineraalivillat suositellaan uusittaviksi noin 1-metrin korkeudelle lattiapinnasta. Ulkoseinän alaosan puurakenteiden ja perusmuurin välin epämääräinen koolaus ja eristeet tulisi poistaa. Perusmuurin ja ulkoseinän väli voitaisiin täyttää esimerkiksi eps-betonivalulla. Juhlasalin levytykset ja eristeet uusitaan alueilta missä vanhoja vuotojälkiä näkyvillä (vaurioalue + metri vaurioitumatonta).

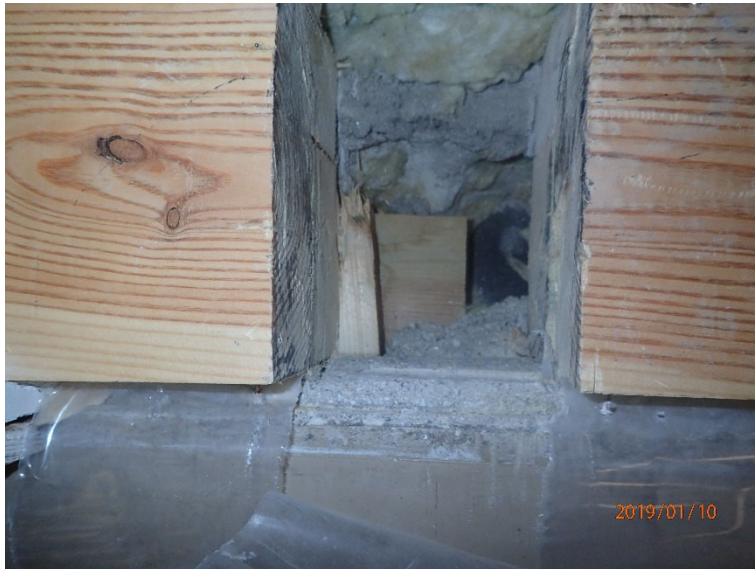
Kuva 13. Perusmuurin päälle sijoitettu kermieriste, kestopuisia korotuspaloja ja mineraalivillaa.

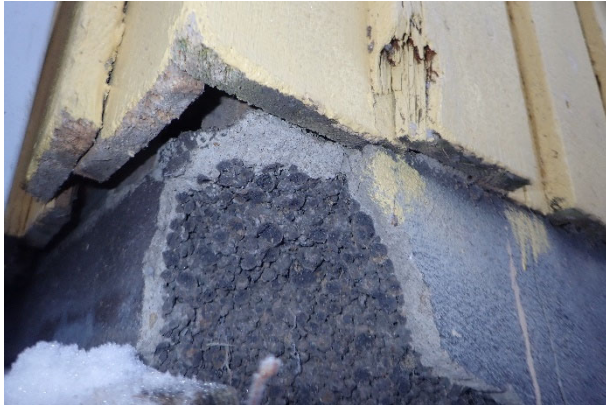
Kuva 16. Perusmuurin rappauksessa havaittiin useita vauriokohtia

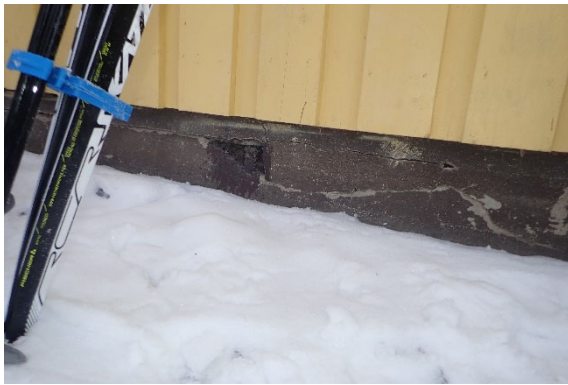
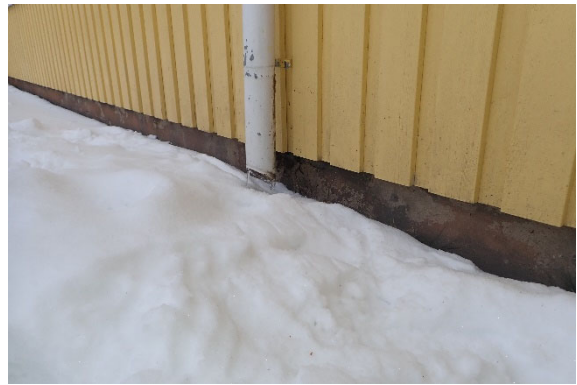
Kuva 17. Perusmuurin vaurioita. Sadevesisysteemin kohdalla sadevesi saattaa kuormittaa perusmuuria ja seinärakenteita

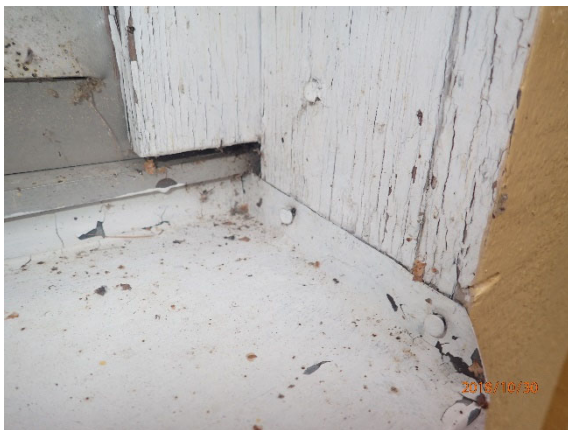
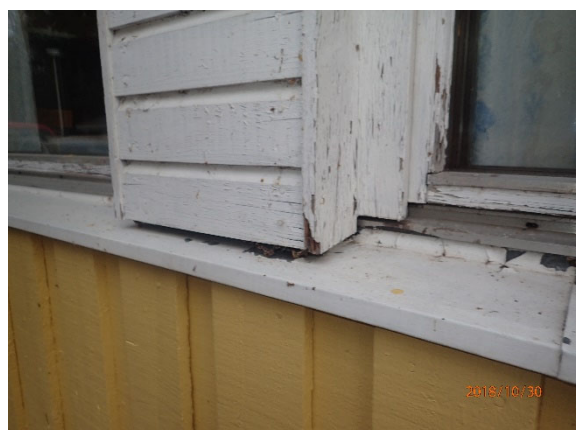
Kuva 18. Vesipellityksien rajapinnat eivät täysin estä veden pääsyä seinärakenteisiin. Pellin reuna tulisi olla ”smyygilaudan” takana.

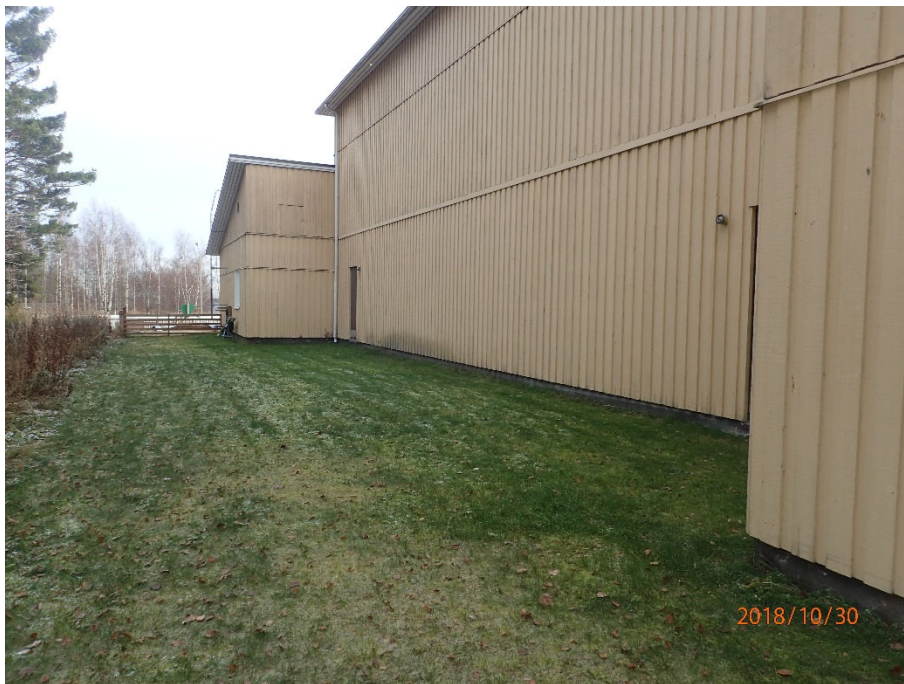
Kuva 19. Vesikaton sadevesi kastelee juhlasalin seinää paikallisesti.

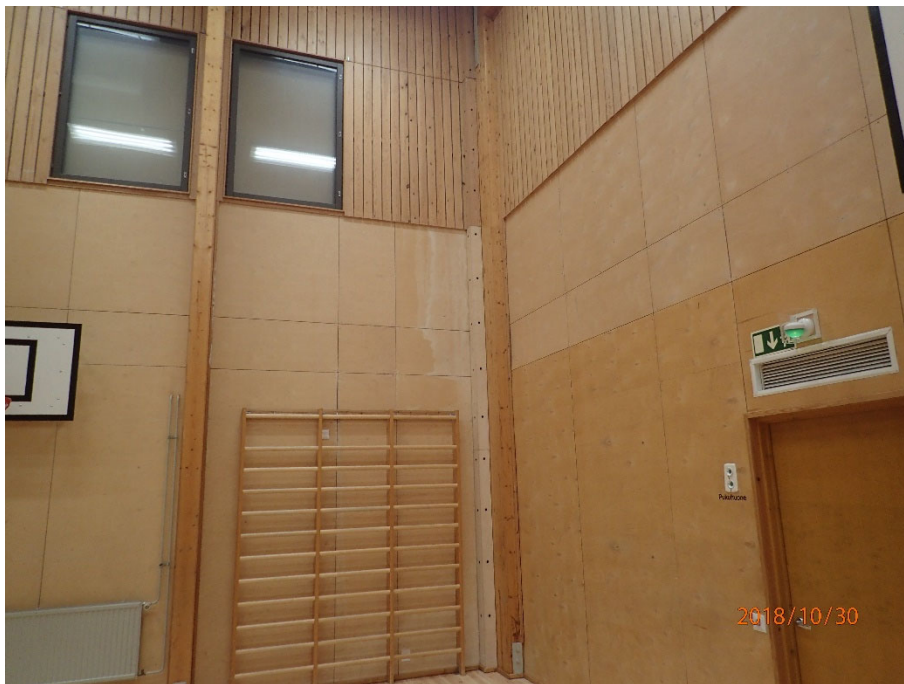
Kuva 20. Juhlasalissa on näkyvillä vanhoja tasakaton aiheuttamia vuotojälkiä.

- juhlasalin sisustusvanerista otettiin materiaalinäyte kuivuneen vesivuotojäljen kohdalta mikrobianalyysiin (mikrobi 3- RM2018-1225). Analyysivastauksen mukaan sisustusvanerissa oli epäily mikrobikasvusta materiaalissa, bakteerit alle määritysrajan, mutta mikrokopioinnissa havaittiin rihmastoja ja itiöitä.
- ulkoseinärunгон alemmasta kestopuisesta alaohjauspuusta selvitettiin mahdollista Tetrakloorianisolin pitoisuutta. Materiaali-VOC näytteen perusteella kyllästetyn puun TVOC-pitoisuus oli 740 mg/kg.

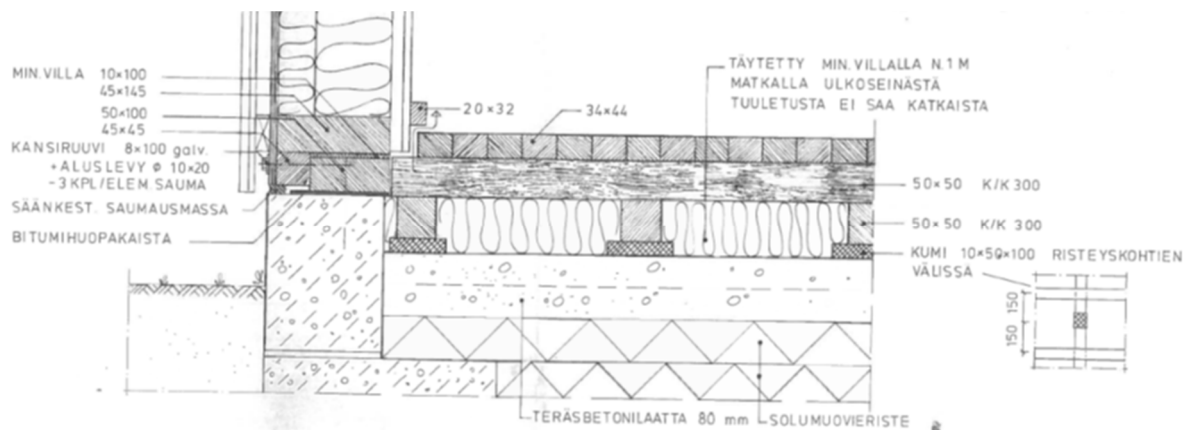
Kuva 24. Juhlasalin alapohjarakenteena on puukoolattu lattia. Rakenne on riskirakenne.

Juhlasalin puukoolatun lattian eristeestä otettiin materiaalinäyte mikrobianalysiin (mikrobi 2 RM2018-1225). Analyysivastauksen mukaan mineraalivillassa havaittiin selvä mikrobikasvu sisältäen mm; *\*Aspergillus-ryhmä restricti* ++(38), *Calodosporium sp.* +, *Penicillium sp.* +, *\*Aspergillus ochraceus* +(1), *\*Paecilomyces sp.* +(1), *steriilit* +, *\*Aspergillus versicolor* +(1), *\*Wallemia sp.* +++(T) ja *muut bakteerit* + (YK)

Juhlasalissa puukollattu lattiarakenne ei ole kestänyt alapohjan kautta tulevaa kosteuskuormaa. Epätiiviiden tarkastusluukkujen ja liikuntasauaman kautta sisäilmaan pääsee todennäköisesti epäpuhtauksia.

Suosittelomme alapohjarakenteen uusimista. Uusimisessa alapohjalaatan alle lisätään kapillaarikatkokerros, nykymääräysten mukainen eps-lämmöneristyskerros, radontuuletusputkisto ja uusi pintabetonilaatta. Kaivojen kannet uusitaan kaasutiiviiksi. Ratkaisu on kustannuksiltaan kallis, mutta kosteusteknisesti rakenteesta saadaan toimiva.

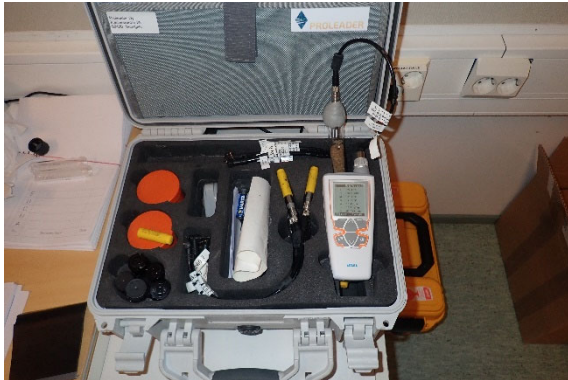
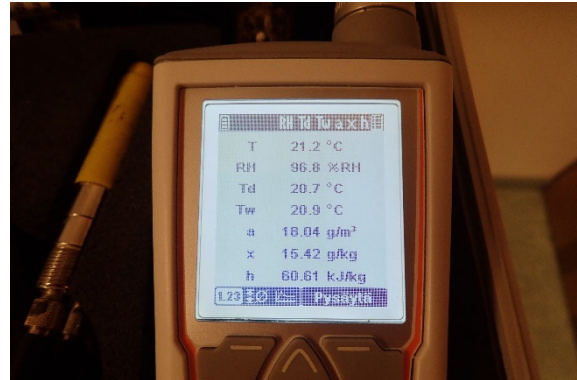
Kuva 25. Alapohjan täyttömateriaali oli hienojakoista hiekkaa. Hiekka oli kostea lähellä kapillaarialuetta RH 96,8%.

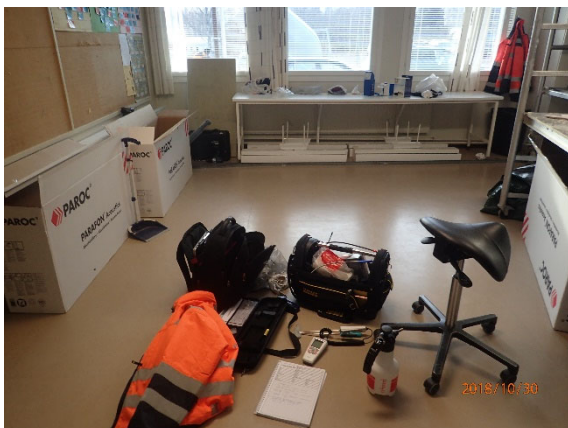
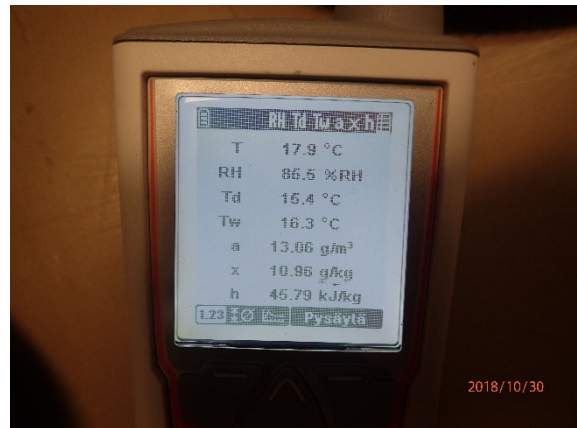
Kuva 26. Luokan 136 lattian viiltomittaus. RH 85,6% pintakosteustunnistimen arvolla 90. Viiltomittauskohdassa havaittiin mattoliiman hajua. Sisäilman abs 4,3 g/m³.

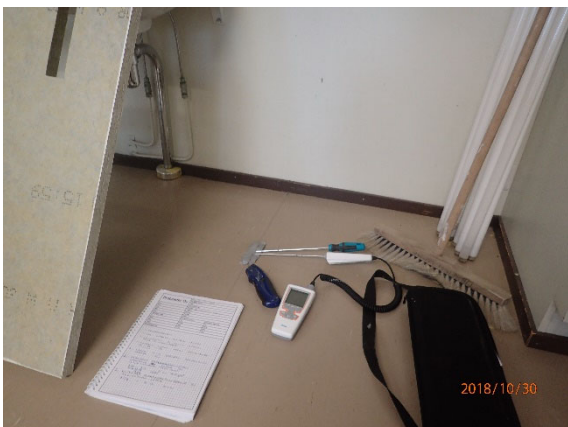
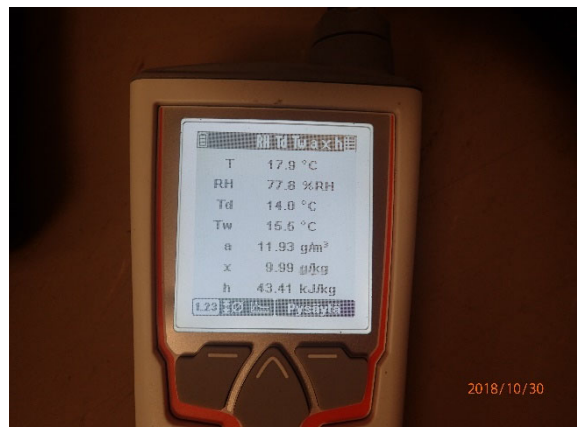
Kuva 27. Luokan 136 lattian viiltomittaus. RH 77,8% pintakosteustunnistimen arvolla 71. Sisäilman abs 4,3 g/m³.

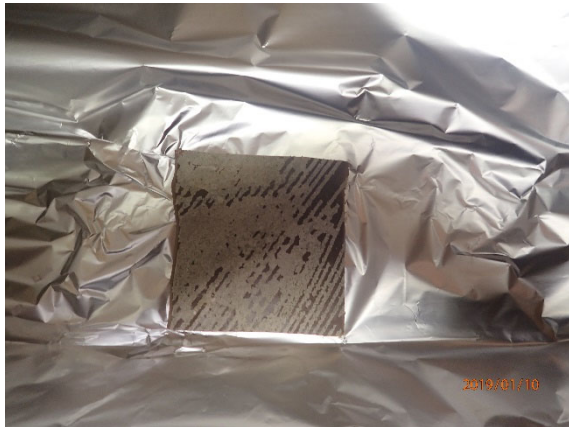
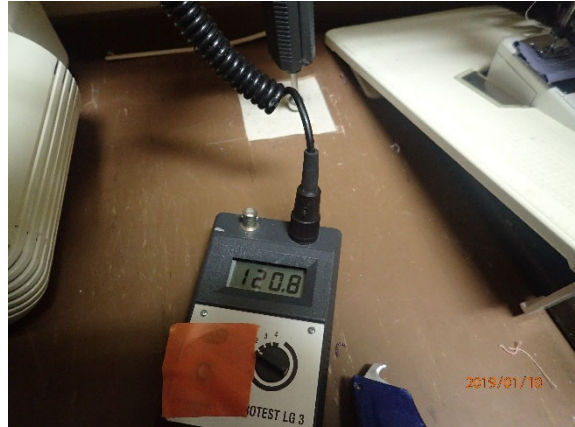
Käsityövaraston muovimatosta otettiin materiaalinäyte VOC-analyysiin. Analyysivastauksen mukaan muovimaton TVOC-pitoisuus oli  $630 \text{ mg/m}^3\text{g}$ . 2-etyyli-1-hekasanolipitoisuus oli  $580 \text{ mg/m}^3\text{g}$ . Tulos viittaa muovimaton kemialliseen hajoamiseen. Pintakosteus muovimaton päältä oli 80 ja maton poiston jälkeen betonipinnalla 121.

Kuva 28. Käsityövaraston materiaalinäyte ja pintakosteustulos. Tilan pintakosteuksissa oli samansuuntaisia poikkeamia pintakosteuslukemissa kuin luokassa 136.

Nykyiset muovimattopinnoitteet uusitaan ja tilalle asennetaan kosteutta läpäisevä tai kosteutta hyvin kestävä lattiapinnoite. Ratkaisu sisältää riskejä, koska kosteuskuormitusta ei poisteta ja betonilaattaan mahdollisesti imeytyneet hajut jäävät riskiksi. Kaivojen kannet uusitaan kaasutiiviiksi.

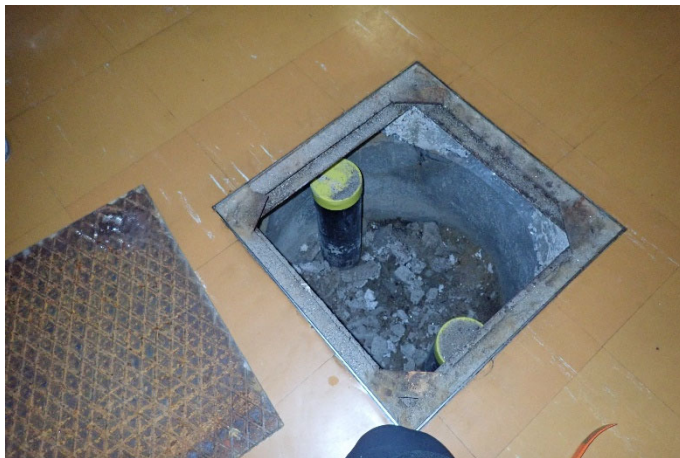
Kuva 29. Käytävällä on kaksi viemäreiden tarkastusluukkuja. Kaivoissa mikrobiperäinen haju. Kaivojen kannet eivät ole tiiviitä ja mikrobiperäistä hajua pääsee sisäilmaan. Toisessa kaivossa kaivon pohja oli betonoitu ja toinen ei

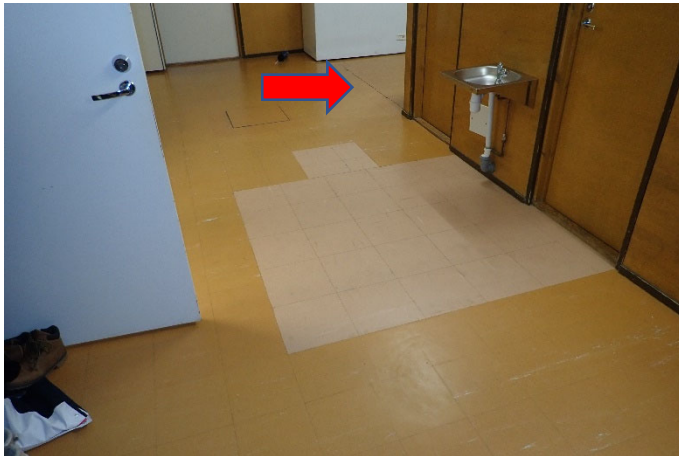
Kuva 30. Paikattu kohta käytävällä. Korjattu kohta oli märkä ja laatat olivat kosteuskuormituksen vaikutuksesta irti alustasta. Korjaus on tehty viemäririkon vuoksi. Punaisen nuolen kohdalla liikuntasäuma. Liikuntasäumasta saattaa olla suora yhteys alapohjan maatayttyöön.

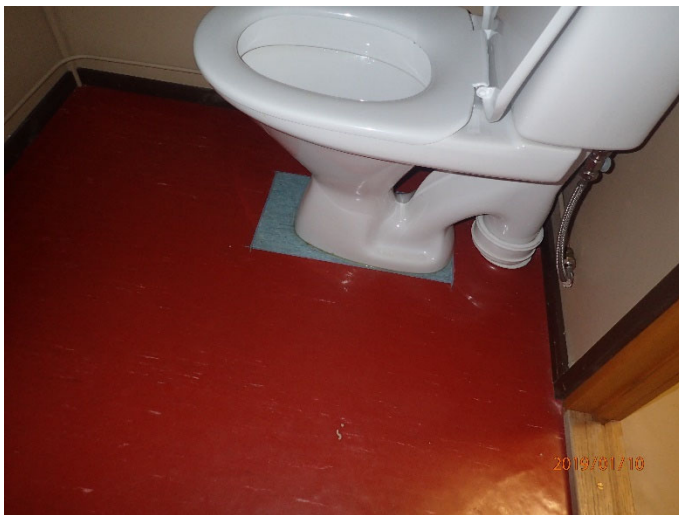
Kuva 31. Paikallisesti korjattu wc-istuimen alusta.

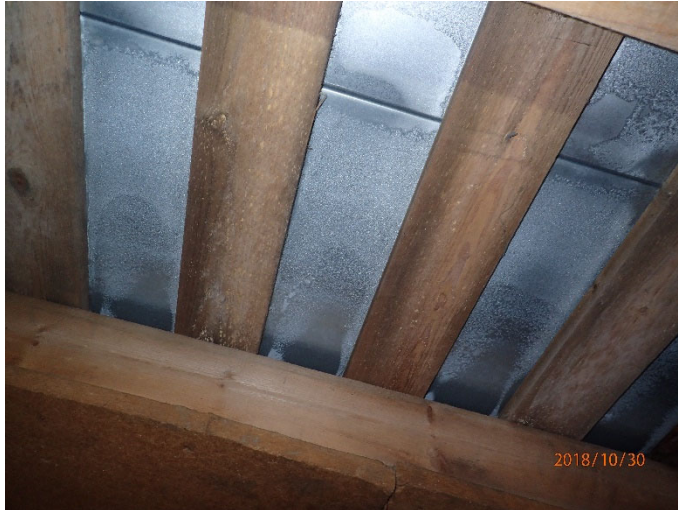
Kuva 33. Uuden katon peltikatteen alapuolella ei ole käytetty aluskatetta. Kattopellin alapinta oli kuurassa 30.10.2018. Ullakon tuulettuvuudessa saattaa olla puutteita, koska laudoituksessa näkyvää tummentumaa.

Peltikatteen alapuolelle olisi suositeltavaa lisätä aluskate. Peltikatteen pintaan tiivistyvä kosteus ohjautuisi sulaessaan rakennuksen ulkopuolelle.

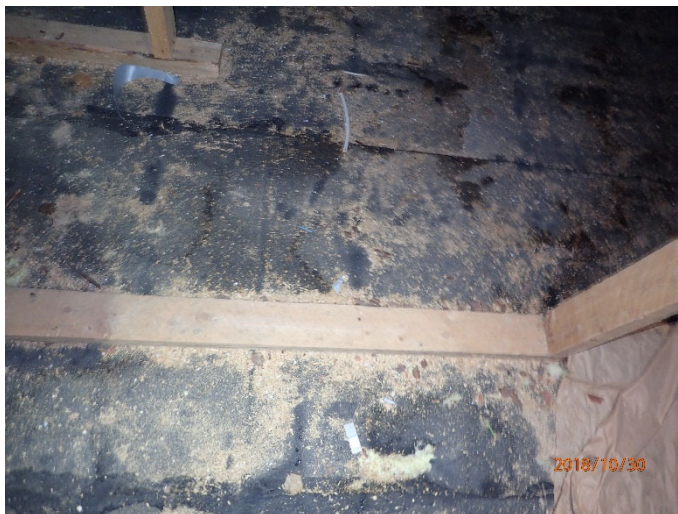
Kuva 34. Lämpötilan noustessa pellin pinnalta sulava vesi kastelee koolauslautoja ja osa kondenssivedestä tippuu todennäköisesti vanhan tasakaton päälle. Vanha tasakaton kermieristys on aika yhtenäinen ja estää ainakin osittain sulamisveden pääsyä lämmöneristeisiin

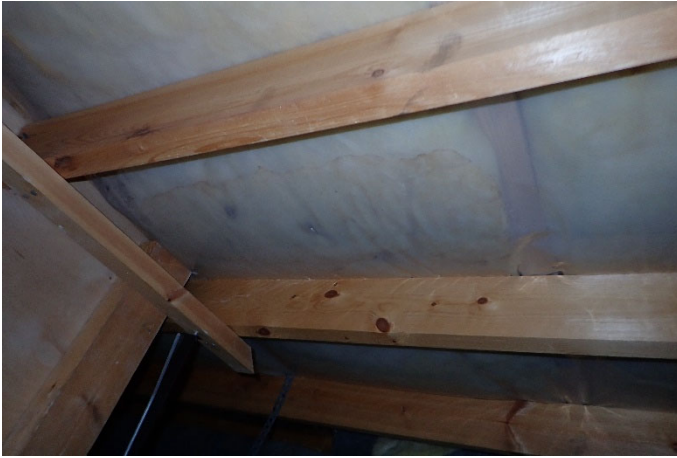
Kuva 35. Höyrysulun päällä oli nähtävillä merkkejä kuivuneista vesivuodoista

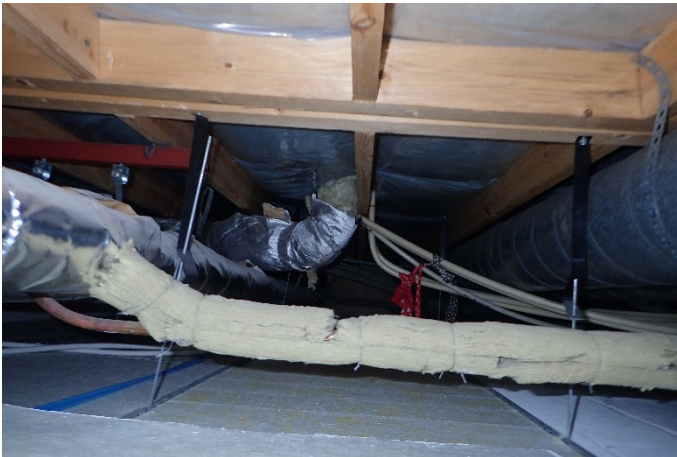
Kuva 36. Höyrysulun tiiveydessä on puutteita talotekniikan läpimenojen kohdalla

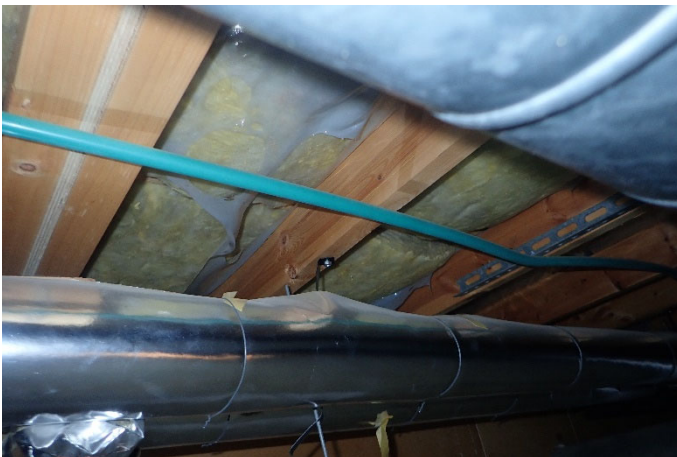
Kuva 37. Paikoitellen höyrysulku on sulanut hitsaustöiden vaikutuksesta pois.

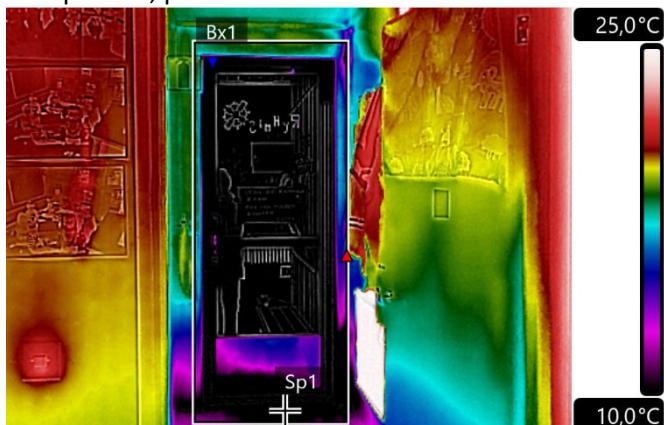
| Kohde / huone: | 142 tuulikaappi |

Kommentit: Metallisen ulko-oven muodostama kylmäsilta.
