LAPPAJÄRVEN LUKIO

RAKENNETEKNINEN KUNTOTUTKIMUS

24.01.2019

PROJEKTI 311294

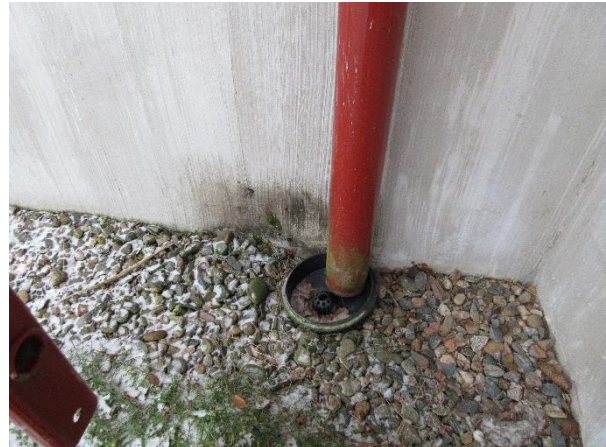
Rakennuksen sadeveden ohjautuvat rännikaivojen kautta sadevesijärjestelmään. Lähes kaikkien rännikaivojen kohdalla sokkelin pinnalla havaittiin roiskevesien aiheuttamaa tummentumaa. Rakennuksen sokkelin rappauksessa havaittiin pystysuuntaisia hiushalkeamia sekä vaakasuuntaisia halkeamia julkisivumuurausten ja sokkelin saumakohtassa. Paikoitellen rappaus oli irronnut sokkelin pinnasta. Myös julkisivun alimman tiilirivin muurauslaastin ja sokkelin välillä havaittiin rakoilua kohdissa, joista rappaus oli irronnut. Sokkelissa ei kuitenkaan havaittu rakenteelliseen vaurioon viittaavaa.

Kuva 2: Sokkelin pinta tummunut rännikaivon viereltä.

Sadevesijärjestelmän toimivuudessa havaittiin puutteita syöksytörvien ja rännikaivojen kohdilla. Rännikaivoista pääsee roiskumaan vesiä sokkelin pinnalle lisäten rakenteiden ulkopuolista kosteusrasitusta. Sokkelissa ja julkisivun tiiliverhouksessa havaittiin halkeamia sekä rappauksen irtoamista sokkelin pinnasta. Lisäksi havaittiin tiiliverhouksessa olevien tuuletusrakojen olevan osittain tukossa. Kattovesien roiskuminen rännikaivoista rakennuksen ulkopinnoille tulee estää. Ulkoverhouksessa ja sokkelissa olevat halkeamat ja irronneet rappaukset on syytä korjata ja seurata jatkuuko halkeilu. Julkisivun tiiliverhouksen alimmalla tiilirivillä olevat tuuletusaukot on syytä tarkastaa laastipurseiden ja muiden tukkeiden varalta ja avata tarvittaessa.

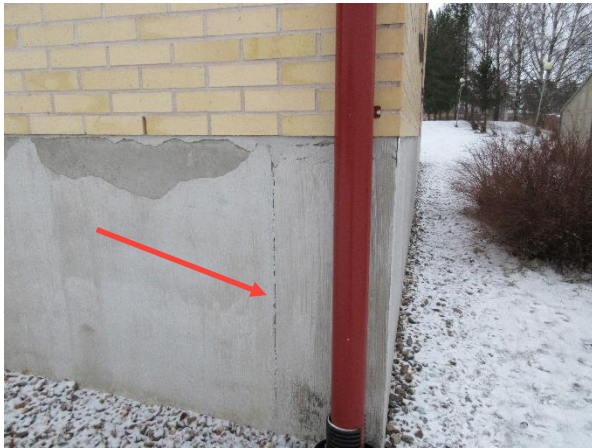
Rakennuksen julkisivuverhouksena on tiili. Tiiliverhouksessa havaittiin paikoitellen pystysuuntaisia halkeamia, osa halkeamista ovat kohdakkain sokkelin halkeamien kanssa. Halkeamat saattavat olla seurausta rakenteiden liikkumisesta tai painumisesta. Rakenteisiin voi syntyä halkeamia muutamien vuosien sisällä rakentamisesta johtuen perustusten painumisesta ja täyttömaan tiivistymisestä lopulliseen tiiveyteensä, mikäli sen tiivistys on tehty puutteellisesti rakennusaikana. Tiiliverhouksen alimmalla tiilirivillä olevat tuuletusraot olivat osittain tukossa.

Kuva 3: Pystysuuntainen hiushalkeama rappauksessa sokkelielementin saumassa.

- Ulkoverhouksessa ja sokkelissa olevat halkeamat ja irronneet rappaukset on syytä korjata ja seurata jatkuuko halkeilu
- Ensimmäisen kerroksen wc-tilojen auditorion puoleisten lattia-seinäliittymissä olevien halkeamien korjaukset

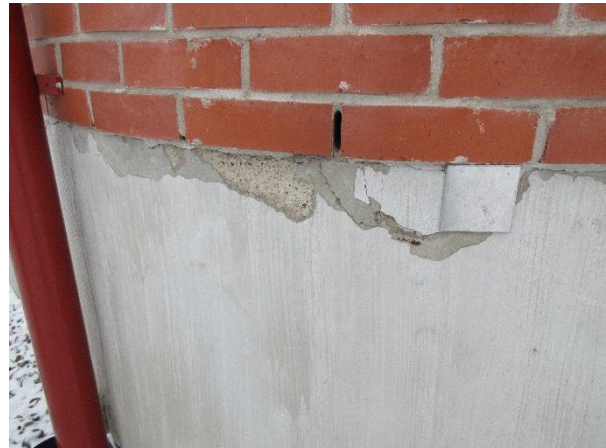
Kuva 4: Sokkelin rappaus on paikoitellen irronnut.

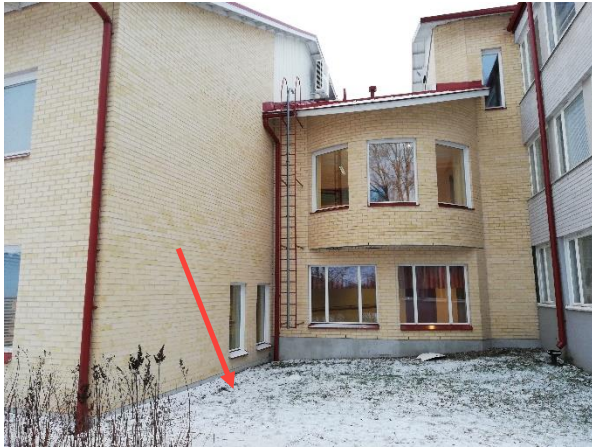
Maanpintojen kallistukset viettivät paikoitellen rakennukseen päin. Rakennukseen päin viettäviä maanpintoja oli oppilaskunnan tilojen sekä luokkien 074 ja 075 edustalla. Sade- ja sulamisvedet ohjautuvat näillä alueilla rakennukseen päin ja lisäävät siten rakenteiden kosteusrasitusta. Rakennuksen salaojien tarkastuskaivoja ei ollut näkyvissä. Salaojajärjestelmän mahdollisesta tarkastuksesta ja sen ajankohdasta ei saatu tietoa.

Kuva 5: Maanpintojen kallistukset viettivät paikoitellen rakennukseen päin.

Rakennusta ympäröivän maanpinnan muotoilussa havaittiin puutteita. Maanpintojen muokkaamista rakennuksesta pois päin suositellaan rakennuksen kosteusrasituksen vähentämiseksi. Salaojajärjestelmän mahdollisesta tarkastuksesta ja sen ajankohdasta ei saatu tietoa. Salaojajärjestelmä on syytä kuvata ja tarvittaessa huuhdella.

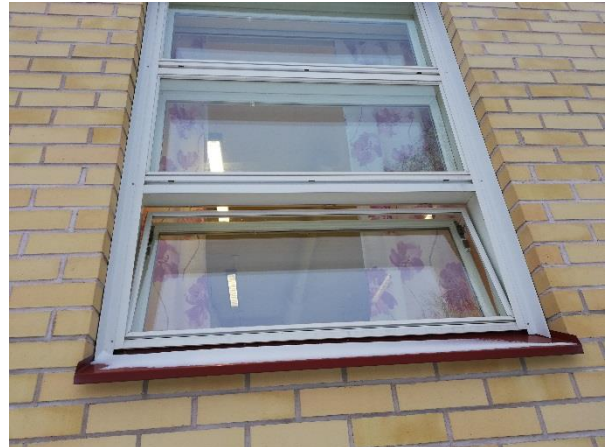
Kuva 6: Ikkunat ja ikkunapellitykset ovat asianmukaisessa kunnossa.

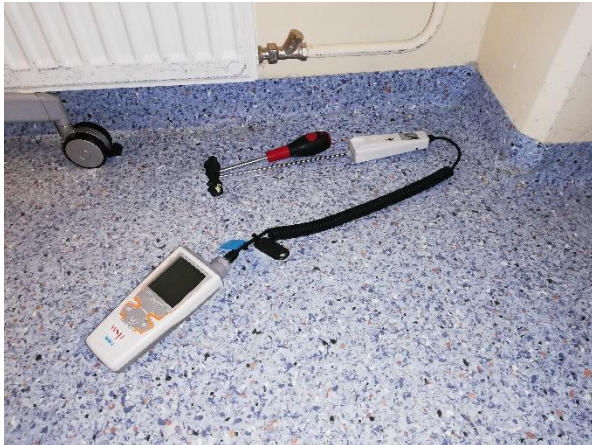
Mittapisteiden VM4 ja VM6 tuloksia voidaan pitää kohonneena, kun niitä verrataan vertailumittapisteiden tuloksiin. Opetustiloissa 074 ja 077 oli havaittavissa kemiallista hajua. Riittävän korkea muovimaton alapuolinen kosteus voi aiheuttaa muovimaton ja kiinnitysliiman kemiallisen hajoamisen ja siten materiaalivaurioihin viittaavia hajuja sisäilmaan.

Kuva 8: Viiltomittaus lattiamaton alta.

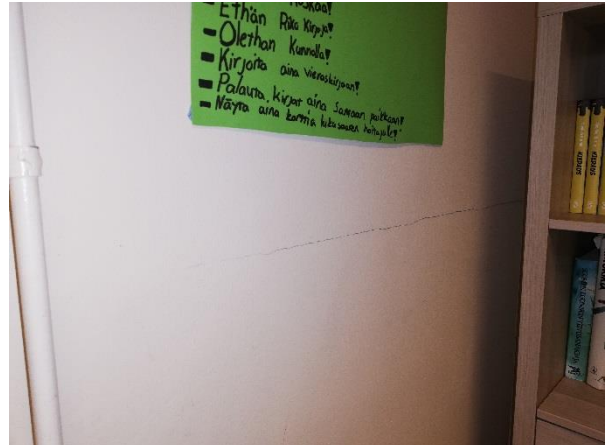
Kuva 9: Halkeama ulkoseinässä luokkatilassa 074.

- Seinä- ja lattiarakenteissa havaittujen halkeamien sekä repeytymien paikkaaminen tiloissa 070a, 074, 1.kerroksen käytävä sekä 2.kerroksen opettajain huoneen tiloissa

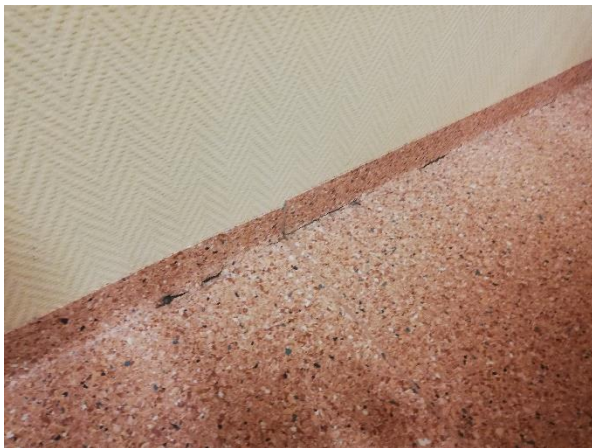
Kuva 10: Repeämä käytävän 088 lattiamatossa luokan 077 edustalla.

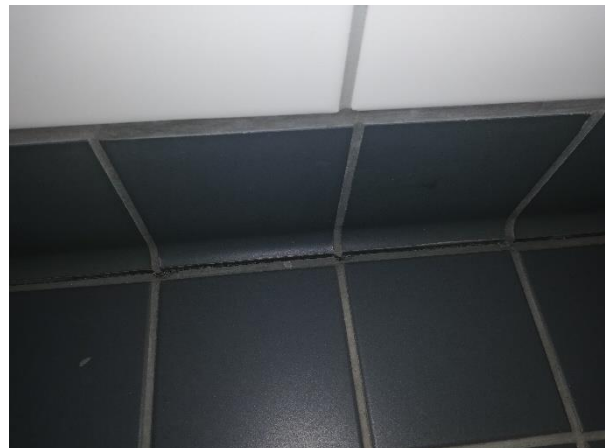
Ensimmäisen kerroksen käytävällä, auditorion seinän vieressä olevien wc-tilojen lattialaatoituksissa havaittiin takaseinän mittaiset halkeamat jokaisessa wc-tilassa. Merkkisavulla katsottuna halkeamista ei kuitenkaan tullut ilmavirtaa. Merkkisavulla tarkasteltuna auditorion katsomon alapuolella olevan varaston ja teknisen tilan ilman virtaussuunnat olivat varaston ja tekniseen tilan suuntaan.

Kuva 11: Halkeama lattialaatoituksen saumassa 1. kerroksen wc:ssä 086.

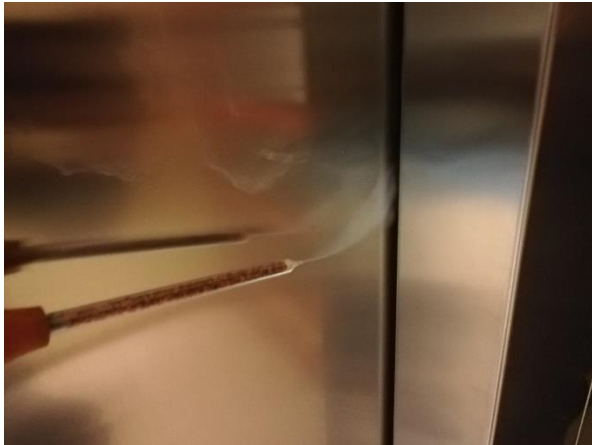
Rakennuksen vanhan- ja laajennusosan välisiä ilman virtaussuuntia tarkasteltiin rakennusten välillä olevien suljettujen ovien raoista sekä hissikuilun kautta eri kerroksissa. Hissiä käytettäessä rakennuksen vanhanosan ilman kulkeutuminen laajennusosan puolelle on kuitenkin mahdollista. Merkkisavumittausten perusteella ilmavirtausten suunta on rakennuksen laajennusosalta vanhalle osalle kaikissa tarkastetuissa kohdissa normaalin ilmanvaihdon aikana.

Kuva 12: Merkkisavumittaus hissikuilusta.

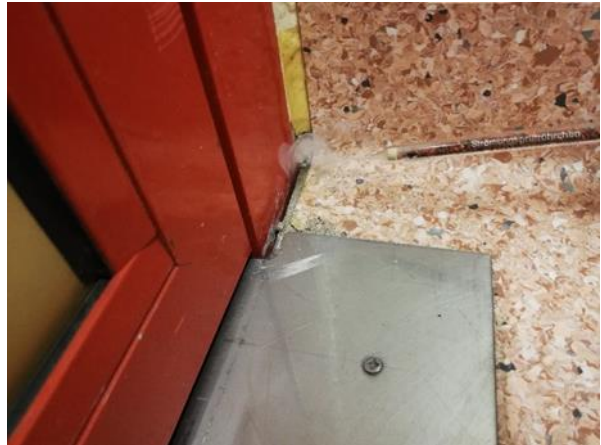
Kuva 13: Merkkisavumittaus vanhan- ja laajennusosan välillä.

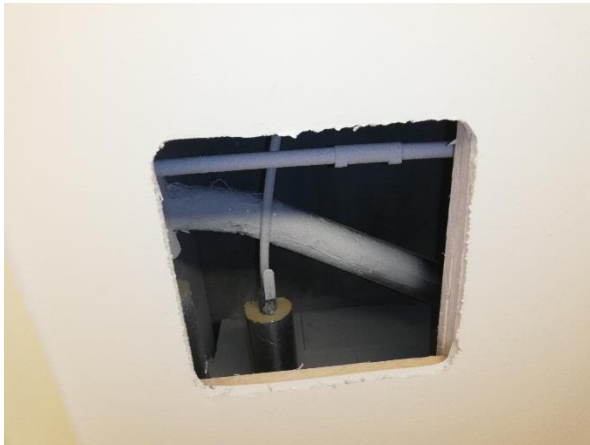
Luokkatilan 093 yhteydessä olevassa varastotilassa 096 havaittiin avonainen tarkastusluukku sisäkattotilaan. Luukun kautta oli havaittavissa putkieristeissä teippaamattomia villaeristeitä, jolloin mineraalivillakuidut pääsevät kulkeutumaan huoneilmaan.

Kuva 18: Avonainen tarkastusluukku.

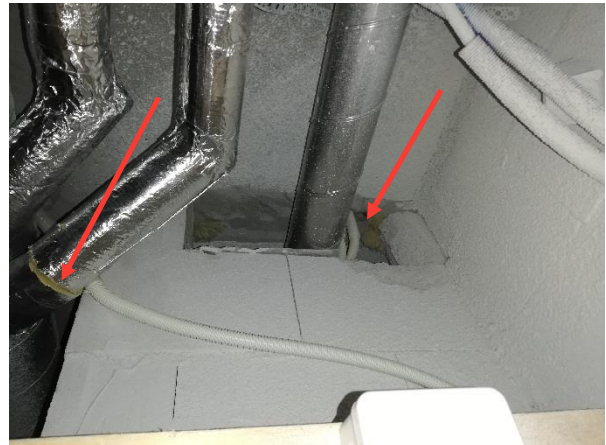
Kuva 19: Kuvaamataidon luokan varaston 096 sisäkattotilassa havaittiin kuitulähteitä.

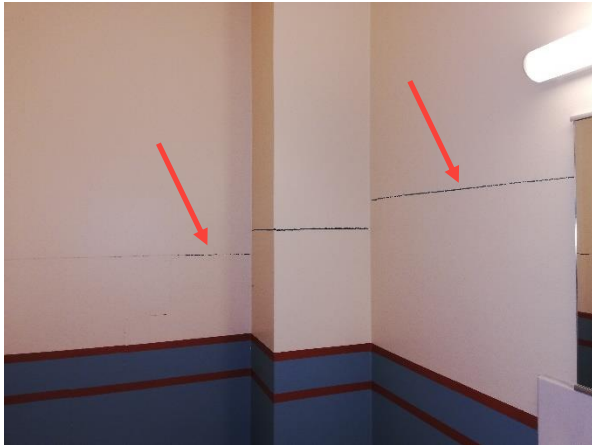
Opettajien huoneen ja luokan 156 välisellä seinällä havaittiin vaakasuuntainen halkeama noin 1,5 metrin korkeudella lattiasta. Halkeama jatkui myös viereisen tilan 145 seinällä. Halkeaman leveys oli useita millijä. Halkeaman suuruus ja laajuus viittaavat perustusrakenteiden painumiseen.

Kuva 21: Opettajien huoneen ja luokan 156 välisellä seinällä havaittiin vaakasuuntainen halkeama noin 1,5 metrin korkeudella lattiasta

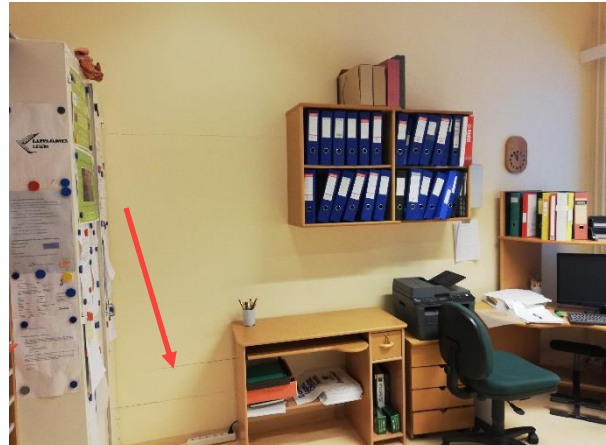
Kuva 22: Halkeama jatkui myös viereisen tilan 145 seinällä

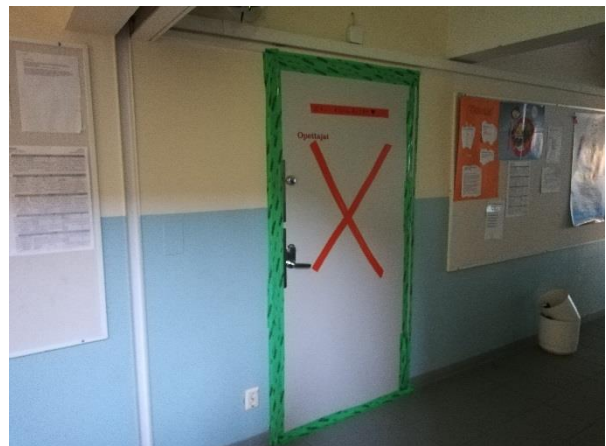
Kuva 24: Vanhalla puolella olevat ovet on tiivistetty ilmapirtausten pääsyn estämiseksi opettajan huoneeseen.

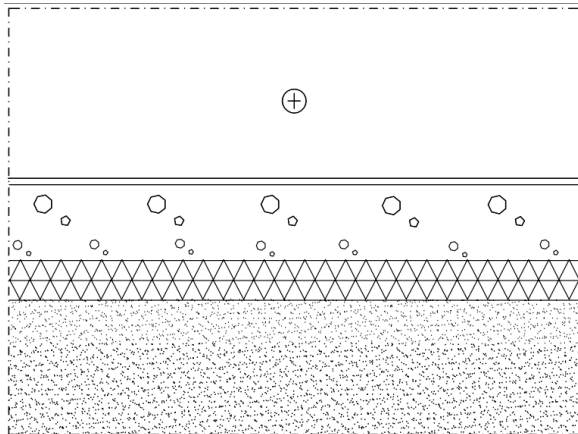
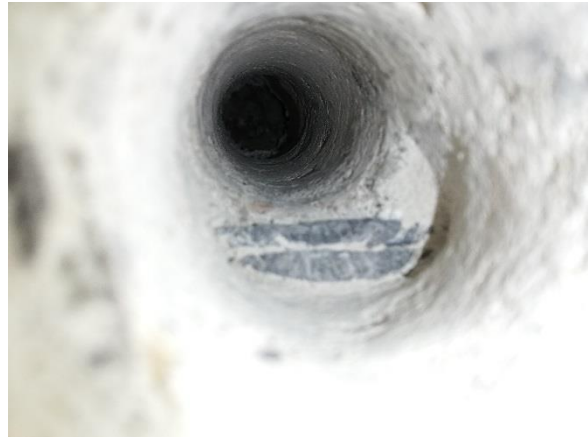
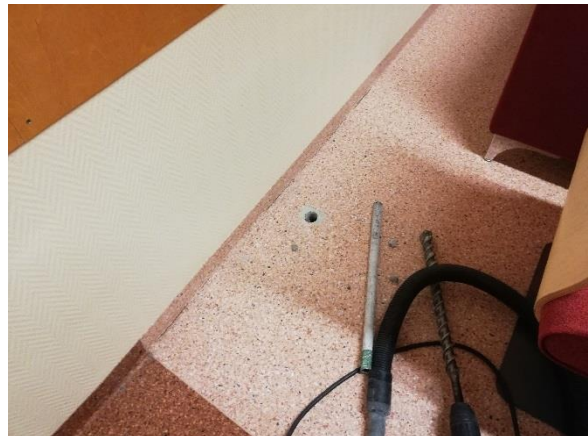
Rakennetarkastus AP1: tilat 088 ja 077

Rakenneevausta suoritettiin ensimmäisen kerroksen käytävään 088, luokkatilan 077 ulkopuolelle. Lattian muovimattopinnoitteen alapuolella oli aistittavissa poikkeavaa hajua ja muovimattopinnoitteesta kerätyssä materiaalinäytteessä (MNVO2) esiintyi materiaalivaurioon viittaavia VOC-pitoisuuksia. Rakente on maanvarainen teräsbetonilaatta, jossa betonilaatan alapuolella olevan lämmöneristekerroksen vahvuus on 100 mm. Alapohjarakenteen lämmöneristeen alapuolisen täyttönä on käytetty soraa.

Alapohjarakenteiden korjauksessa tulee huolehtia laaja-alaisempien rakenteellisten kosteusmittauksien avulla vaurioalueiden kartoitus. Lattioiden muovimattopinnoitteiden vaihtolaajuus määritetään tässä yhteydessä.

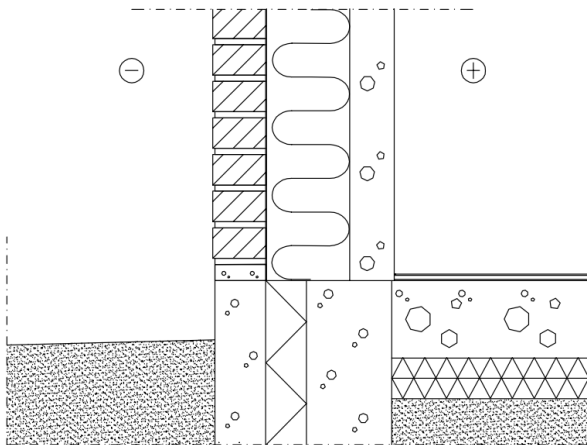
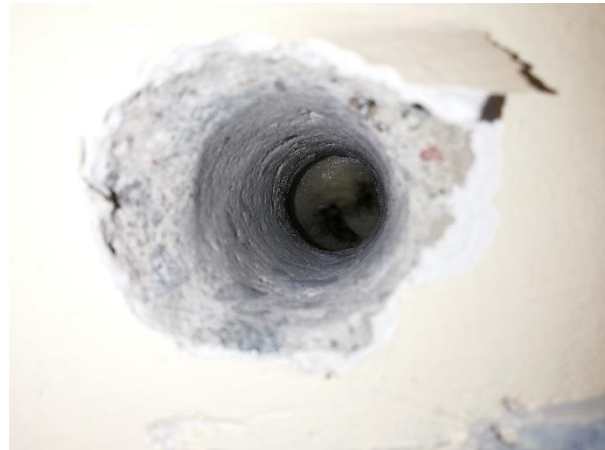
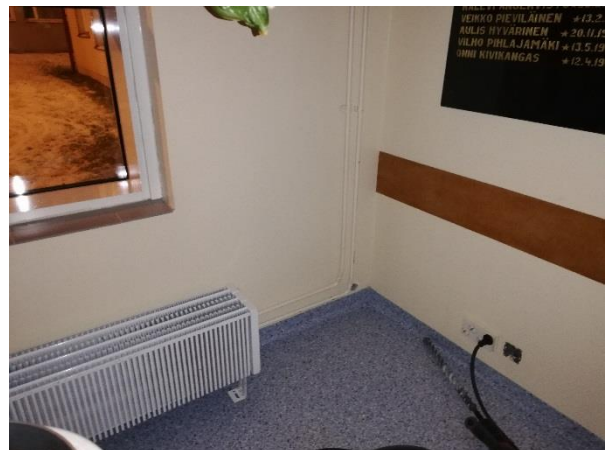
Rakennetarkastus US1: 1. kerros

Rakenneavaus suoritettiin ensimmäisen kerroksen sisäntuloaulan ulkoseinäraakenteen alaosaan. Seinärakenteen ulkokuori on tiilirakenteinen, sisäpuoli on betonia ja lämmöneristeinä on käytetty mineraalivillaa. Lämmöneristeestä suoritettiin mineraalivillanäytteenotto (MNMI 4), jonka analyysivastauksen perusteella näytteessä ei esiintynyt kosteuden aiheuttamaa mikrobikasvustoa.

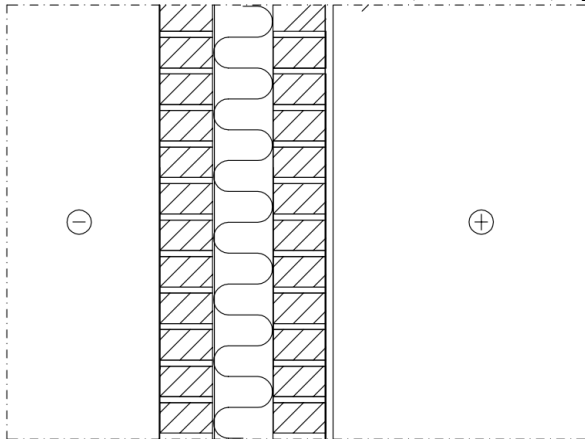
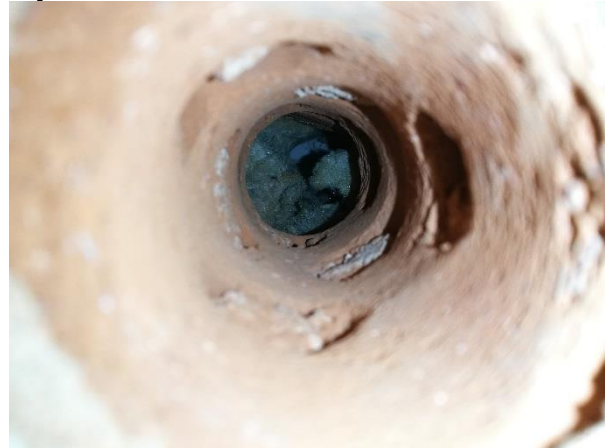
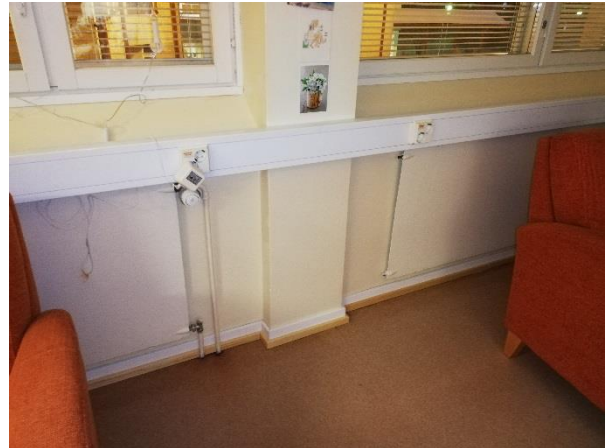
Rakennetarkastus US2: 2.kerros, vanhaosa, opettajain huone

Rakenneavaus suoritettiin toisen kerroksen opettajainhuoneen alkuperäisen osan ulkoseinärakenteseen. Rakenne on tiili-villa-tiili -rakenne, tuuletusrakoa ei ollut havaittavissa. Seinärakenteen alaosan villaeristeestä kerättiin materiaalinäyte (MNMI6) mikrobipitoisuuden määrittämiseksi. Analyysivastauksen perusteella näytteessä ei esiintynyt kosteuden aiheuttamaa mikrobikasvustoa.

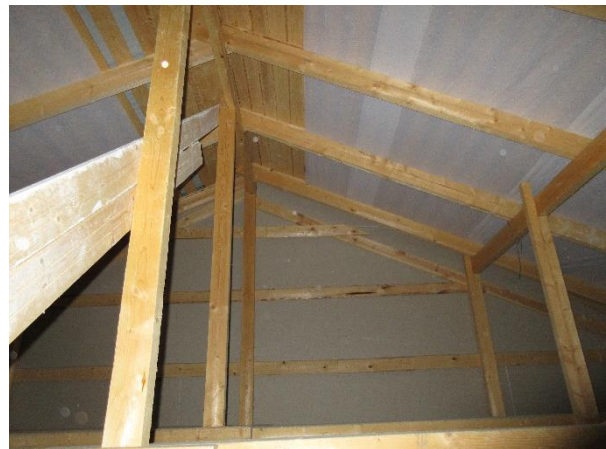
Kuva 26: Palokatkoseinät olivat tiiviitä.

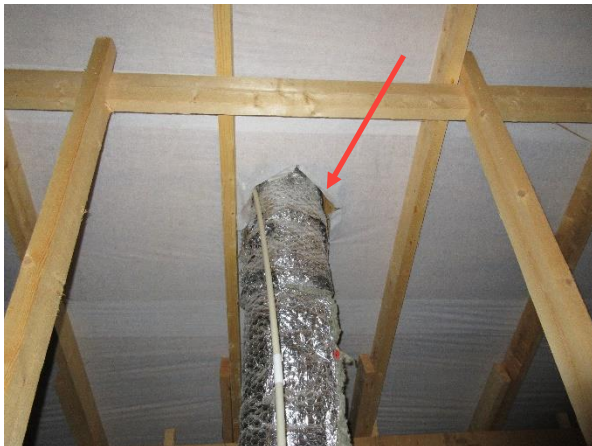
Aluskatteen läpivientien kohdilla lämmöneristeen päällä on havaittavissa veden tippumisjälkiä. Aluskatteen läpivientejä ei ollut tiivistetty. Myös harjalla olevien yläpohjan tuuletusventtiilien alla lämmöneristeen päällä oli veden tippumisjälkiä. Lämmöneristeiden päällä havaittiin paikoitellen hiirien ulosteita ja polkuja. Yläpohjan palokatkoseinien tiivistyksissä ei havaittu puutteita näkyviltä osin. Vesikatolle päättyvän viemärin tuuletusputken lämmöneristykset puuttuivat. Yläpohjassa ei havaittu vaurioon viittaavaa.

Kuva 27: Aluskatteen läpivientejä ei ollut tiivistetty.

Aluskatteen tiivistämättömät läpiviennit on syytä tiivistää mahdollisten vuotovesien aiheuttamien vaurioiden ehkäisemiseksi. Kastuneet lämmöneristeet on syytä poistaa ja korvata uusilla eristeillä. Eristeiden vaihdon yhteydessä tarkastetaan ovatko valumavedet aiheuttaneet rakenteille vaurioita.

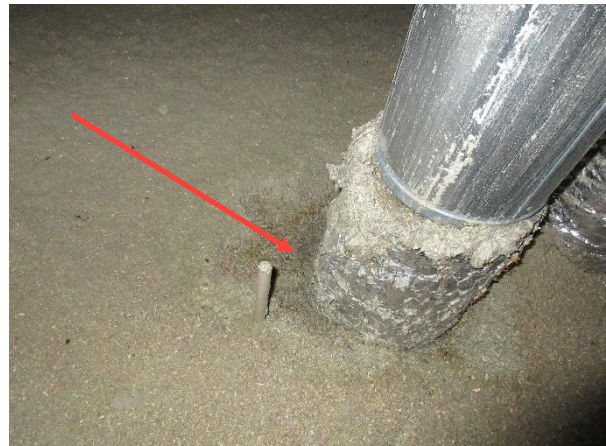
Kuva 28: Aluskatteen läpivientien kohdilla lämmöneristeessä havaittiin veden valumajälkiä.

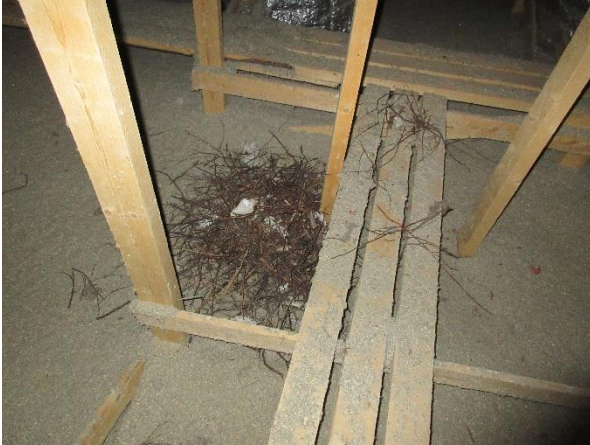
Kuva 29: Risukasa lämmöneristeiden päällä pohjois-päädyssä.

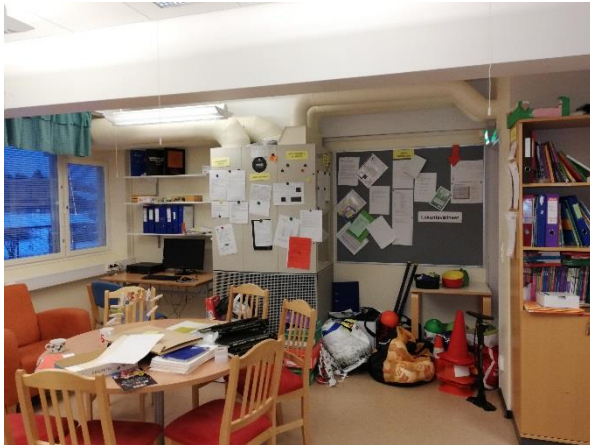
Opettajainhuoneen vanhan koulun puoleisessa tilassa 141 on käytössä vanha ilmanvaihtokone, jossa on kiekolla toimiva lämmön talteenotto. Tällainen lämmön talteenottojärjestelmä vuotaa aina vähän. Koneelle tulee yhteensä kolme poistoilmakanavaa, joista yksi poistaa ilmaa vanhan koulunkäytöstä poistetulta alueelta.

Kuva 30: Ilmanvaihtokone opettajainhuoneen vanhalla osalla.
