RAKENNUSKATSASTUS KUOPPALA OY

Rakenteiden kuntotutkimus

Rantakankaan koulu Lappajärvi

15.5.2019

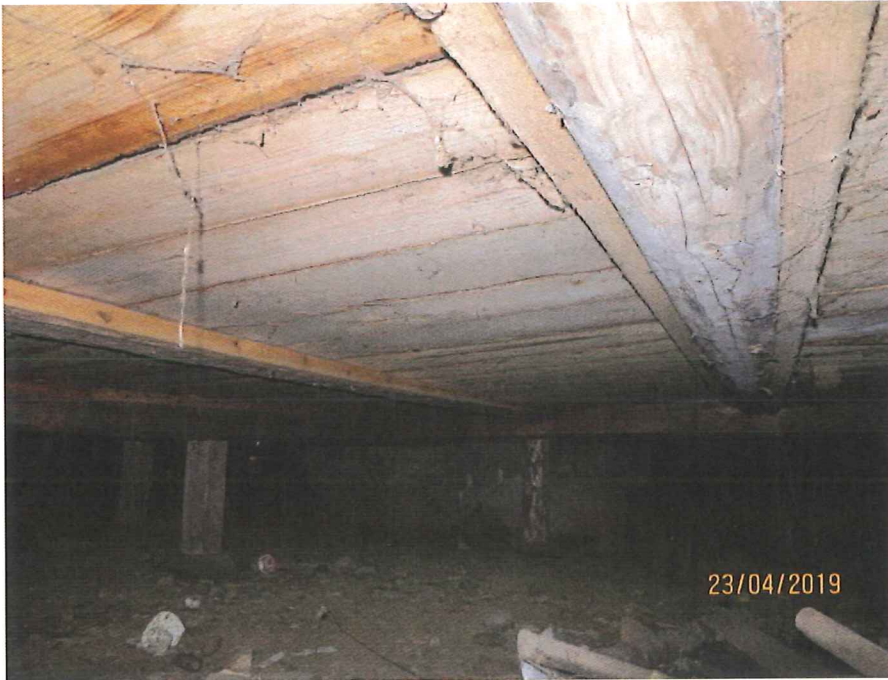
Rakennuksen ryömintätilasta luokkahuoneen kohdalla otettiin valokuvia tuuletusaukkojen kautta. Valokuvissa ei ollut nähtävissä viitteitä kosteusvaurioista tai ryömintätilan riittämättömästä tuulettumisesta (kuva 1). Ryömintätilan pohjaa ei ole puhdistettu orgaanisesta aineksestä, käyntiluukku ryömintätilaan ei ole. Vuonna 2015 tehdyssä tutkimuksessa keittiön aputilan kohdalla todettiin alapohjarakenteessa kosteusvauriota. Saatujen tietojen mukaan ko. vauriota ei ole korjattu.

Kuva 1. Alapohjan puuosissa ei ole silmin havaittavia viitteitä kosteusvaurioista, ryömintätilan maapohjalla on orgaanista materiaalia ja muuta jätettä.

puhdistaminen ryömintätilassa ja alkuperäisen alapohjaeristeen vaihtaminen esim. selluvillaksi.

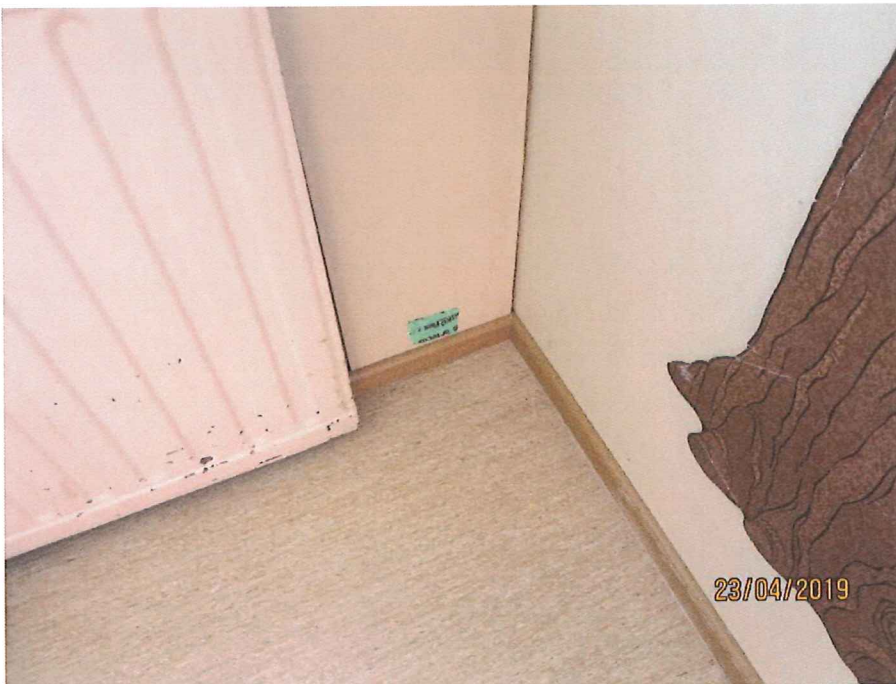
Vanha koulurakennus on hirsirunkoinen ja alapohjan sekä yläpohjan eristeet alkuperäisiä. Ulkoseinät on lisäeristetty asentamalla rakenteen sisäpuolella 50 mm mineraalivillaeriste. Rakennusta tutkittiin vain luokkahuoneen osalta. Ulkoseinän lisäeristyksestä otettiin näyte 1 luokkahuoneen pihan puoleisesta nurkasta (kuva 2). Näytteessä esiintyi niukasti homeita ja bakteereita, näytetulos ei viittaa mikrobikasvuun materiaalissa.

Kuva 2. Materiaalinäyte 1 ulkoseinän lisäeristyksestä luokkahuoneen pihan puoleisesta nurkasta

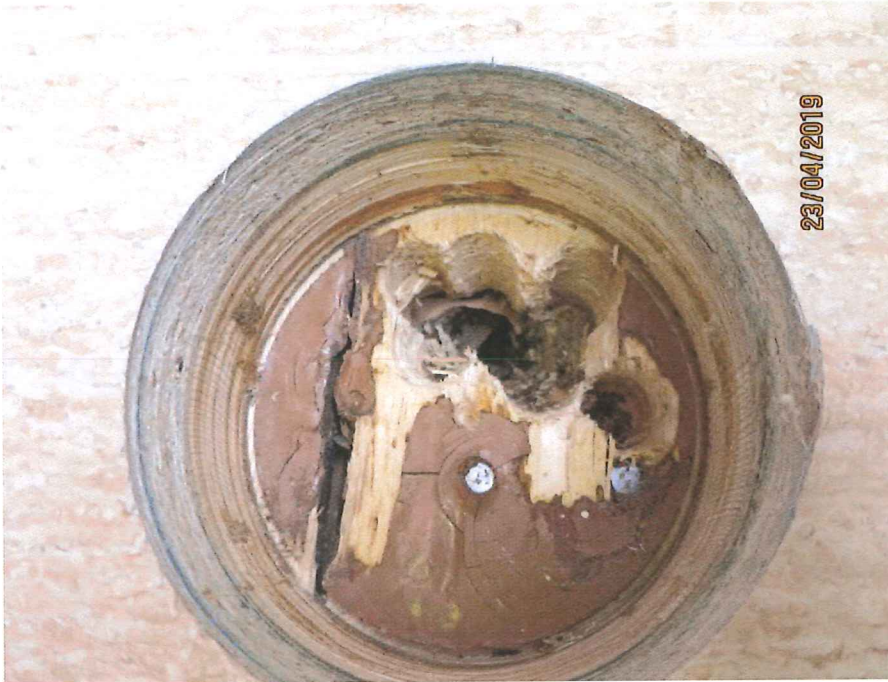
Luokkatilan alapohjaan tehtiin tarkastusaukko ulkoseinän vierustalle opettajan pöydän läheisyyteen, kts. pohjapiirustus. Rakenne todettiin seuraavanlaiseksi: muovimatto, lastulevy, lankkulattia, alkuperäinen lankkulattia, paperi, sammal/turve-eristys (kuva 3).

Rakenneavauksen yhteydessä todettiin, että alapohjarakenteesta on aistinvaraisesti selvästi havaittavaa ilmavuotoa. Alapohjan eristemateriaalista otettiin näyte 2. Näytteessä esiintyi runsaasti *Penicillium* ja *Aureobasidium* -mikrobeita sekä bakteereja. Näytetuloksena on selvä mikrobikasvu materiaalissa.

Kuva 3. Materiaalinäyte 2 luokkahuoneen alapohjasta, eristeenä sammalta ja turvetta

Vanhan koulurakennuksen eristeinä on käytetty sammalta ja turvetta sekä purua. Luonnosta peräisin olevissa materiaaleissa voi luonnostaankin olla paljon mikrobeita ilman, että kysymyksessä on kosteusvaurio. Ryömintätilasta otetuissa valokuvissa ei ilmennyt viitteitä alapohjan kosteusvaurioista. Materiaalinäytteen suuret mikrobimäärät ja alapohjarakenteen ja ulkoseinän liittymäkohdan ilmatiiveyden oletettu heikkous mahdollistavat mikrobiperäisten epäpuhtauksien kulkeutumisen sisäilmaan sekä alapohjaeristeestä että ryömintätilasta. Alapohjan eristenäytteessä todetut mikrobit ovat allergisoivia ja osa *Penicillium*-lajeista on myös toksiineja tuottavia.

Puurakenteissa ryömintätilan ja ulkoseinärakenteen liittymän tiivistyskorjausten onnistuminen on epätodennäköistä puurakenteiden elämisen vuoksi. Epäpuhtauksien kulkeutumista sisäilmaan voidaan pyrkiä vähentämään lisäämällä tuloilmaa rakennukseen, jotta rakennus muuttuu ylipaineiseksi. Ylipaineistusta voidaan käyttää väliaikaisena toimenpiteenä, mutta pitkäaikaisessa käytössä sisäilman kosteus saattaa aiheuttaa mikrobivaurioita rakenteisiin. Ongelman poistamiseksi korjaustoimenpiteenä on maapohjan

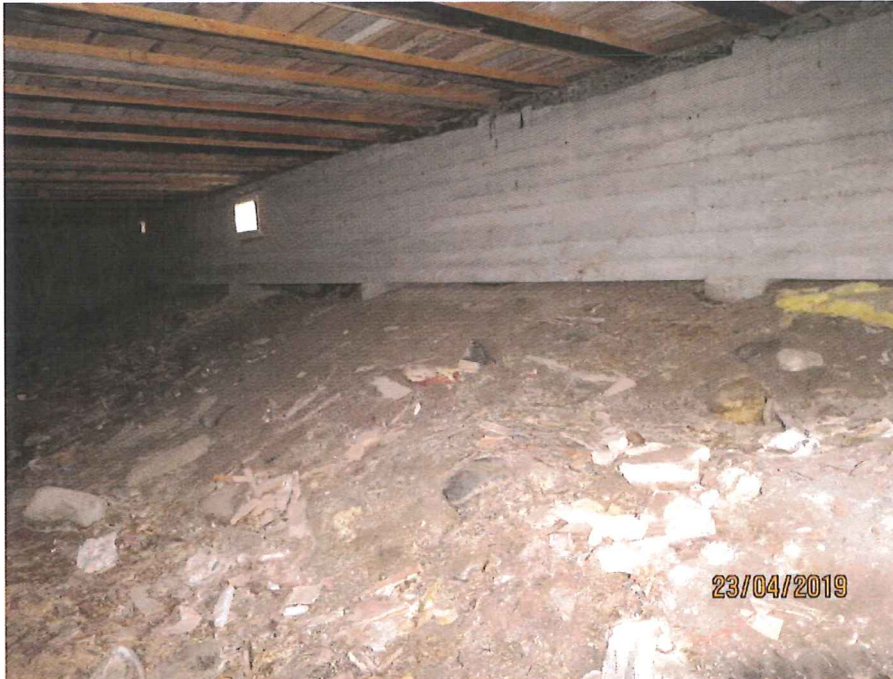
Kuva 4. Luokkasiiven ryömintätila, maapohjan pinnassa mikrobivaurioitunutta ainesta

Uuden rakennuksen ulkoseinäeristeissä ei todettu vaurioita. Luokkasiiven lattiarakenteessa todettiin vaurioita vesipisteiden kohdalla. Sisäilman epäpuhtauslähteenä on myös ryömintätilan homehtunut orgaaninen aines ja maapohjan mikrobivaurioitunut pintaosa.

Toimenpiteinä luokkasiivessä ryömintätila tulee puhdistaa poistamalla mikrobivaurioitunutta pintamaata 20-30 cm. Kellarin huonetilan katossa on mm. viemäriämpivientejä, jotka tulee tiivistää. 3-4 luokassa ja puutyöluokassa lavuaarin alapuoliselta osalta lattiarakenteen vaurioituneet materiaalit tulee uusida. Luokkasiivessä tulee myös kiinnittää huomiota riittävään tuloilman saantiin, koska ainakin 5-6 luokassa ilma oli tunkkaista oppitunnin jälkeen.

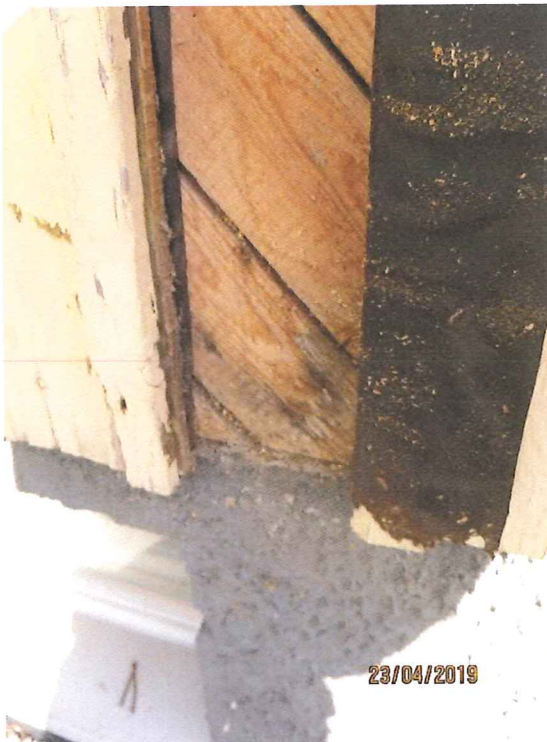
Luokkasiiven ulkoseinärakenteiden purueristeestä otettiin näytteet luokasta 3-4 (näyte 3, kuva 5) sekä luokasta 5-6 (näyte 4). Näytteessä 3 homeiden määrä oli niukka ja näytteessä 4 homeiden määrä oli alle määritysrajan. Ulkoseinissä ei siten ollut viitteitä mikrobivaurioista.

Kuva 5. Ulkoseinän materiaalinäyte (näyte 3) otettiin ulkoa päin.

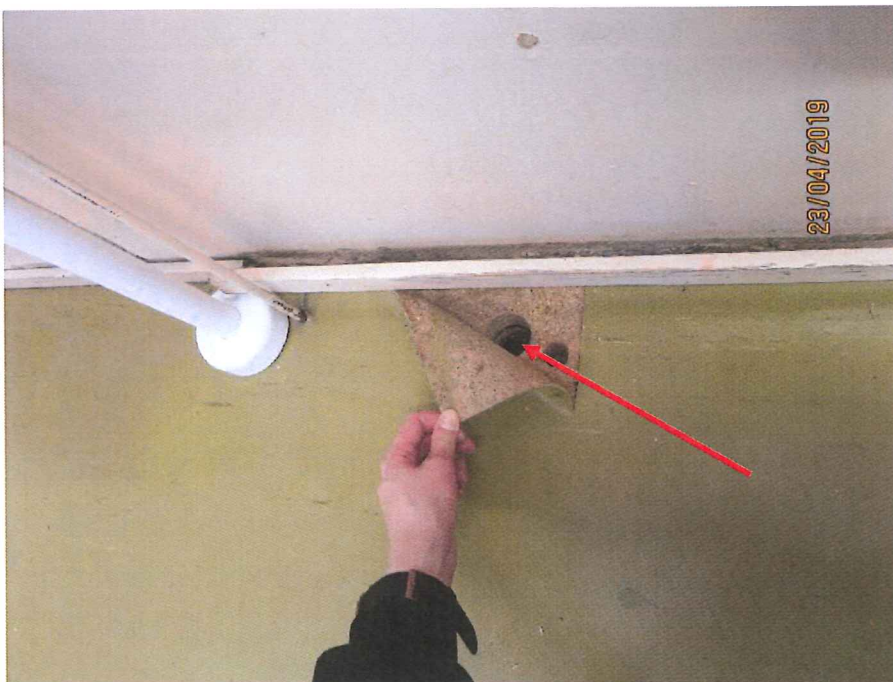
Luokassa 3-4 todettiin lavuaarin alla vanhaa vesivahinkokohtaa (kuva 6). Lastulevystä otetussa näytteessä (näyte 5) todettiin pieniä määriä kosteusvaurioon viittaavia mikrobeita *Chaetomium* sekä *Paecilomyces*. Näytetuloksena on epäily mikrobikasvusta materiaalissa. Samalta kohtaa lattia purueristeestä otettiin näyte 6. Näytteessä esiintyi runsaasti

kosteusvaurioon viittaavaa *Chaetomium*-mikrobia ja runsaasti *Penicillium*-mikrobia sekä niukasti kosteusvaurioon viittaavia lajeja *Eurotium*, *Aspercillus ustus* ja sädesieniä. Näytetuloksena on selvä mikrobikasvu materiaalissa.

Kuva 6. Näytteet 5 ja 6 luokan 3-4 lavuaarin alta.

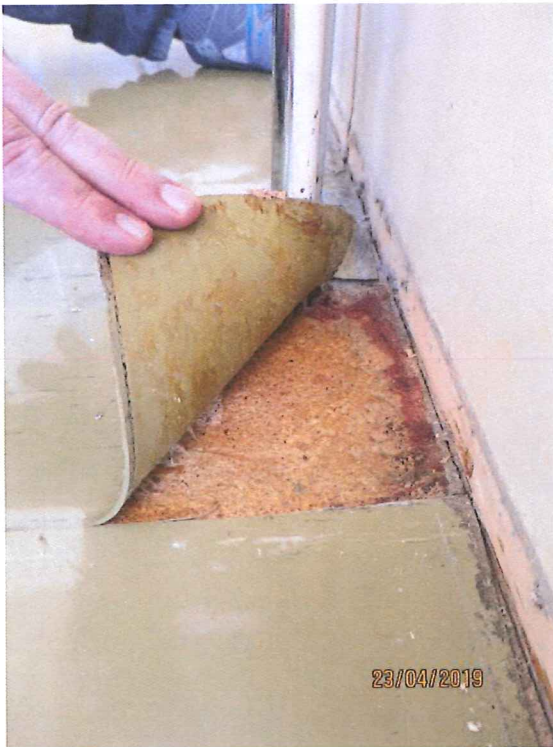
Puutyöluokassa (entinen atk-luokka) otettiin lattian purueristenäyte (näyte 7) lavuaarin alta (kuva 7). Näytteessä esiintyi erittäin runsaasti kosteusvaurioon viittaavaa *Paecilomyces*-mikrobia sekä sädesieniä. Näytetuloksena on selvä mikrobikasvu materiaalissa.

Kuva 7. Näyte 7 puutyöluokan lavuaarin alta lattian purueristeestä.

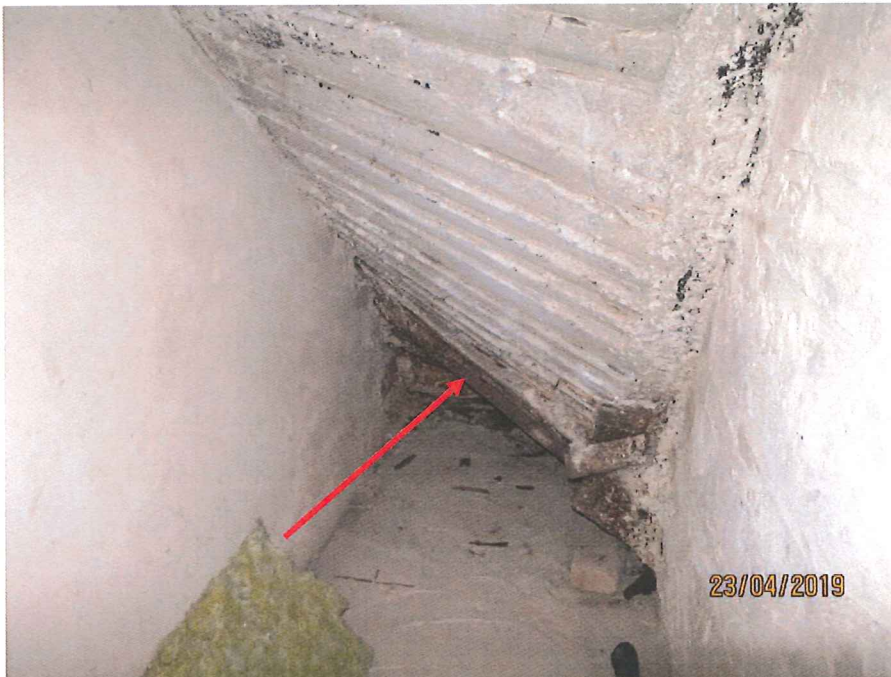
Opettajain huoneen lattiaan tehtiin tarkastusaukko tilan ulkoseinän vierustalle. Alapohjarakenteesta todettiin, että myös opettajain huoneen lattiaeristeet on uusittu eteisen vesivahingon yhteydessä. Eristeeksi on asennettu puhallettu ekovilla. Ekovillasta otettiin näyte 8. Näytteessä esiintyi yksittäinen *Aspercillus fumigatus* -mikrobi. Näytetulos ei viittaa mikrobivaurioon materiaalissa. Ko. kohdalla todettiin myös, että puhallusvillan ja lattian lastulevyn välissä on ilmarako, jossa mahdolliset epäpuhtaudet voivat levitä syntypaikastaan laajalle alueelle. Terveystarkastajan 6.2.2019 ottamassa ilmanäytteessä opettajain huoneessa todettiin poikkeava määrä *Penicillium*-mikrobia sisäilmassa, 20.2.2019 otetussa näytteessä pitoisuus oli normaali. Opettajain huoneen kellaritilan tarkastuksessa todettiin, että portaikon alla olevia muottilautoja ei ole poistettu (kuva 8).

Kuva 8. Opettajainhuoneen kellarin portaikon alla purkamattomia muottilautoja.

Opettajainhuoneen siivessä tulee ryömintätila puhdistaa ja varmistaa ryömintätilan riittävä tuulettuvuus. Kellaritiloista poistetaan vanhat muottilaudat. Puhdistuksen jälkeen tulee ryhmiksen tiloissa seurata esiintyykö homeen hajua ulkoseinän vierustalla. Jos hajuhavainnot eivät poistu, tulee tilaan suorittaa lisätutkimuksia. Ryhmiksen ilmanvaihdon riittävyys nykyisillä käyttäjämäärillä tulee varmistaa. Ullakkotilassa suositellaan, että palokatkoseinän vieressä olevilta kattovuotokohdilta yläpohjan eristeet uusitaan.

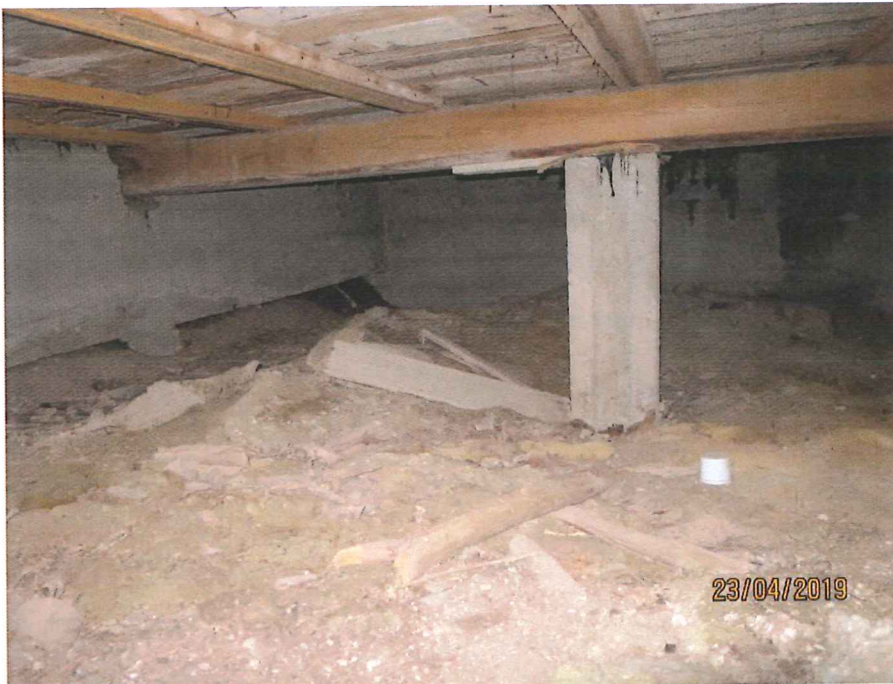
Vuonna 2015 tehdyssä tutkimuksessa on rakennuksen ryömintätila kehoitettu puhdistamaan orgaanisesta jätteestä (mm. muottilautoista). Övermarkilta saadun tiedon mukaan ryömintätilat on puhdistettu. Koska takapihan puoleiset käyntiluukut on muurattu umpeen, asia tarkistettiin ottamalla valokuvia etupihan puolelta ryömintätilan tuuletusaukoista. Valokuvista voitiin todeta, että ryömintätilan maapohjalla on edelleen muottilautoja ja muuta homehtuvaa ainesta (kuva 9).

Kuva 9. Opettajainhuoneen alapuolisessa ryömintätilassa maapohjalla mikrobivaurioitunutta ainesta.

Opettajainhuoneessa sisäilmanäytteen poikkeavan mikrobipitoisuuden lähteinä saattavat olla ryömintätilasta tuleva vuotoilma sekä yläpohjatilasta tuulenpaineen vaikutuksesta tulevat epäpuhtaudet (palokatkoseinän vieressä kattovuotojen aiheuttamat vauriot). Ryömintätilan maapohjan mikrobivaurioituneesta materiaalista (puujäte ja maan pintaosa) kulkeutuu epäpuhtauksia sisäilmaan. Alapohjarakennetta on uusittu vesivahingon seurauksena eteisestä sekä opettajain huoneesta. Alapohjan eriste ei täytä koko eristetilaa, joten rakenteessa on selviä ilmavirtauksia.
