Asiakirjatyyppi  
Kuntoarvioraportti

Päivämäärä  
23.03.2018

# LAPPAJÄRVEN YHTEISKOULU

| Laatija | Anne-Mari Kaukola, DI |

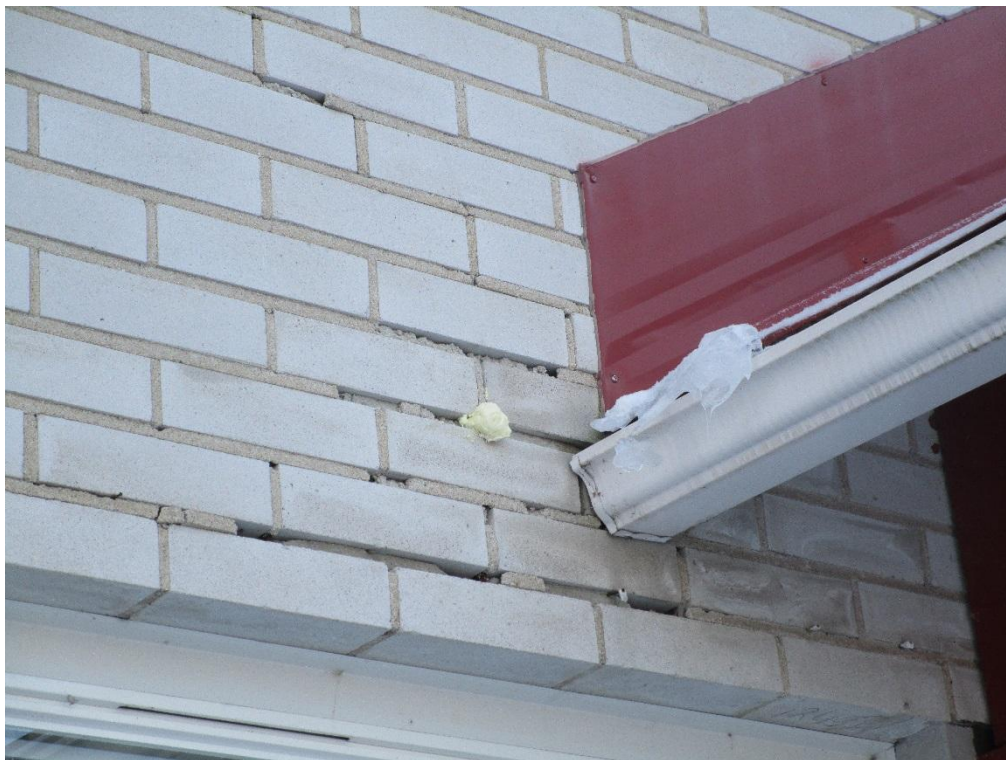
Keittiön viereisessä emännän huoneessa oli havaittavissa ulkoseinässä maalipinnoitteen irtoamista ja kosteusjälkiä. Kosteus on mahdollisesti peräisin ulkopuolella olevan sisäänkäyntikatoksen vesikatolta. Katoksen sadevedenpoistossa on detaljipuuotteita ja sadevesi pääsee katolta seinäpinnalle. Kyseisestä kohdasta ulkoseinän mineraalivillalämmöneristeestä tilaajan toimesta otetussa materiaalinäytteessä (Työterveyslaitos, analyysivastaus 372153, 22.2.2018) havaittiin heikko viite vauriosta.

Kuva 3.1 Detaljipuute keittiön eteisen katoksen vedenohjauksessa. Ulkoseinän tiiliverhouksen laastisaumat ovat rapautuneet paikoin.

- Ulkoseinille suositellaan kattavia mikrobitutkimuksia puuttuvasta tuuletusraosta johtuen.
- Kellarin seinien lämmöneristeelle suositellaan kunto- ja mikrobitutkimuksia mahdollisesta ulkoseinän läpi pääsevistä kosteudesta johtuen.
- Kellarin sisäänkäyntien katoksien vedenohjaus suositellaan korjattavaksi siten, ettei sadevesi pääse ohjautumaan seinäpinnalle.
- Ruokalan sisäänkäyntikatoksen vedenpoistolaitteiden detaljipuutteiden korjaus.

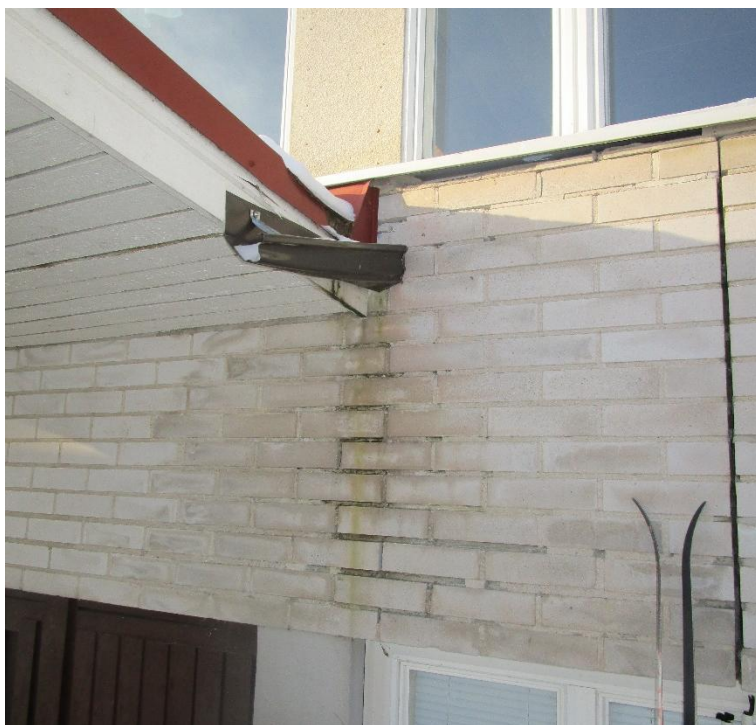
Kuva 3.2 Detaljipuutteita kellarin katoksen vedenohjauksessa. Ulkoseinään kohdistuu korkea kosteusrasitus.

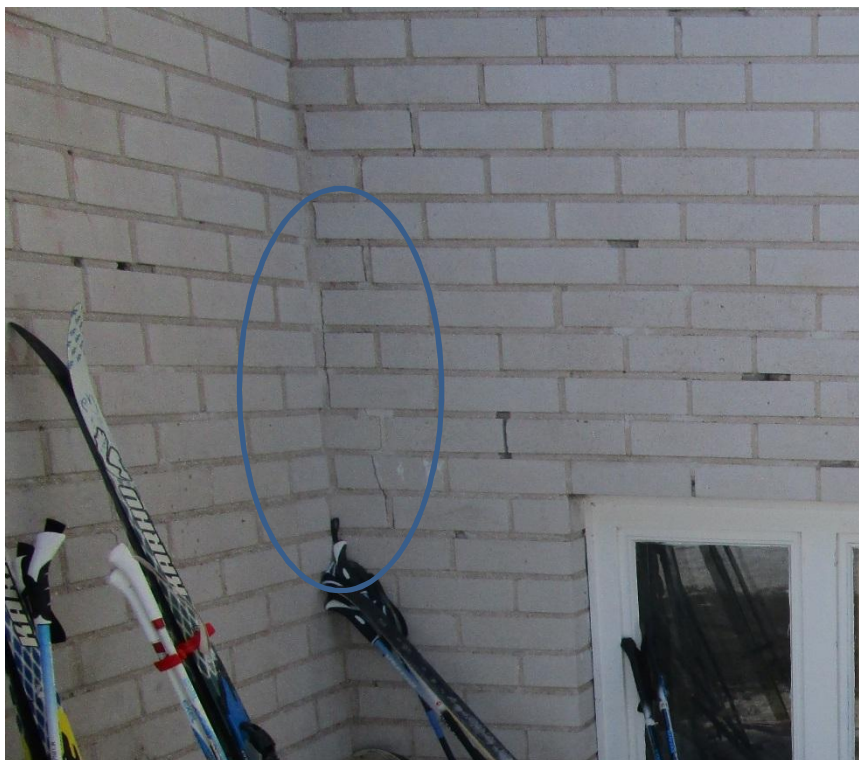
Kuva 3.3 Halkeama tiilimuurauksessa.

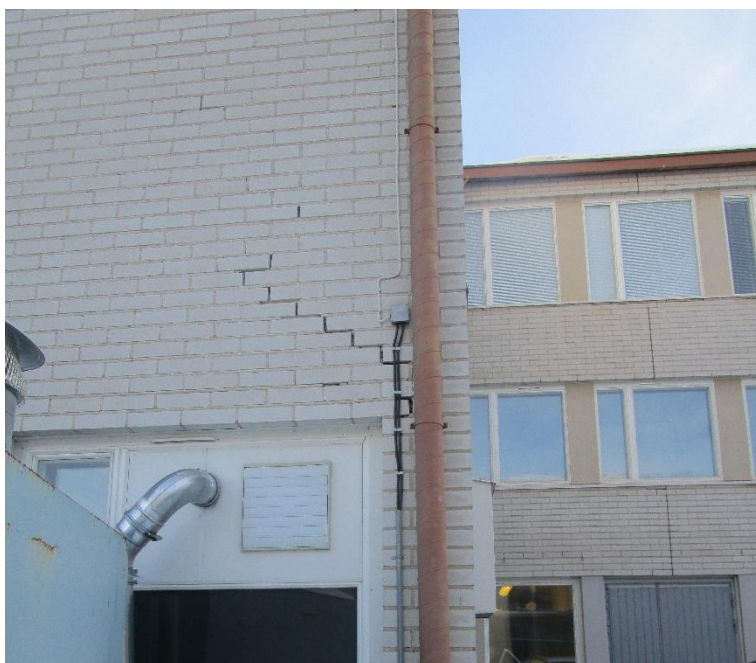
Kuva 3.4 Tiilimuurauksen halkeilua.

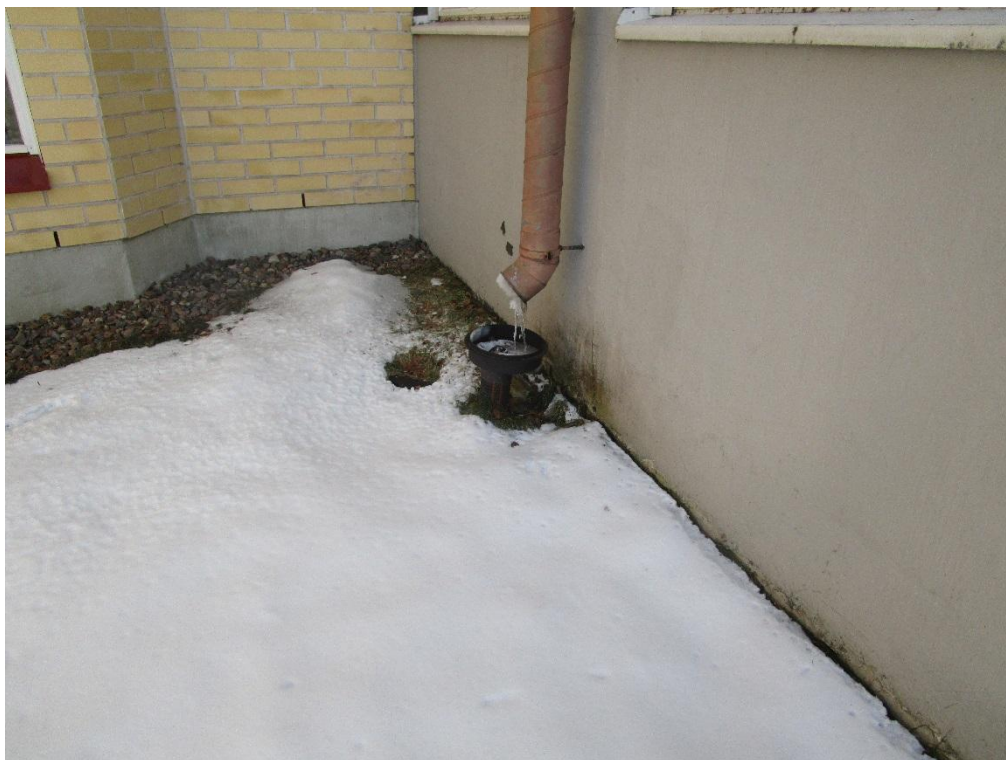
Kuva 3.5 Sadevedenohjaus pääasiassa hallitusti suoraan sadevesikaivoihin. Kyseisessä kohdassa sadevesi pääsee hieman rasittamaan seinärakennetta.

- Nykyisten sadevesijärjestelmien toimivuus tulee tarkastaa säännöllisin väliajoin.

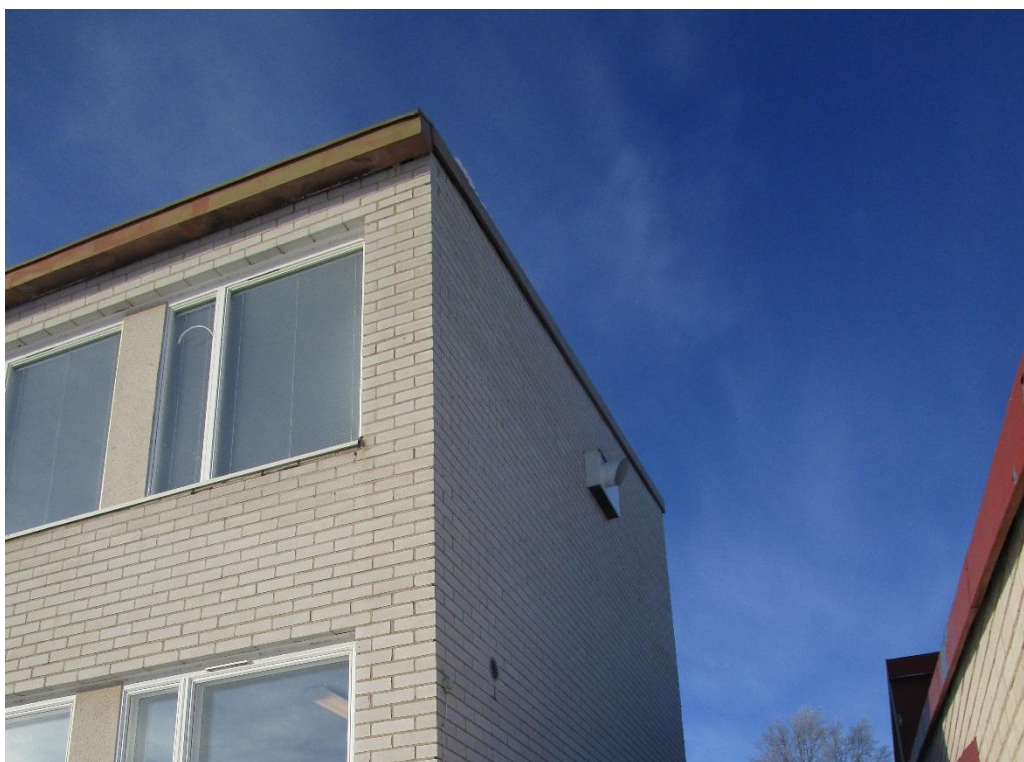
Räystäiden ulkonema on pieni, joten viistosade pääsee rasittamaan ulkoseinää.

Kuva 3.6 Rakennuksen räystääiden ulottuma on heikko, jolloin viistosade pääsee rasittamaan julkisivupintaa.

- Räystäsrakenteet tulisi tarkastaa ja tarvittaessa korjata

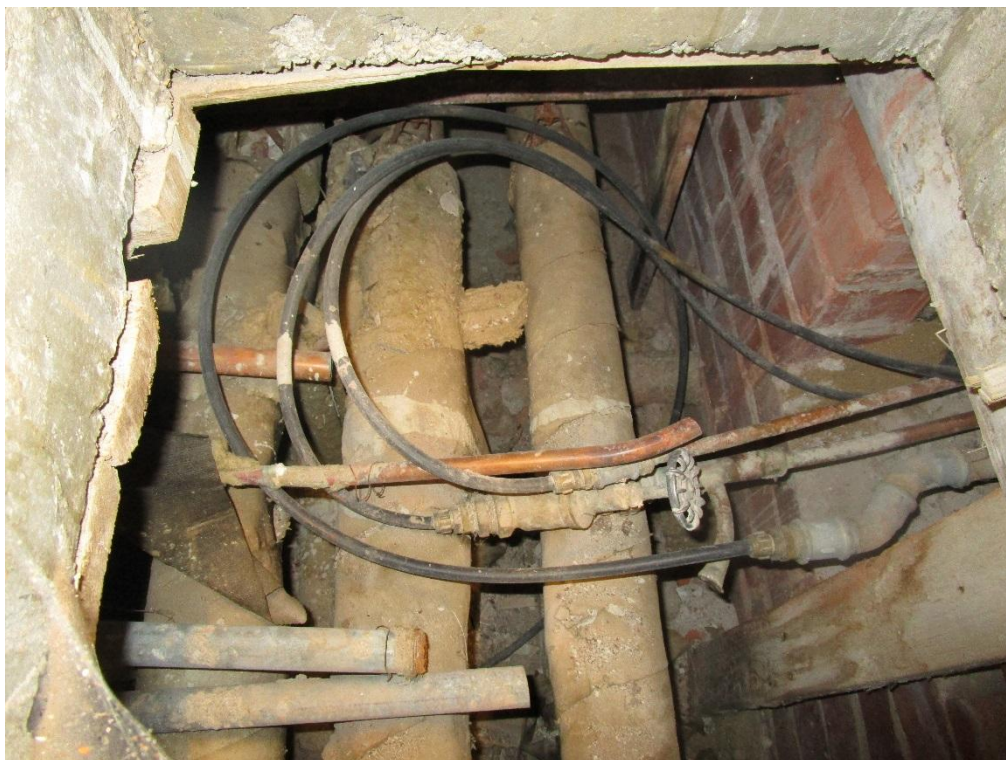
Alapohjan alla kulkee putkikanaali, jonka seinät ovat tiilimuurattuja ja alapohja teräsbetonilaatta-alapohja. Kanaalissa on jätettä ja muotti- ja/tai tukilautoja. Kanaali on alipaineistettu ja varustettu huippuimurilla, joka poistaa ilman rakennuksen vesikaton läpi ulos.

Kuva 3.7 Alapohjan alla kulkeva putkikanaali. Kanaalissa on muotti- ja tukilautoja sekä rakennusjätettä.

- Kanaalin painesuhteita suositellaan seurattavan aktiivisesti.
- Kanaalin tarkistusluukut suositellaan tiivistettäväksi.

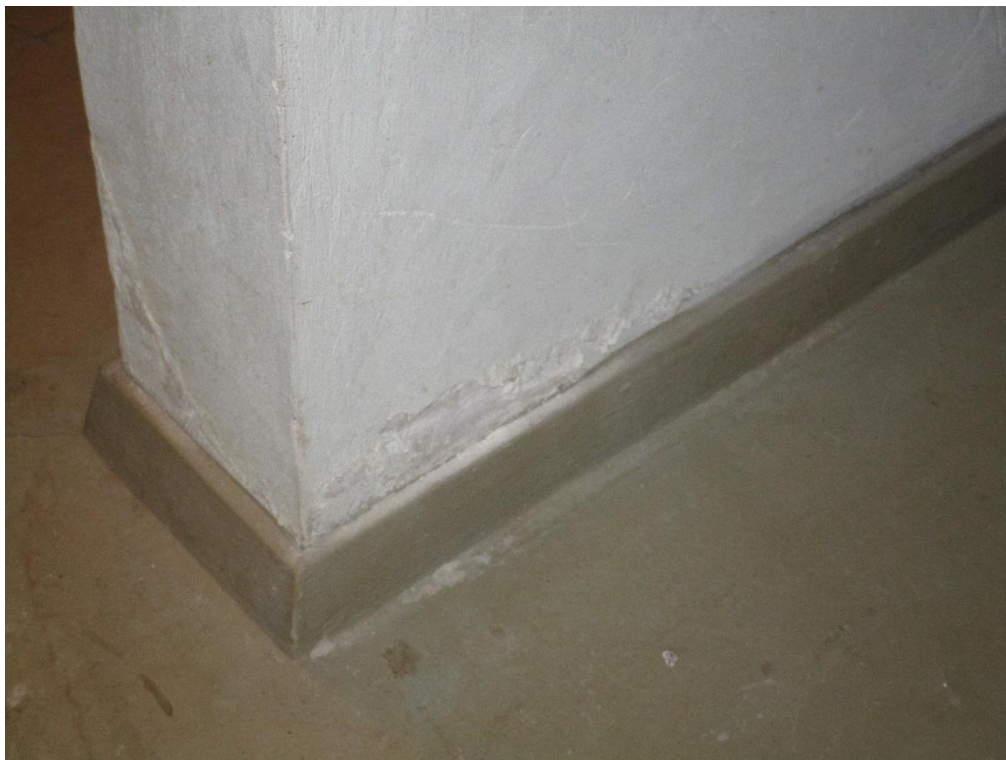
Kuva 3.8 Teknisen tilan seinän alaosassa on havaittavissa kalkkihärmettä, joka viittaa kosteuden nousuun rakenteessa.

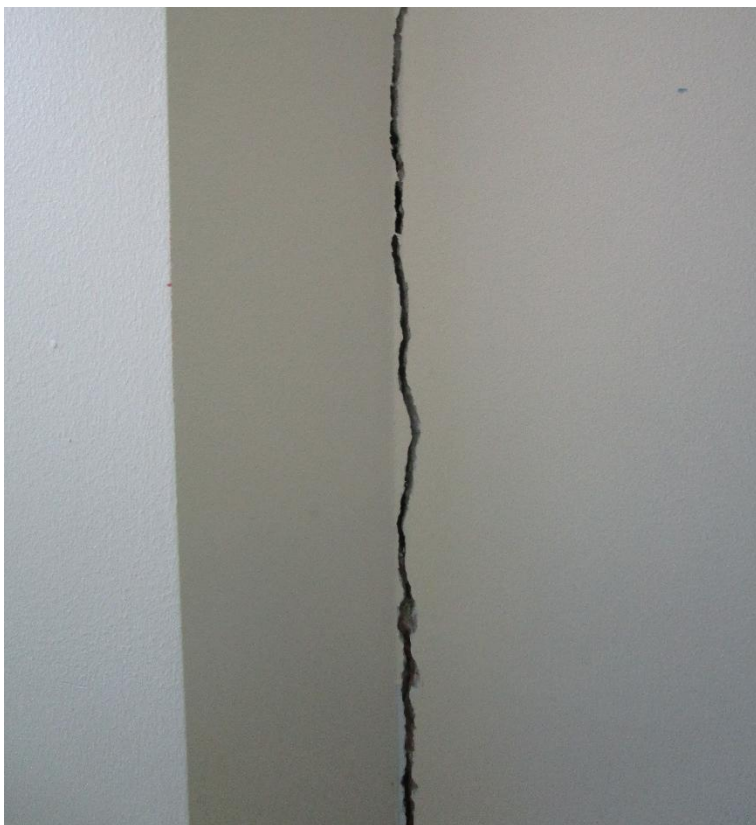
Rakennuksen sisäseinien yleisilme oli hyvä. Normaalista käytöstä aiheutunutta kulumaa oli havaittavissa seinäpinnoilla. Kellarissa sijaitsevassa teknisessä tilassa havaittiin paikoin seinien alaosissa pinnoitteen irtoamista ja kalkkihärmettä. Toisessa kerroksessa vanhan ja uuden osan liittymäkohtaan on syntynyt liikuntasäuma rakennusten liikkeistä johtuen.

Kuva 3.9 Rakenteeseen syntynyt liikuntasauma toisessa kerroksessa uuden ja vanhan osan välissä.

- Seinäpinnoille ei suositella toimenpiteitä
- Pesutilojen pinnoitteet suositellaan uusittavaksi seuraavan peruskorjauksen yhteydessä ja samalla asennetaan nykyaikaisten vedeneristysvaatimusten mukaiset vedeneristeet seiniin ja lattiaan.
- Rakenteellisen liikuntasäuman toteutus jo muodostuneeseen halkeamaan (elastinen liikuntasäumamassa)

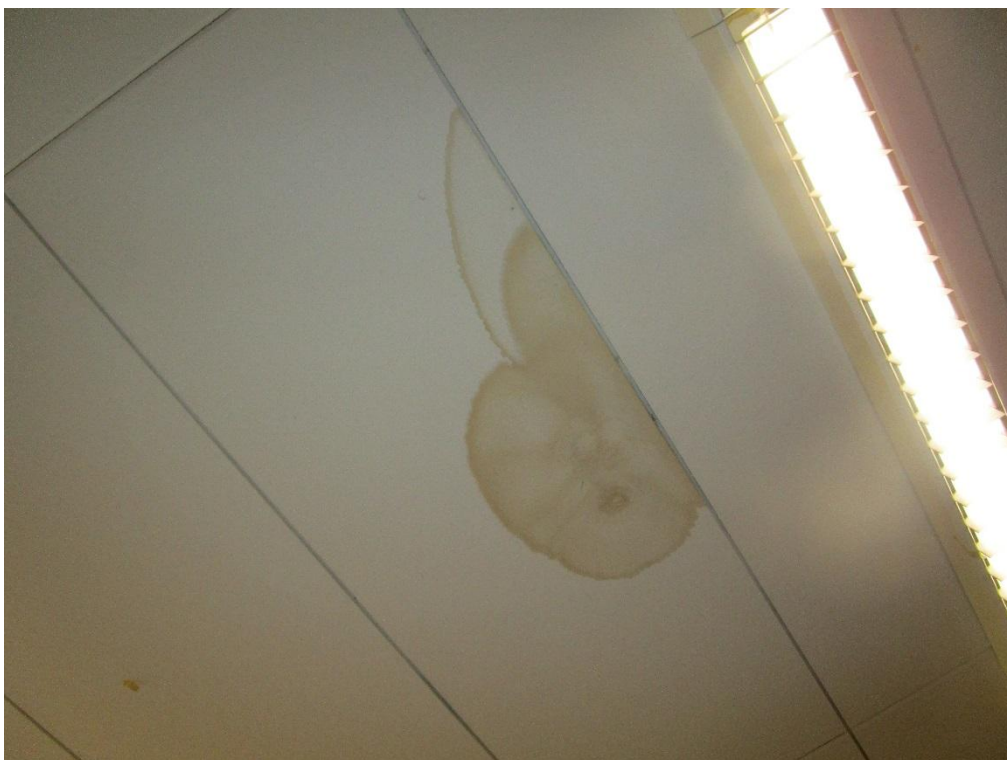
Kattopinnat vaikuttivat olevan pääasiassa hyvässä kunnossa. Toisen kerroksen muutamassa luokassa oli havaittavissa vuotojälkiä katon akustiikkaeristeissä. Vuotojäljet ovat todennäköisesti

vanhoja. Kattopinnoilla olevissa akustiikkaeristeissä osassa oli havaittavissa mineraalivilla-avointa pintaa, joista saattaa päästä mineraalivillakuituja sisäilmaan ilmavirtojen mukana.

Kuva 3.10 Toisen kerroksen luokahuoneessa akustiikkalevyssä kosteusjälki, joka on todennäköisesti vanha.

- Akustiikkalevyjen avoimien reunojen peittomaalaus.
- Yläpohjan tutkiminen mahdollisten vesivuotojen paikantamiseksi.
- Tuloilmasäleikön muutokset siten, ettei lumi/vesi pääse kanavistoon tuulen mukana.

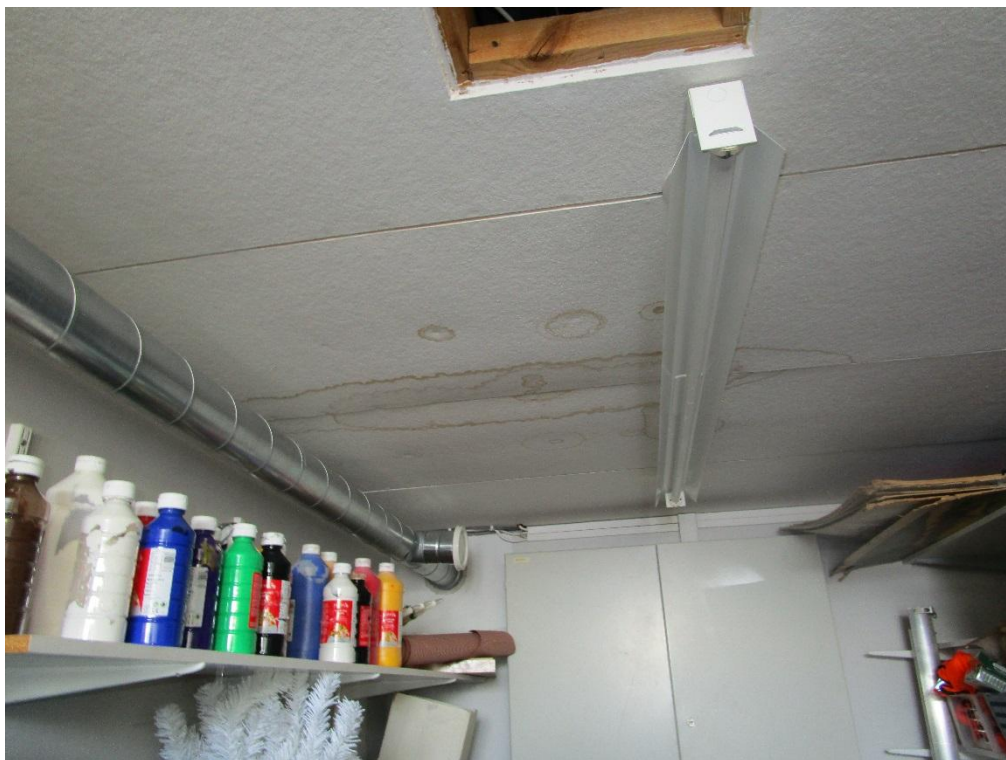
Toisen kerroksen varastossa/IV-konehuoneessa havaittiin katon levyissä vuotojälkiä, jotka johtuvat IV-tuloilman säleikön kautta tuulen mukana sisään pääsevistä lumesta/vedestä.

Kuva 3.11 Varaston/IV-konehuoneen alaslasketussa katossa kosteusjälkiä. Kosteus pääsee ulkosäleikön kautta kanavistoon.

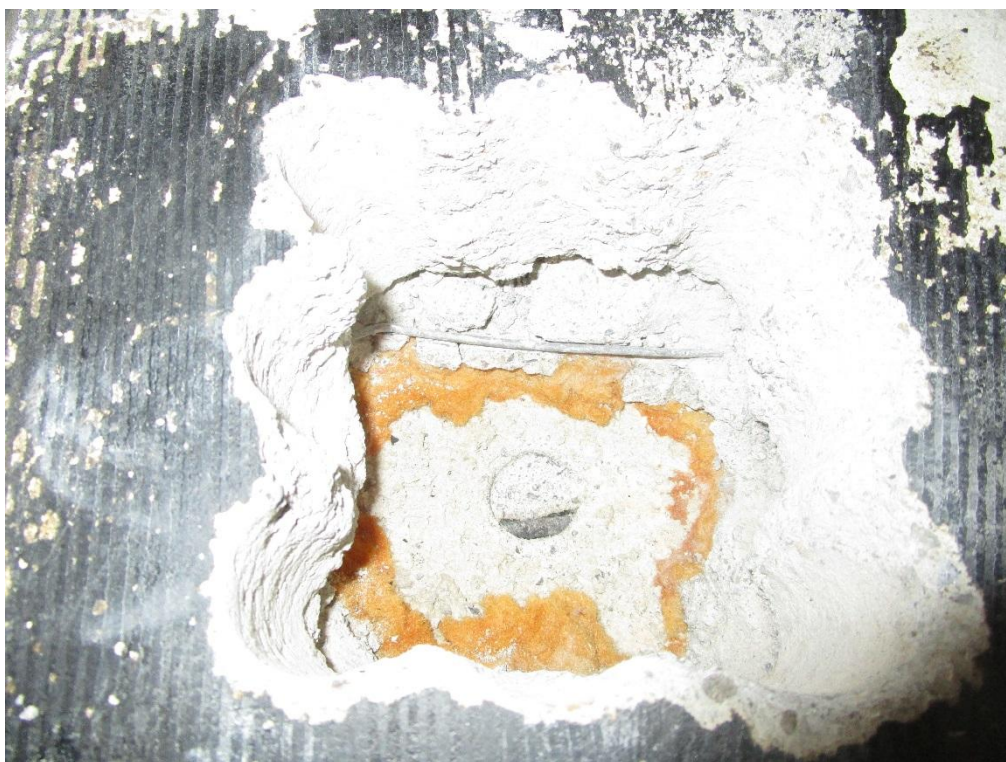
Kuva 3.12 Musiikkiluokan varaston alapohjaan tilaajan toimesta suoritettu rakenneavaus.

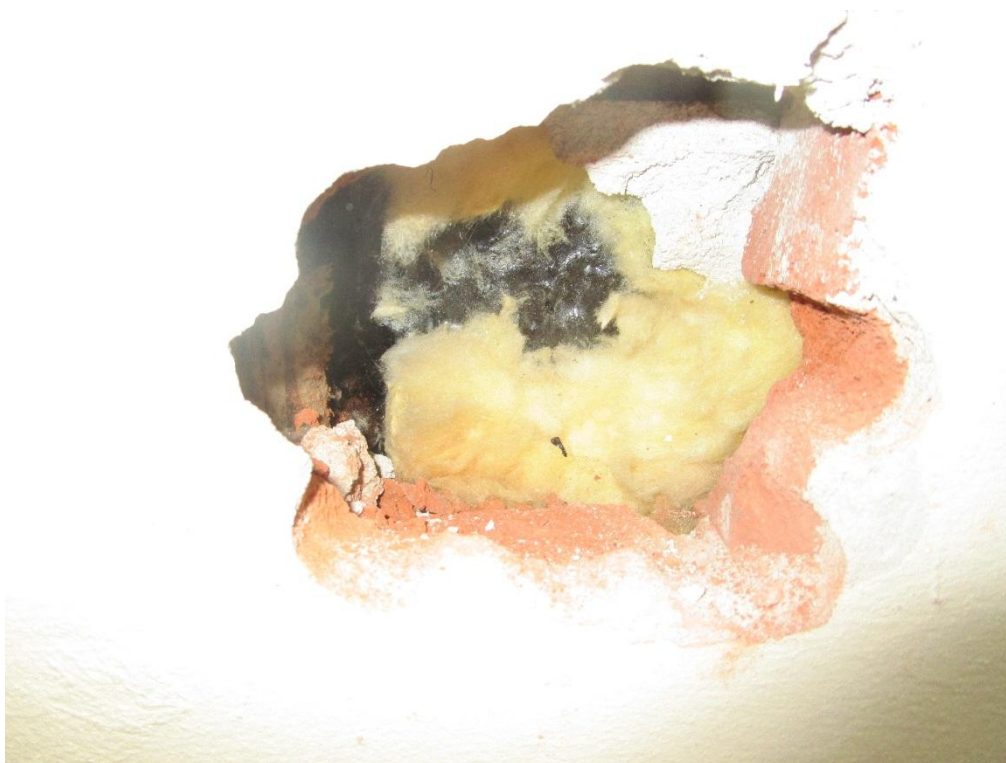
Kuva 3.13 Musiikkiluokan varaston maanvastaiseen seinään tilaajan toimesta suoritettu rakennearaus.
