LOHJAN LUKIO

Rakennushistoriallisten arvojen inventointi

11.12.2018

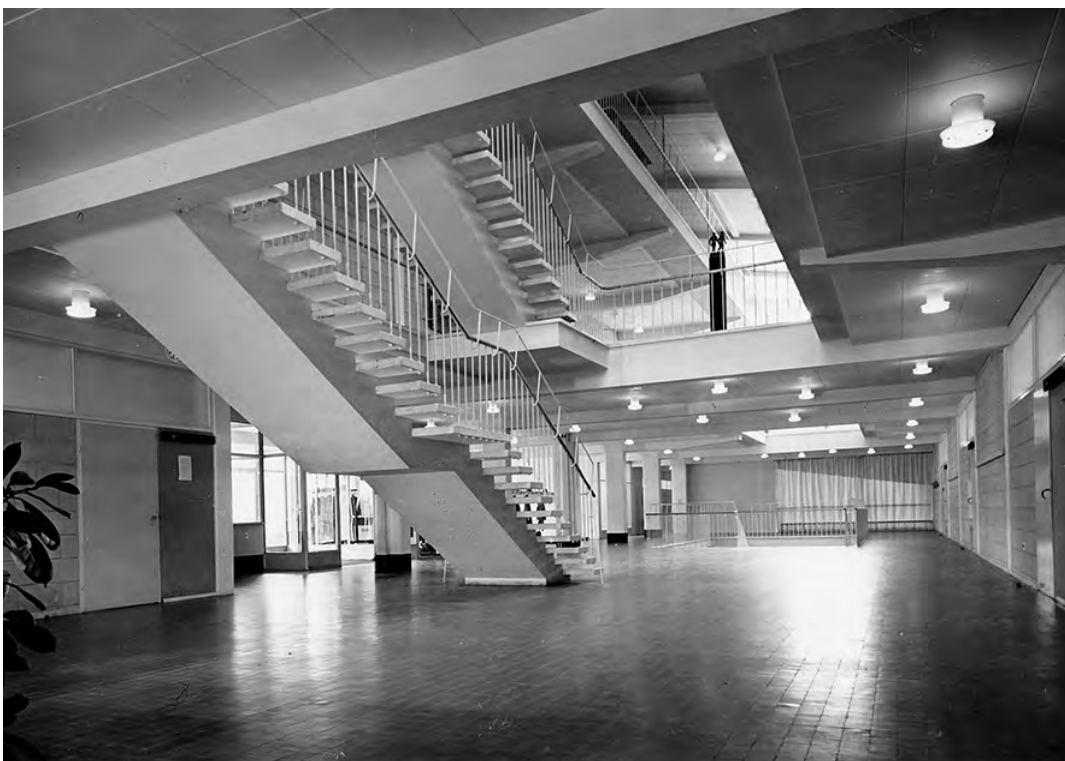
kuva 3; Lohjan lukion portaikkoo

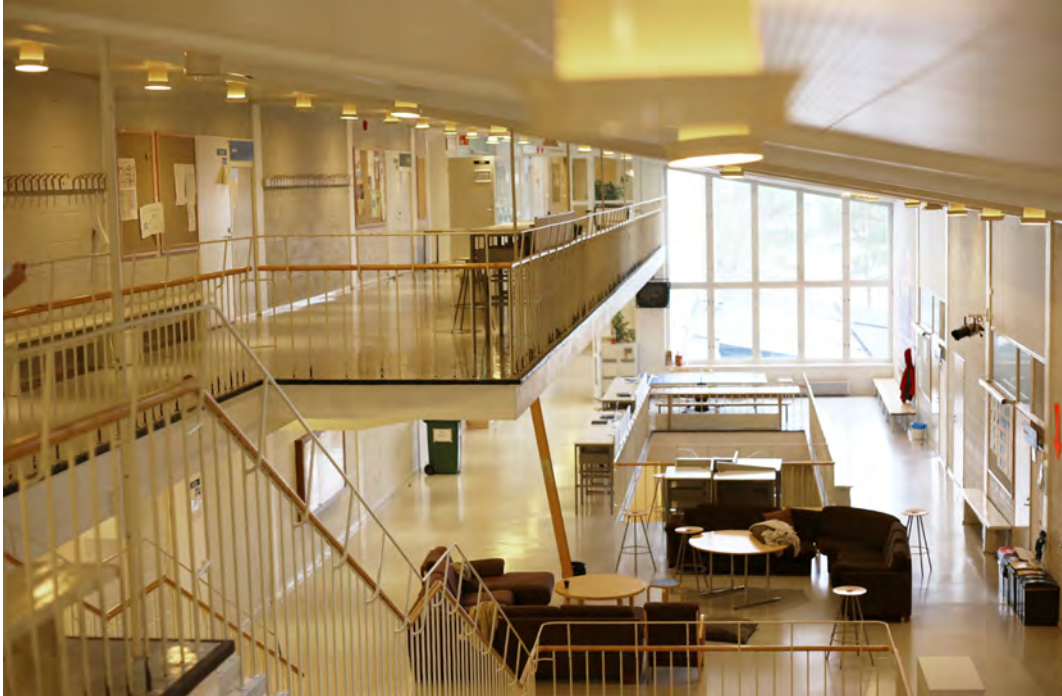
kuva 4; yleisnäkymä 3. kerroksen tasanteelta

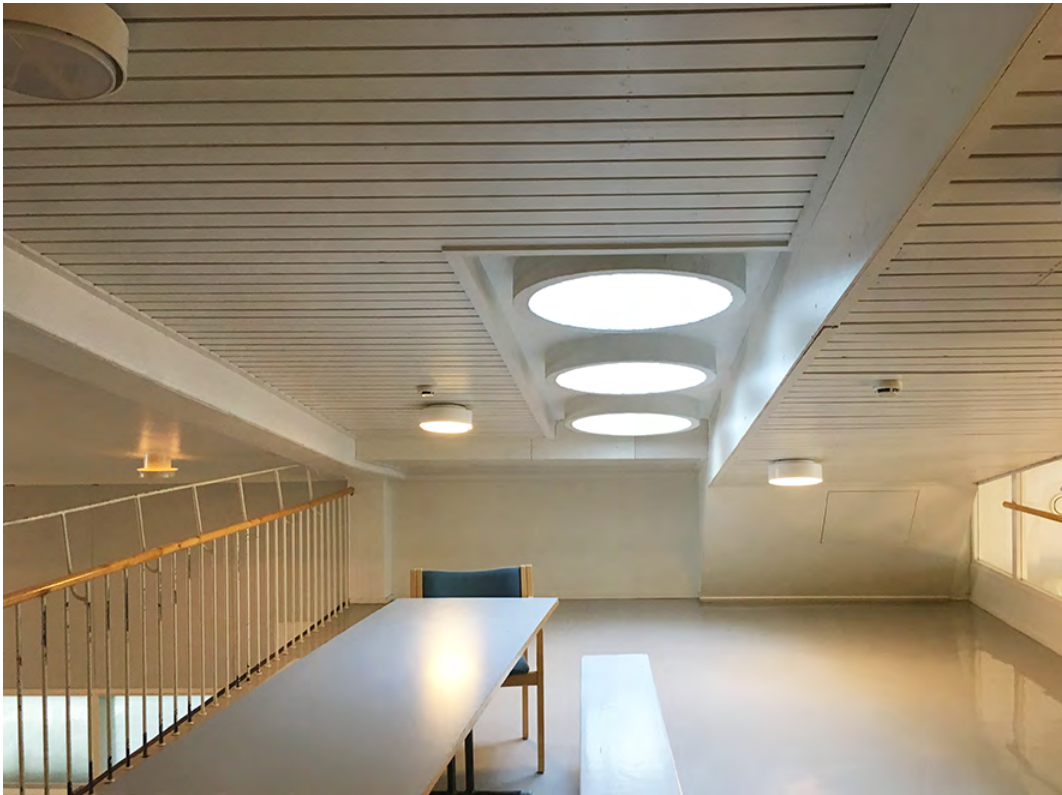
Kattopintojen lautamuottiin valetut näkyvät palkit ja rei'itetyt kipsilevykatot alkuperäisine valaisimineen ovat tärkeä osa aula- ja käytävätilojen autenttista ilmettä. Juhlasalin ja aulatilojen 3. kerroksen katossa on myös pyöreitä lautamuotilla valettuja kattoikkunoita, jotka on aiemmin kunnostettu lasittamalla ulkoapäin yhdellä yhtenäisellä lasilla. 3. kerroksen tasanteella osa katosta on verhottu raakalaudalla (ei alkuperäinen pinta?). Lautapinta sopii hyvin yhteen lautamuottiin valettujen betonipintojen kanssa.

kuva 5; 3. kerroksen porrastasanteen kattoikkunat ja lautaverhoiltu kattopinta (pyöreät valaisimet uusia)

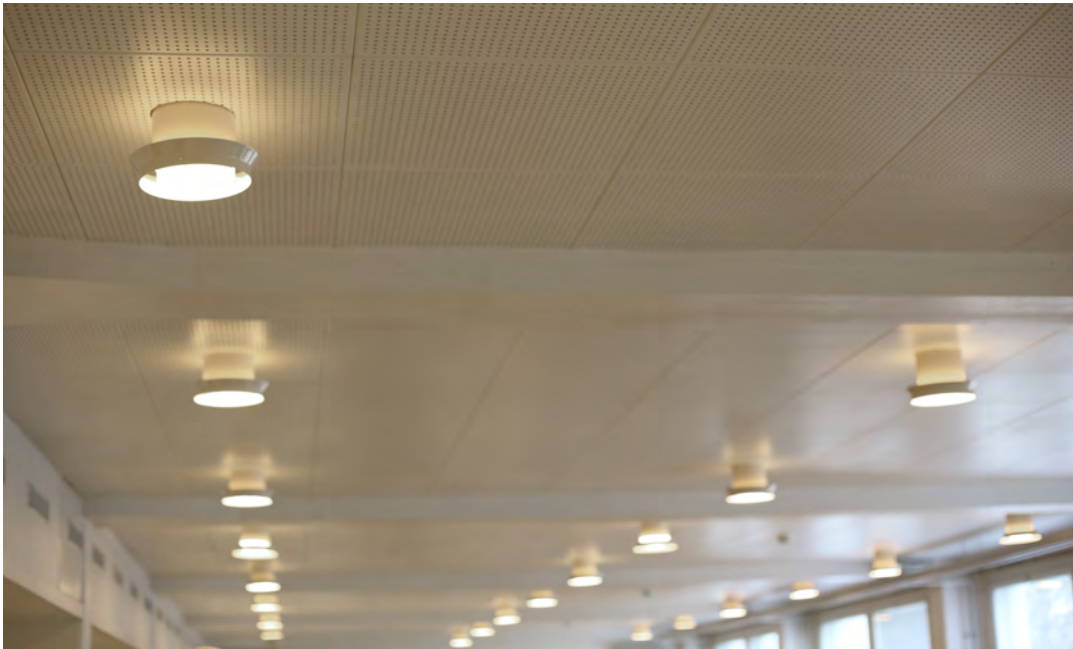
kuva 7; Lohjan lukion ruokalan valaisinkenttää

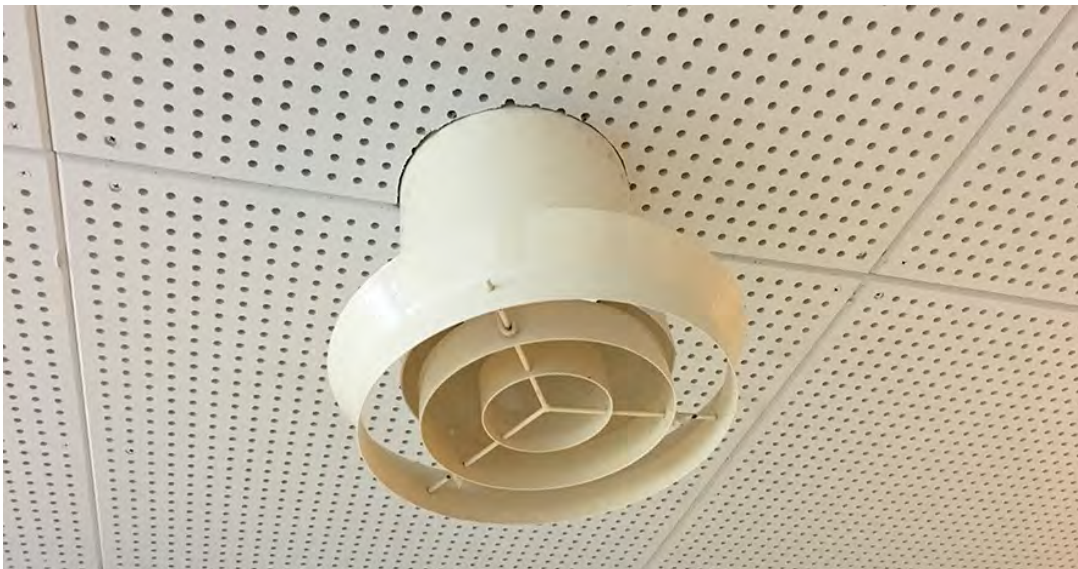
Kattopintaan asennetut peltiset valaisimet ovat alkuperäiset. Valaisimiin on aiemmin vaihdettu sisäosat pienoistoisteputkilampuille.

kuva 8; aula- ja käytävätilojen alkuperäinen valaisin

Valaistuksen suunnittelun lähtökohtana tulisi tutkia mahdollisuutta asentaa uudet valoteholtaan ja energiansäästöltään paremmin nykyvaatimuksia vastaavat valaisimet siten, että ne sopivat vanhan valaisinkuoren sisään.

Valaisinasennuksessa on huomioitava myös se, että aula- ja käytävätilojen vanhan valaisintyyppin on tarkoitus valaista osin myös ylöspäin kattopintaa. Ylöspäin suunnatulla valolla ei ole varsinaista lattiatasoon asti heijastavaa valotehoa, vaan kattopintaan heijastuvalla valolla on tarkoitus lähinnä luoda valaisimelle valoympyrä, jonka alla valaisin "leijuu" irti kattopinnasta.

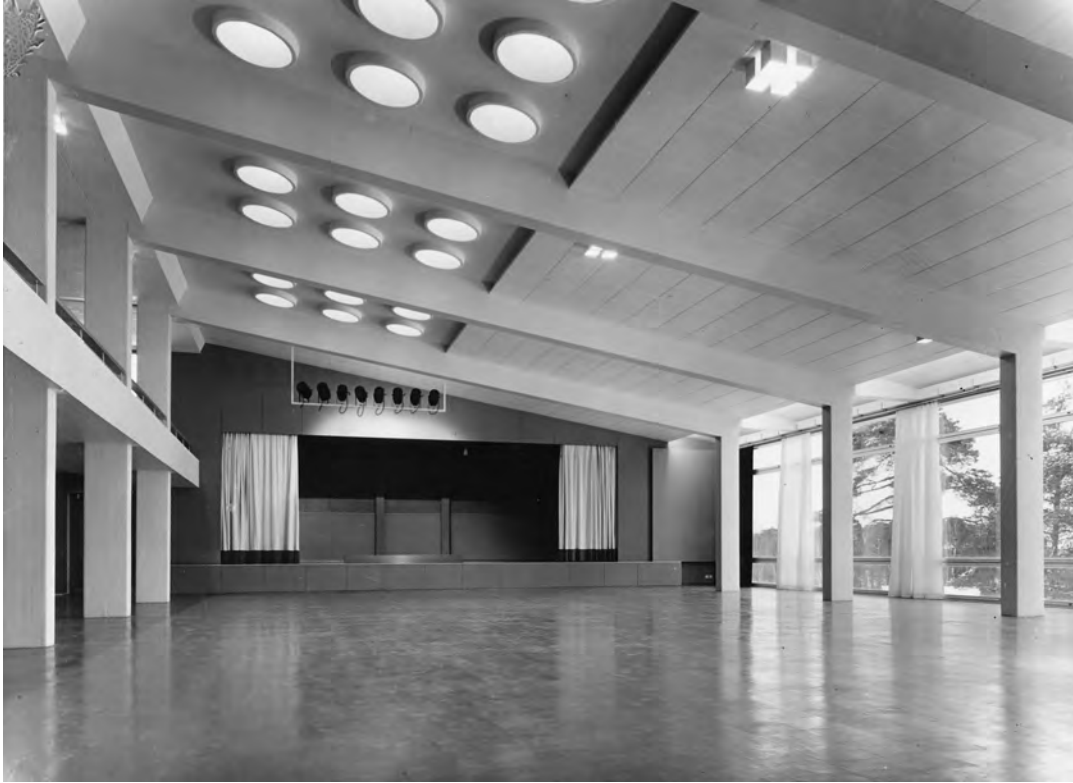
kuva 9; juhlasali

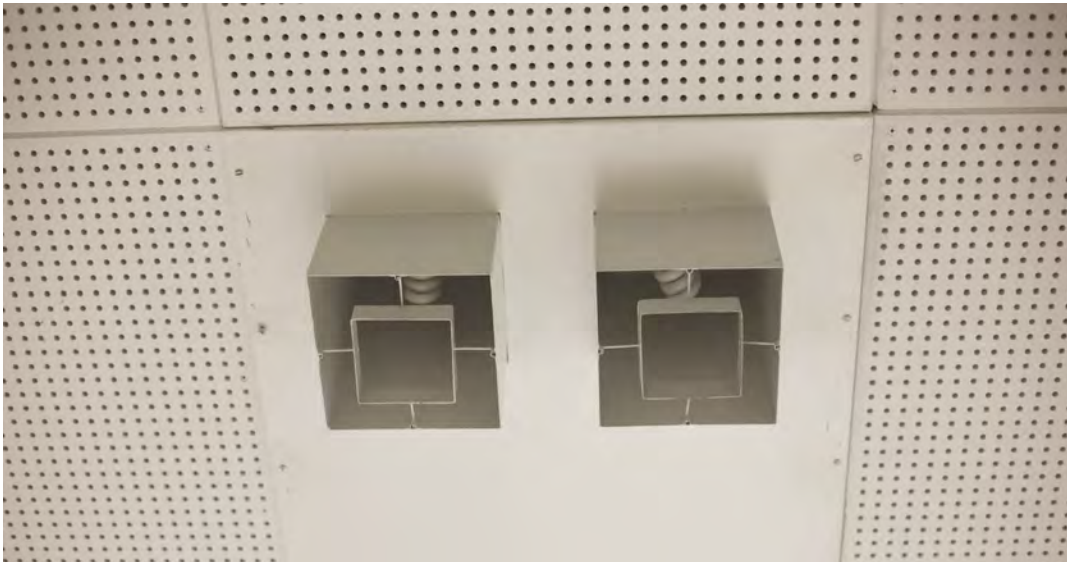
Juhlasalin kattopintaa rytmittävät vinot palkit ja pyöreät kattoikkunat. Juhlasalin alkuperäiset neljän ja kahden ryhmään jaetut peltiset kattovalaisimet ovat alkuperäiset. Alkuperäisten valaisinten säilyttäminen / hyödyntäminen tulee ottaa valaistussuunnittelun lähtökohdaksi.

kuva 10; juhlasalin kattovalaisin (2-valaisimen ryhmä)

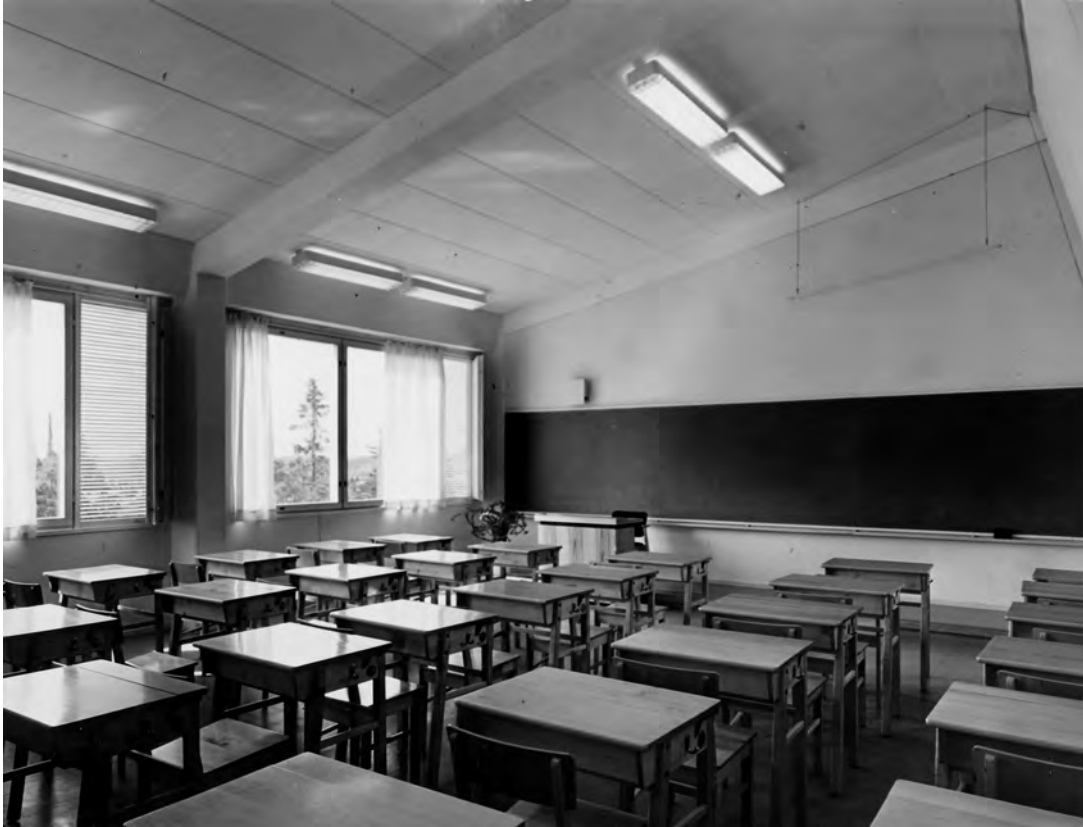
Kuva 11; luokkatila

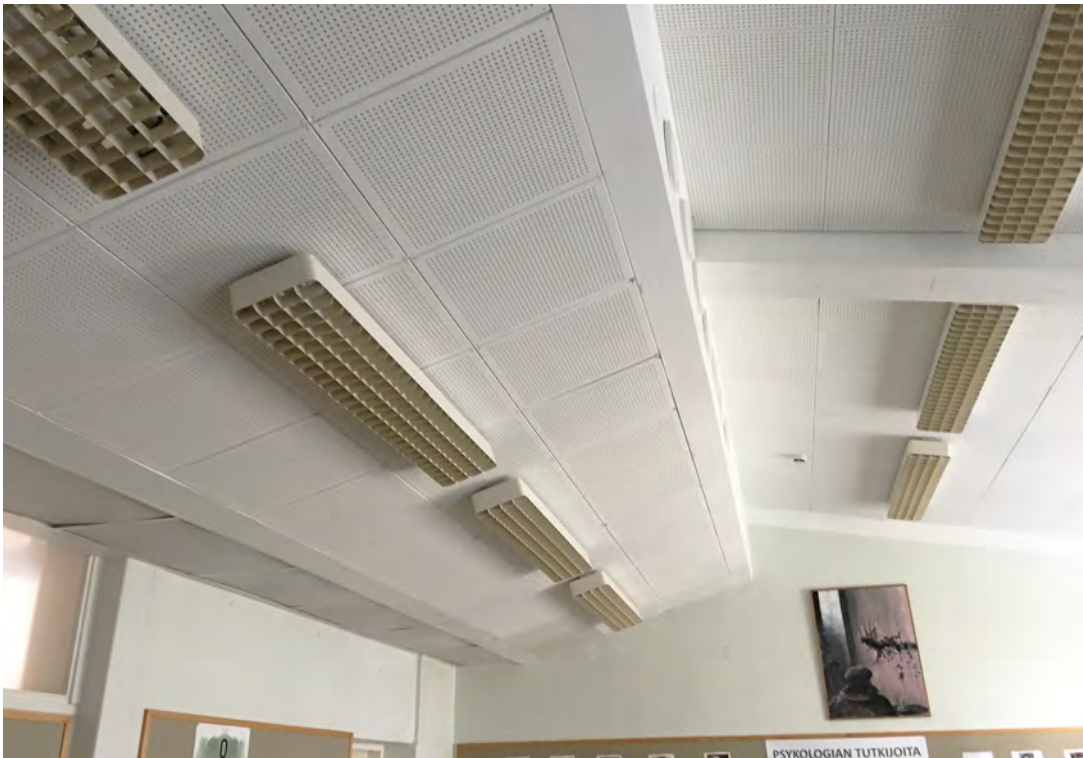
Luokkatilojen valaisimet ovat rungoiltaan pääosin alkuperäiset. Loisteputkien ympärillä on pyöristettykulmainen peltikuori ritilöineen.

Kuva 12; luokkatilan kattoa nykytilanteessa

Luokkatilojen valaistusta suunniteltaessa voitaisiin tutkia voiko valaistuksessa hyödyntää vanhoja valaisinkuoria asennuspaikkoineen. Jos valaisinkuorten käyttö ei ole mahdollista (taloudelliset / tekniset syyt) kaikissa luokissa, niin valaistuksen toteuttaminen vanhoilla valaisinkuorilla esim. yhdessä luokkatilassa säilyttäisi yhden rakennuksen alkuperäisen elementin.

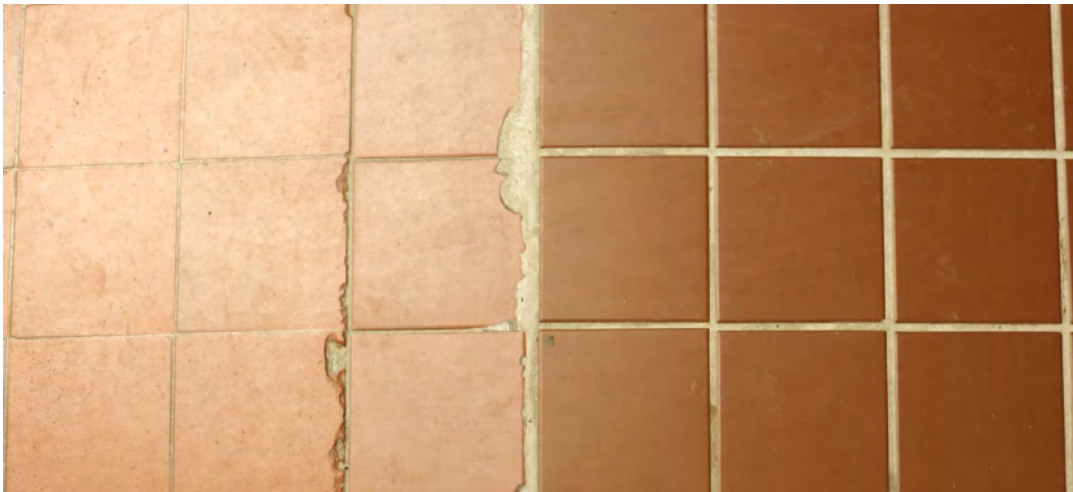
Aiemmin tehdyn inva-luiskan pinta on laatoitettu klinkkerilaatalla, jonka pinta on selvästi yksiaineisempi ja ”kuolleempi” ja leveällä selkeästi erottuvalla saumalla asennettuna laatoitus ei muodosta ehjää yhtenäistä pintaa.

kuva 13; oikealla aulan tiililattiaan tehty invaluiskaus, jonka pinta yksisävyistä klinkkerilaattaa isolla saumalla

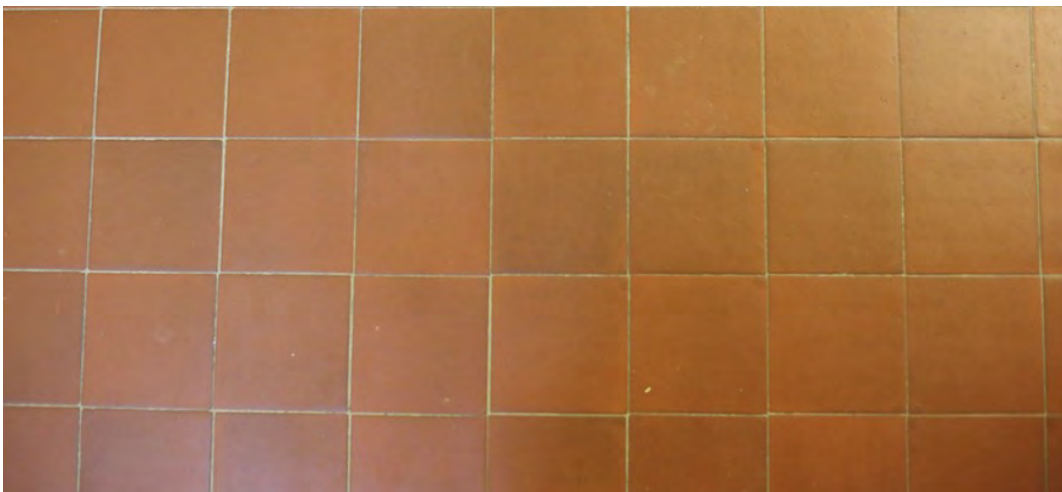
Pohjakerroksen ja 1. kerroksen aula- ja käytävätilojen lattiat ovat alkuperäistä ohuella saumalla (lähes puskuun) asennettua votsiin ladottua tiililaattaa (n. 100 x 100). Suunnitteluvaiheessa rakennusselityksessä lattiamateriaaliksi on mainittu sementtimosaiikkilaatta 2,5 x 2,5 (ei toteutettu).

Tiililaatan pinta on kauniisti patinoitunut ja aitona materiaalina tiilipinta tuo lämpöä ja rakennusajalleen tyypillisenä materiaalina historiallista ulottuvuutta tiloihin.

kuva 14; Aulan tiililattian sävykästä pintaa kapealla saumalla

Lattiapintojen purkutöissä tulisi tutkia onko tiililaattamateriaalia säästävä purkaminen mahdollista. Säästävää purusta tehdään mallisuoritus ([purkusuunnitelman mukaan](#)). Ellei säästävä purkaminen onnistu, tai onnistuu siten, että osa laatoista väistämättä rikkoutuu purkutöissä, eikä ehjää vanhaa tiililaattaa saada asennettua takaisin kuin vain osaan tiloista, tulee lattiarakenteiden kunnostustöiden jälkeen selvittää tiililaattatoimittajilta alkuperäistä vastaavan tiililaatan saatavuutta.

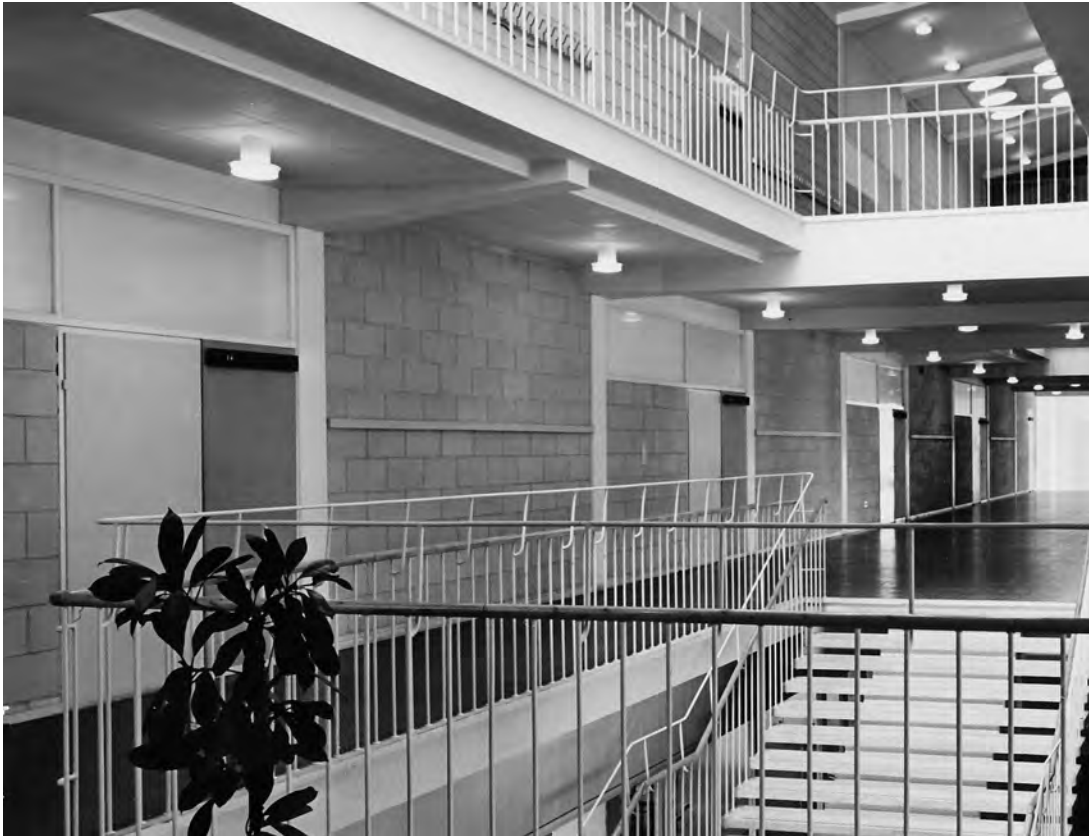
Kuva 15: alkuperäinen käytävänäkymä

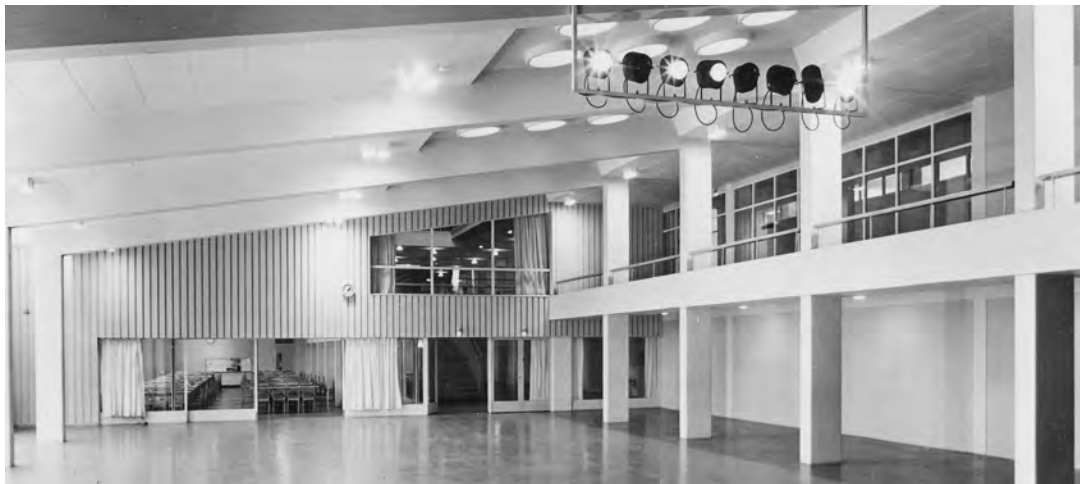
Kuva 16: alkuperäinen juhlasalinäkymä

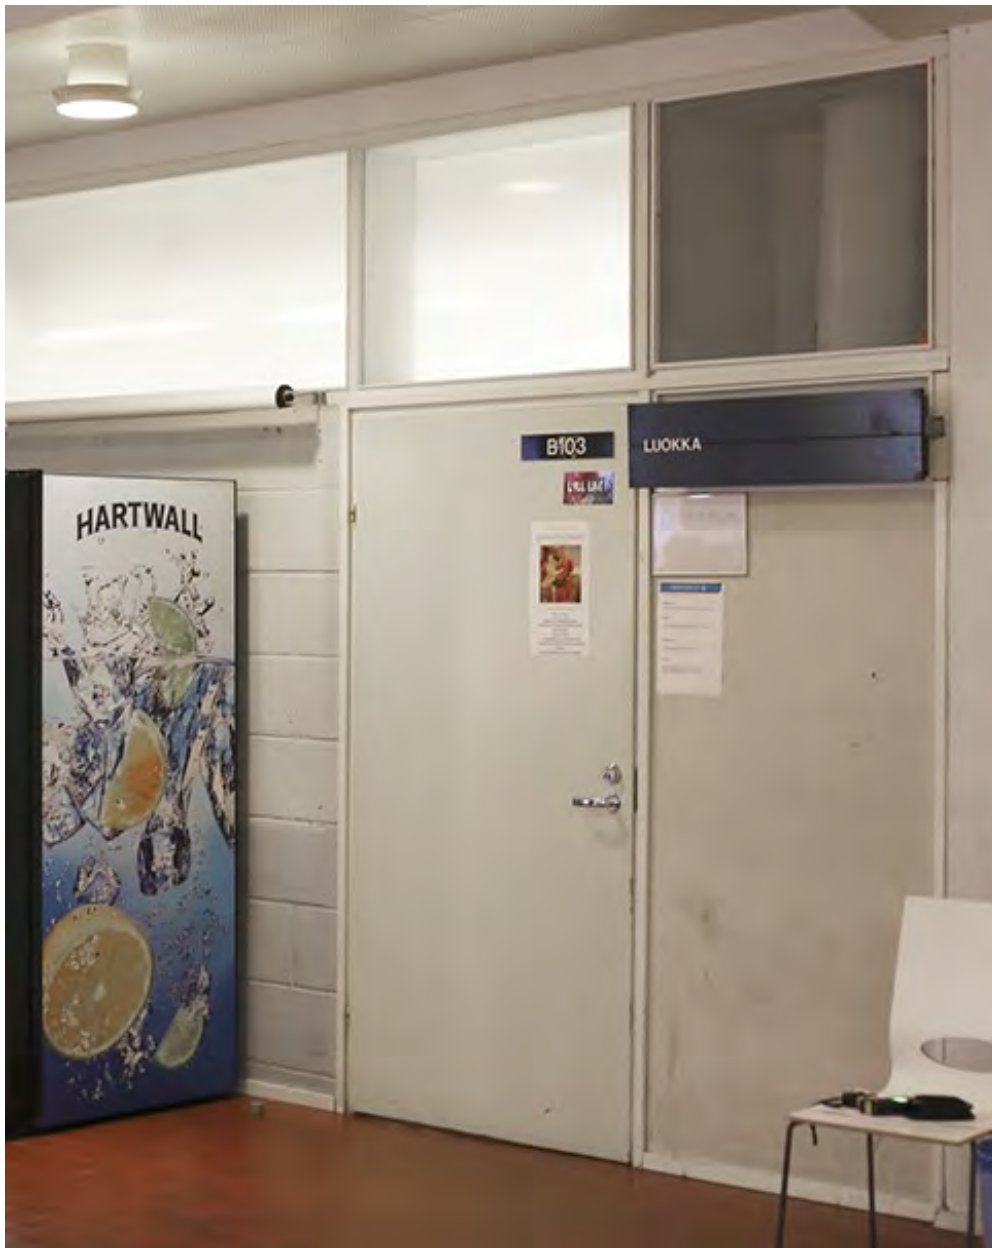
Osa luokkatilojen laakaovista ja niiden viereisen harkkoseinän yläikkunoista on alkuperäisiä. Kaikki alkuperäiset ovin pukinsarvipainikkeet on uusittu. Oven vieressä on ollut ilmoitustaululevykenttä, sekä mustalla kapealla levyllä peitetty korvausilmaventtiili. IV-asennusten yhteydessä yläikkunoiden lasituksia on oven päällä myöhemmin jaettu ja oven viereiseen ilmoitustaulukenttään on asennettu IV-ritilä, sekä sen päälle vanhaa mustaa levyä mukaileva peittolevy pinta (alkuperäistä suuremmilla dimensioilla).

Kuva 17; luokkahuoneen nykyinen sisäänkäynti

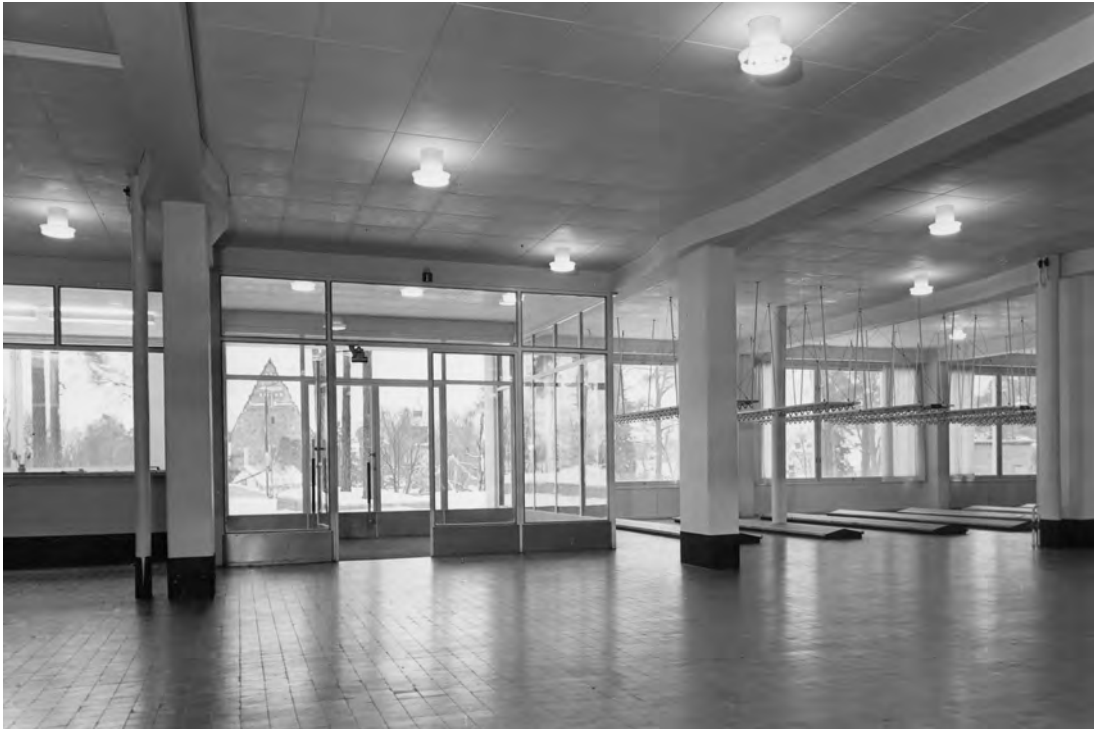
kuva 18: tuulikaappi ja naulakot alkuperäisellä paikallaan

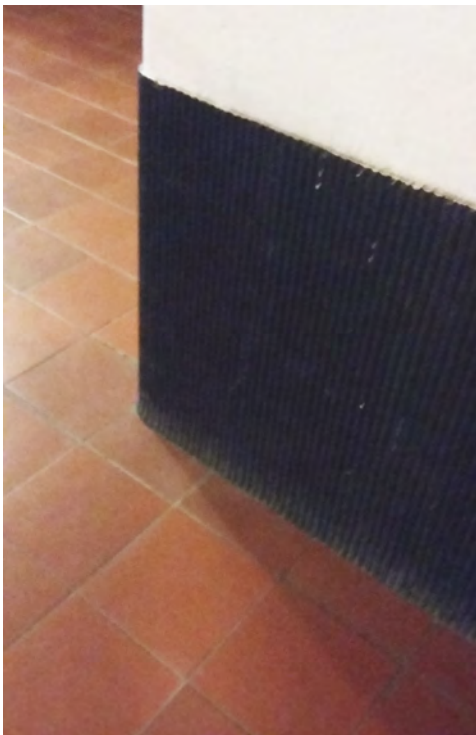
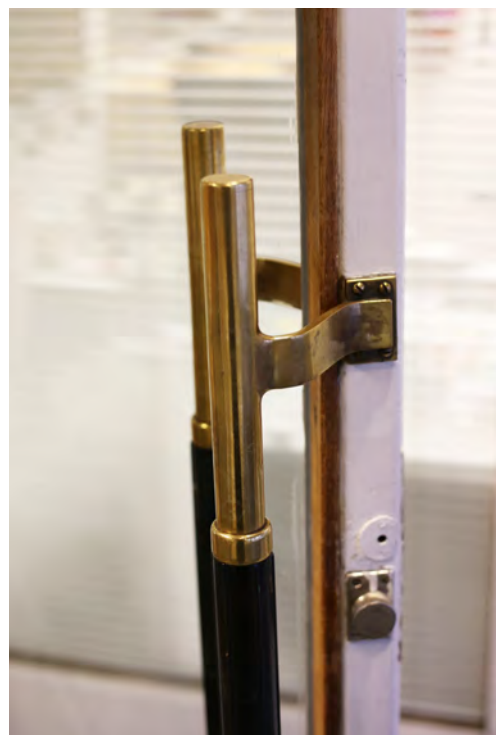
kuvat 19 ja 20: yksityiskohtia tuulikaapin yhteydessä; aulan pilareiden rihlakumiset sokkeliosat, tuulikaapin oven messinkinen vedin, sekä jalopuulistoitus

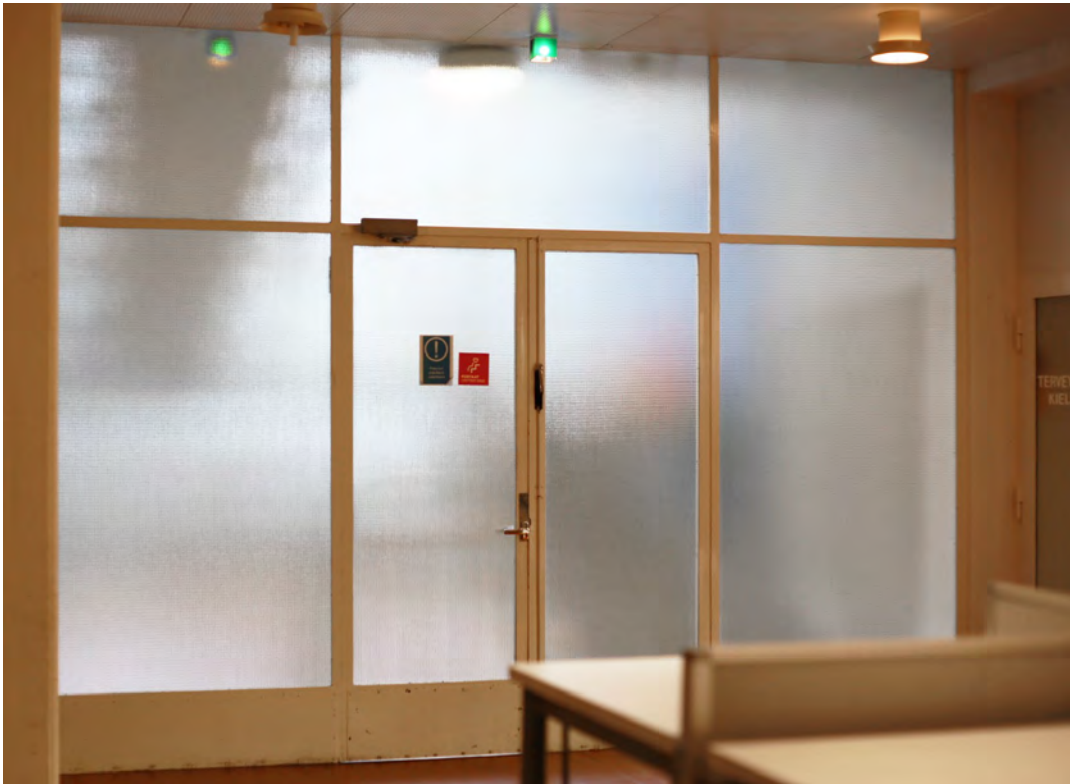
Pääaulan tuulikaappi ja porrashuoneiden teräs-lasiseinät lasiparivineen ovat alkuperäiset. Teräsprofiilit ovat siroja ja detaljoituja. Alkuperäisen rakennusselityksen mukaan; "Lasiseinät

Kuva 21; porrashuoneen teräs-lasiseinä ja ovi

tehdään siroin rakentein ja jalopuisin lasilistoin”. Mikäli alkuperäisiä teräs-lasiovia tai teräs-lasiseiniä on uusittava, tulisi ne uusia teräsprofiileista alkuperäisin detaljein toteutettuna. Alumiinisista vakioprofiileista toteutetut uudet ovirakenteet ovat materiaalitunnultaan ja dimensioiltaan kohteeseen sopimattomia.

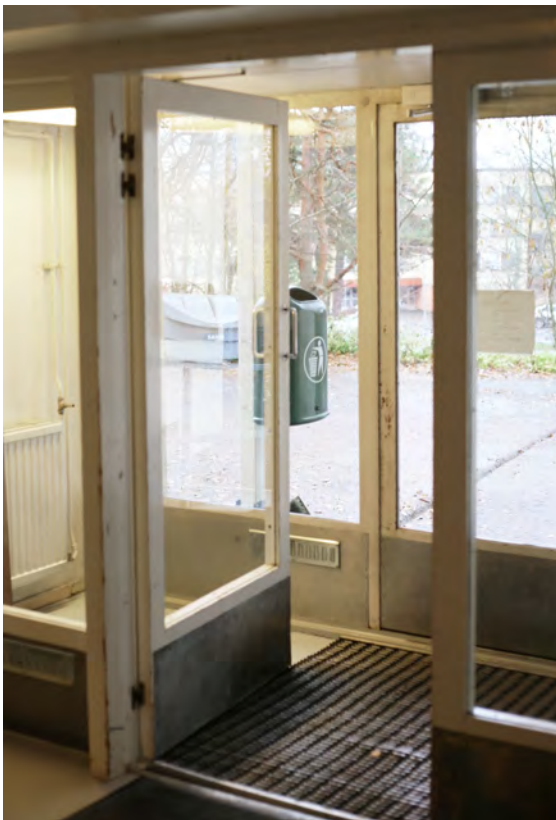
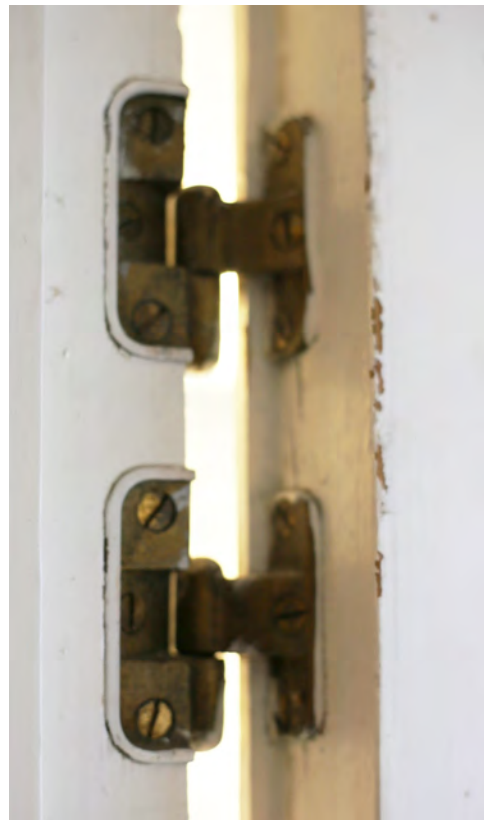
Kuvat 22 ja 23; tuulikaapin puinen sisälaseinä + -ovi, messinkiset saranat alkuperäisillä messinkiruuvikiinnityksillä

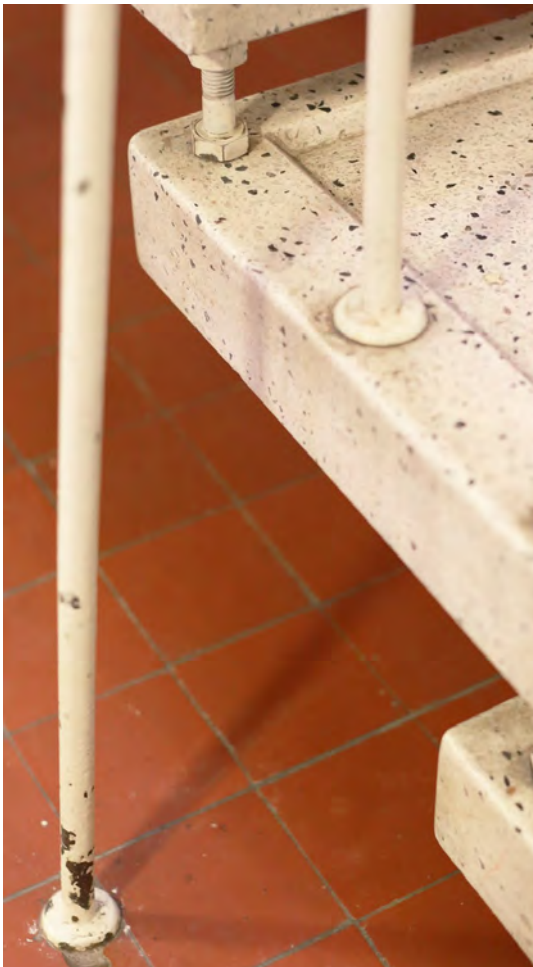
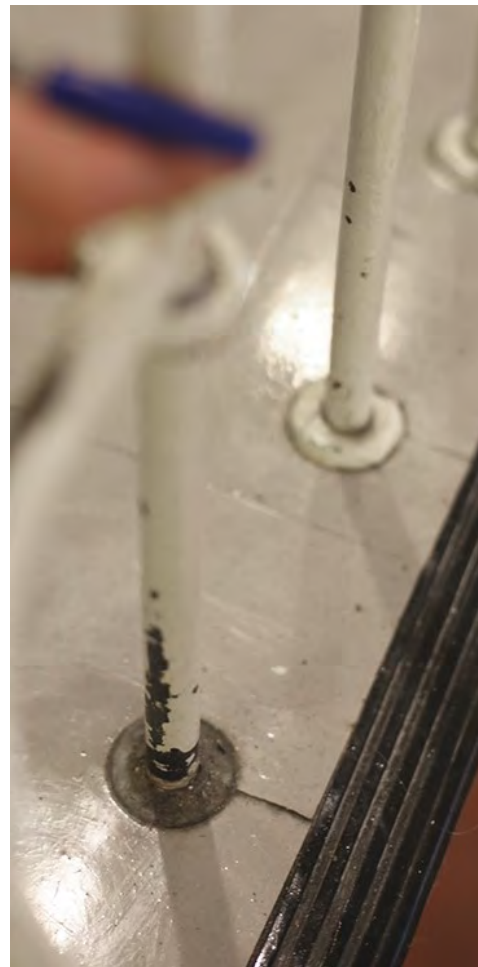
Alkuperäiset paikalla hitsatut teräspinnakaiteet ja niihin liittyvät puiset käsijohteet ovat olennainen osa aula- ja käytävätilojen ilmettä.

kuvat 24 ja 25: yksityiskohtia porraskaiteista

Paikalla tehtyjä porraskaiteita on hyvin haastavaa irrottaa lattioiden purkutöiden yhteydessä kunnostettavaksi ja uudelleen asennettavaksi. Lattioiden purkutyöt tulee suunnitella siten, että kaiteet suojataan purkutöiden ajaksi ja kunnostetaan paikalla. Purkutöissä on huomioitava terästangon alaosassa tankoon pujotetun irrallisen mansetin nosto tangossa ylöspäin ja suojaus paikalla.

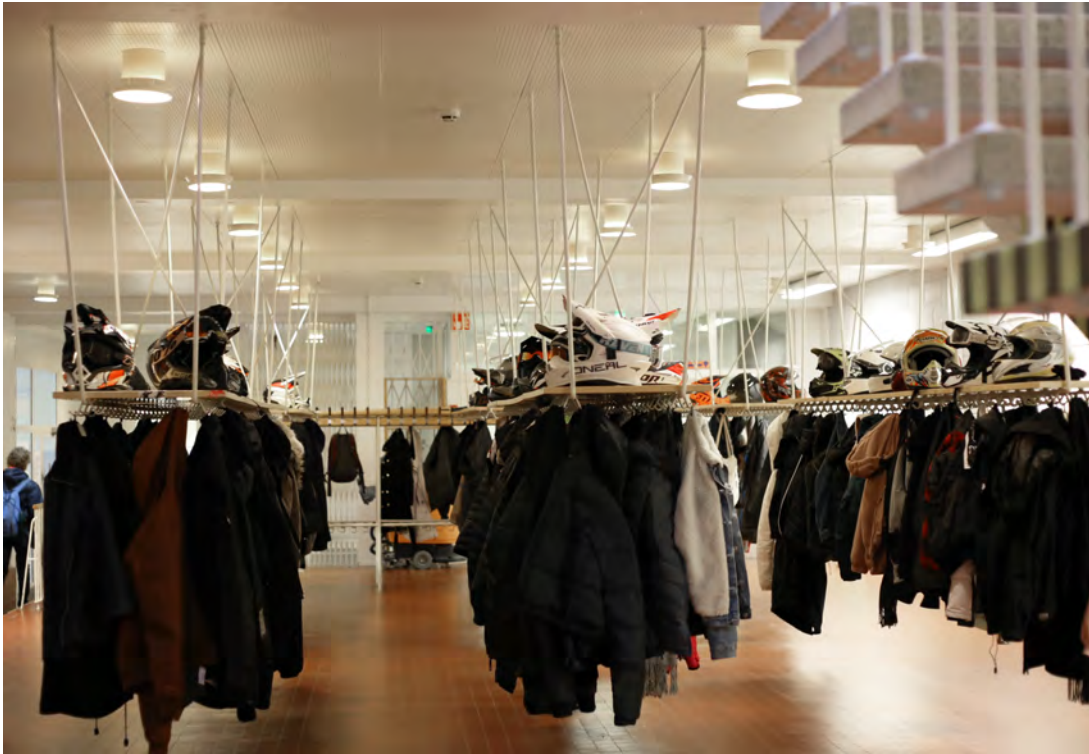
Pääaulan katosta ripustetut naulakkokalusteet ovat alkuperäiset, niiden paikkaa on siirretty tuulikaapin vierestä sisemmäs aulaan. Siirron yhteydessä naulakoihin liittyneet puiset kenkätasot lattialla on poistettu.

kuva 26: naulakot nykyisellä paikallaan – kenkätelineet eivät ole säilyneet

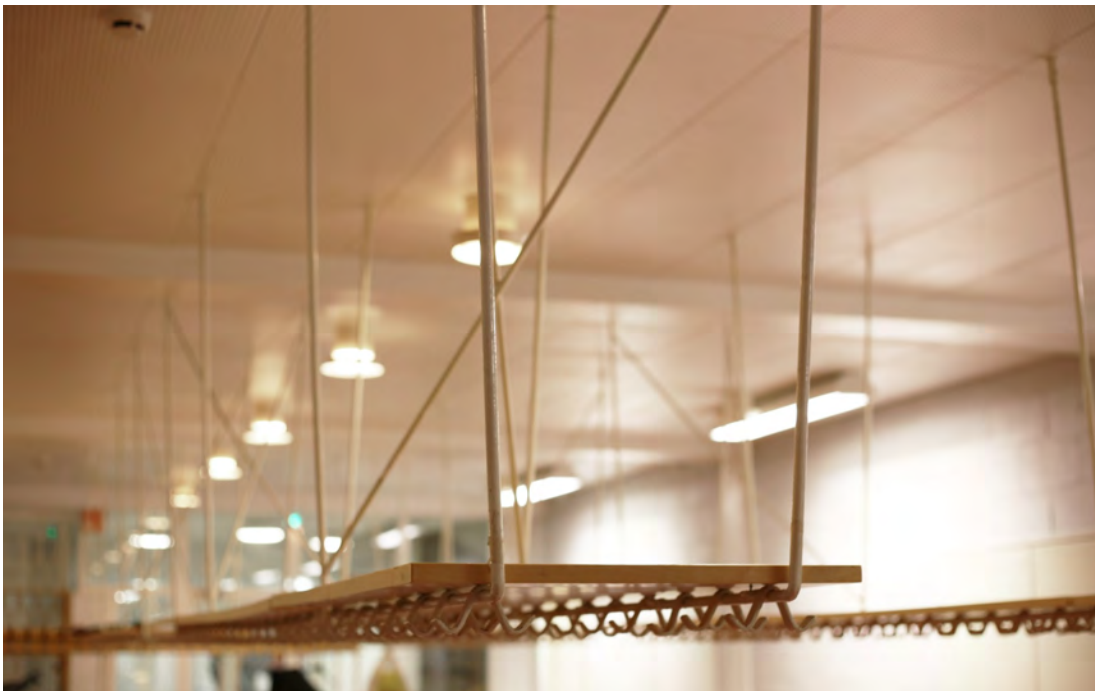
kuva 27: naulakot nykyisellä paikallaan

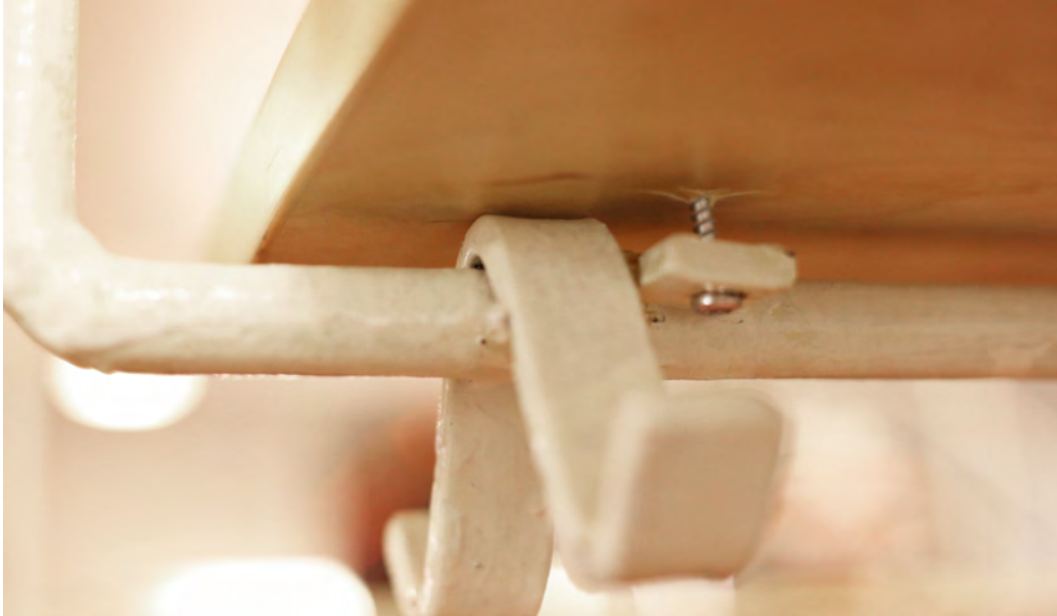
Naulakoiden ylätasot on jossain vaiheessa uusittu nykyisen kiinnitysdetaljin perusteella (uusi ristipääruuvi, joka ei ulotu kiinnikeosaan).

kuva 28; yksityiskohta aulan ripustetun naulakon ylälevyn kiiinnityksestä

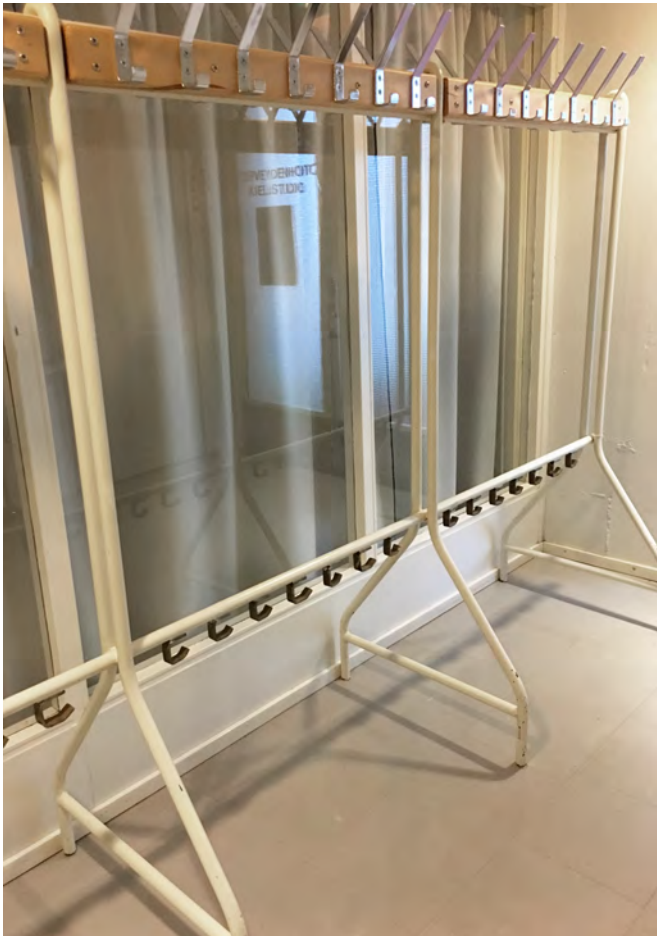
Aula- ja käytävätiloista löytyy lisäksi siirrettäviä alkuperäisiä putkirunkoisia naulakkokalusteita ja naulakkolautoja. Vaatekoukut ovat olleet alun perin messinkiä, mutta messingin helpompi taivutettavuus on johtanut siihen, että osa pitkistä koukuista on väännetty väärään asentoon ja

kuva 29; putkinaulakko (yläosan vaatekoukut korvattu uusilla)

varmaankin siitä syystä messinkiset koukut on pääosin korvattu uusilla kromatuilla koukuilla. Säilyneet alkuperäiset messinkiset koukut (osassa myös säilyneet messinkiset suorapäiset uppokantaruuvit) tulisi säilyttää ja kunnostaa. Koukkujen uudelleen sijoitus harkittava tilaan, jossa valvonta estää vääntelyn.

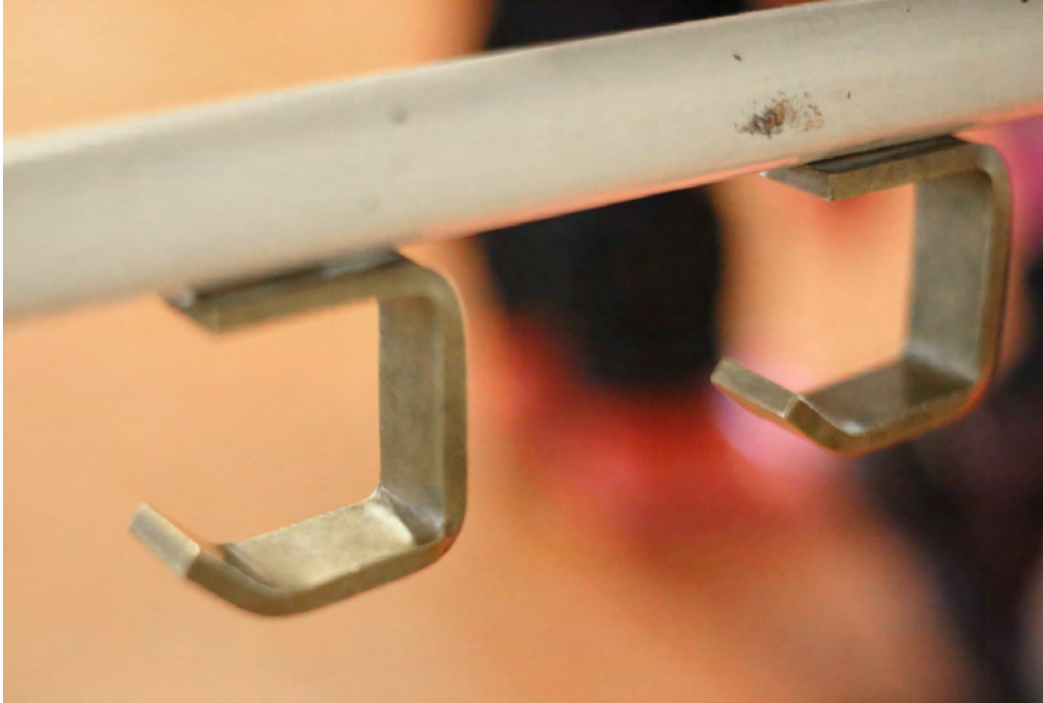
kuva 30; putkinaulakon alaosassa alkuperäiset messinkiset koukut

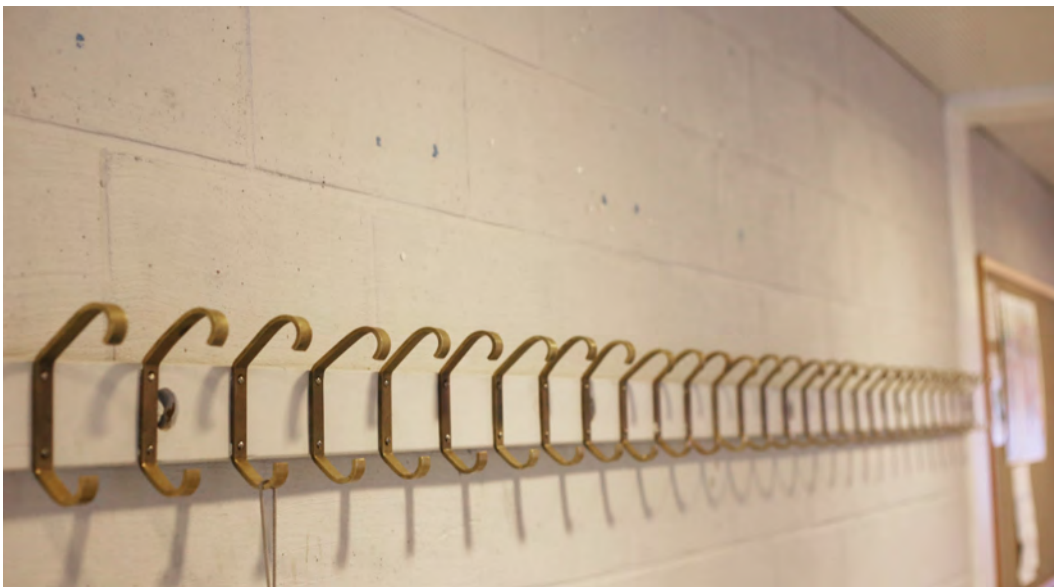
kuva 31; seinälauta, jossa alkuperäiset messinkiset vaatekoukut

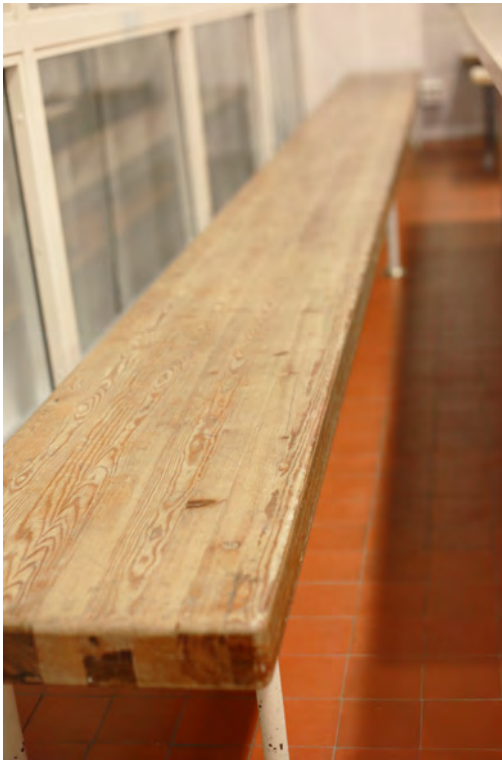
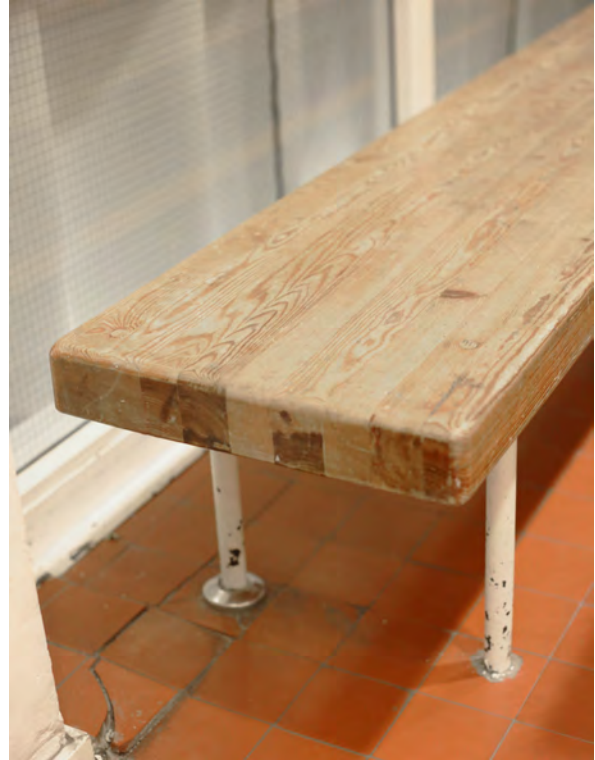
Kuvat 32 ja 33; kiinteä penkki juhlasalin sisäikkunan edessä

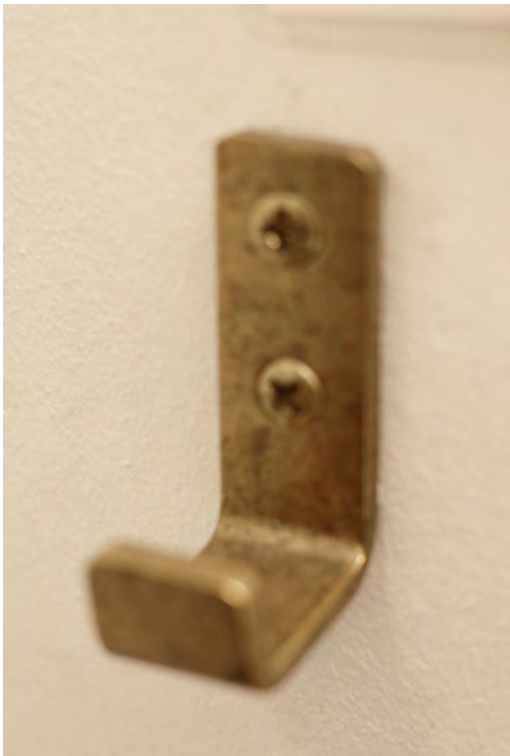
Yksittäisissä wc-tiloissa seinissä on ruuvi kiinnitteisiä messinkisiä vaatekoukkuja, jotka on osassa tiloista kiinnitetty alkuperäisillä messinkisillä suorakantaisilla ruuveilla.

Kuva 34: wc-tilan messinkikoukku

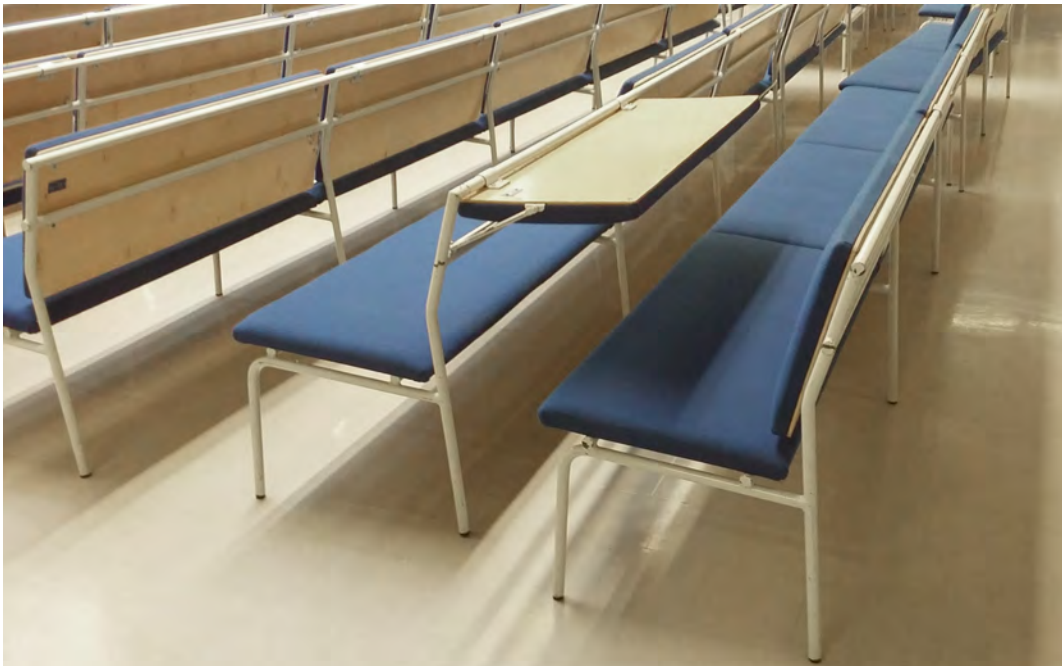
Pääosa juhlasalin kalusteista; rivikytkettävät penkit taittopöytineen, puhujanpöytä ja parven rivikytkettävät viilupuristetuetolit ovat alkuperäiset. Penkit on uudelleen verhoiltu.

kuva 36; juhlasalin penkki taittopöytineen
