LOHJAN LUKIO

Rakennushistoriallisten arvojen inventointi

11.12.2018

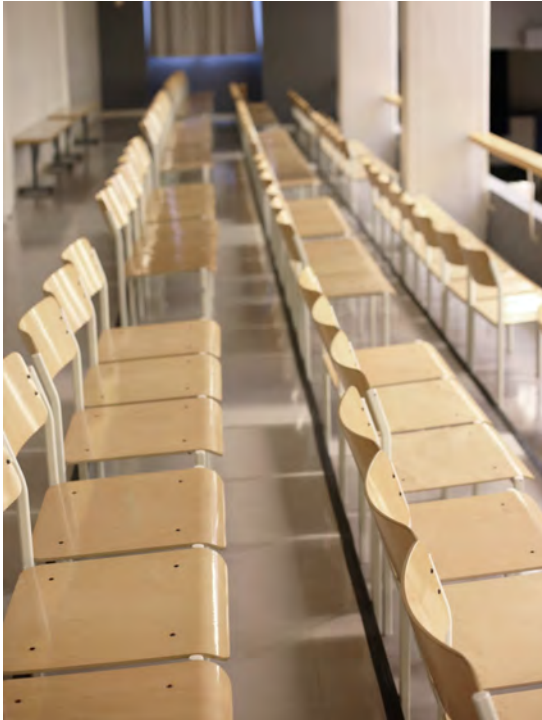
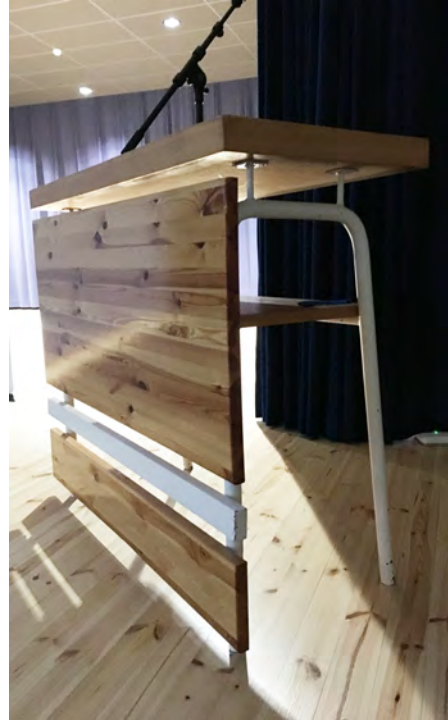
kuvat 37 ja 38; juhlasalin parven viilupuristetuetelit ja puhujanpöytä

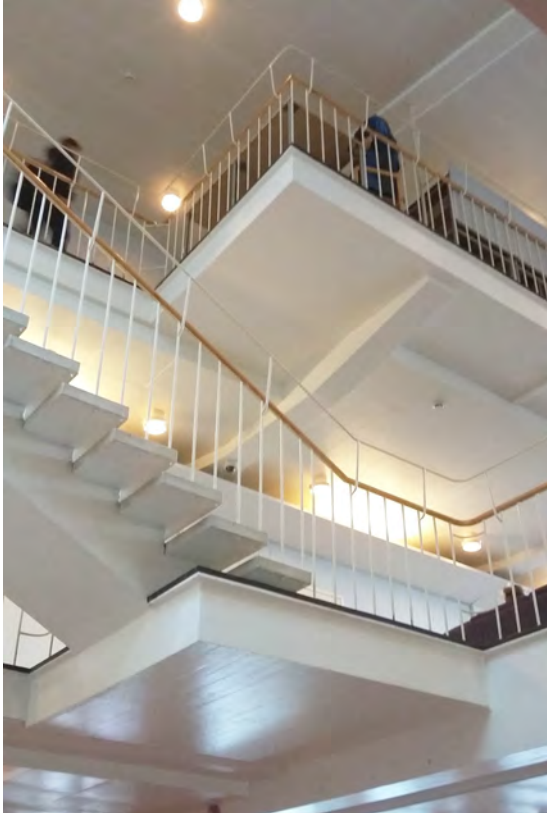
kuva 39; näkymä keskusaulan portaikosta

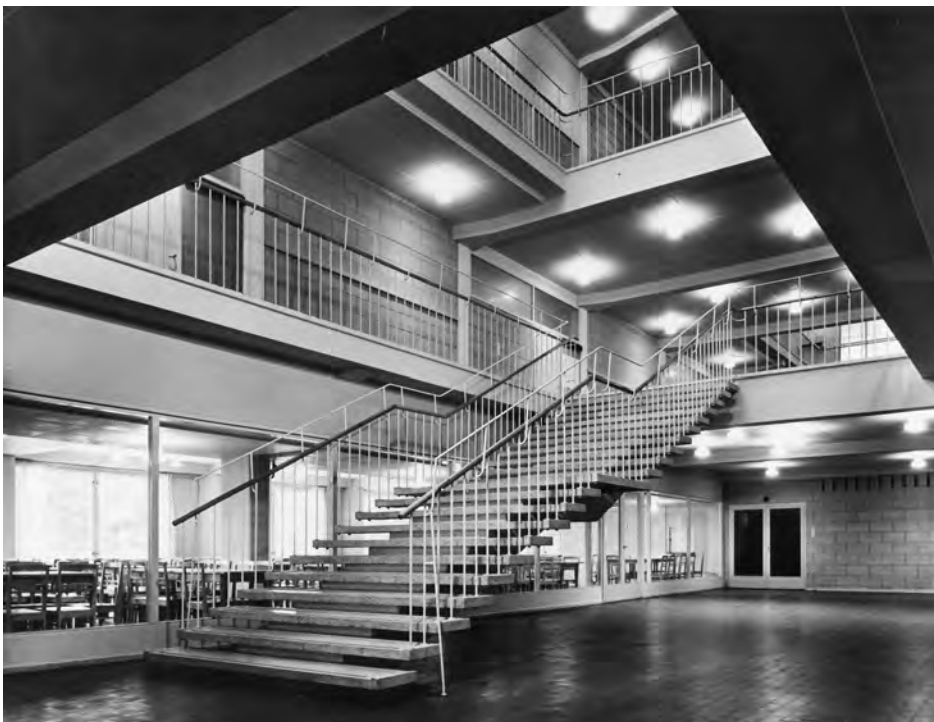
kuva 40 portaikko pohjakerroksesta 1. kerroksen aulaan
