# Tarkastusraportti

| Asiakas | Kiint Oy Nakkilan<br>Kotiteollisuuskoulu | |
| Vahinkopaikan<br>osoite | Pakkalantie 3, Eskari<br>29250 Nakkila | |
| Asiakkaan alustava<br>kuvaus vahingosta | Kattovuoto Eskarin päädyssä, tuulikaappiin valunut vettä oven yläpuolelta, mutta osin<br>kastunut myös väliseinää. | |

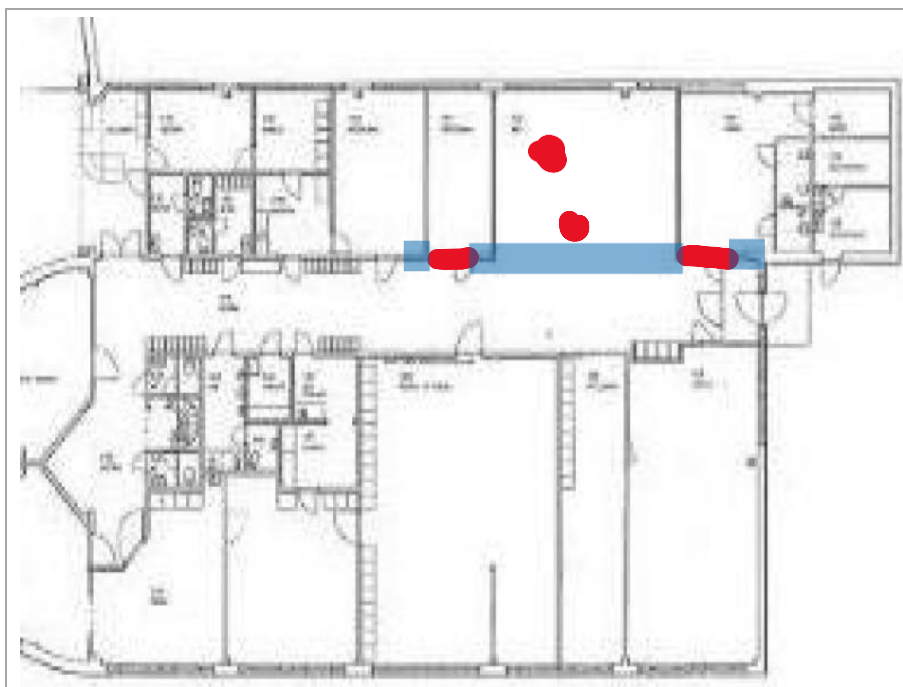
Pohjapiirros, johon vahinkoalue ja mittauspisteet ovat merkittyinä

Väliovien yläpuolella seinien kipsilevytykset Gann 119-137 = märkä, muualta Gann 26-32 = normaali

Katon sisustuslevyjen kosteusjälkien kohdat on merkitty kuvaan punaisella

Vuoto alue on merkitty kuvaan sinisellä

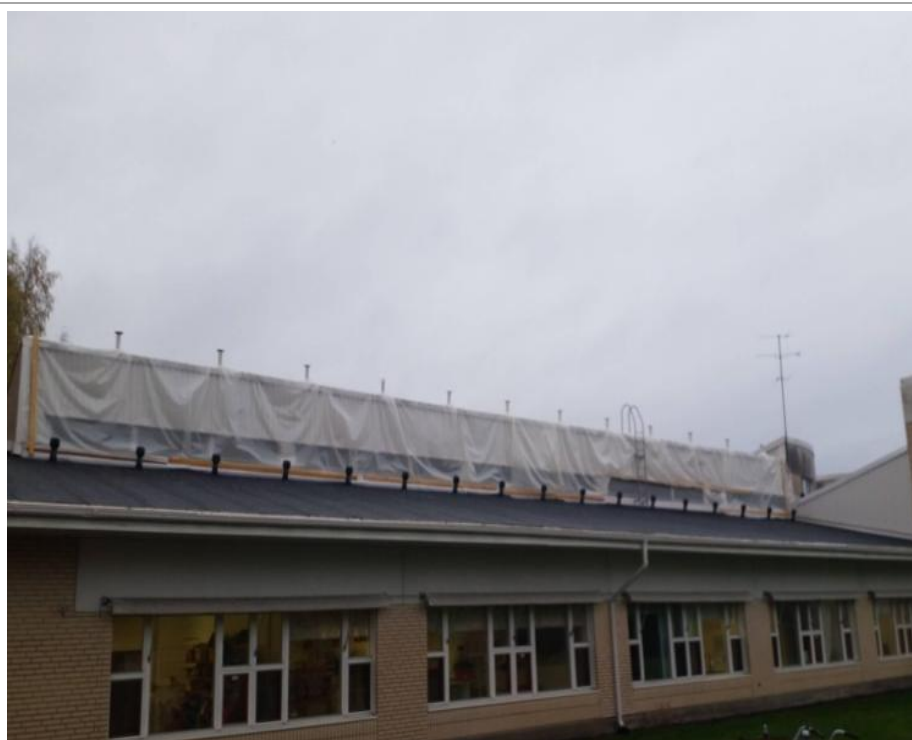
Kartoitushetkellä vuotopaikka oli suojattu pressulla

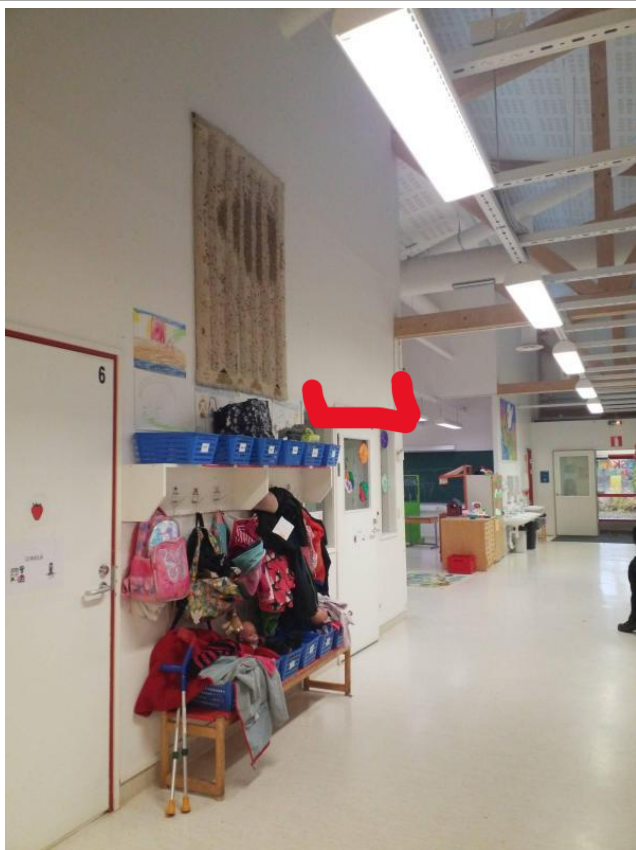
Yleiskuva sisältä

Oven yläpuolella on kosteutta, sekä valumajälkiä

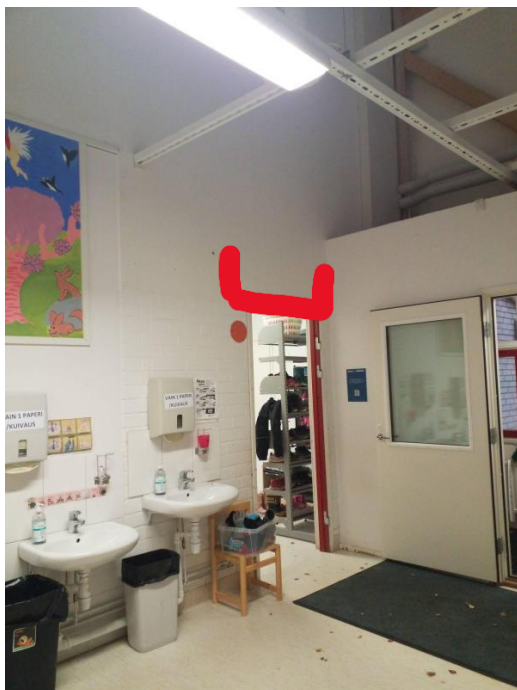
Oven yläpuolella on kosteutta kuvaan merkityllä paikalla

- Tehdään tarvittavat suojaukset
- Poistetaan seinien levytykset kastuneelta alueelta
- Poistetaan kastuneet eristeet
- Tarkistetaan puurakenteiden kunto
- Poistetaan katosta kastuneet sisustuslevyt (havaittiin 3 kastunutta levyä)
- Avataan höyrysulkua ja tarkistetaan yläpohjan rakenteiden kunto

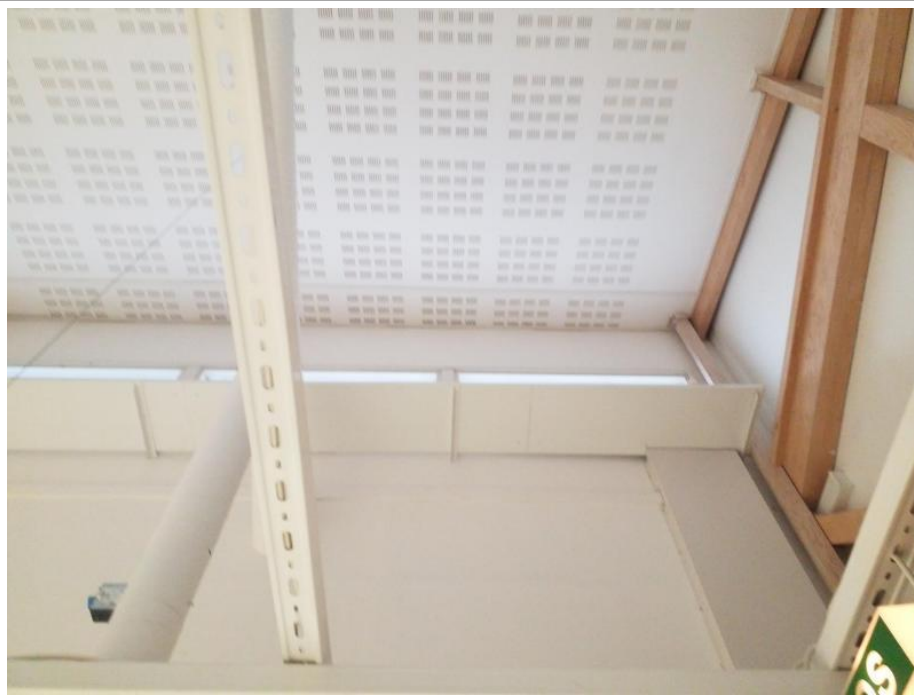
Tila on vuotopaikalla n. 7m korkea.  
Ikkunoiden edessä menee  
sähkökisko

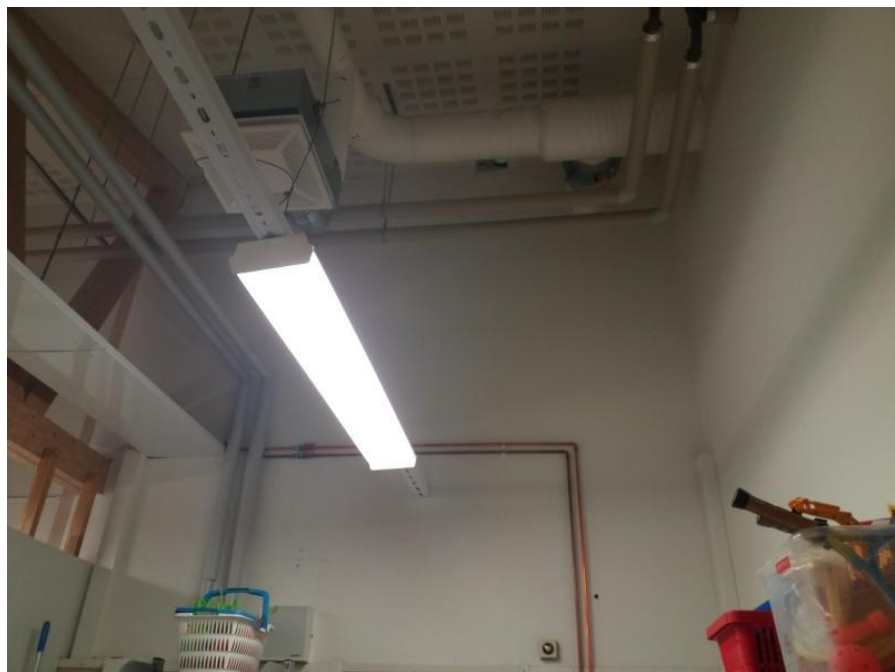
Käytävän vastaisella puolella olevista tiloista ei havaittu kosteutta

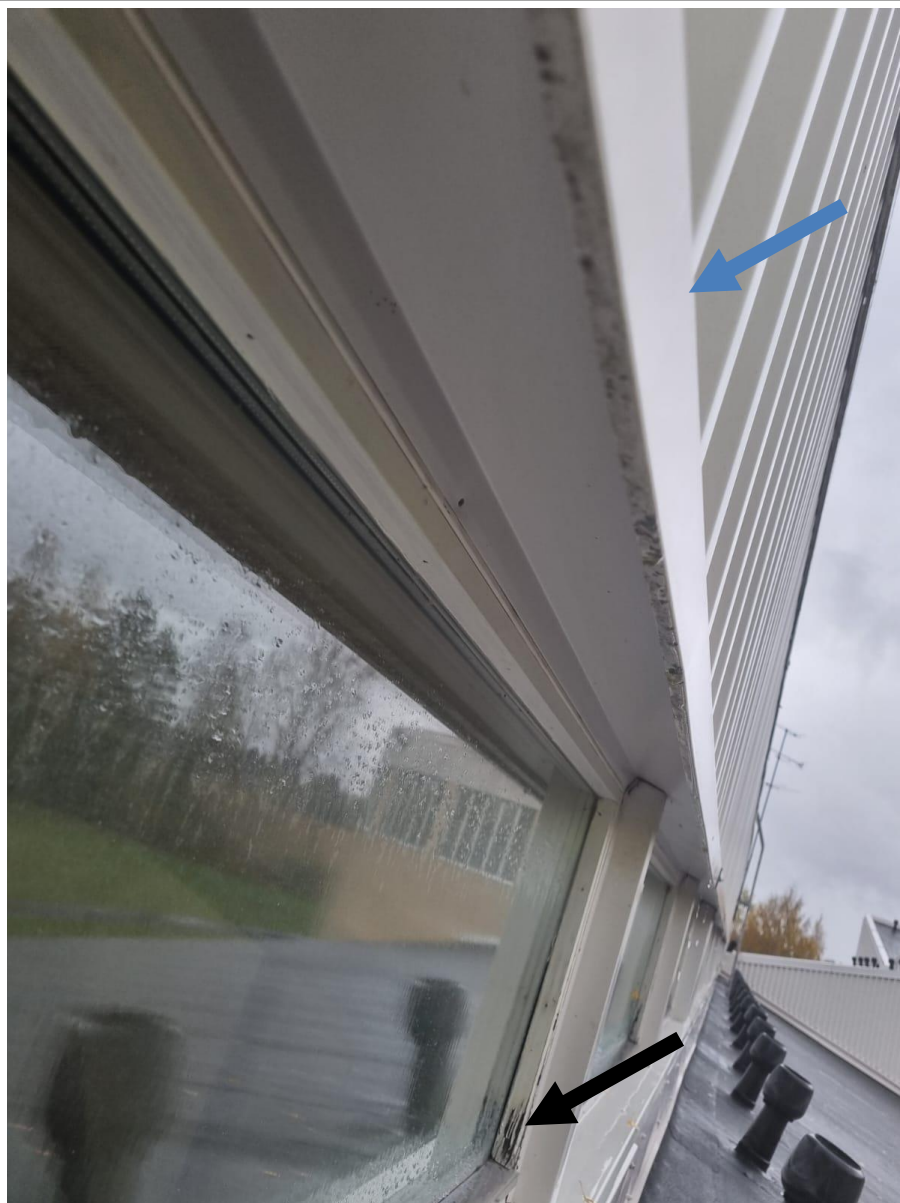
Ikkunoiden puuosat on vaurioituneet.

Vesi pääsee mahdollisesti kovalla  
tuulella ja vesisateella pellityksien  
välistä rakenteisiin

- Tehdään erillinen korjaussuunnitelma.
- (Esim. pellitetään seinä ulkopuolelta ikkunoiden yli ja asennetaan tarvittavat pellitykset)

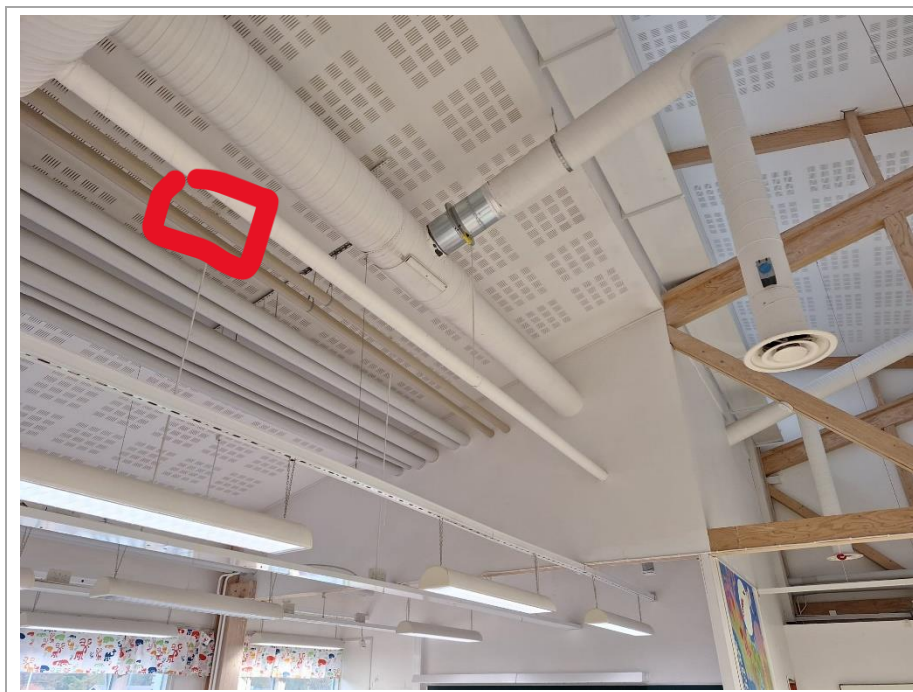
Katon sisustuslevyissä on  
kosteusjälkiä pienellä alueella

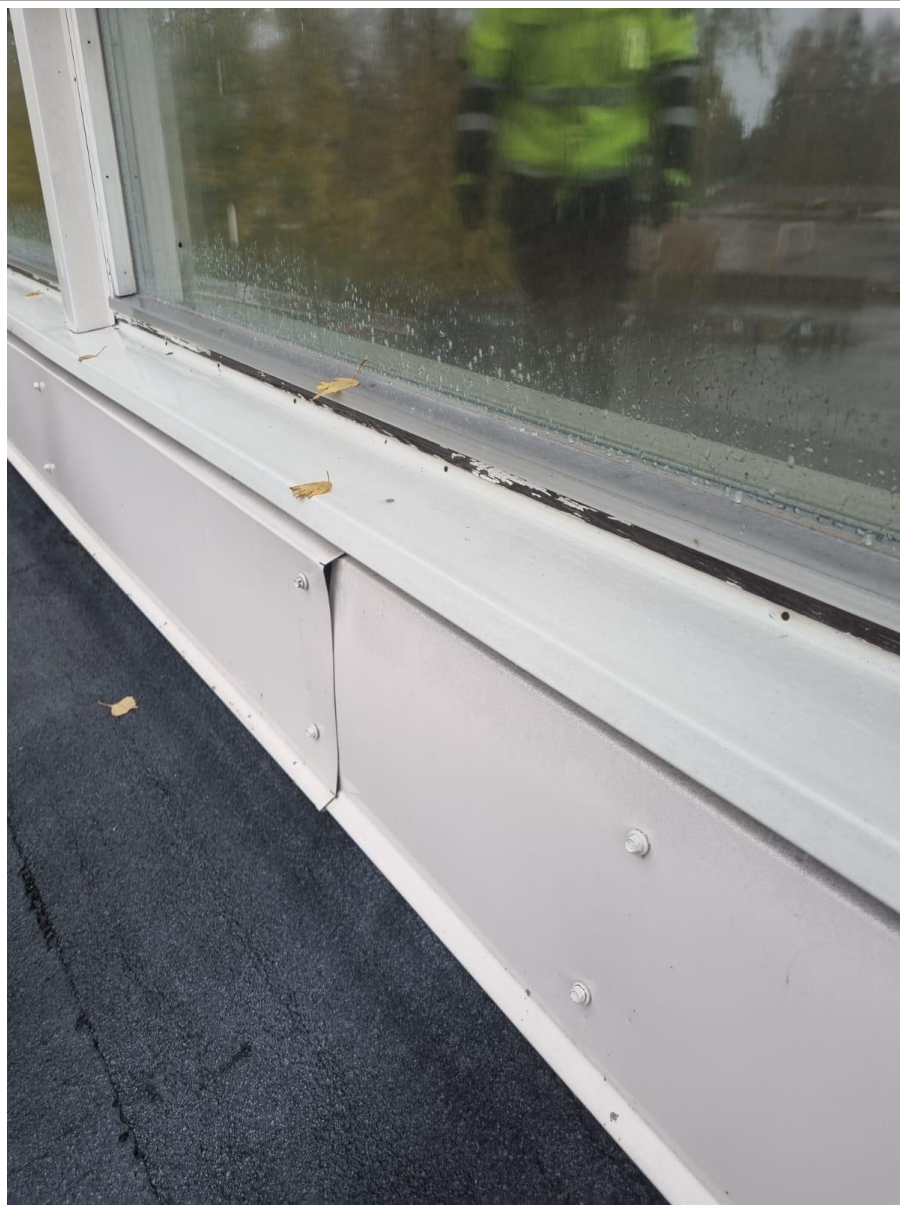
| <b>Vahingon aiheuttaja</b> | Kovalla tuulella ja vesisateen aikana rakennuksen ulkoseinän kohdalta on päässyt vettä rakenteisiin.<br><br>Tarkkaa vuotokohtaa ei ole paikallistettu.<br><br>Vesi on todennäköisesti päässyt kovalla tuulella pellityksien välistä rakenteisiin. |

Ikkunan pellityksissä on mahdollisia vuotopaikkoja
