# Tarkastusraportti

| Asiakas | Kiint Oy Nakkilan<br>Kotiteollisuuskoulu |
| Vahinkopaikan<br>osoite | Pakkalantie 3, jakelukeittiö<br>29250 Nakkila |

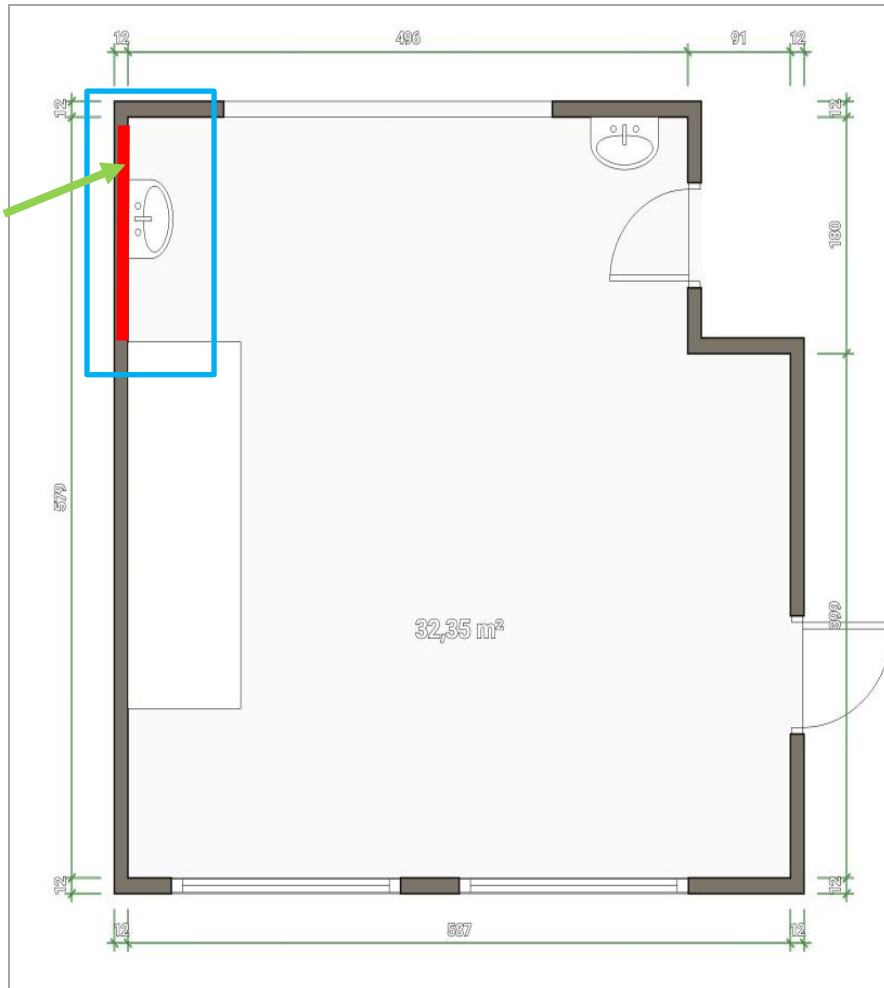
Pohjapiirros, johon vahinkoalue ja mittauspisteet ovat merkittyinä

| Vahingon laajuus | <ul style="list-style-type: none"><li>- Pleksin ja seinän välissä noin 50 cm x 30 cm ala kasvustossa ja kostea</li><li>- Seinän alimmasta laattarivistä irronnut laatta, jonka kohdalla kipsilevy kasvustossa ja kostea.</li></ul> |

- Seinällä kosteutta punaisella merkityllä alueella
- Kosteus tiivistyy rakenteiden pinnoille erityisesti sinisellä rajatulla alueella.
- Sininen alue altistuu myös roiskevedelle tiskatessa.
- Vihreä nuoli: kasvustoa seinän kipsilevyssä

- Tarvittavat lvis- purkutyöt
- Puretaan kalusteet vaurioalueelta.
- Puretaan huuva ja seinän muovilevy kastuneelta alueelta
- Puretaan seinän kipsilevy vaurioituneelta alueelta laatoituksen ylärajaan saakka.
- Puretaan 2 alinta laattariviä seinältä riittävän laajalle. Jos laatoituksen taustalla kosteutta laajemmin on syytä purkaa seinän laatoitus kipsilevyineen vesipisteen ympärillä. (alue merkitty kuviin)
- Seinän puurakenteiden ja eristeiden tarkistus. Uusitaan vaurioituneet.
- Koneellinen kuivaus rakenteille tarvittaessa.
- Rakenteiden ja pinnoitteiden korjaaminen entistä vastaavaan tasoon nykypäivän ohjeistuksia ja rakennusmääräyksiä noudattaen.

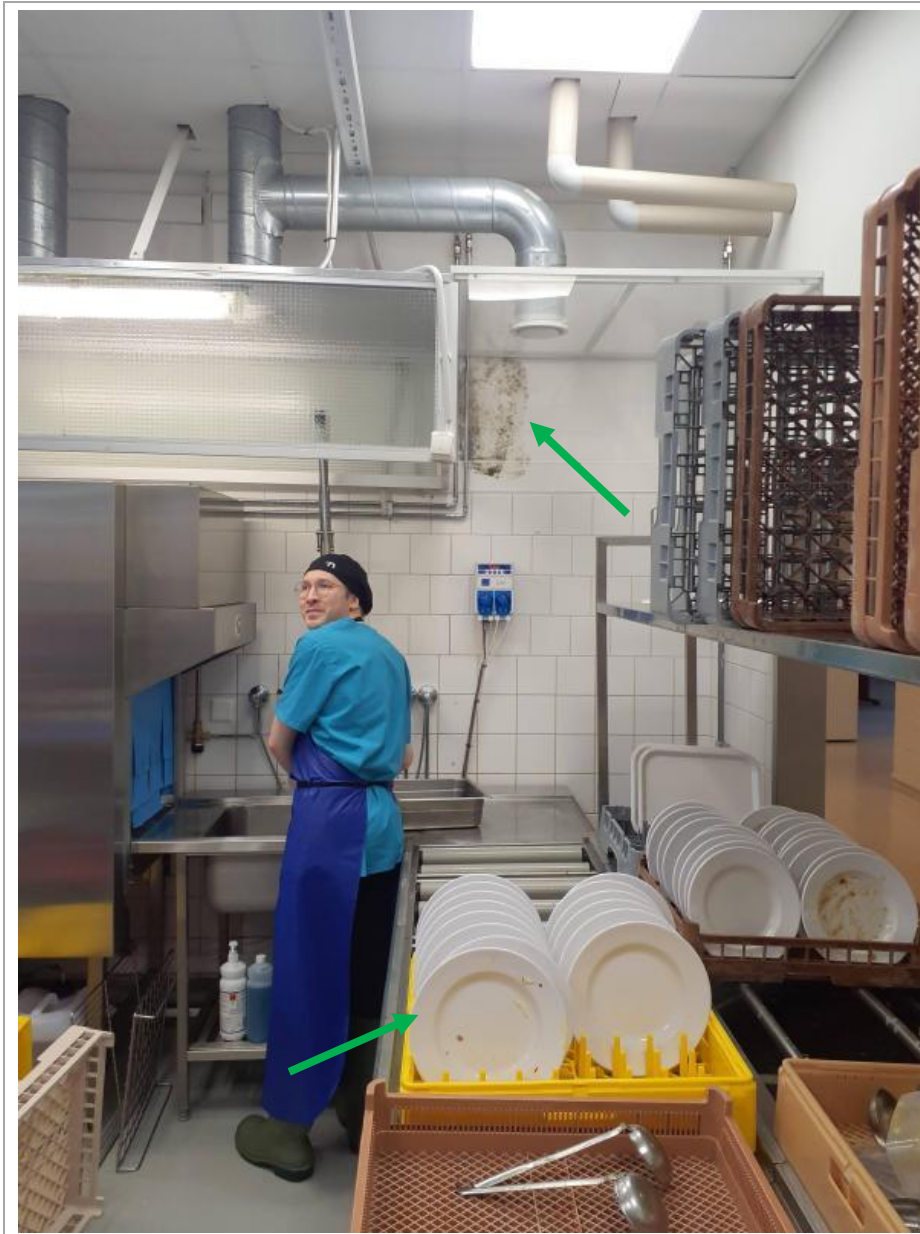
**Keittiö**

- Kasvustoa nuolien osoittamissa kohdissa seinällä.

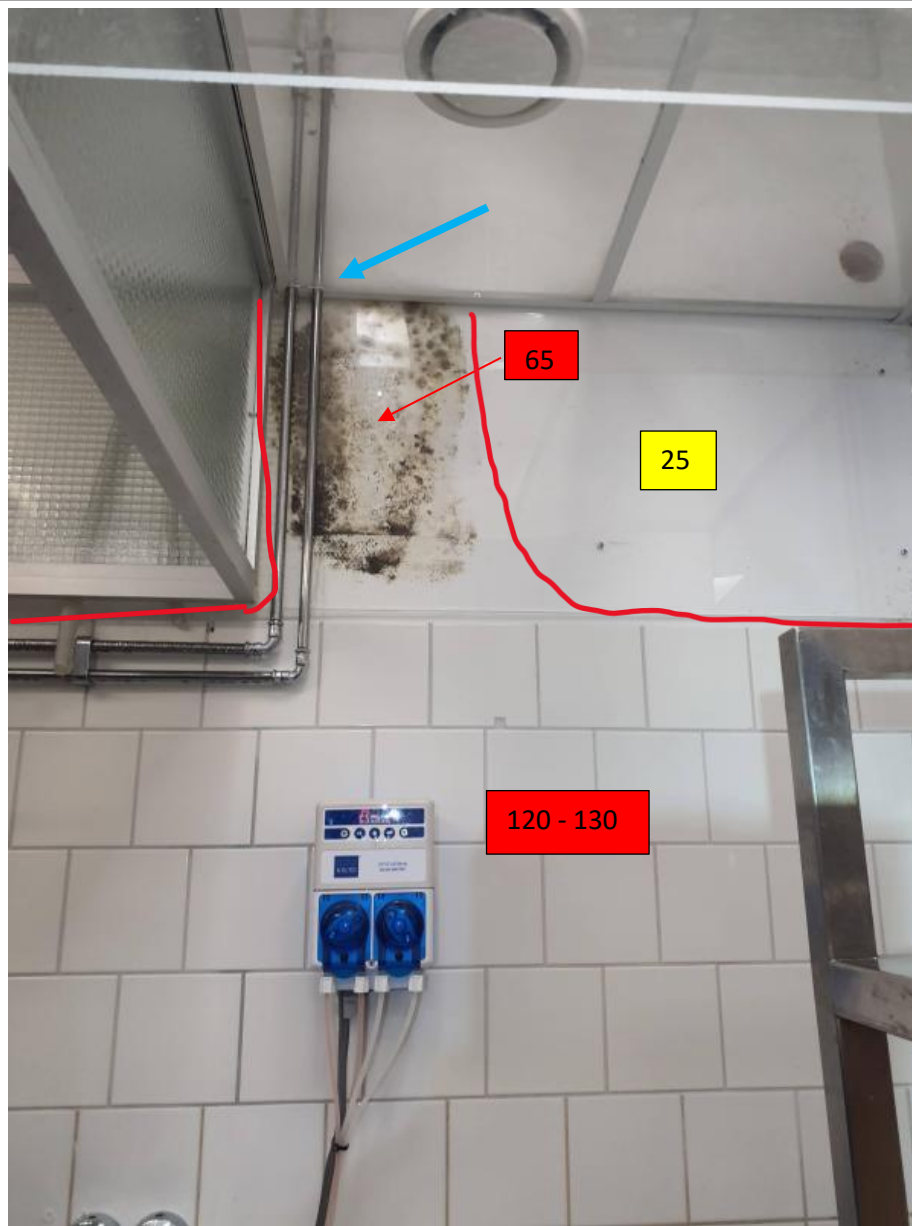
| Vahingon aiheuttaja | <ul style="list-style-type: none"><li>- Ilman kosteus tiivistyy kylmän käyttöveden putken pinnalle ja pääsee valumaan muovin ja seinän väliin.</li><li>- Laattapinnalle tiivistyvä kosteus kastelee seinän alaosaa.</li><li>- Roiskevedet</li></ul> |

- Sininen nuoli: vesiputkeen tiivistynyt kosteus pääsee muovilevyn alle
- Pintakosteuden tunnistimen kohonneet kosteusarvot on merkitty kuvaan punaisella, normaalit verrokkiarvot keltaisella.
- Laatoituksen pinnassa oli kartoitushetkellä tiivistynyttä kosteutta kauttaaltaan tiskialtaan ympäristössä.
- Pintakosteuden tunnistimen kosteusarvo laatoitetulla sivuseinällä 30 = normaali.

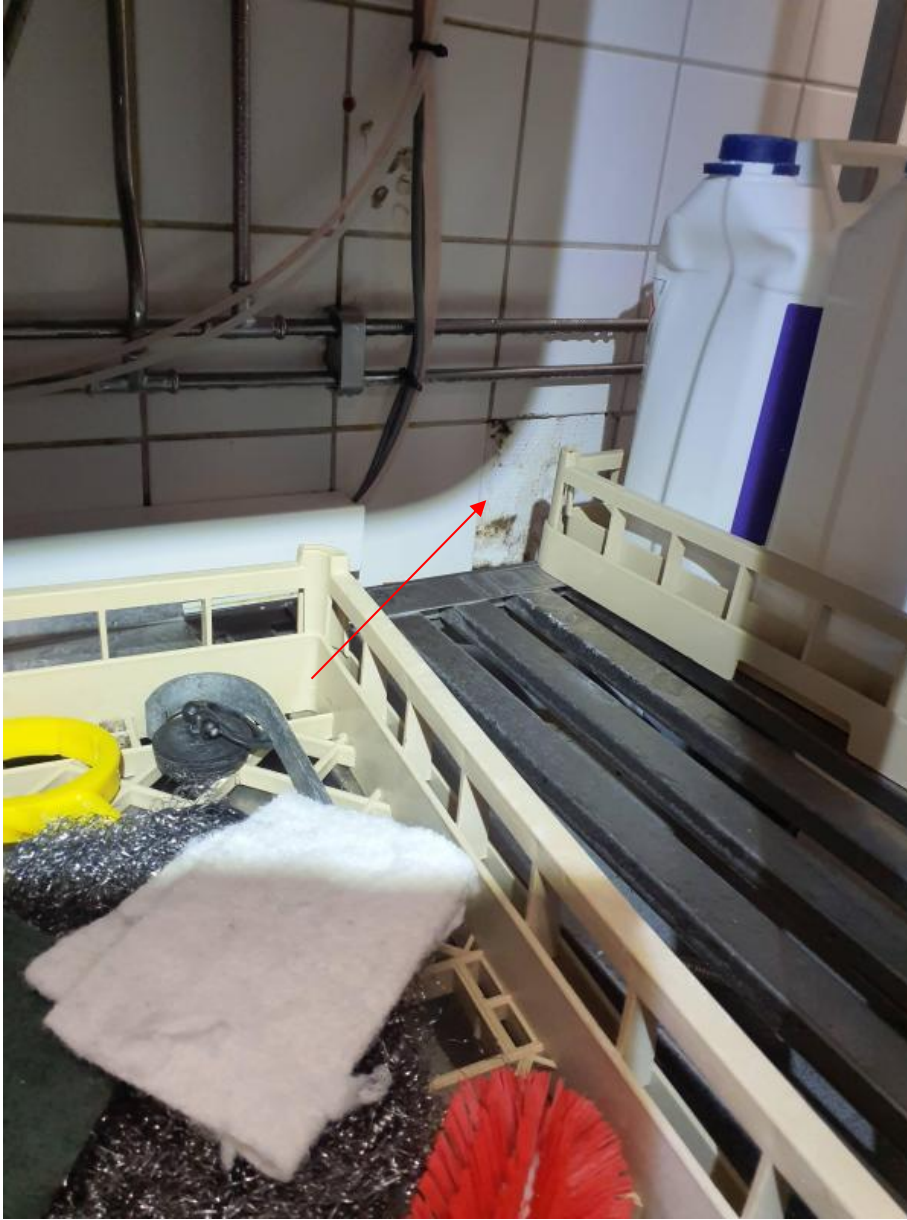
- Tiskialtaan alla seinälaatta irronnut ja kipsilevy kasvustossa.
- Pintakosteuden tunnistimen kohonneet kosteusarvot kauttaaltaan kuvassa näkyvällä seinän alueella 130-140.

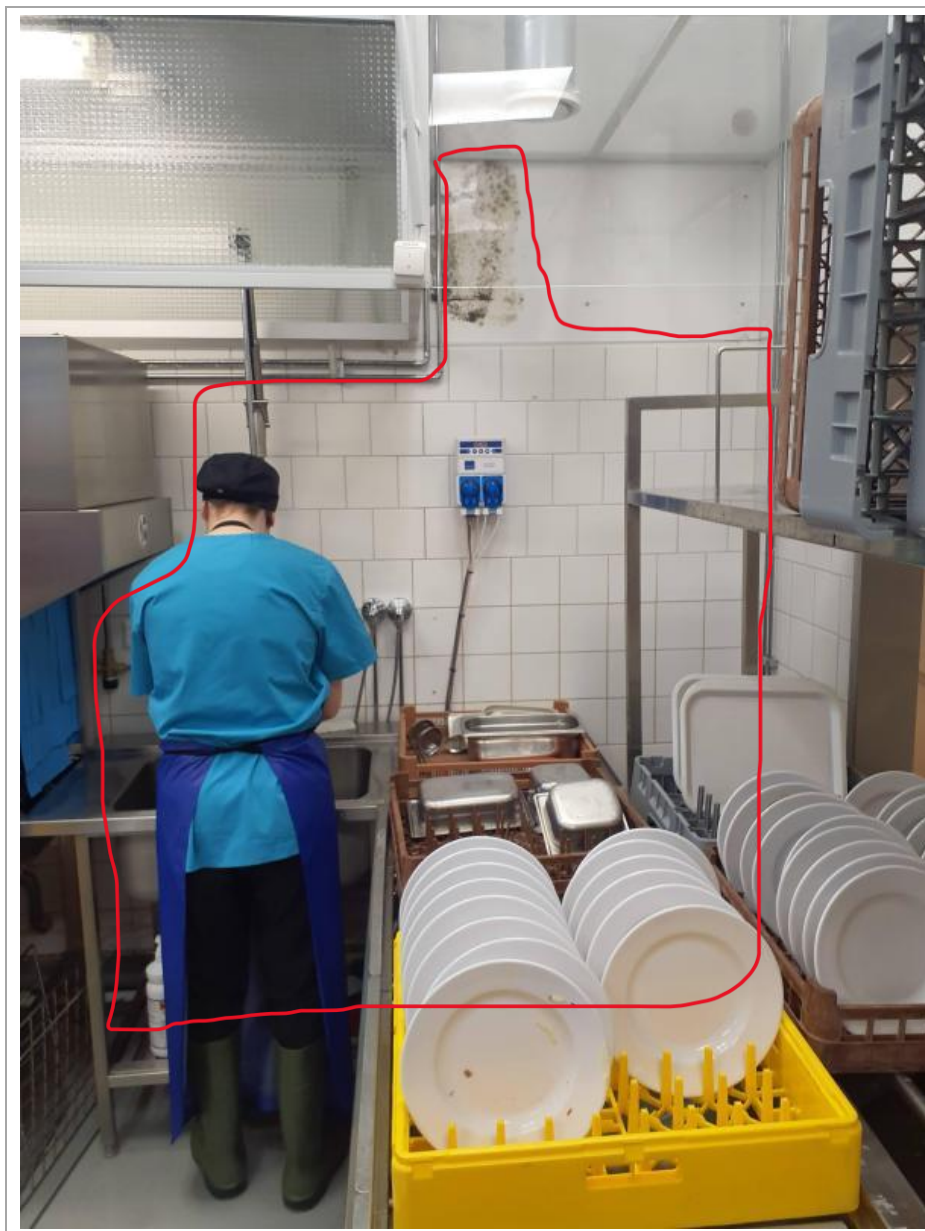
- Kuvassa punaisella rajatulla alueella seinän kosteus koholla.
- Laatoituksen osalla kohonneet arvot voivat johtua kondenssivedestä, jota syntyy astianpesukoneen käytöstä ja tiskauksesta.
- Kartoitushetkellä laatoituksen pinnalla tiivistynyttä vettä.
