# Simon Ala-aste, Simon kunta

Sahatie 4, 95200 Simo

## Rakenne- ja kosteustekninen tutkimus

11.3.2019

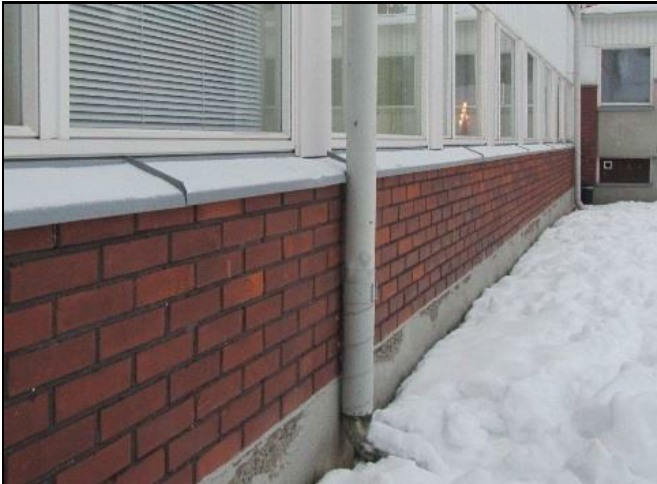
**Kuva 1.** Syöksytorvia on korjattu kierresaumatulla peltiputkella (vrt. IV-kanava).

Rakennuksen syöksytorvien kunto on paikoin huono ja niiden asennukset ovat puutteelliset. Puutteet heikentävät syöksytorvien toimintaa ja aiheuttavat ylimääräistä kosteusrasitusta sokkeliin ja julkisivulle.

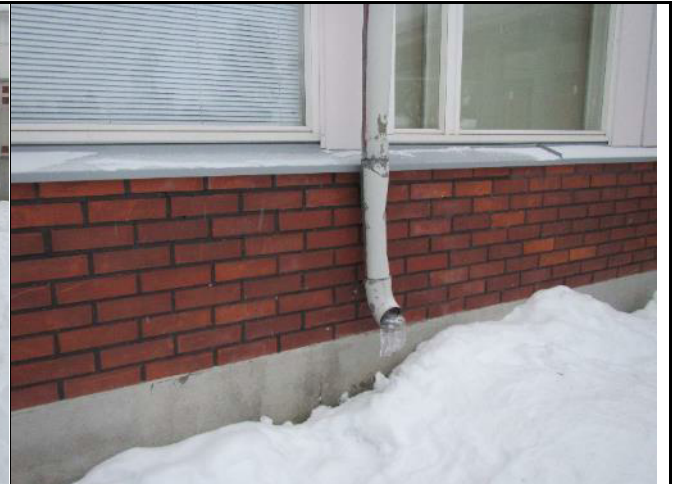
**Kuva 2.** Rikkoontunut ja jäätynyt syöksytorvi. Ulosheittäjä on liian korkealla, josta aiheutuu tarpeetonta roiskevesirasitusta sokkelipinnalle.

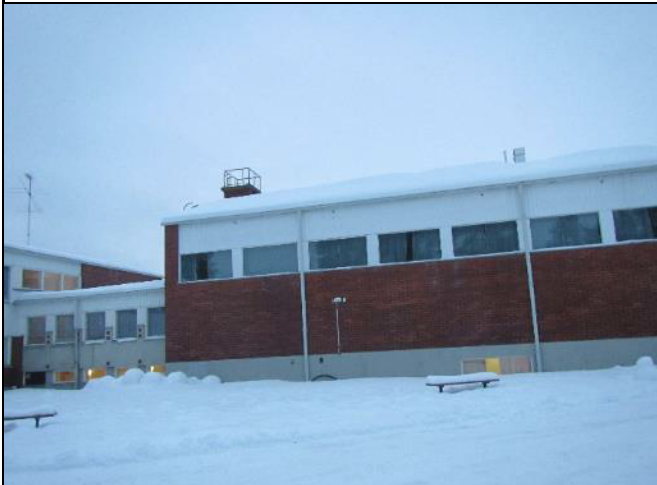
**Kuva 3.** Saatujen tietojen perusteella rakennuksen liikuntasaliin alueelle tehty salaojajorjauksia.

Alkuperäisten pääpiirustusten mukaan rakennuksen ympärillä on salaojat. Saatujen tietojen mukaan kellaritiloissa on tulvinut vesi useita kertoja muutamilla kohdilla, joka viittaa puutteelliseen salaojitukseen rakennuksen ympärillä. Yhdelle seinustalle (liikuntasalisiipi) myöhemmin uusittu salaojitus on todennäköisesti liitetty vanhaan järjestelmään. Saatujen tietojen mukaan salaojakorjaus on ehkäissyt tulvimista. Kosteusongelmia on ollut vain kellarillisissa tiloissa ja muualla todennäköisesti perusvesien aiheuttamaa ongelmaa ei ole.

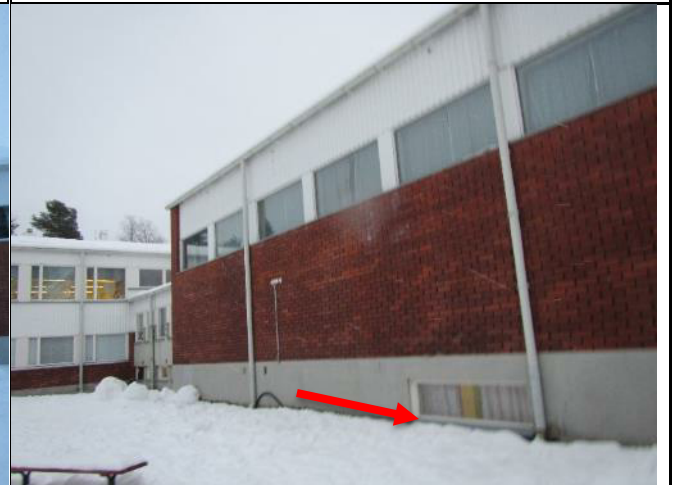
**Kuva 4.** Vanha luiskan paikka, joka ummistettu 80-luvun korjauksessa. Todennäköistä että vanha luiska jätetty paikalleen (kellarin puolella seinä samalla kohtaa märkä).

Todennäköisesti vanha luiskarakenne on osittain jäänyt purkatta, joka aiheuttaa vesien kulkeutumista seinärakenteen juureen. Kosteusvaurioita on seinän alaosissa.

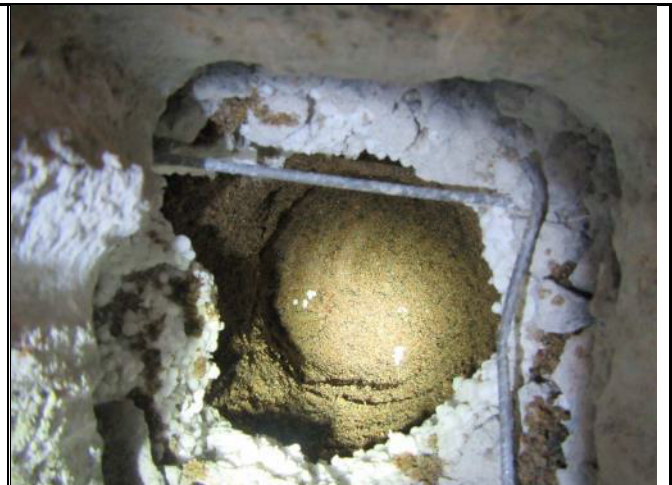
Kuva 8. AP2: Vanhan luiskan pohja hiekan alla. Hiekka vesi-  
märkää.

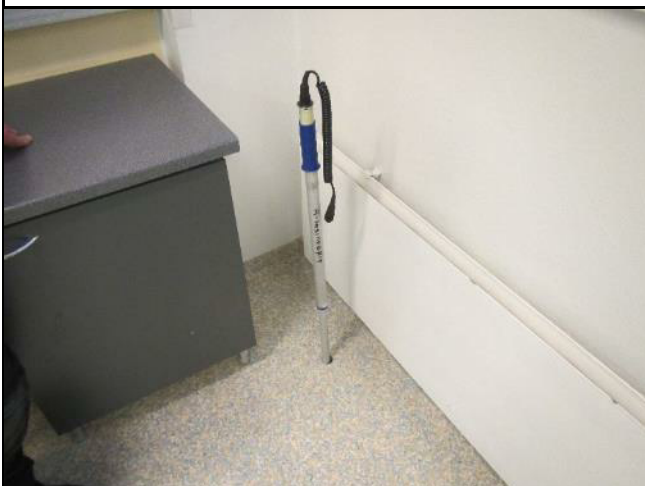
Kuva 9. AP3: Alapohjarakenteesta löytyi ulkoseinän reunalta  
n. 25cm korkea kanaali/kotelotila. Tila havaittiin ra-  
kennuksen molemmilla pitkillä sivuilla. Reiässä to-  
dettiin mikrobivaurioon viittaava haju. Todettiin ilma-  
virta porareistä sisäilmaan.

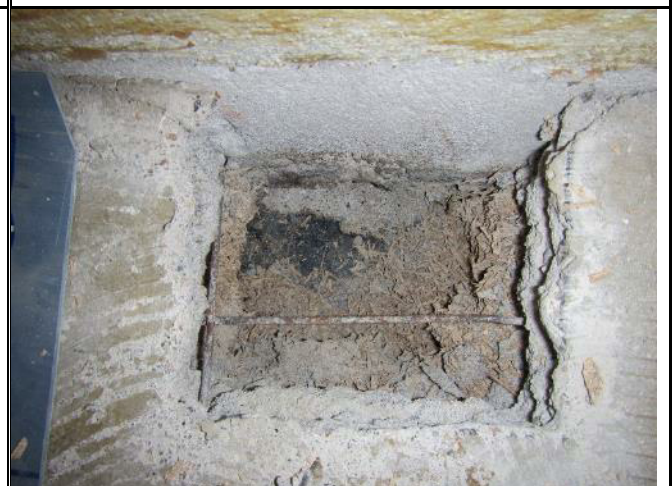
Kuva 10. 1.krs alkuperäinen alapohjarakenne kuten  
AP1.Tojaeristeen alla pikieriste näkyvissä.

Alapohjarakenteessa vanha pikieriste ei todennäköisesti ole enää vedenpitävä ikääntymisen seurauksena. Maakosteus pääsee nousemaan rasittamaan tojalevyä. Organisisessa tojalevyssä on kosteusvaurioitumisriski. Tojalevy on kahden tiiviin betonilaatan välissä eikä siihen joutunut kosteus pääse kuivumaan tehokkaasti.

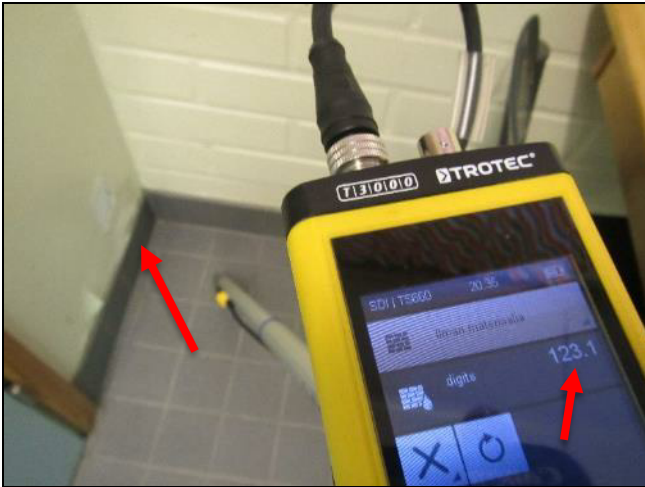
Kellarissa korjatun luiskan alueella havaittiin voimakasta kosteusrasitusta lattia- ja seinärakenteen liittymän alueella (pinnoitteen alla ”kalkkihärmettä”). Mahdollista on, että vanha luiska on jätetty paikalleen, ja ohjaa vesiä alapohjarakenteeseen.

**Kuva 11.** Liikuntasalin kellarin korjatun luiskan kohdalla on korkeita pintakosteuslukemia ja näkyvää kalkkihärmettä lattianrajoilla.

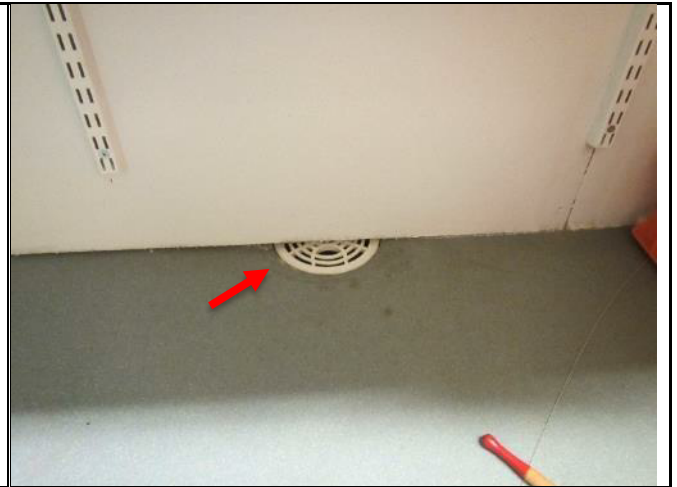
**Kuva 12.** Musiikkiluokan varastohuoneessa on tunkkainen hajua. Tilassa on kaksi kuivana olevaa ”märkä”kaivoa, joissa ei vettä tarkastuksen yhteydessä. Voimakasta viemärinhajua ei kuitenkaan havaittu.

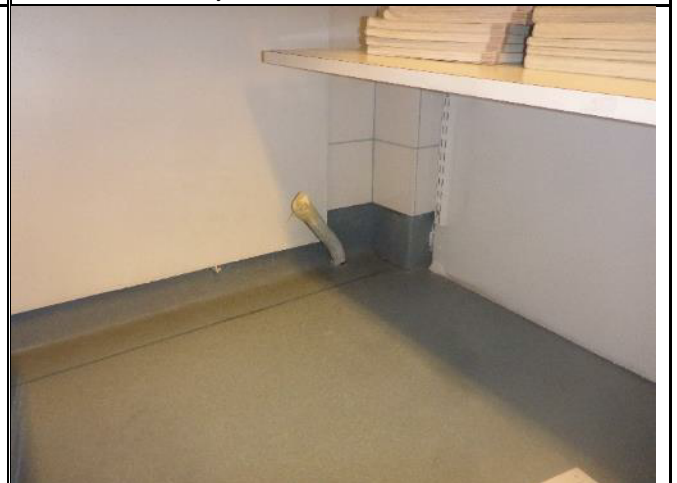
**Kuva 14.** Musiikkiluokan varastossa käytöstä poistettu muoviputki. Ei havaittu hajuja eikä vuotoja merkkiainekoiden yhteydessä. Putkesta ei tarkempaa tietoa.

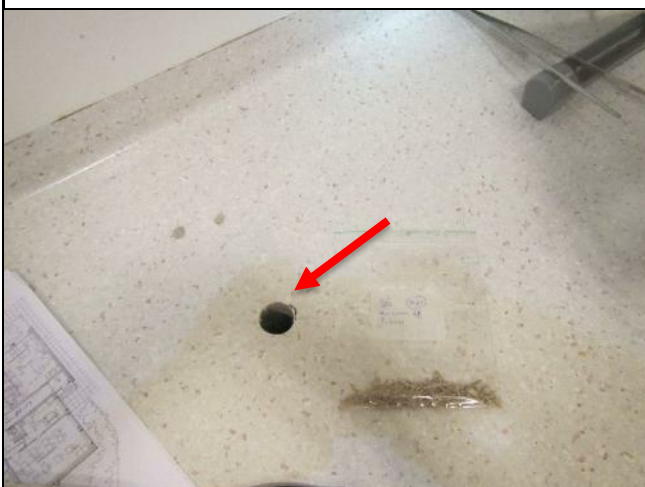
**Kuva 15.** RE5. Tarkistusreiästä tuli voimakasta pien/öljyn hajua. Hajua voi viitata kastuneeseen pikieristeeseen.

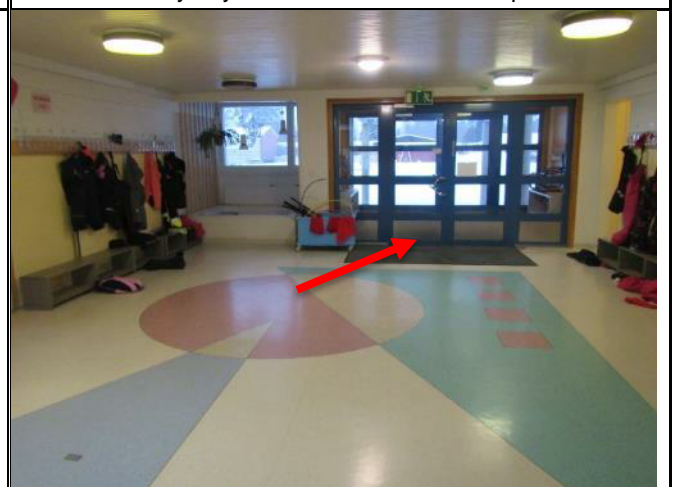
**Kuva 16.** Tuulikaapissa todettiin tunkkaista hajua. Oviaستن kohdalla havaittiin reikiä alapohjalaatassa, jossa voi olla ilmayhteys lattiaan. Hajua voi olla peräsin alapohjasta.

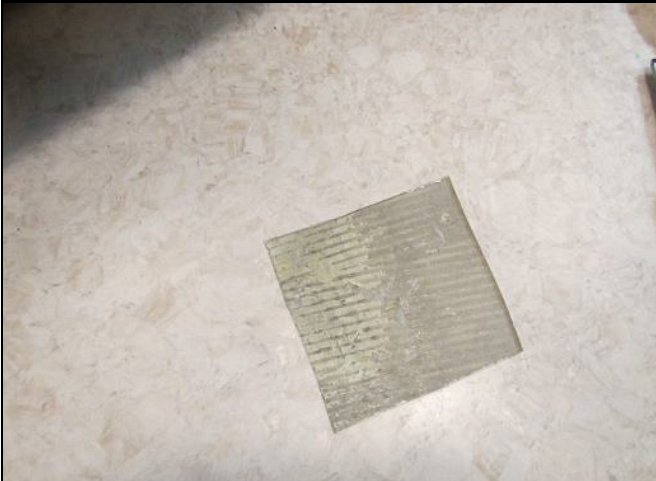
Kuva 17. VOC1 näyte. Opettajanhuoneen muovimaton alta voimakas kemiallinen hajua ja analyysissä VOC-yhdisteet ylittävät viitearvot. Liimassa on värieroja kohdalla.

- **Näytteessä VOC1** (PVC -muovimatto, opettajanhuone) haihtuvien orgaanisten yhdisteiden kokonaismäärä 610 ylitti vaurioitumisen viitearvon (500  $\mu\text{g}/\text{m}^3\text{g}$ ). C9 -alkoholien määrä näytteessä 580  $\mu\text{g}/\text{m}^3\text{g}$  ylittää vaurioitumisen viitearvon (500  $\mu\text{g}/\text{m}^3\text{g}$ ). 2-etyyli-1-heksanolipitoisuus 19  $\mu\text{g}/\text{m}^3\text{g}$  ei ylitä viitearvoa (50  $\mu\text{g}/\text{m}^3\text{g}$ ). **Näytteessä on viite vauriosta.**

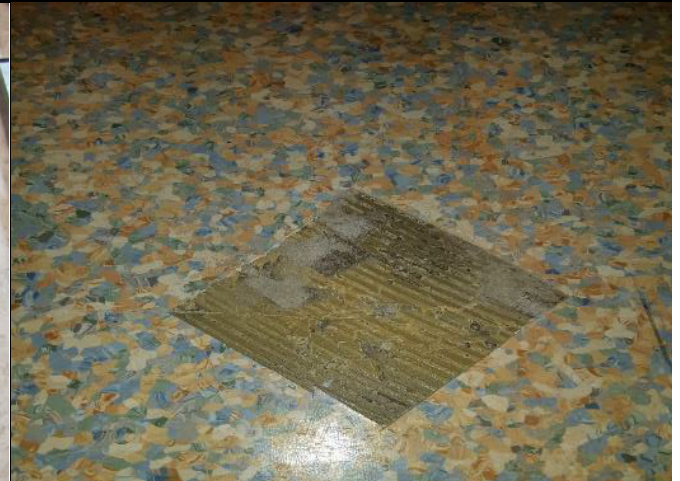
Kuva 18. Kuvaamataitoluokan muovimatossa (uusitulla lattian alueella) kemiallista hajua muovimaton alla. VOC 2 näytteessä ei kuitenkaan VOC-yhdisteiden viitearvot ylity.

- **Näytteessä VOC2** (PVC -muovimatto, kuvaamataitoluokka) haihtuvien orgaanisten yhdisteiden kokonaismäärä 190  $\mu\text{g}/\text{m}^3\text{g}$  ei ylittänyt vaurioitumisen viitearvoa (500  $\mu\text{g}/\text{m}^3\text{g}$ ). C9 -alkoholien määrä hieman koholla 180  $\mu\text{g}/\text{m}^3\text{g}$ , mutta ei ylitä vaurioitumisen viitearvoa (320  $\mu\text{g}/\text{m}^3\text{g}$ ). 2-etyyli-1-heksanolipitoisuus 4  $\mu\text{g}/\text{m}^3\text{g}$  ei ylitä viitearvoa (50  $\mu\text{g}/\text{m}^3\text{g}$ ). **Tulos ei ylitä vaurion viitearvoja.**

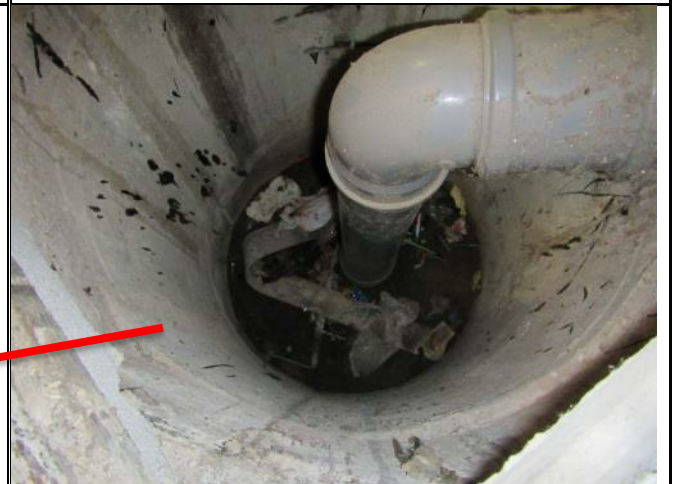
Kuva 20. Em. luukussa viemäriputki. Kaivon pohjalla runsaasti sakkaa tms. ainesta. Kaivosta ilmayhteys sisäilmaan.

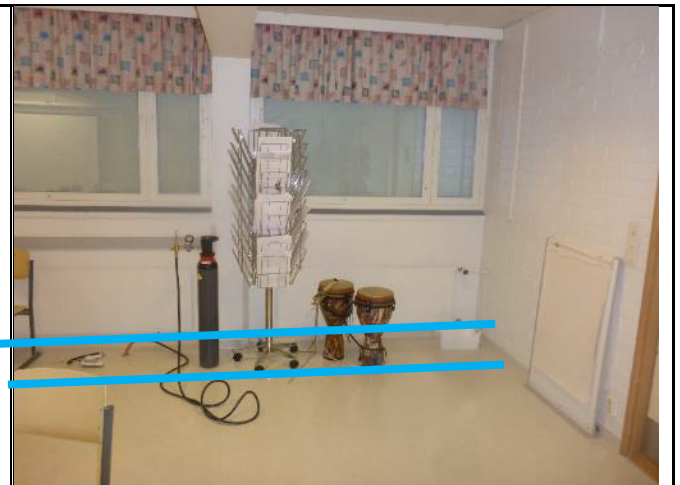
Kuva 22. Musiikkiluokan puolella tehtiin merkkiainekokeita syöttämällä kanaaliin kaasua. Kanaalista sisäilmaan ei havaittu vuotoa. Kanaalin kohta on merkattu sinisin viivoin.

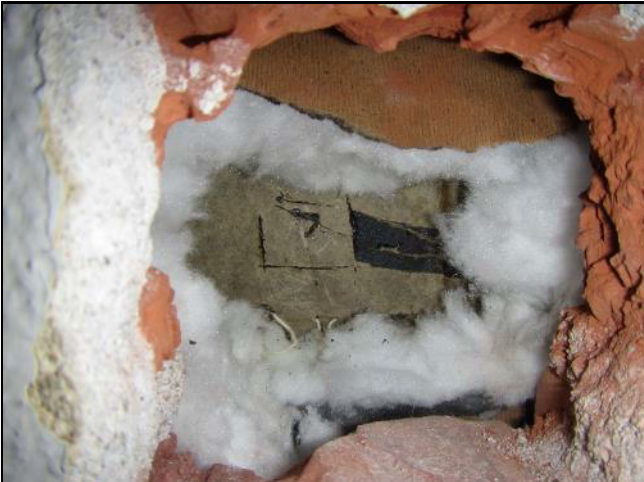
Kuva 23. US1. Eristeenä valkoinen villamatto, jossa molemmin puolin tervapaperia. Ulkokuoren puolella myös pikisively. Rakenneavauksesta tuli hieman PAH-yhdistemäinen haju.

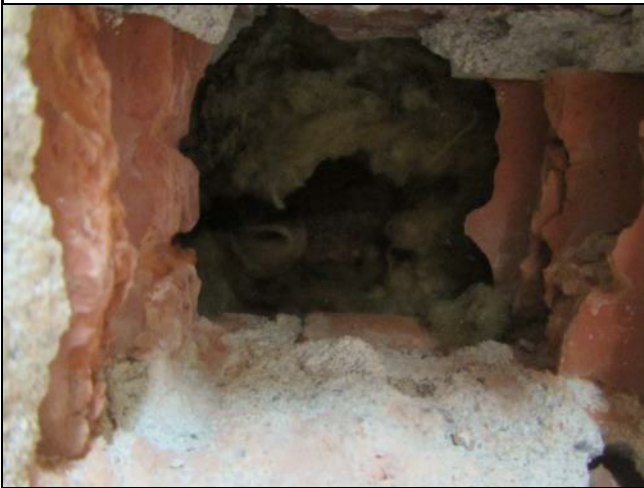
Kuva 25. US3. Villaeristeen takana paksuhko pikisively.

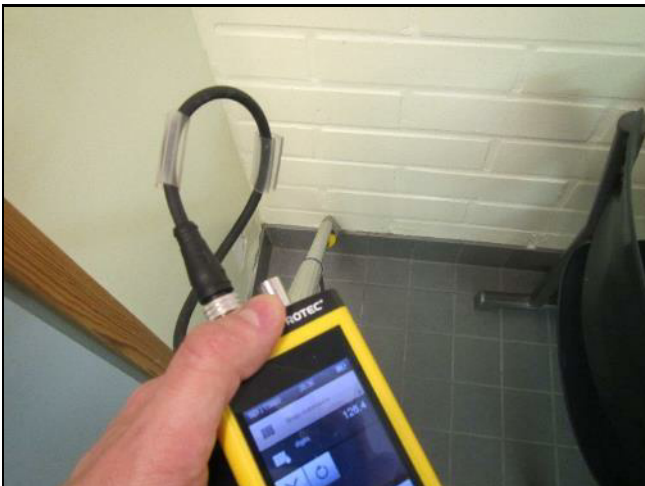
Kuva 26. Liikuntasalin kellarin luiskakorjauksen alueella seinärakenteessa korkeat pintakosteudet. Rakenteessa villaeriste tiilimuurauksen takana.

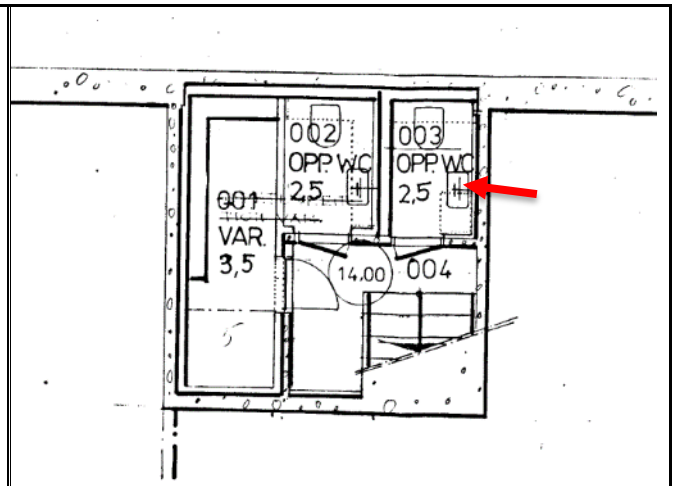
Kuva 27. Tilassa 003 havaittiin voimakas mikrobivaurioon viittaava hajua. Epäily kohdistui perusmuurirakenteeseen

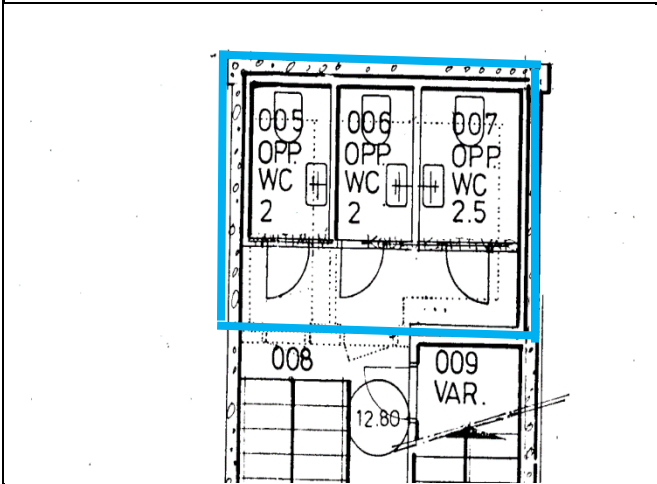
Kuva 28. Tilat 005-007 on yhdistetty ja tiloihin tehty seinien kautta alipaineistus. Sisäilmassa ei havaittu mikrobivaurioon viittaavaa hajua.

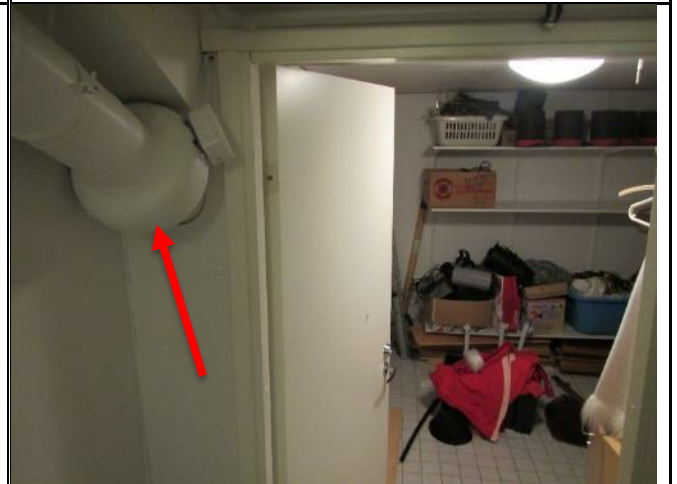
Kuva 29. Tila alipaineistettu kanavapuhaltimella.

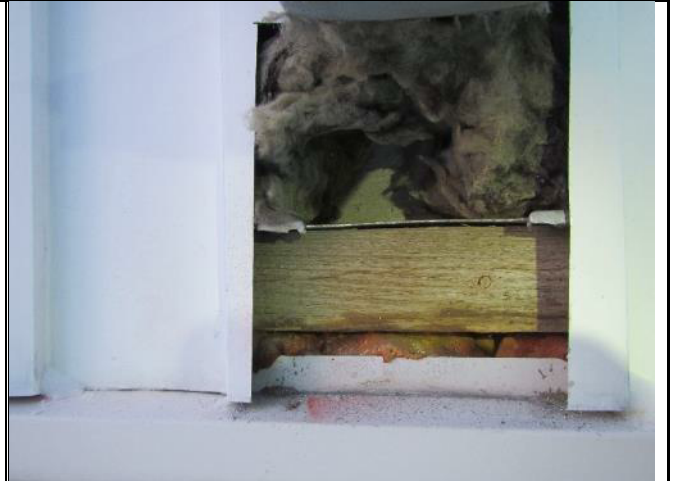
Kuva 31. US4 ulkoseinää peltiverhoilun kohdalla ei ole toimivaa tuuletusta. Eristevillat pellissä kiinni ja pellityksen "rimojen" kohdalla kiinnikkeet. Tuulensuojalevy puuttuu rakenteesta

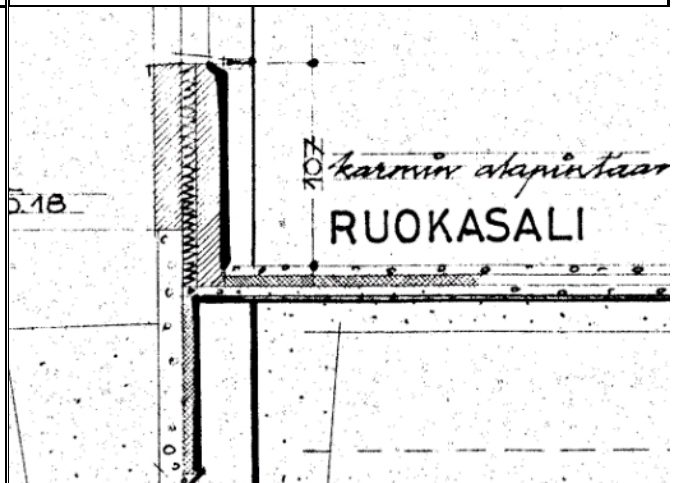
Kuva 33. 1.krs ulkoseinärakenteessa villaeriste ja sokkelissa piirrosmerkinnän perusteella tojalevy.

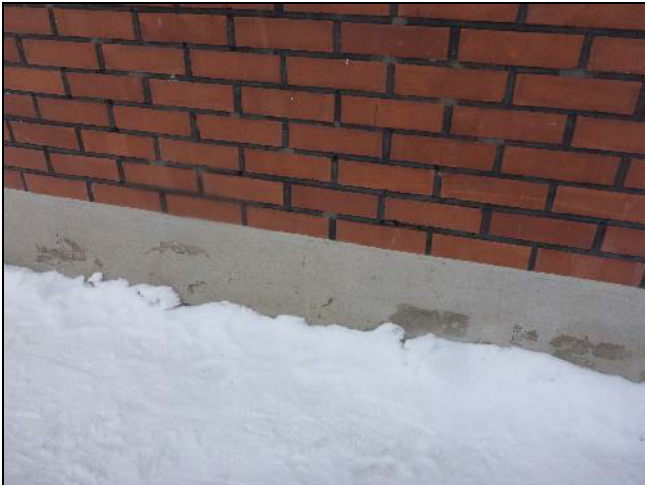
Kuva 34. Ulkoseinän tiiliverhouksen alareunoissa ei ole tuuletusreikiä (ei myöskään tuuletusväliä tiiliverhouksen takana).

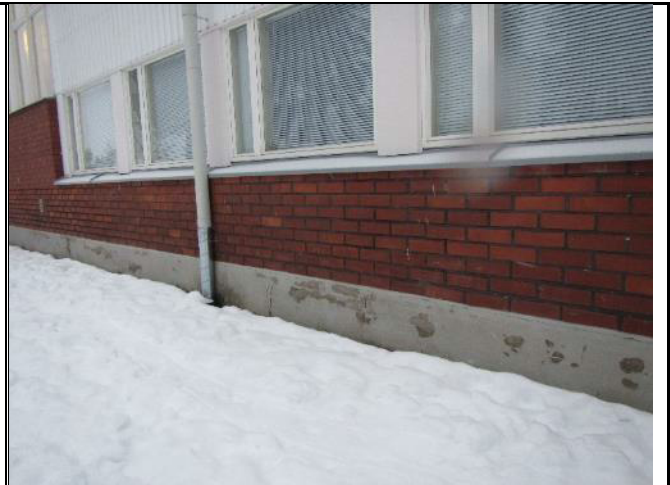
Kuva 35. Erityisesti itäisivulla sokkelissa pintavaurioita. Osassa vauriokohtia näkyy ruostuneita betoniteräksiä. Sokkeliin kohdistuu kosteusrasitusta.

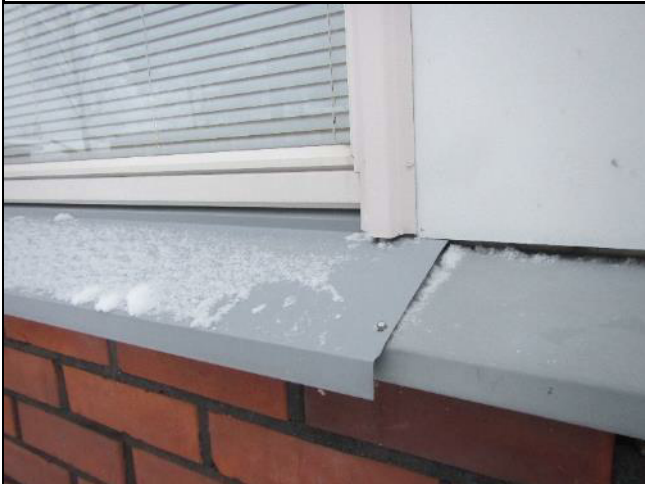
Kuva 36. Ikkunapellitykset tehty limittämällä uudempi pelti vanhaan n. 20-30mm. Pellit erin mittaisia.

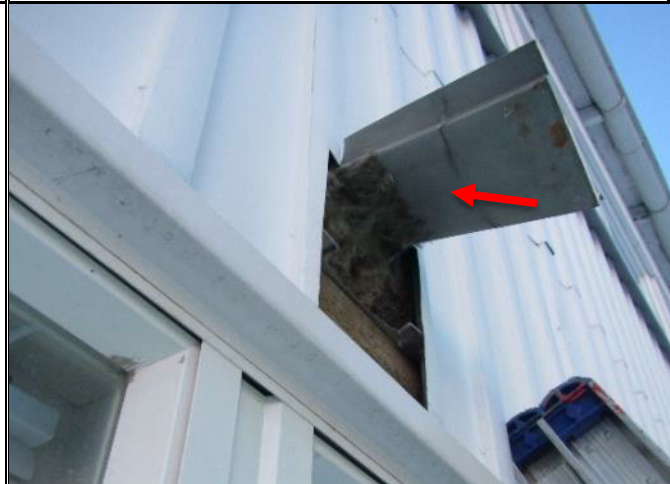
Kuva 37. Peltijulkisivulla Villat ovat jäätyneet kiinni peltiin rakenneavauskohdassa. Rakenteessa on todennäköisesti ollut kosteutta.

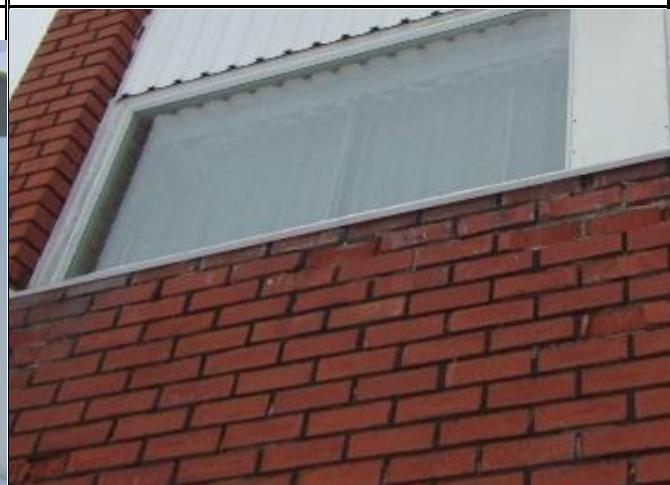
Kuva 39. Erityisesti länsijulkisivulla tiilissä yksittäisiä pakkasrapatumavaurioita, ilmeisesti materiaalin laadunvaihteluista. Seinä on sateelle altis.

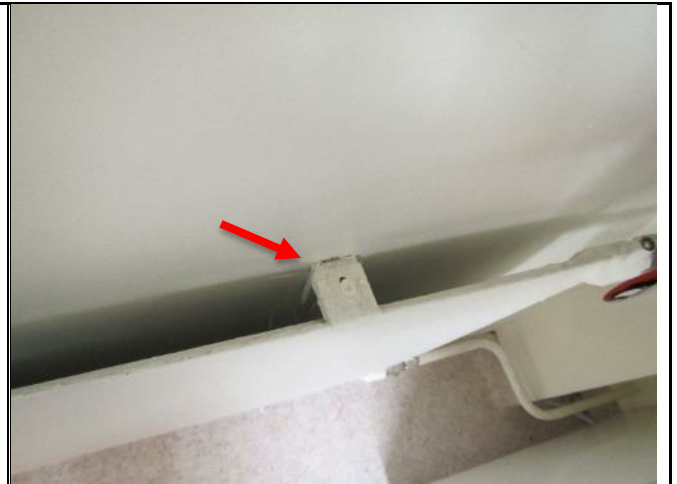
**Kuva 43.** Patterikiinnikkeissä havaittiin yksittäisiä vuotokohtia.

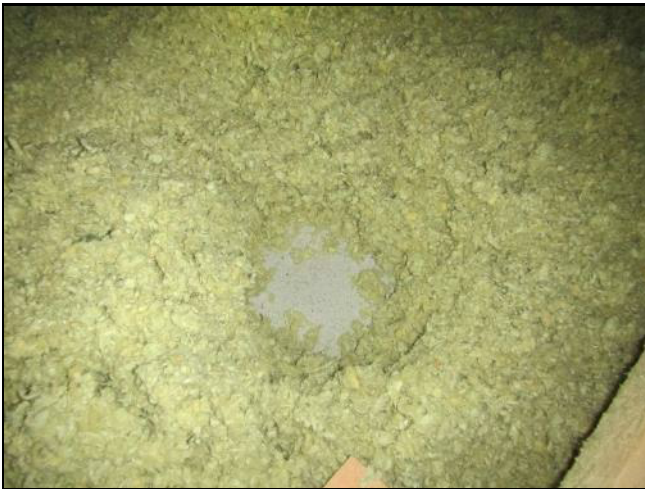
Kuva 44. Yläpohjassa puhallettu villa palopermannon päällä.

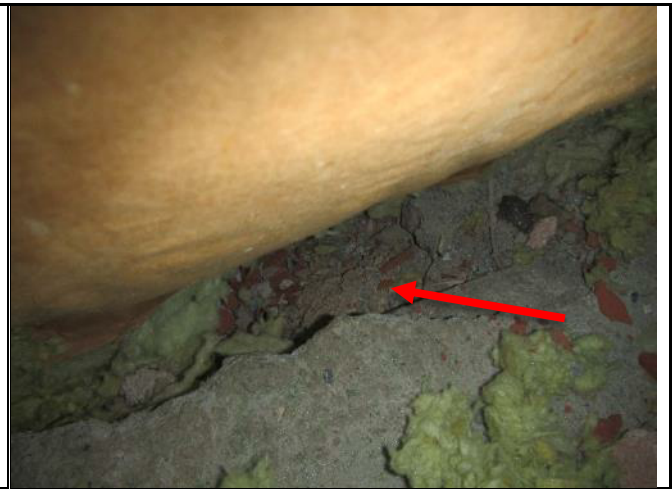
Kuva 45. Puhallusvilloja käytettiin auki IV-kanavan läpivienistä ja havaittiin, että yläpohjarakenteessa paloperkammon alla on Toja-levyä.

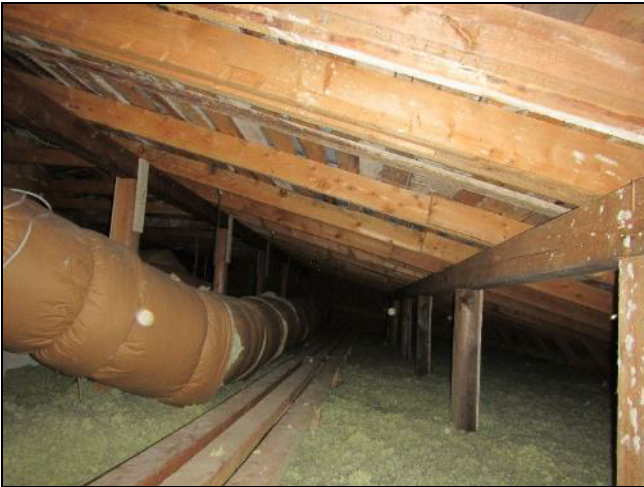
Kuva 46. Yleiskuva, kulkusilta sijaitsee yläpohjassa vain toisella puolen lapetta. Yläpohjassa tunkkainen hajuu.

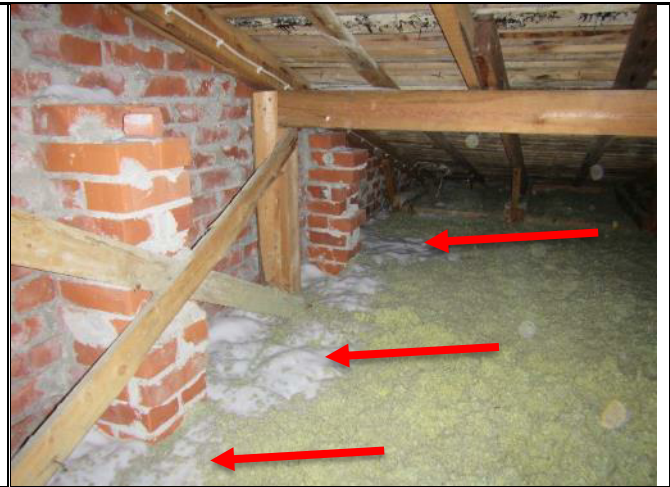
Kuva 47. Eteläpäädyssä oli lunta villojen päällä koko seinän matkalla.

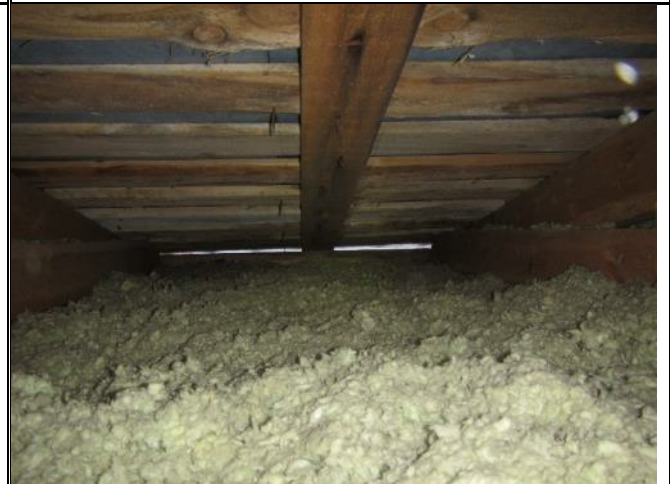
Kuva 49. Yläpohjassa itäpuolen tuuletusraot räystäälle ka-peita, länsipuolelle tuuletus uusittu verkkoineen

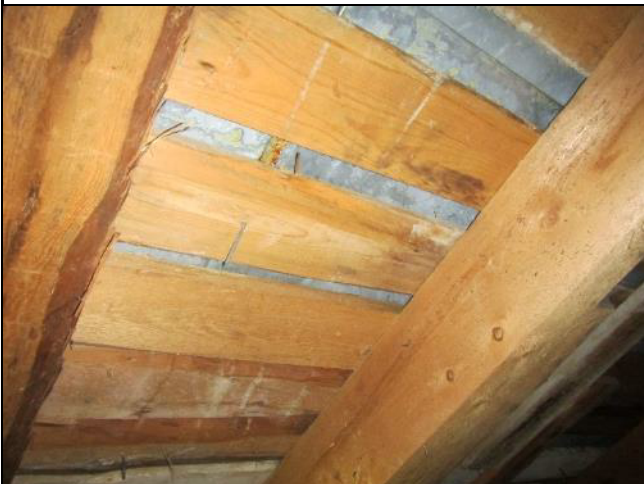
Kuva 50. Konesaumapellityksen alla ei ole aluskatetta. Ruodelaudoitus tiheällä jaolla. Ei havaittu merkittäviä jälkiä kondenssikosteudesta ruodelaudoituksessa eikä puhallusvilloissa kosteusjälkiä.

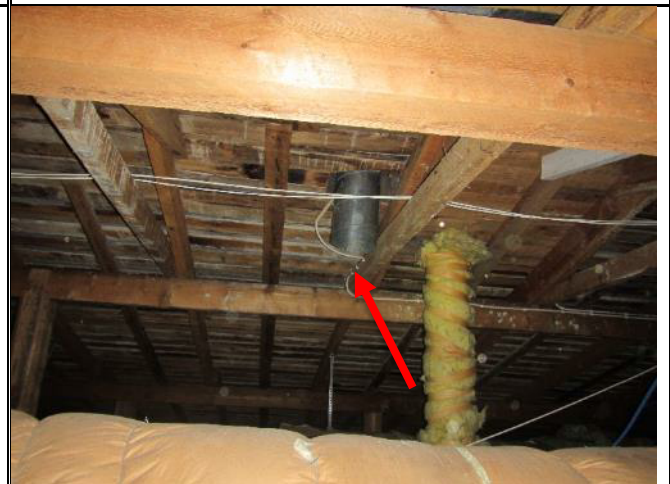
Kuva 51. Yläpohjassa yksi poistopuhallin vesikatolle. Puhallin oli päällä molemmilla käyntikerroilla, kun yläpohjassa käytiin.

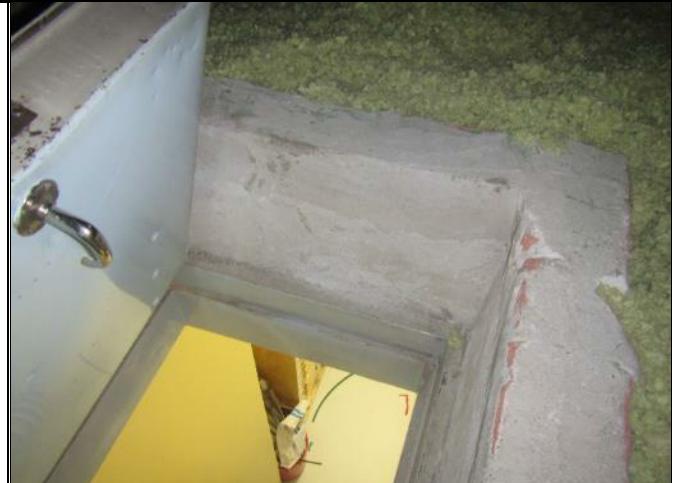
**Kuva 53.** Kulku yläpohjaan on luukun kautta tikkailta. Tikkaiden tuentaa ei ollut, käynti ei ole turvallista.

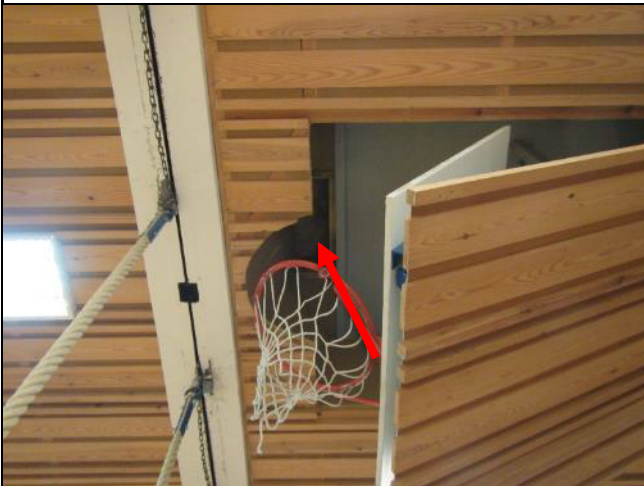
**Kuva 54.** Liikuntasalin koripallorenkaalle tehty syvennys yläpohjarakenteeseen. Betoninen sisäholvi poistettu ja tojaeriste näkyvillä sisälle.

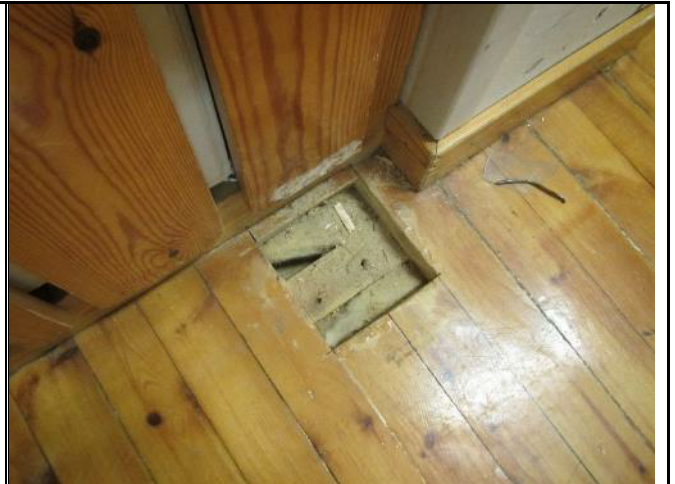
Kuva 56. Liikuntasalin rakenneavaus ja näytteen M3 kohta. Ei erikoisempaa hajua havaittu rakenneavauksesta, puun haju. Rakenne VP2.

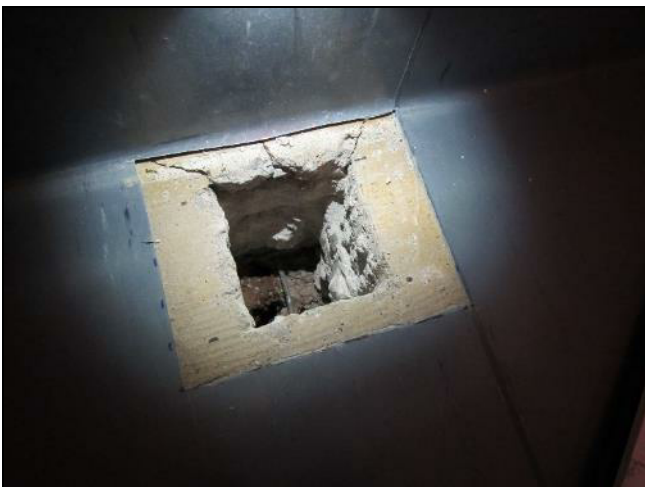
Kuva 58. Siivouskomeron muovimaton alla on kemiallinen haju.

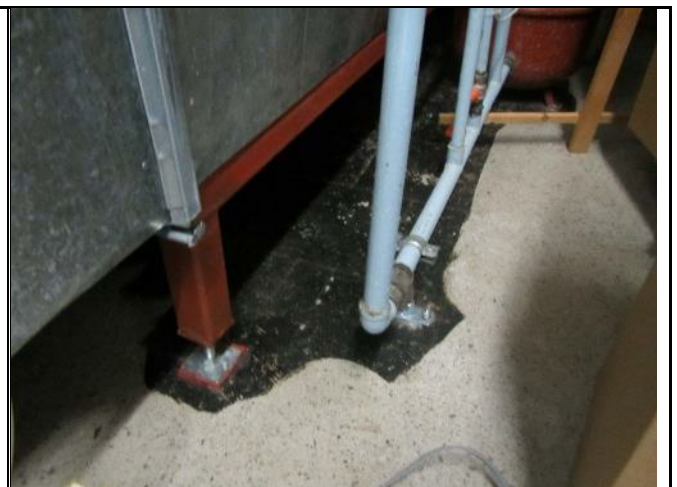
Kuva 59. Sisäänkäyntiaulan yläpuolella IV-konehuoneessa mustaa liimaa jäänyt lattiaan (mahdollisesti sisältää asbestia).

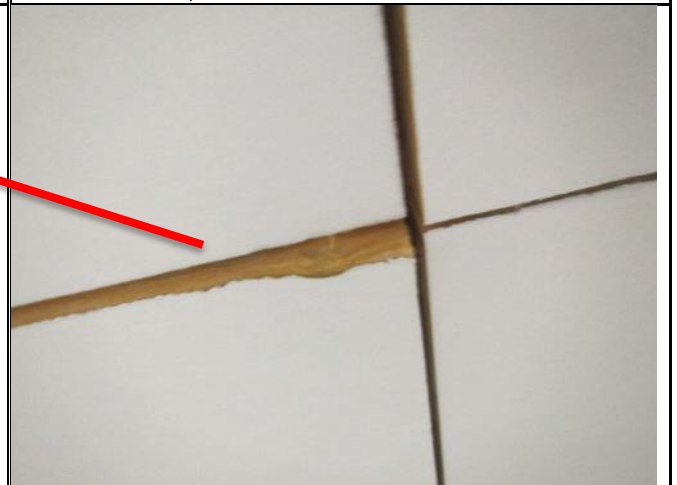
Kuva 61. Villakuidut voivat irrota akustolevyistä ja heikentää sisäilmanlaatua.

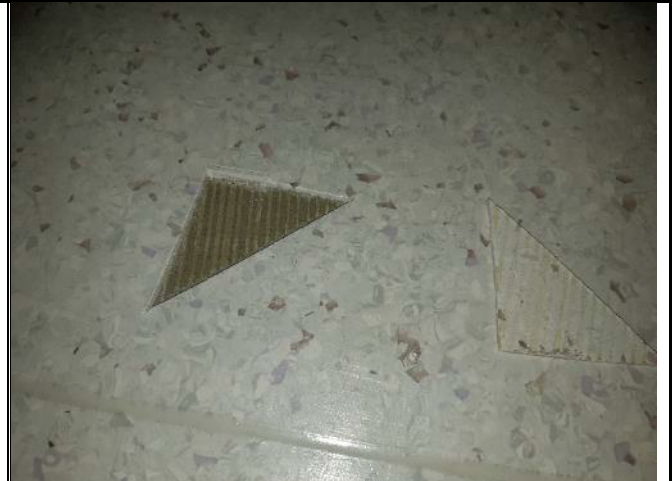
Kuva 63. 2.krs luokkatiloissa muovimaton alla ei havaittu voimakkaita hajuja.

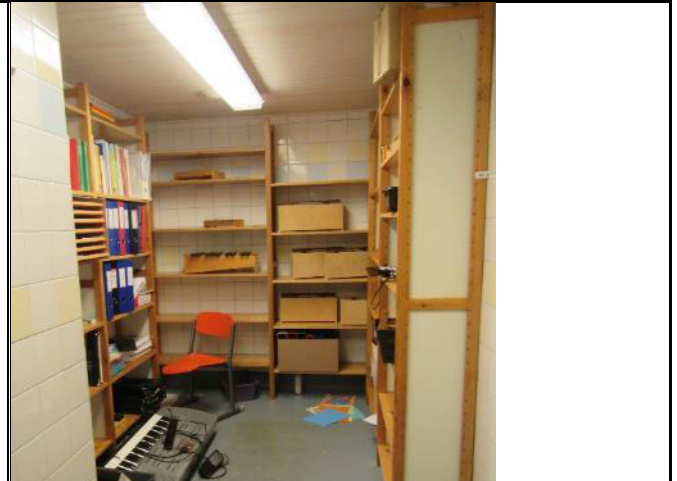
Kuva 65. Musiikkiluokan varastossa oli tunkkainen haju. Puutteellinen ilmanvaihto (ei tuloa).

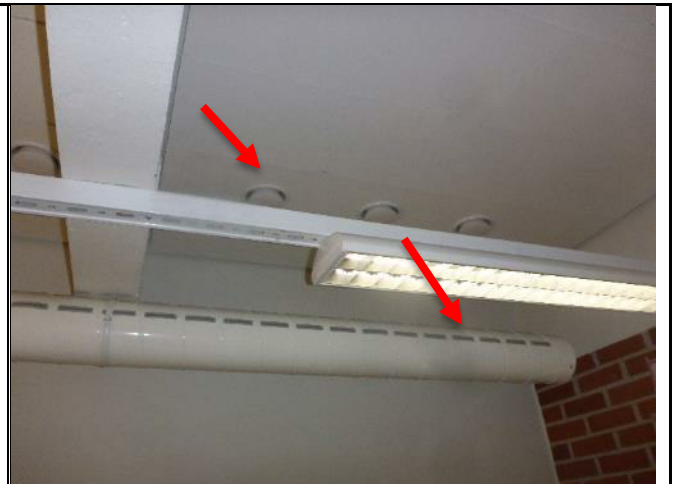
Kuva 67. Poistoilmaventtiileitä luokan katossa ja tuloilma putki alla. Ilmanvaihdossa syntyy osittain oikosulkuvirtaus.

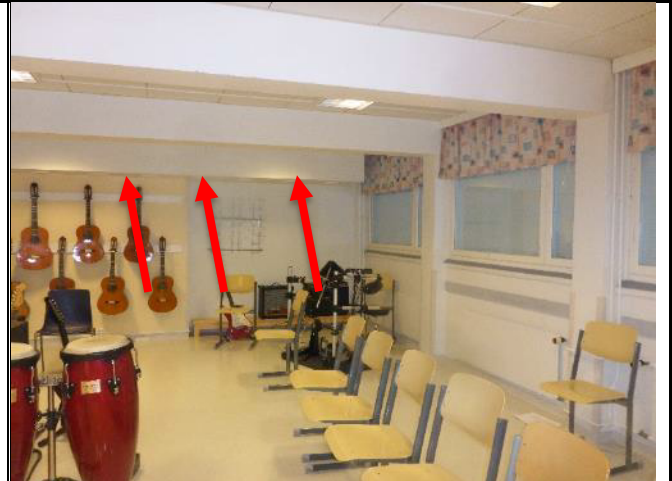
Kuva 69. Musiikkiluokassa tuloilmaventtiilit vain toisella puolen tilaa. Tuloilma huuhtelee vain osan luokasta.

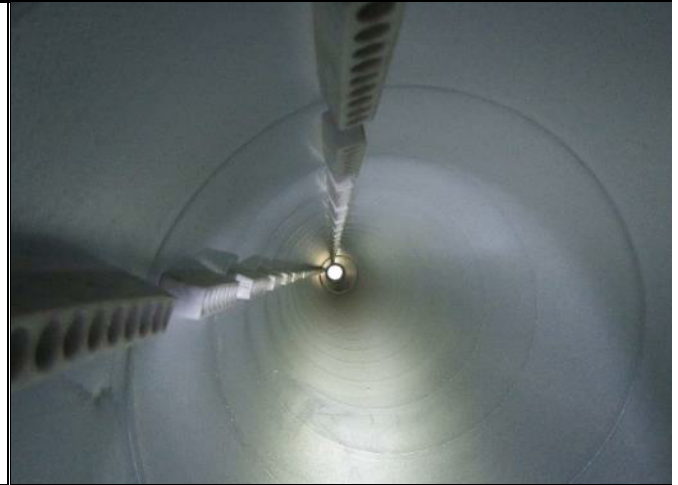
**Kuva 71.** 2.krs luokan tuloilmakanavan sisäpuolta. Kanavan pohjalla on kellertävää pölyä.

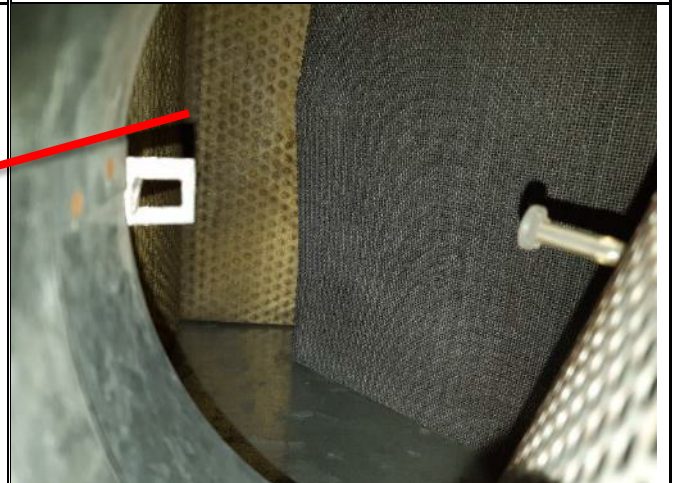
**Kuva 73.** Ilmanvaihtolimessä on keltaista lasivillaa sisäpuolella. Villalevyissä ei ole pintakäsittelyä, lasivillaa voi irrota ilmavirran mukana sisäilmaan.
