RANTATIEN KOULU, Virrat

ILMASTOINTIJÄRJESTELMÄN KUNTOTUTKIMUS

Tutkimuksen ajankohta:	Vko 39, 2016
Raportin päiväys:	6.10.2016
Tilaaajan yhteyshenkilö:	Heikki Kangasluoma

Kuntotutkimuksen suorittajat:
Are Oy

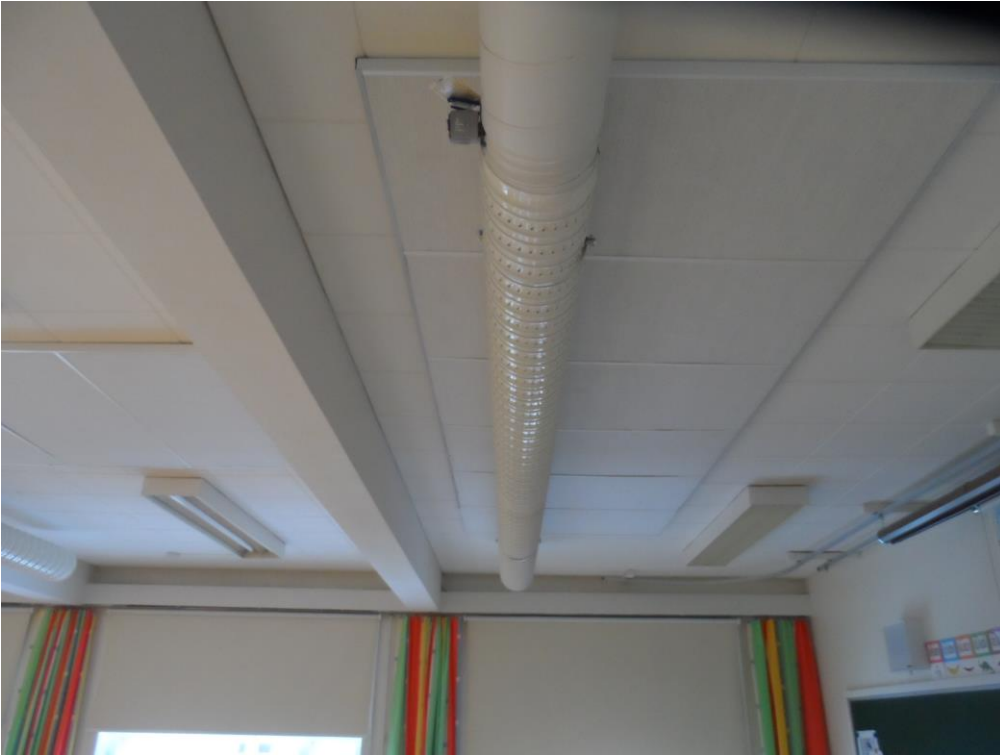
Vanhan osan luokkien reikäkanavat oli kaikki asennettu puhaltamaan alaspäin. Huonekorkeus luokissa oli normaali, joten puhallussuunta saattaa aiheuttaa jatkuvaa pölyn kiertoa tilassa ja vedon tunnetta.

Yleinen asennussääntö reikäputkikanavalle on, että mikäli asennuskorkeus lattiasta on yli 3,5m, niin puhallussuunta suositellaan valitsemaan alaspäin. AINA mikäli se on alle 3,5m, niin puhallussuunta ylöspäin. Tällöin mahdollistetaan, että tulolämpötila on pari astetta ympäröivää tilaa matalampi ja tällöin koko tila huuhtoutuu.

Luokkien tuloilma-reikäkanavat puhaltavat suoraan alaspäin.

Suositellaan puhallussuunnan muuttamista.

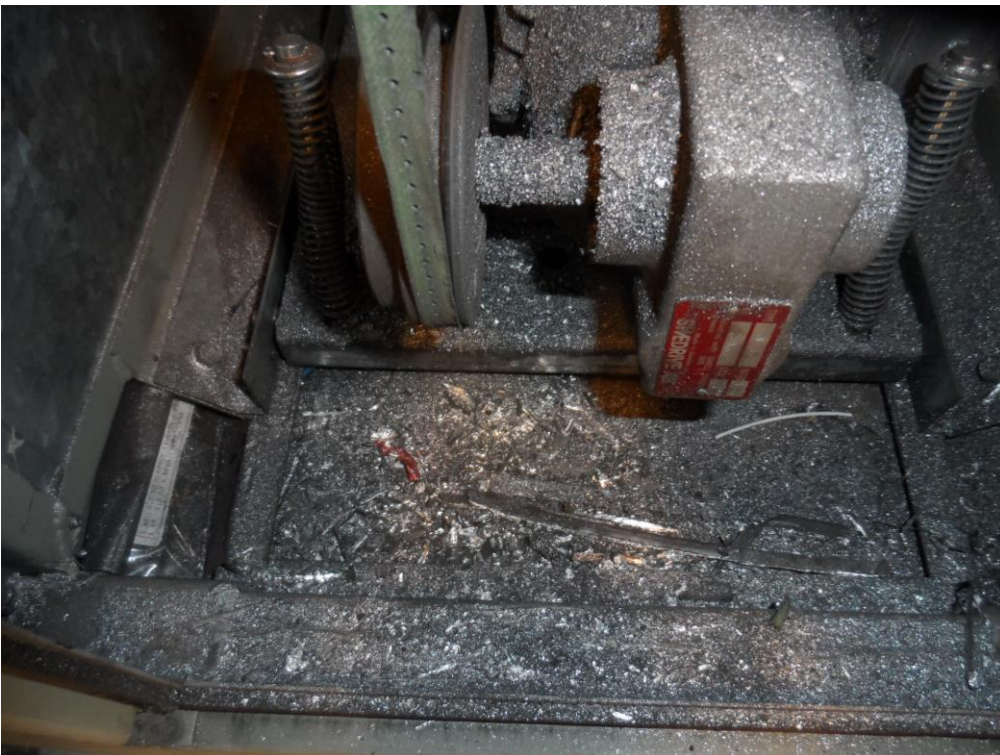
- Koneen lamelli-äänenvaimentimet ovat melkoisen pölyn peitossa ja koneen sisusta varusteineen on kokonaisuudessaan puhdistettava ja höyrypestävä.
- LTO-kiekon laakeri sekä kulmamoottori ääntää ja moottorin alla runsaasti alumiinilastua. Laakerit uusittava sekä kulmamoottorin kunto tarkistettava.

Laajennusosan iv-koneen LTO tekee lastua. Korjattava.

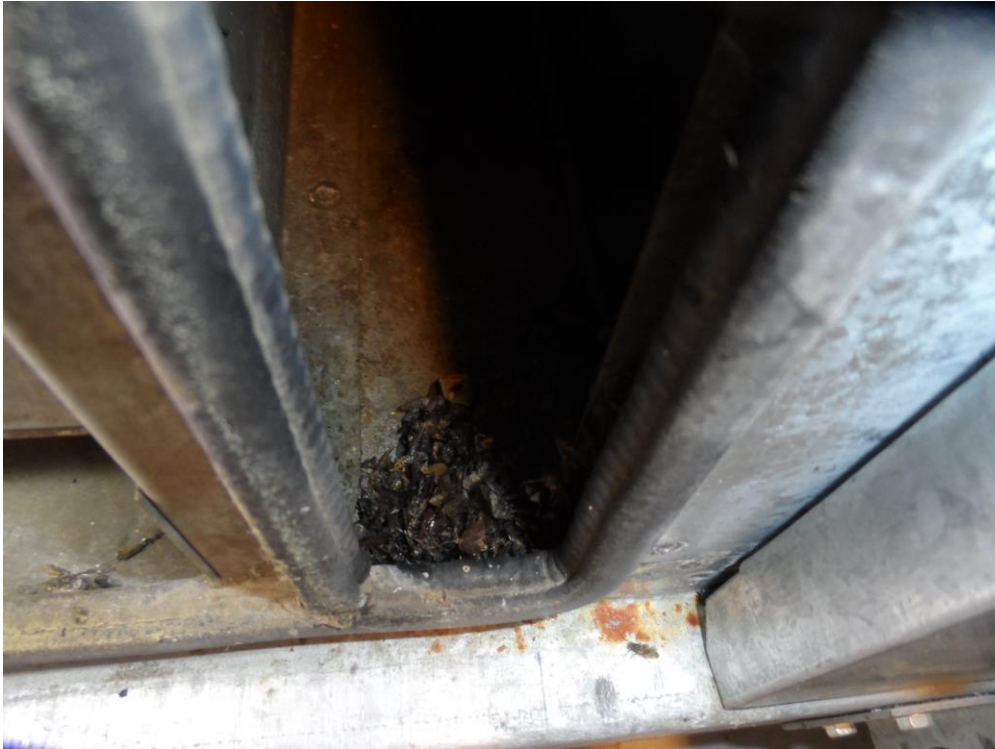
- Kone on 2-nopeuksinen, mutta rak. automaation mukaan ½-teho ei ole käytössä. Suositellaan sen käyttöön ottamista ainakin tilojen iltakäytön ajaksi.
- Koneen ulkoilmasäleikön otsapintanopeus oli yli 3,0m/s säleikön joka alueella. RakMk D2 määrää maksiminopeudeksi 2,0 m/s, muuten on vaarana, että lumisaiteella kone vetää satavan lumen tuloilmakammioon ja kustuttaa koneen sisustan suodattimien.

Saman koneen ulkosäleikön liian iso otsapintanopeus, vetää kammioon tässä tapauksessa ampiaisia. Pesää koneen sisältä ei silti löytynyt.

- Ehdotetaan asennettavaksi lumisieppari ulkosäleikön suojaus.
- Ehdotetaan koneen kokonaisilmamäärän säätämistä tarvittavalle tasolle. Tästä lisää kohdassa 2133.

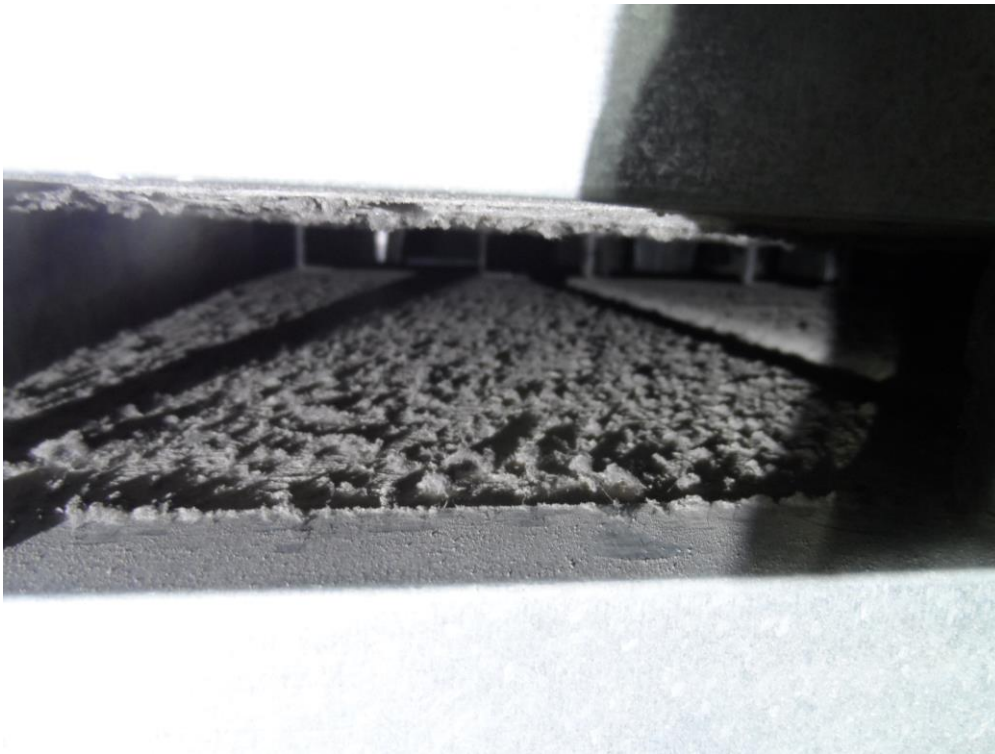
Edelleen sama kone. Lamelli äänenvaimentimet olleet puhdistamatta kauan. Pölyä on paljon.

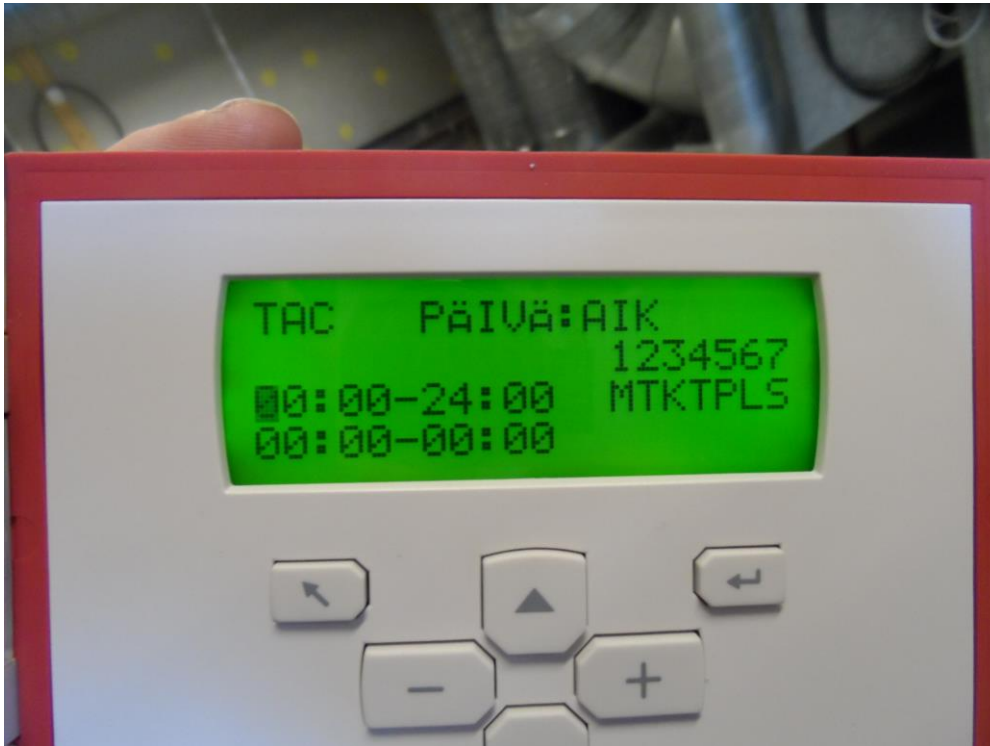
- Kone käy 50Hz, joten nopeus on maksimissa.
- Koneen käyntiajat ovat rakennusautomaatiikan valvomon mukaan: 1/1-teho Ma-Pe 06:00–23:00, mutta alakeskuksen mukaan Ma-Su 00:00-24:00. Tämäkin ristiriita aiheuttaa ihmetystä.

Koneen käyntiajat ristiriidassa alakeskuksen ja valvomon kanssa.

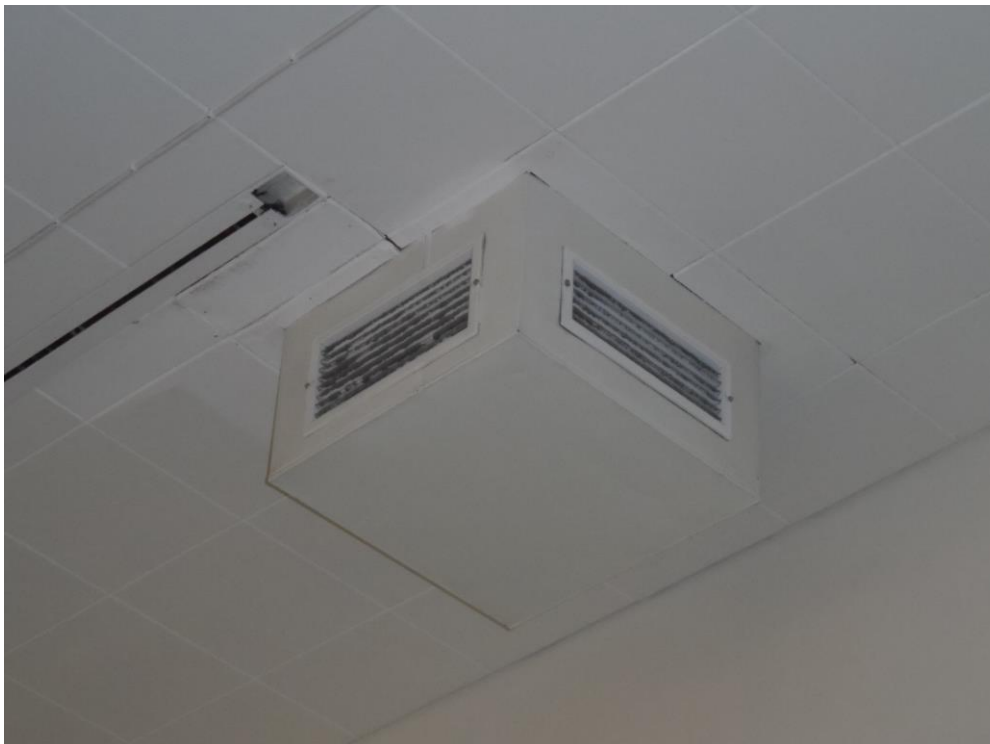
Tällä toimenpiteellä päästäisiin eroon poistoimureiden kondenssiveden aiheuttamasta ongelmasta salin lattialle ja lisäksi sillä olisi energiataloudellisesti merkittävä vaikutus, kun salin poistoilmaa ei enää ajettaisi "harakoille".

Liikuntasalin katossa olevien poistopiippujen kautta tulee sulamisvedet salin lattialle.

Mikäli järjestelmä jätetään nykyiselleen, niin salin katossa olevat poistoimureiden piiput tulee varustaa moottoritoimisin sulkupellein, jolla estetään kondensoituminen piipun sisäseinämiin imureiden ollessa seis-tilassa ja aamulla imureiden käynnistyessä jään sulaessa veden valuminen salin lattialle.

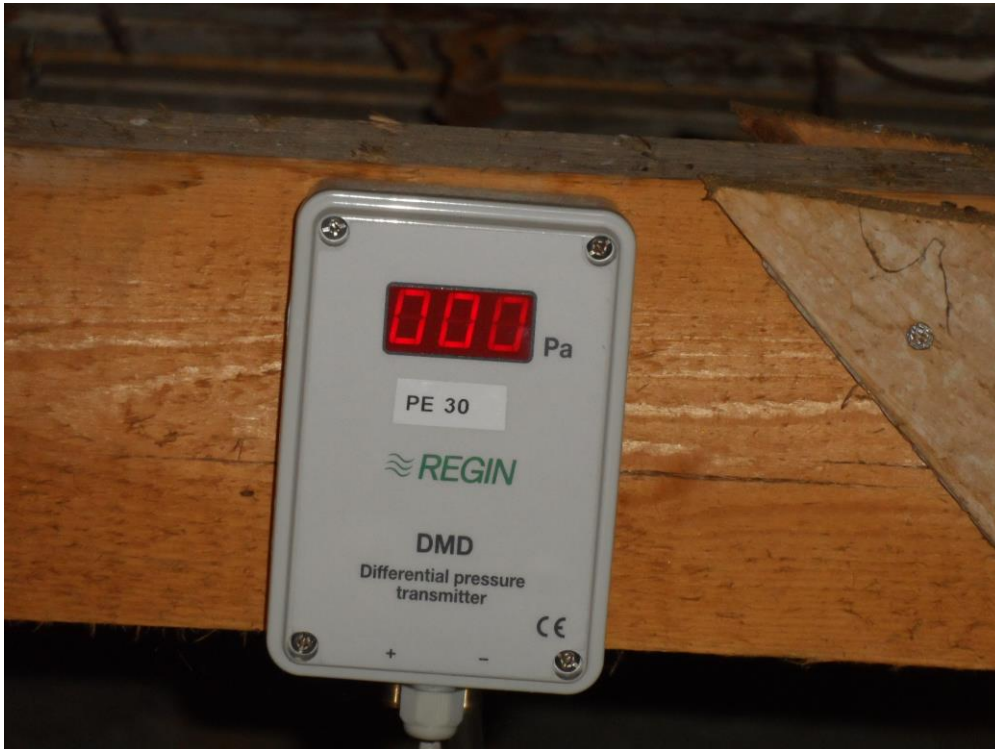
Liikuntasalin poistoimurit päällä, silti kanavan paineanturi näyttää 0Pa. Mikäli arvo vaikuttaa muihin säätöihin, niin väärää infoa jaetaan.

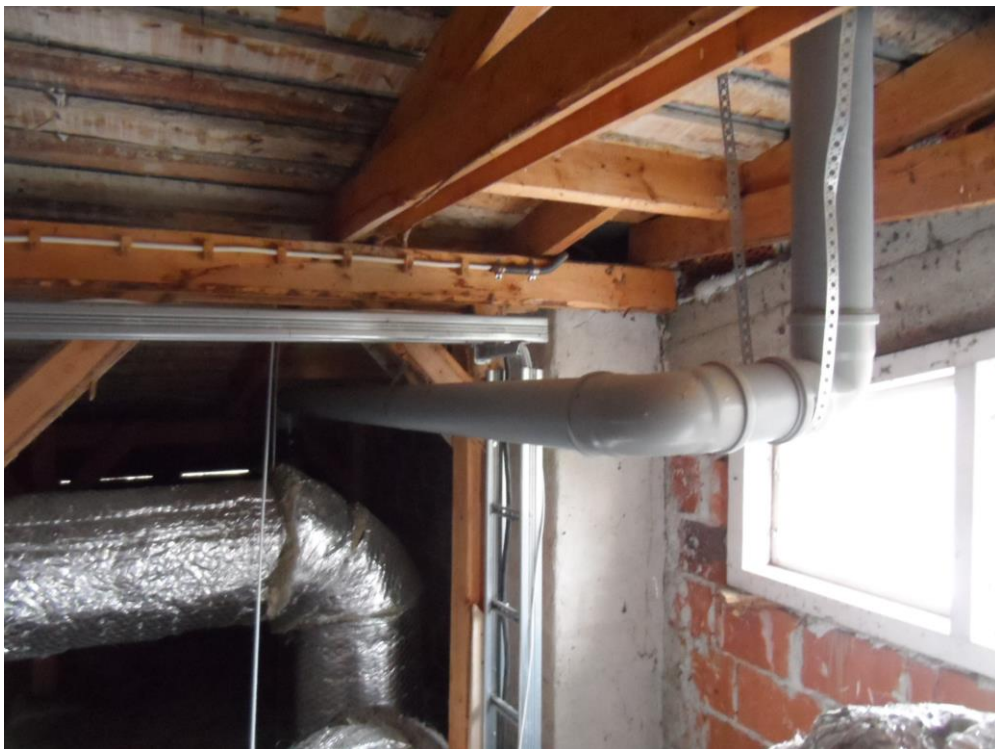
- Kiinteistön lämmitysverkosto pitää kovaa ääntä. Nämä ongelmat johtuvat yleensä huonosti perussäädetyistä verkostosta sekä putkistossa liian suuresta veden virtausnopeudesta. Verkostolle kannattaa suorittaa perussäätö.
- Ullakolla olevat viemärin tuuletusputket ovat ainakin osittain eristämättä. Ne saattavat talvella jäättyä ja estää viemäriverkoston tuulettumisen, joka taas aiheuttaa viemärihajujen leviämisen rakennuksen sisätiloihin.

Ullakolla on eristämättömiä viemärin tuuletusputkia.
