Rantatien koulu

Rantatie 4, 34800 Virrat

Rakennustekninen kuntoarvio

13.10.2016

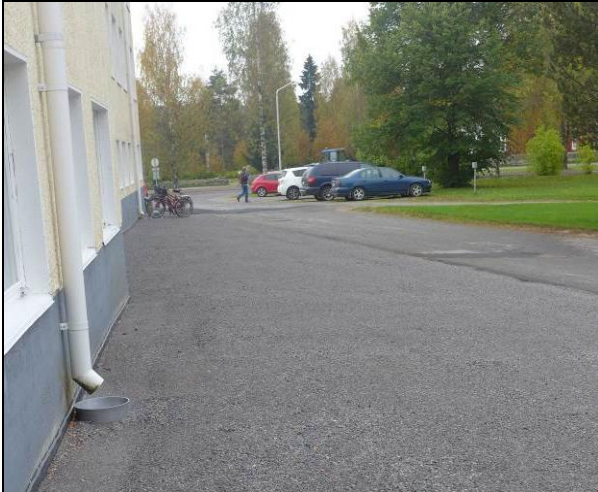
Kuva 1.

Uusi sorapatja kallistaa paikoin rakennusta kohden

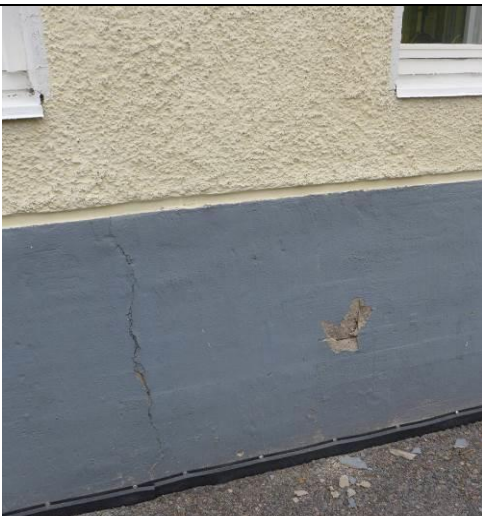
Kuva 5.

Näkyvillä olevissa sokkeleissa havaittiin pystysuuntaisia (hius)halkeamia, jotka johtuvat rakenteen muodonmuutoksista. Sokkelipinnoilla esiintyy lisäksi teräskorroosioaurioita sekä maalauspinnan osittaista kuluneisuutta (kuva 5).

Vanhan osan sokkelipinnoilla esiintyy lisäksi teräskorroosiovaurioita sekä maalauspinnan osittaista kuluneisuutta.

- Vanhan osan sokkeleiden teräskorroosioaurioiden ja betonirakenteen halkeamien korjaus sekä huoltomaalaus
- Vanhan osan 1. kerroksen seinäpintojen tiivistys
- Laajennusosan sokkelipintojen huoltomaalaus

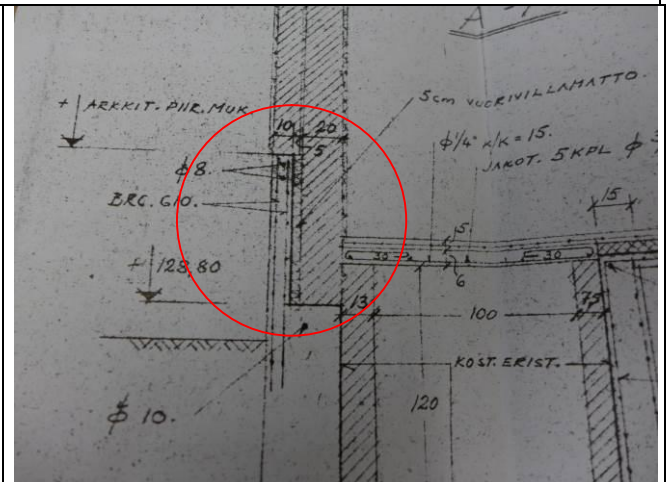
Kuva 6.

Vanhan osan sokkelirakenteet ovat ns. valesokkelirakenteita, jotka ovat kosteusteknisesti riskirakenne (kuva 6). Sisäilmaraportin ja alkuperäisten mukaan sokkelihalkaisun lämmöneristeenä toimii mineraalvilla, joista otettujen materiaalinäytteiden perusteella esiintyy ko. rakenteelle tyypillisiä mikrobivaurioita. Suoritettujen merkkiainekokeiden perusteella sokkelin eristetilasta on ilmayhteys sisätiloihin.

Vanhan osan sokkelirakenteet ovat ns. valesokkelirakenteita, jotka ovat kosteusteknisesti riskirakenne

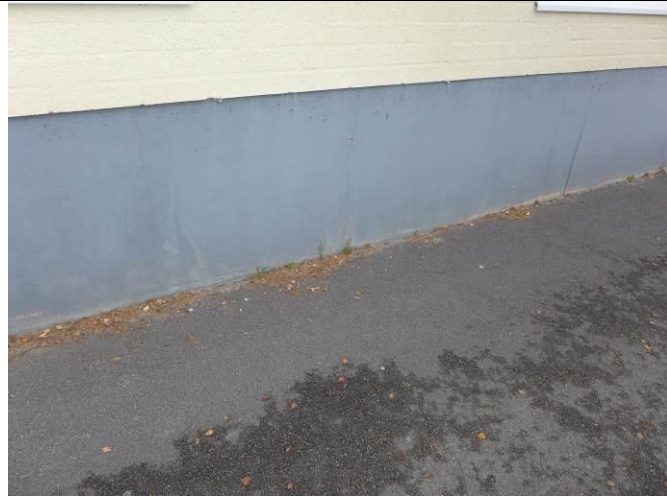
Näkyvillä olevissa sokkeleissa havaittiin pystysuuntaisia (hius)halkeamia, jotka johtuvat rakenteen muodonmuutoksista. Sokkelipinnoilla esiintyy lisäksi maalauspinnan osittaista kuluneisuutta (kuva 7).

Kuva 7. Laajennusosan sokkelipinnoilla esiintyy maalauspinnan osittaista kuluneisuutta.

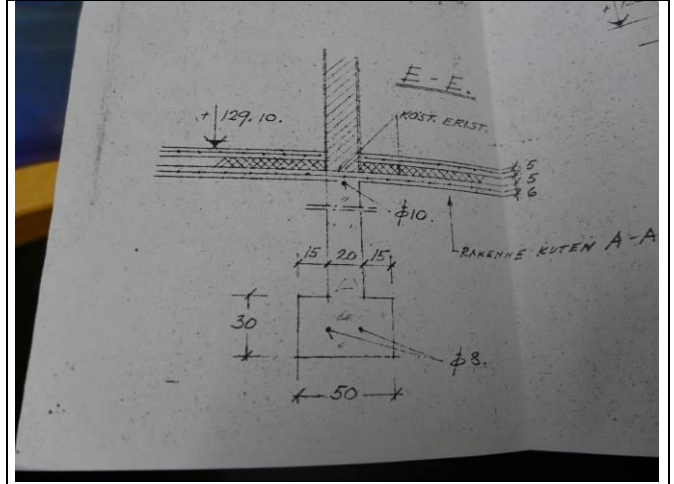
Vanhan osan maanvaraiset alapohjalaatat ovat kohdennetun kuntotutkimuksen perusteella kaksoislaattaisia, joka kosteusteknisesti riskirakenne (kuva 8). Alapohjien lämmöneristeenä on käytetty lastuvillaeristettä (Toja), joka on helposti mikrobivaurioituva materiaali. Teknisen työn varaston (tila 110) kohdalla on ns. asennuslattia. Luokkatilan 105 lattiarakenne on uusittu kokonaisuudessaan.

Kuva 8. Vanhan osan maanvaraiset alapohjalaatat ovat sisäilmatutkimuksen perusteella kaksoislaattaisia, joka kosteusteknisesti riskirakenne.

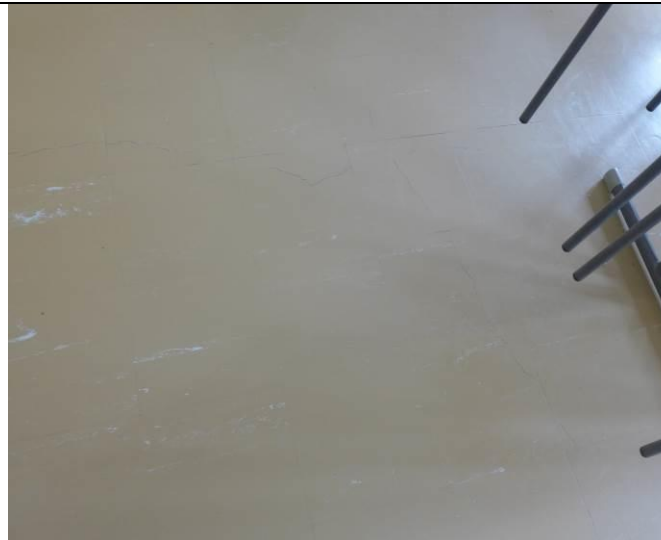
Ruokasalissa havaittiin lattian vinyylilaatoissa säännöllisiä halkeamia sekä lattiapinnassa ta-soeroja, jotka viittaavat alapohjarakenteen painumiseen (kuva 9). Alapohjalaatassa olevat halkeamat ovat saattaneet aiheuttaa myös rakenteen vedeneristeen vaurioitumista. Kohdennetun kuntotutkimuksen yhteydessä ruokasalin lattiapinnoitteen alta on mitattu kohonneita pintakosteusarvoja ja lattiarakenteen hiekkakerroksesta kohonneita kosteusarvoja.

RAK-kuva 9. Ruokasalissa havaittiin lattian vinyylilaatoissa säännöllisiä halkeamia sekä lattiapinnassa tasoeroja, jotka viittaava alapohjarakenteen painumiseen

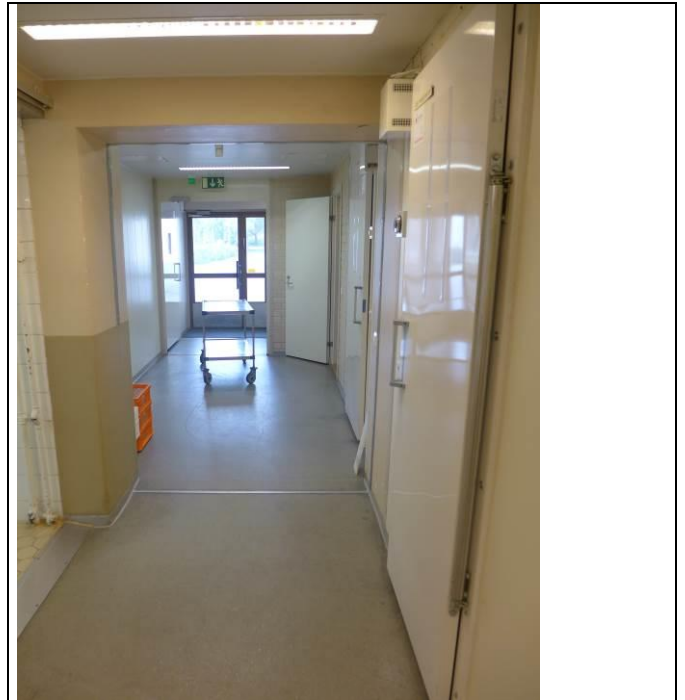
Keittiötilan lattiapinnoilla todettiin paikoitellen kohonneita pintakosteusarvoja. Lisäksi keittiökäytävän 126 lattiarakenteessa havaittiin pintakosteudenosoittimella kohonneita pintakosteusarvoja (kuva 10). Keittiön lattioiden kosteussulkujen/-eristeiden tekninen käyttöikä on loppu.

RAK-kuva 10. Keittiökäytävän 126 lattiarakenteessa havaittiin pintakosteudenosoittimella kohonneita pintakosteusarvoja

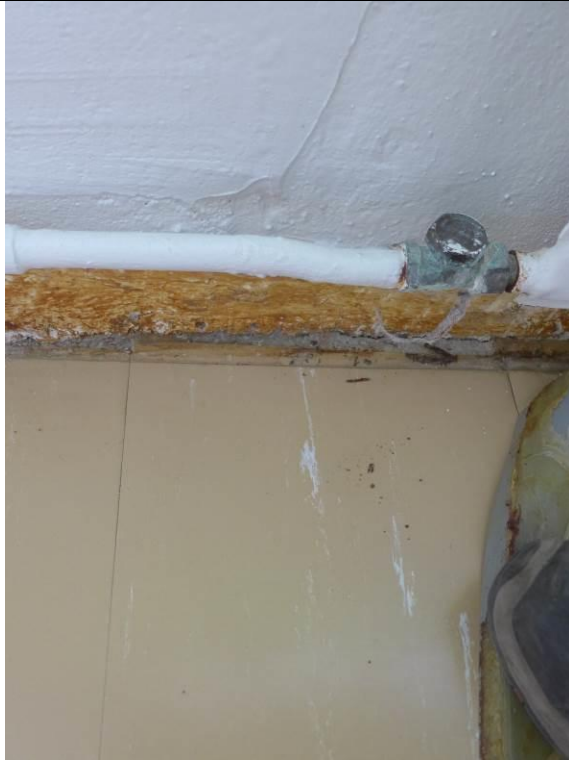
Kuva 11. Vanhan osan 1.kerroksen lattia-seinäliittymissä on tarkastetuain osin rakoilua, jota myötä tiloihin pääsee korvausilmaa [alapohjarakenteista ja maapohjasta](#).

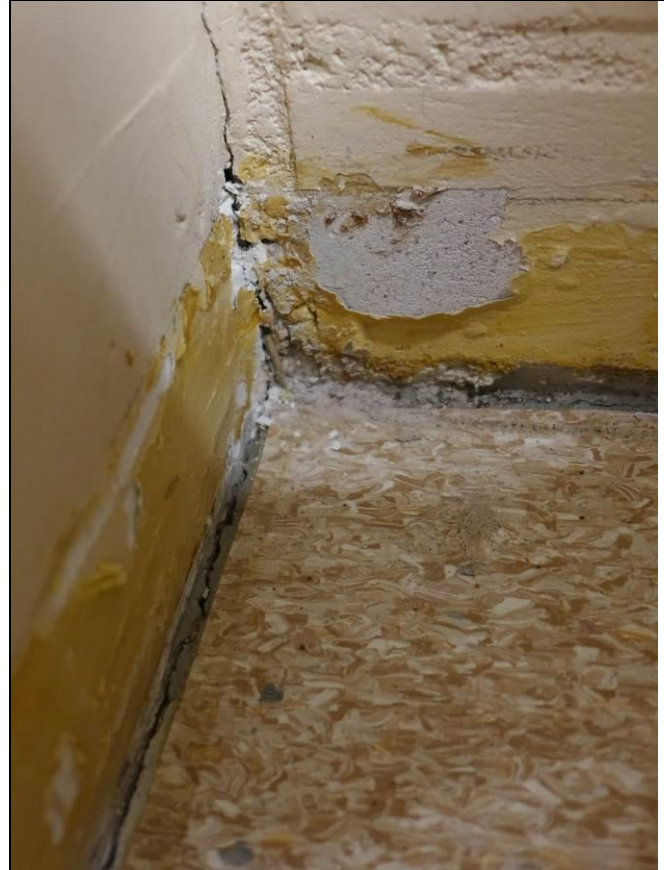
1.kerroksen lattia-seinäliittymissä on tarkastetuina osin rakoilua, josta tiloihin pääsee korvausilmaa maapohjasta (kuva 12). Muita vaurioita ei havaittu.

Kuva 12. Laajennusosan 1.kerroksen lattia-seinäliittymissä on myös tarkastetuain osin rakoilua, josta tiloihin pääsee korvausilmaa maapohjasta

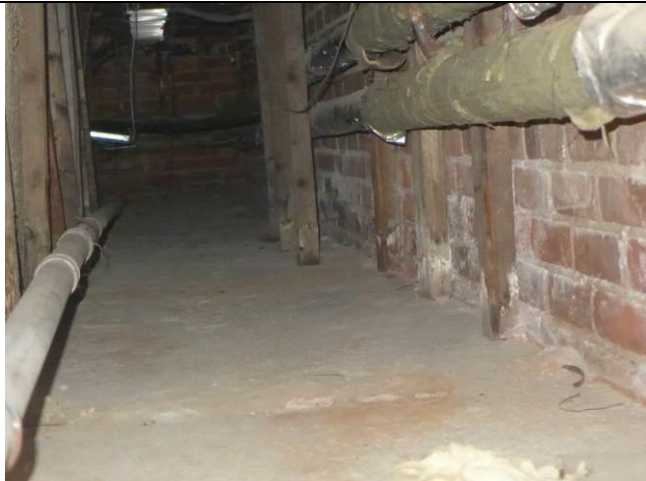
Vanhan osan ulkoseinien vierustoilla kulkee kaksi erillistä putkikanaalia. Kanaaleissa on käytetty lämmöneristeenä lastuvillalevyä. Kanaaleissa havaittiin kapillaarista sekä kondenssin aikasaamia kosteusvauriojälkiä. Lastuvillalevyihin muodostuu helposti ko. olosuhteissa mikrobivaurioita. Keittiön kellaritilasta lähtevän kanaalin alkuosassa on vaurioituneita puurakenteita (kuva 13).

Kuva 13. Keittiön kellaritilasta lähtevän kanaalin alkuosassa on [oleperäistä vaurioituneita puurakenteita materiaalia](#).

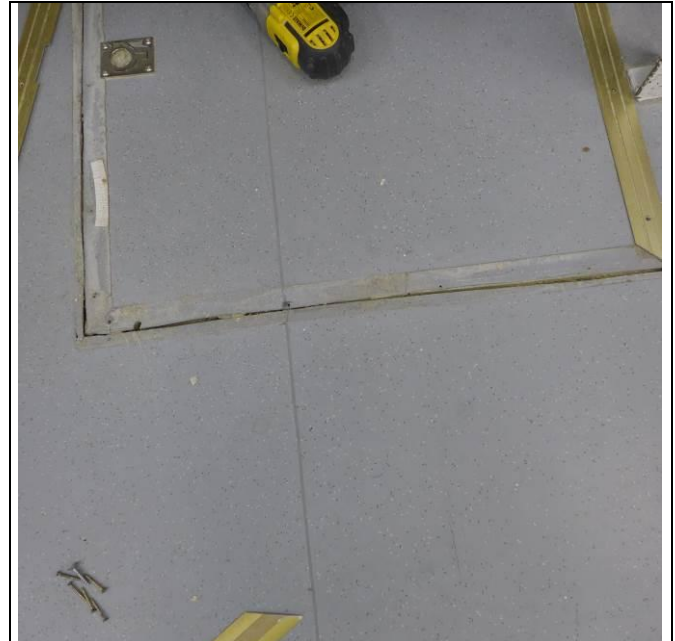
Kuva 14. Kanaaleiden tarkastusluukkuja ei ole tiivistetty.

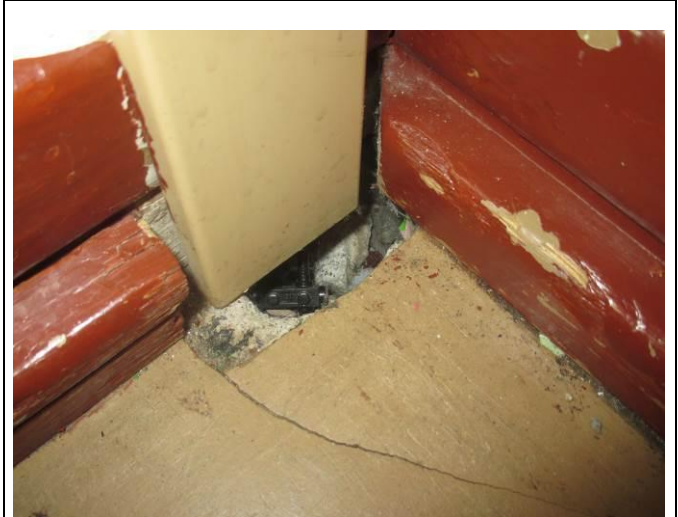
Kuva 16.

Välipohjapalkkien ja ulkoseinärakenteen välissä on rakennepiirustusten perusteella käytetty lastuvillalevyä kylmäsiltaatkona. Lastuvillalevyihin saattaa muodostua helposti ko. olosuhteissa mikrobivaurioita. 2. ja 3. kerroksen lattialiittymien tiiveys tulee tarkastaa merkkiainekokeella, koska välipohjan betonirakenteen kohdalla on eristehalkaisu. Sähköjohtojen läpiviennit eivät ole tiiviitä (kuva 16).

Vanhan osan välipohjissa on avoimia johtoläpivientejä.

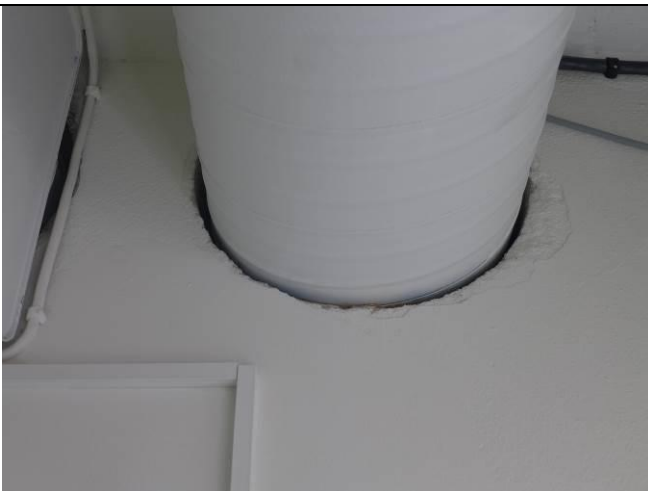
Kuva 17.

Palokatkoissa on paikoin puutteita (tekni- sen työn tulityötila).

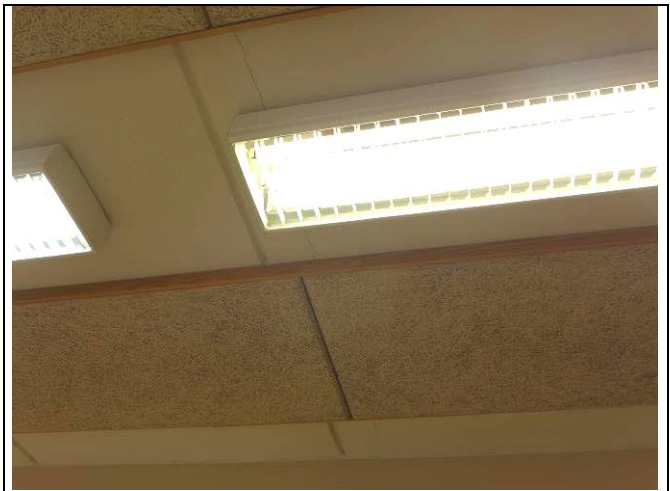
Kuva 18.

2. kerroksessa tilan 243 sekä 242 kohdalla kantavassa väliseinässä havaittiin pystysuuntainen halkeamia sekä tilan 242 katon ontelolaattapinnoilla halkeamalinja (kuva 18). Vauriot ovat tällä hetkellä esteettisiä ja niiden vaikutus rakennuksen rakenteelliseen kokonaiskuntoon on mitätön.

Laajennusosan tilan 242 katon ontelo- laattapinnoilla halkeamalinja

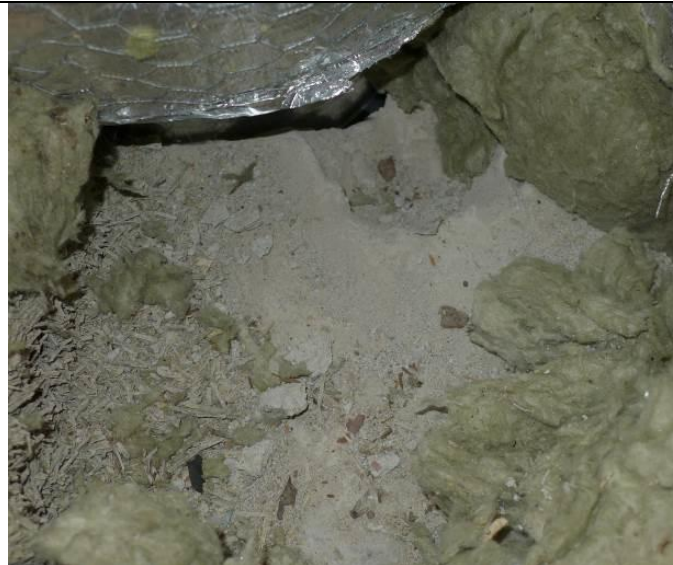
Kuva 19. Vanhan osan yläpohjan IV-läpiviennit ovat tiivistämättä molemmin puolin.

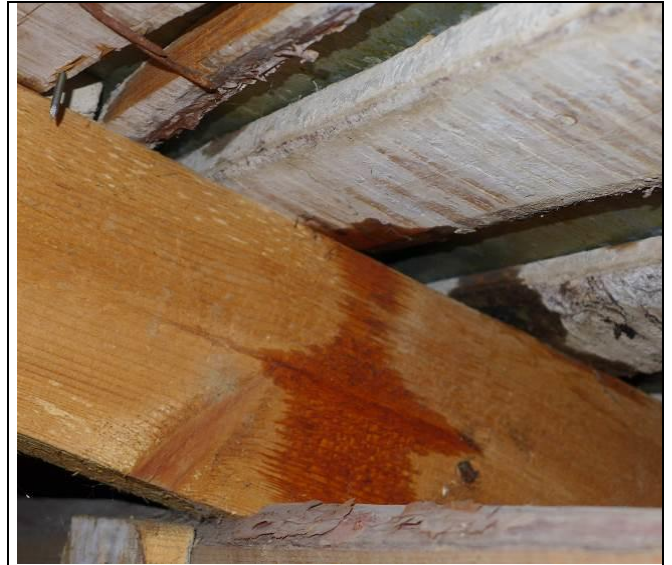
Kuva 20. Vanhan osan yläpohjassa havaittiin vesivuotojen aiheuttamia jälkiä kattotuolien paarteissa sekä ruodelaudoituksissa.

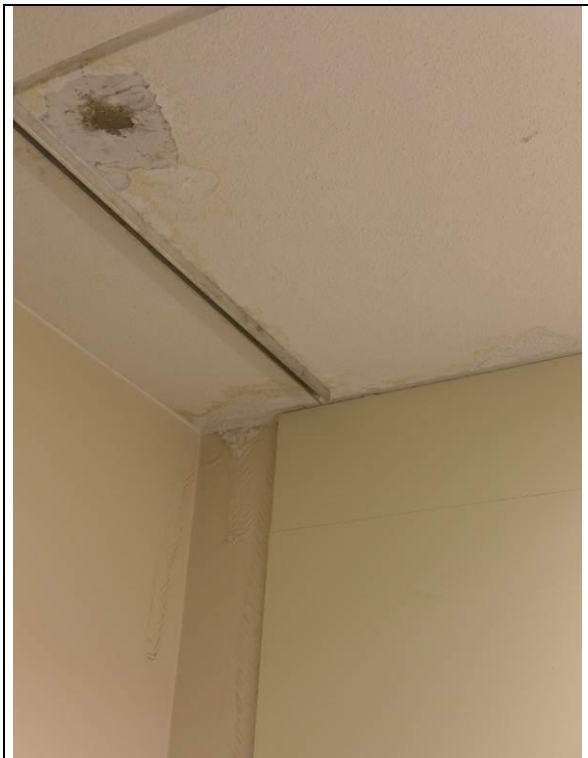
Näyttämön kohdalla havaittiin kaksi vesivauriota sisäkattopinnalla, joiden syntymisen syyt ei tiedetä (kuva 22). Vaurion kohdalla on rakennusten välinen liikuntasauama, jonka vieressä julkisivupinnalla on räystään alla havaittavissa vesivuotoja.

Näyttämön puolella kattopinnalla havaittiin sadeveden aiheuttamia vesivaurioita, joiden kohdalla todettiin kohonneita pintakosteusarvoja. Vesivauriot tulee korjata jatkoselvitysten perusteella (kts. kohta 4.2.4)

Kuva 22. Näyttämön kohdalla havaittiin kaksi vesivauriota sisäkattopinnalla.

- Seinäpintojen maalaus tarvittavin osin.
- Näyttämön katon vesivaurioiden laajuus tulee selvittää ja korjata

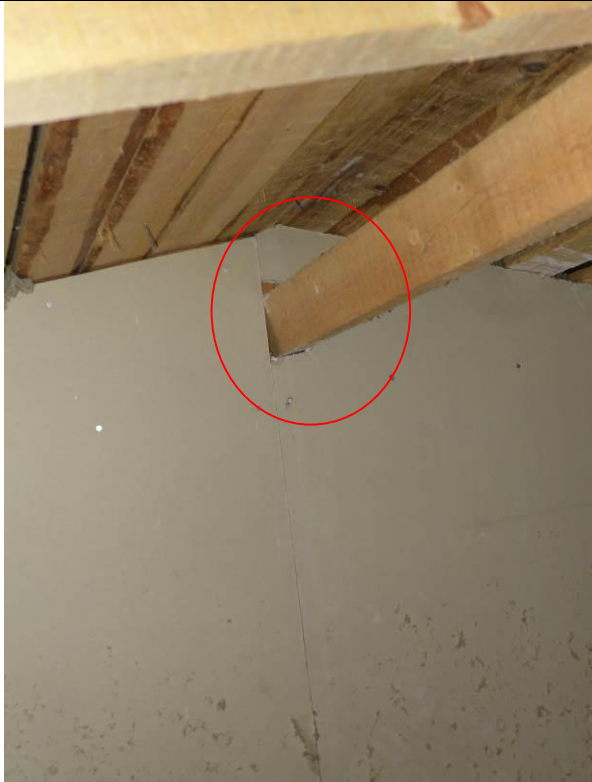
Kuva 23. Palo-osastastointien väliset levyseinät eivät ole kokonaisuudessaan tiiviitä laajenusosan yläpohjatilassa.

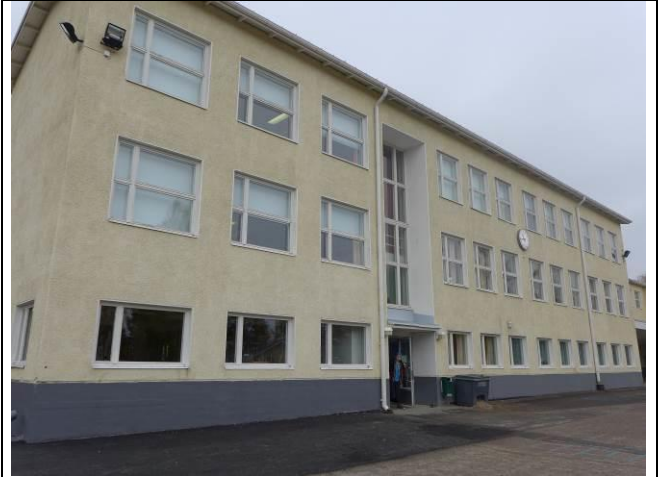
Kuva 24. Julkisivun todellisen kunnon ja korjaustapojen määrittäminen vaatii [tarkemman](#) kuntotutkimuksen suorittamista.

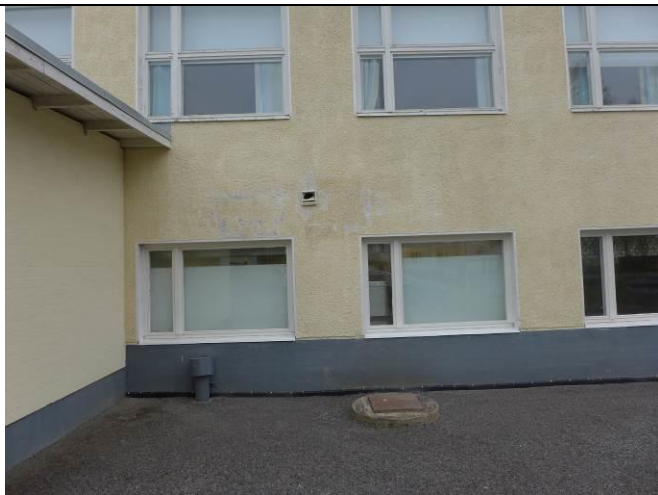
Kuva 25. Julkisivussa esiintyy paikallisia vaurioita.

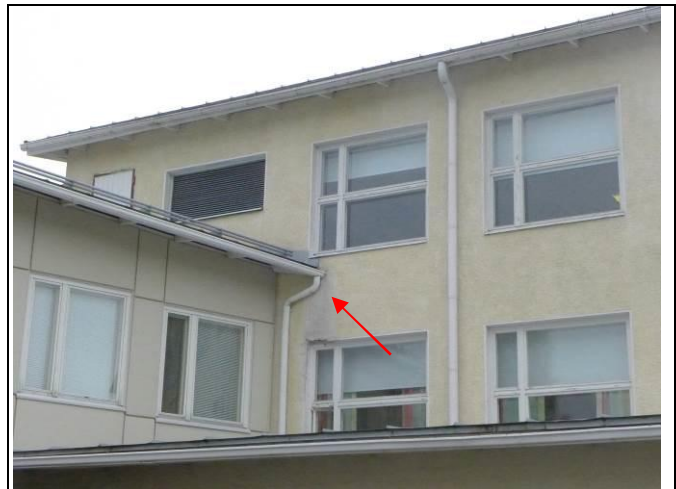
Kuva 26. Julkisivussa esiintyy paikallisia vaurioita. Katolta ohjautuu vesiä vieraiselle julkisivupinnalle.

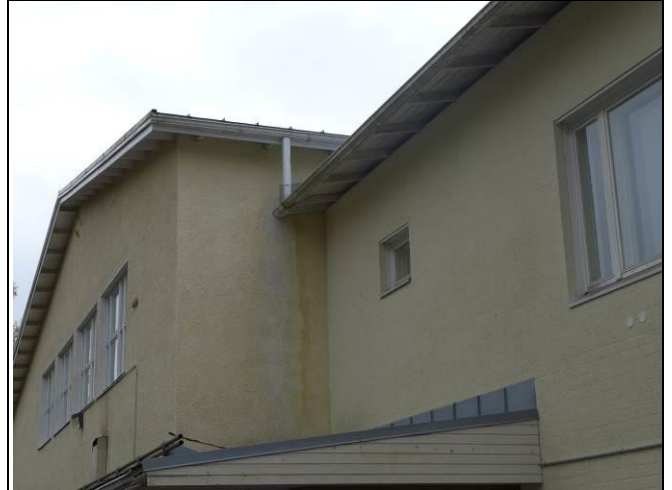
Kuva 28.
Paikallisia vaurioita. Katolta ohjautuu vesiä viereiselle julkisivupinnalle.

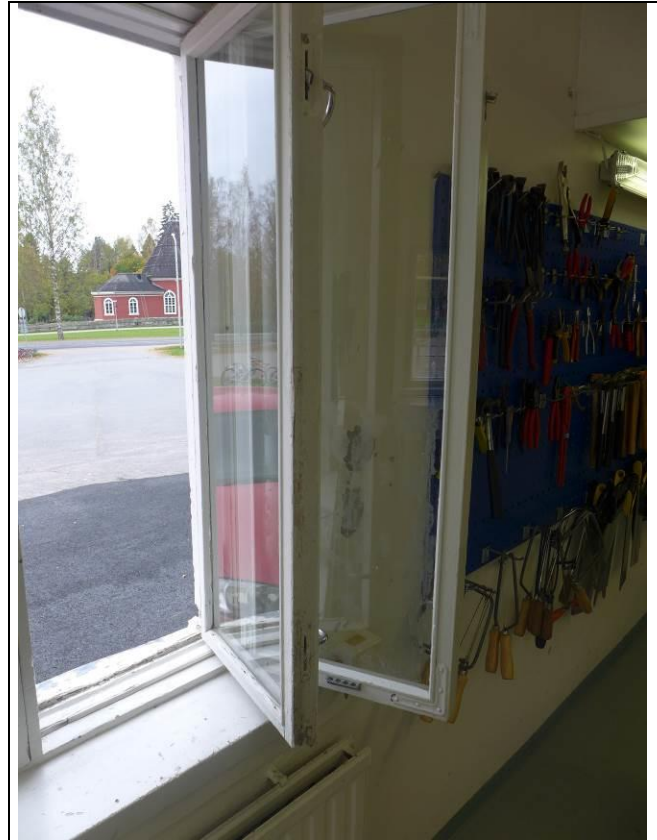
Kuva 32. Ikkunoiden käynneissä on tarkastetuina osin suuria ongelmia.

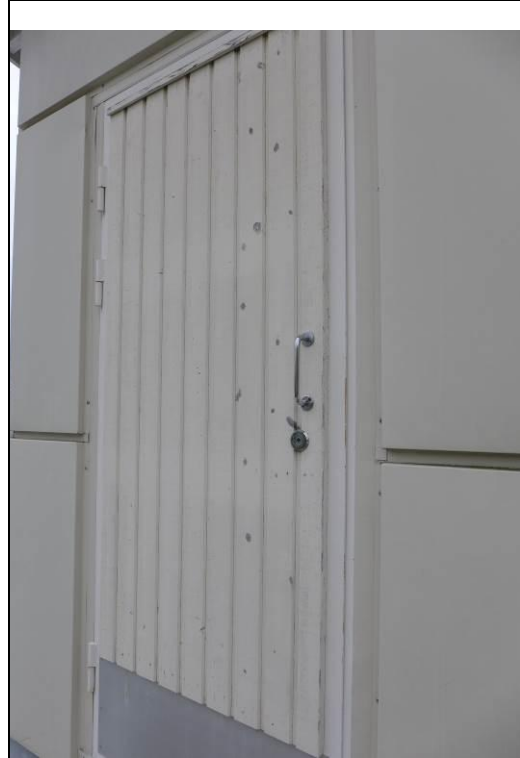
Kuva 36. Vanhan osan vesikatolle johtava ulko-ovi vaatii kunnostusta.

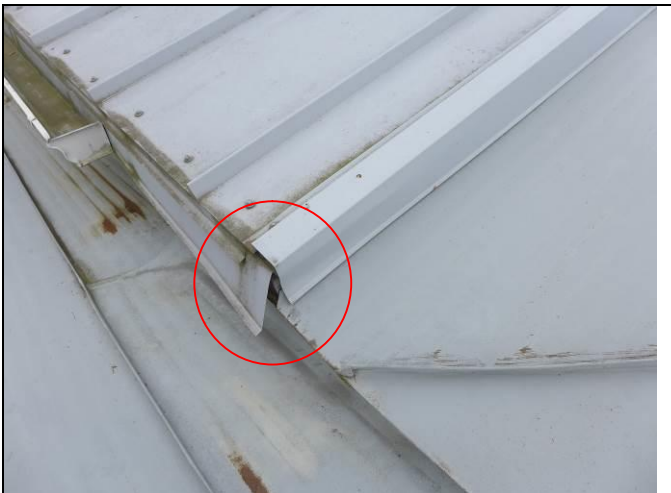
Kuva 41. Osa pellitysten ylösnostoista on puutteellisia, joka mahdollista sadevesien pääsyn vesikattorakenteisiin.

- Pellitysten ylösnostojen, saumausten ja liittymien korjaus
- Läpivientien uusinta (kansiruuvit) ja tiivistys tarvittavin osin
- Vesikatteiden ruostevaurioiden korjaus

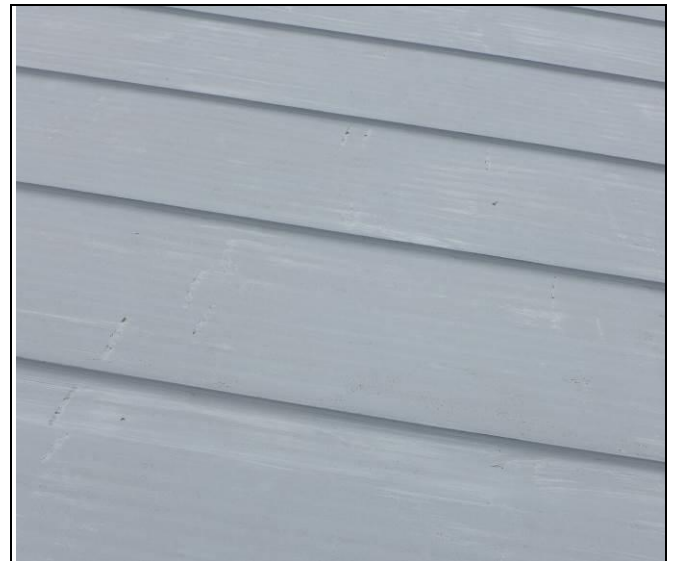
Laajennusosan puolella katepinnalla havaittiin ilmeisesti lumenpudotuksen yhteydessä synty-neitä kolhuja/painaumia, joiden kohdille on syntynyt ruostevaurioita (kuva 42). Ruostevauri-oita havaittiin myös yksittäisissä teräslevyissä ja terässäsaumoissa.

Kuva 42. Laajennusosan puolella katepinnalla havaittiin kolhuja/painaumia, joiden kohdille on syntynyt ruostevaurioita.

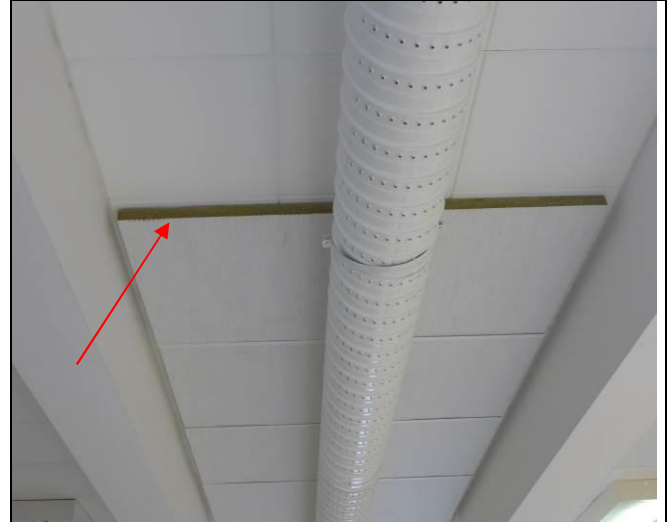
Kuva 44. Luokkatilojen kattopinnoille on kiinnitetty ääneneristyslevyjä, joissa on paikallisesta avoimia mineraalivillapintoja.

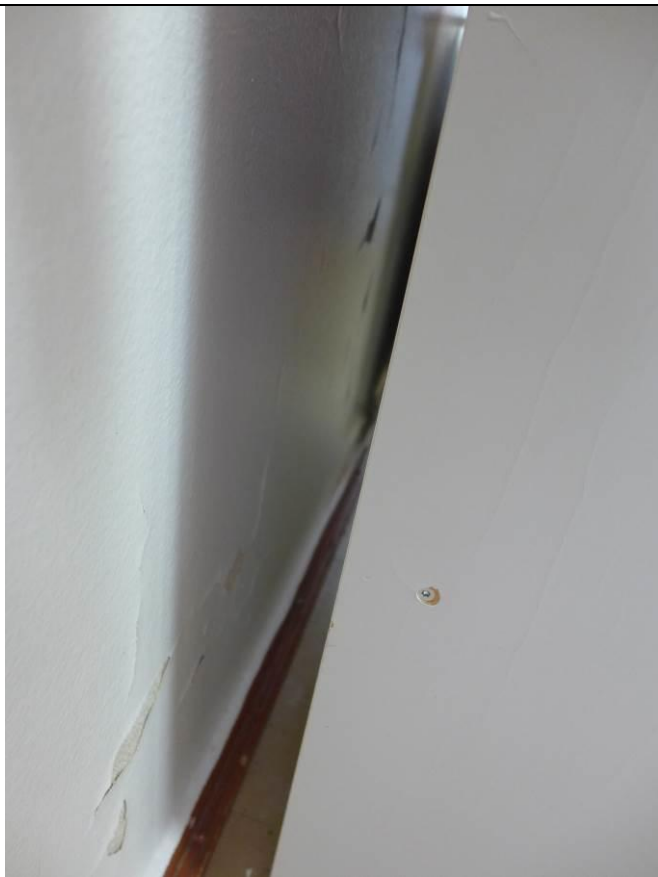
Luokkien ja hallintotilojen lattiapinnoilla esiintyy normaalin käytön aiheuttamaa kulumaa, eniten vanhimmissa tiloissa. Ulkoseinäpinnoilla on havaittavissa paikoin myös pinnoitteiden irtoilua, joka saattaa johtua uuden pinnoitteen heikosta tartunnasta pehmeään/pölyiseen pintaan (kuva 45). Ko. kohdilla ei todettu kohonneita pintakosteusarvoja.

Kuva 45. Ulkoseinäpinnoilla on havaittavissa paikoin myös pinnoitteiden irtoilua, joka saattaa johtua liian tiiviistä pinnoitekerroksesta.

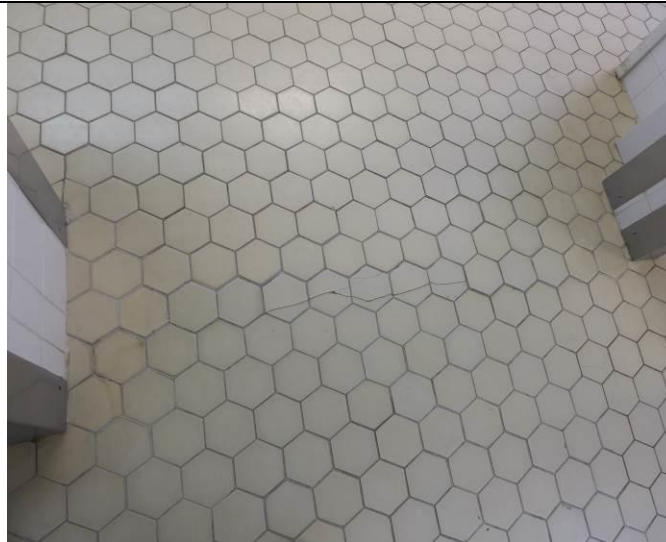
Kuva 47. Keittiön seinä- ja lattia-laatoissa esiintyy paikoitellen halkeamia.

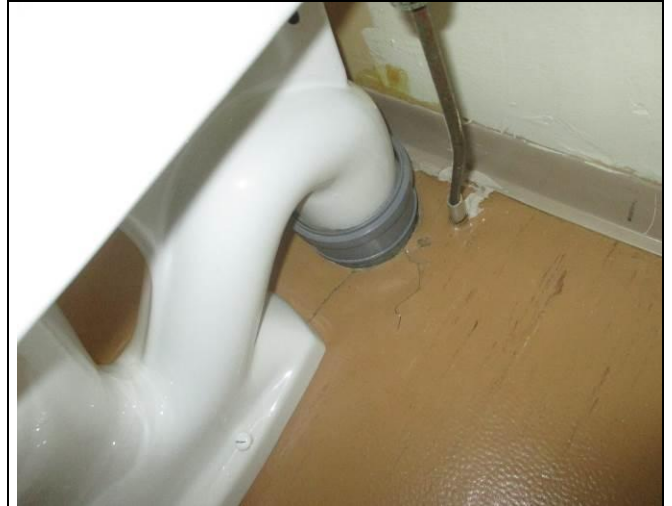
Vanhan osan wc-tiloissa havaittiin lattiapinnoilla halkeamia, erityisesti wc-istuimien ympärillä (kuva 52). Mattojen ylösnostojen kiinnityksissä on paikoin puutteita.

Kuva 52. Vanhan osan wc-tiloissa havaittiin lattia-
pinnoilla halkeamia
