# Rantatien koulu

Rantatie 4, Virrat

Asbestin ja haitta-aineiden lisäkartoitus

7.3.2017

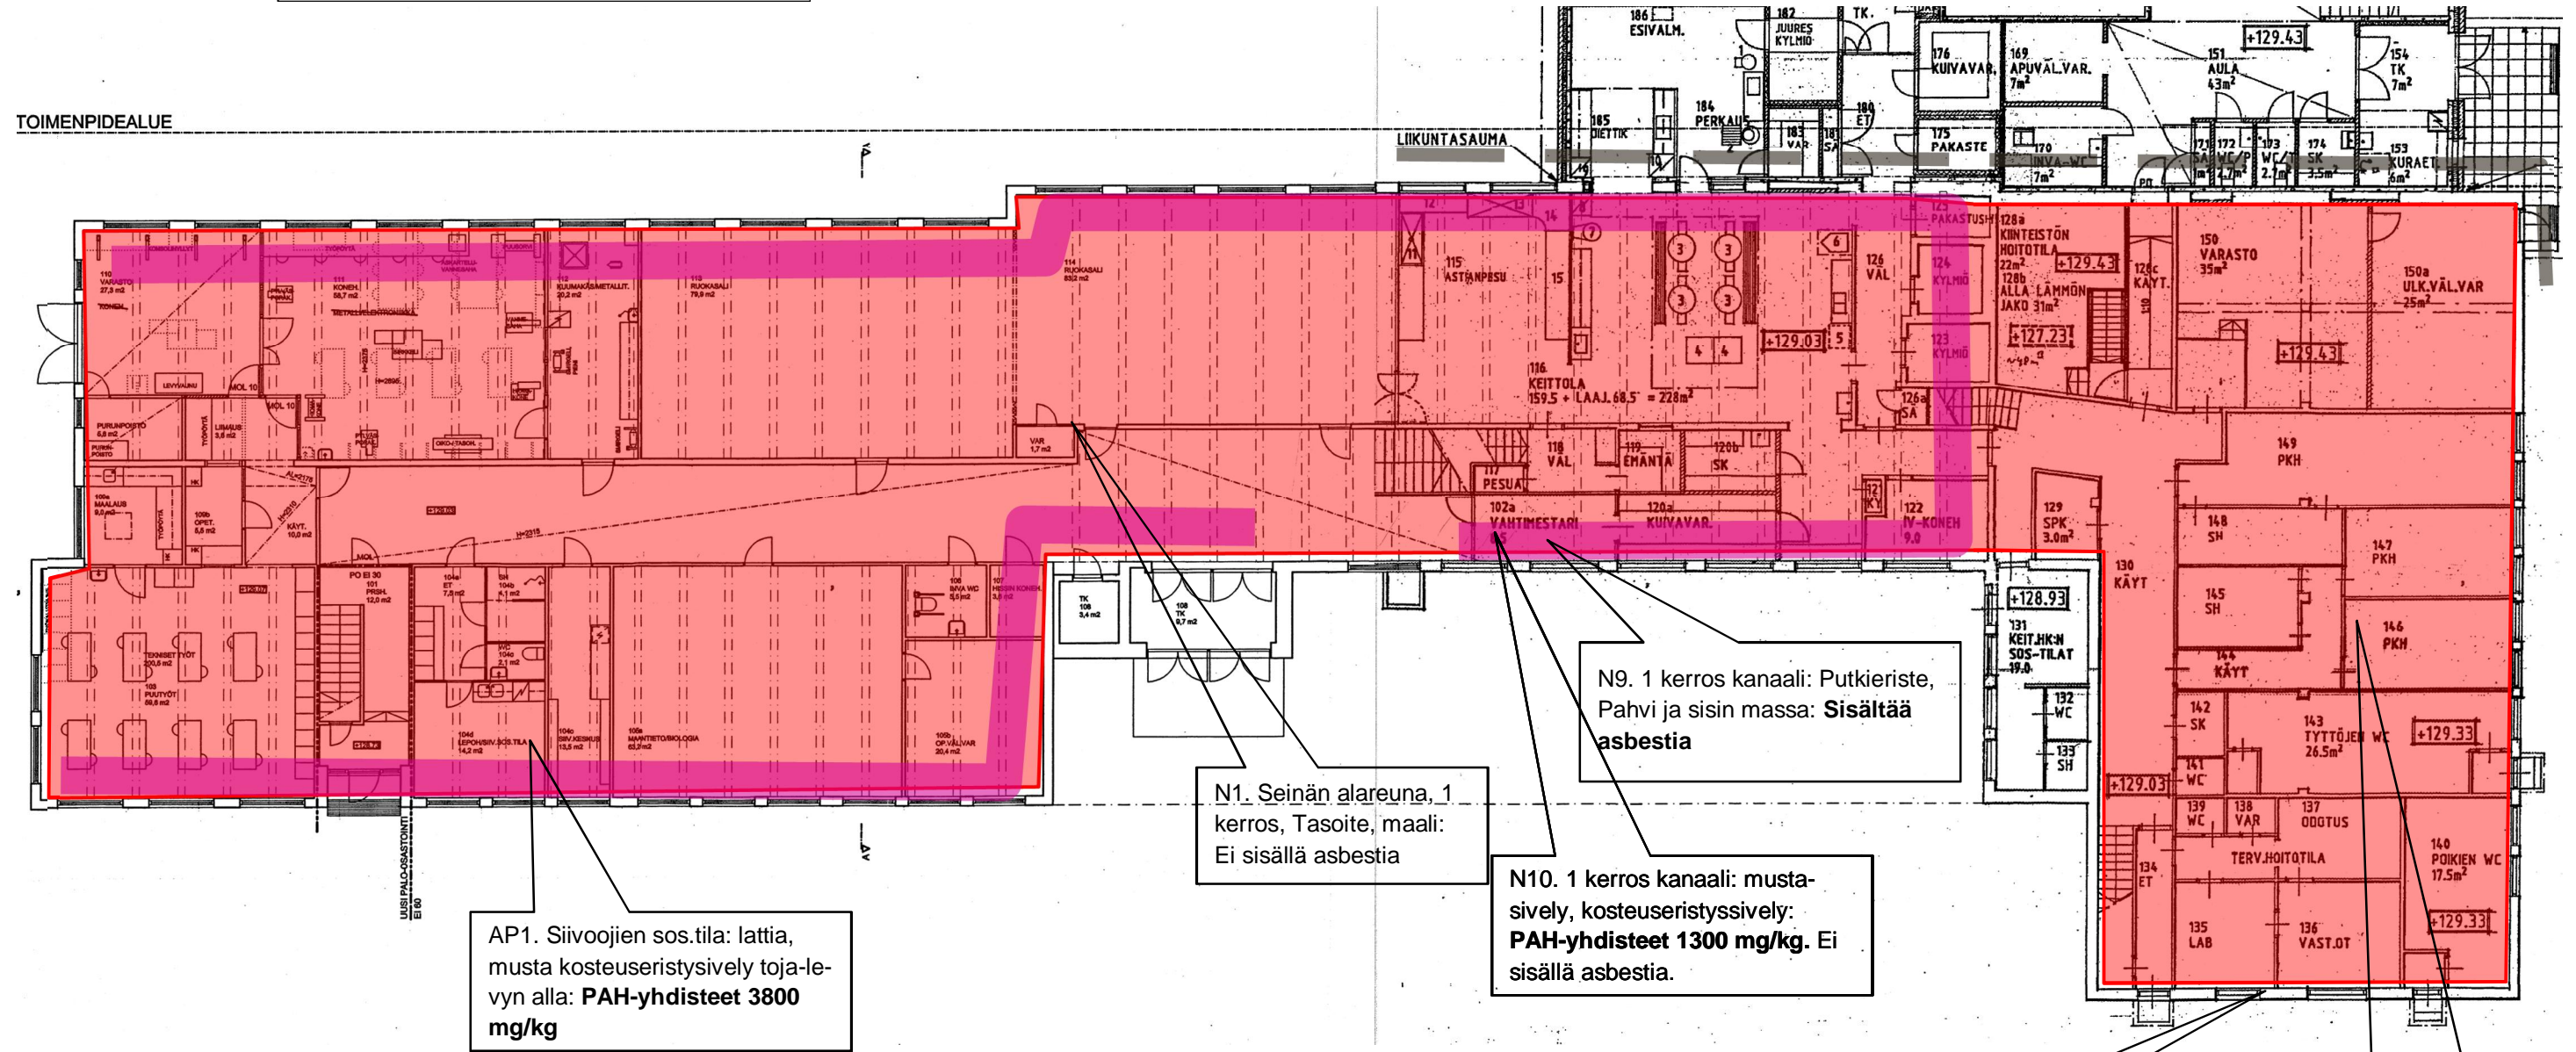
Lattian alla oleva kanaali, jossa asbestipitoisia putkieristeitä (asbestipahvi ja pahvin alla massa) (Osa putkista uusittu villaeristeisiksi)  
Kanaalin mustassa pikisivelyssä on korkeita PAH-yhdistepitoisuuksia

Lattian toja-eristeen alla PAH-yhdistepitoinen pikisively

AP1. Siivoojien sos.tila: lattia, musta kosteuseristysively toja-lelyn alla: **PAH-yhdisteet 3800 mg/kg**

N1. Seinän alareuna, 1 kerros, Tasoite, maali: Ei sisällä asbestia

N9. 1 kerros kanaali: Putkieriste, Pahvi ja sisin massa: **Sisältää asbestia**

N10. 1 kerros kanaali: mustasively, kosteuseristysively: **PAH-yhdisteet 1300 mg/kg**. Ei sisällä asbestia.

US1. 1 kerros, Sokkelin kosteus-sively: **PAH-yhdisteet 38000 mg/kg**.

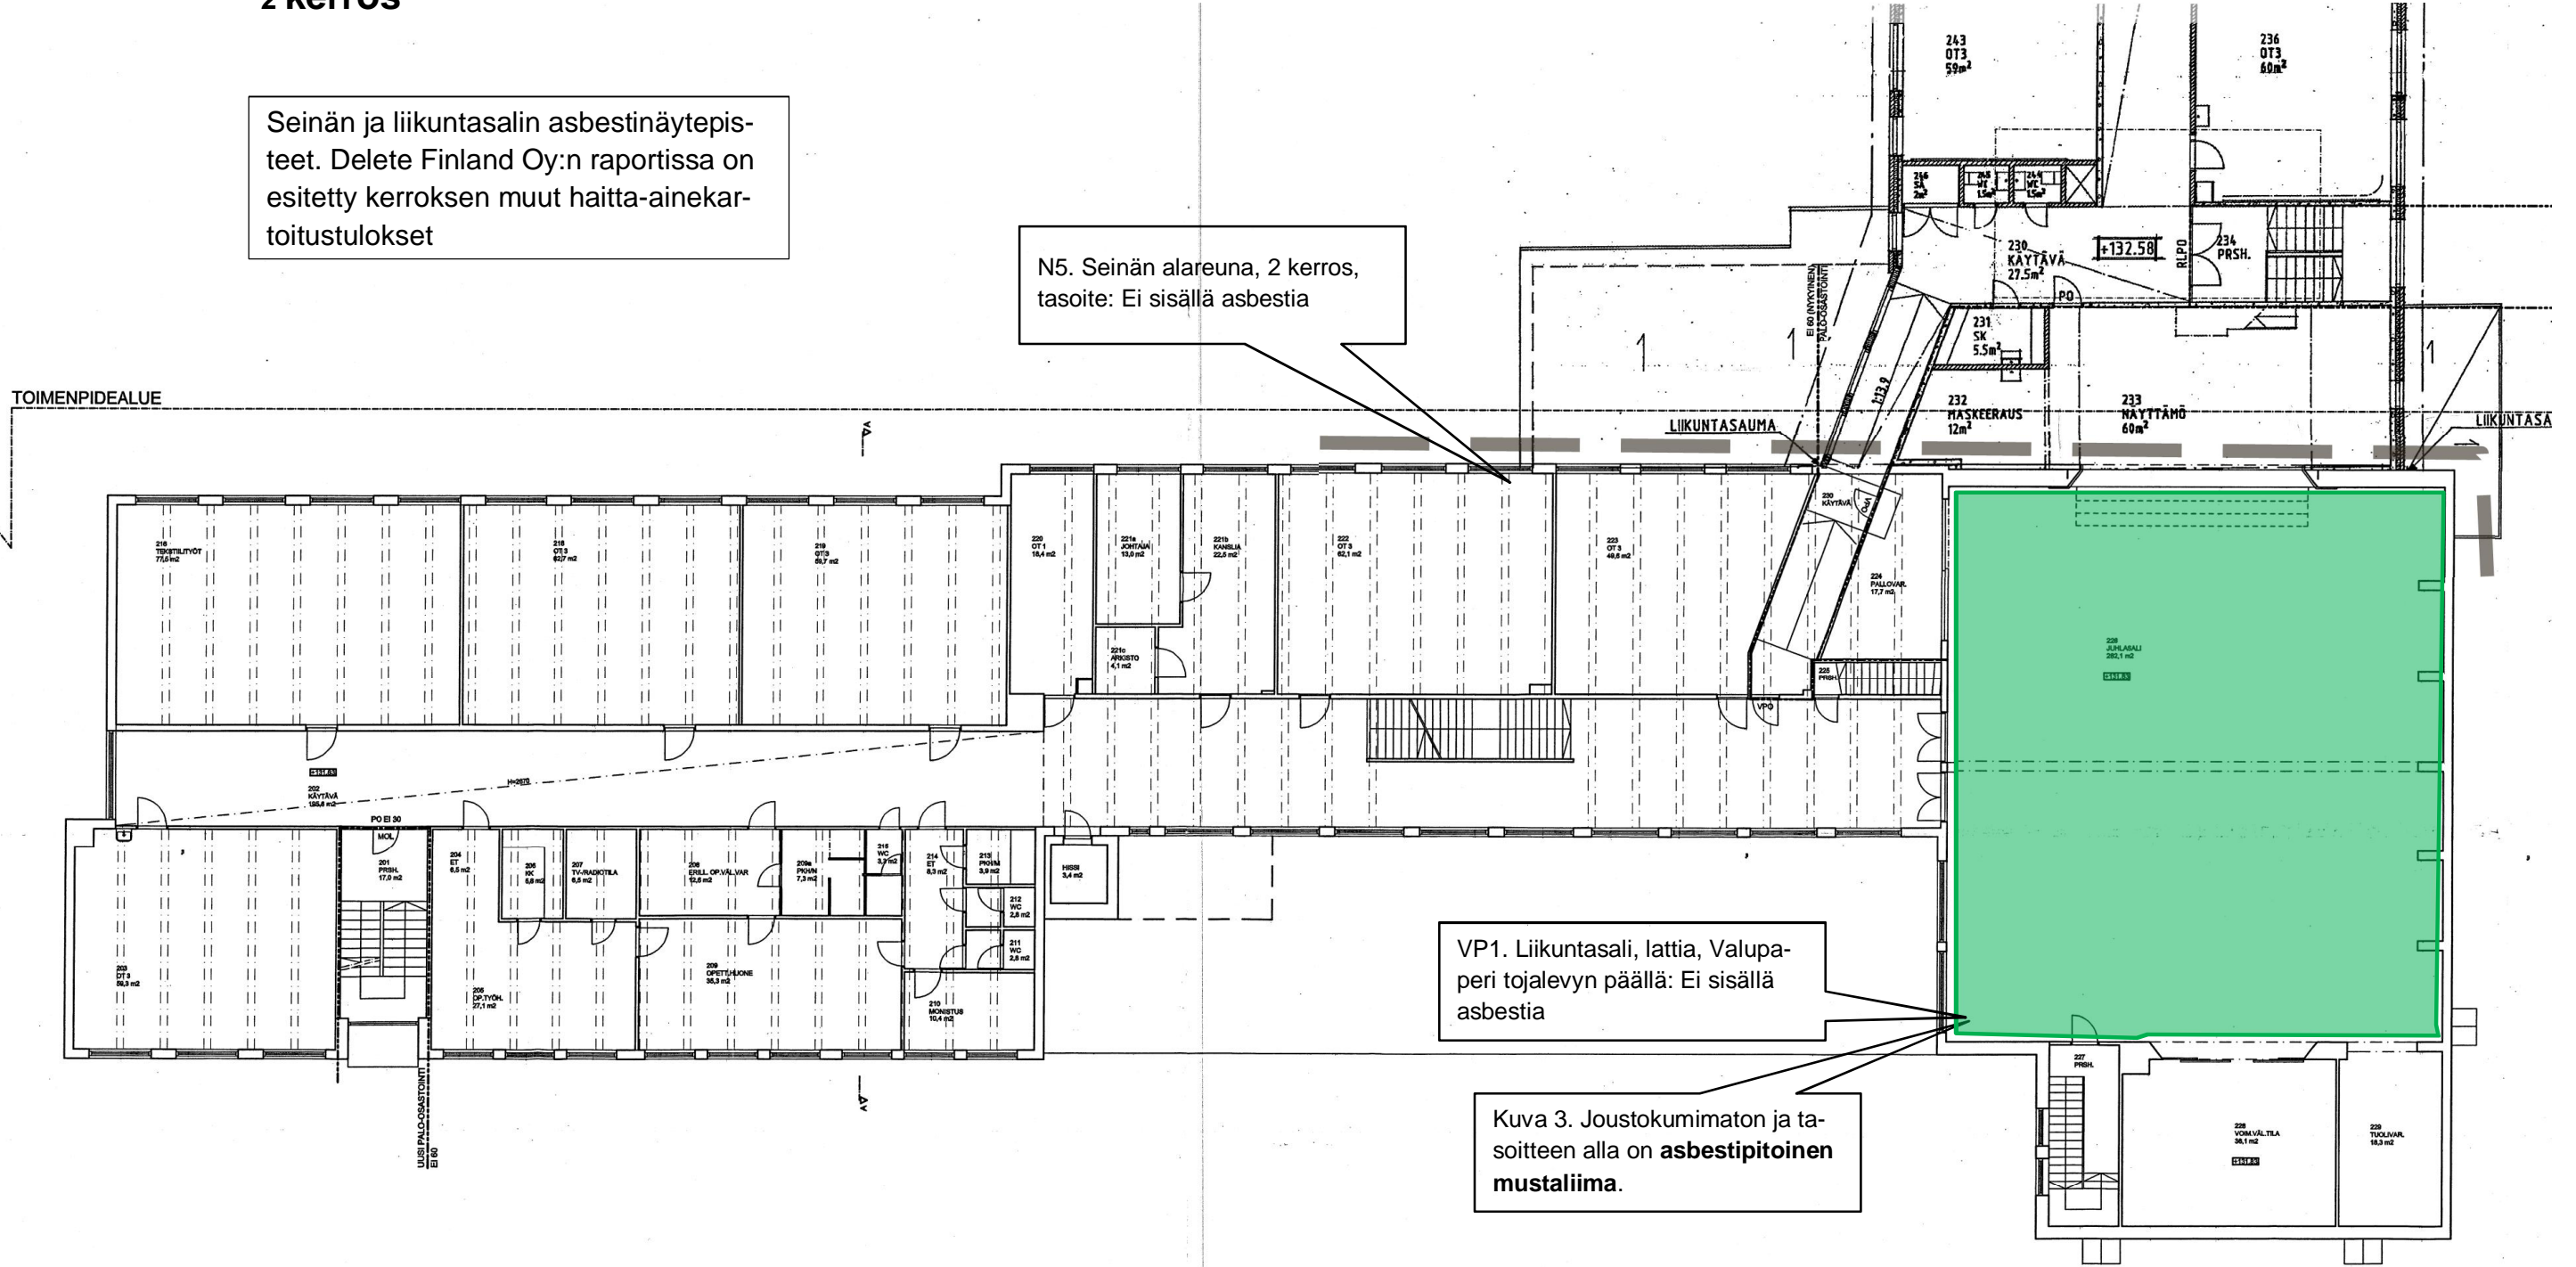
2 kerros

Joustokumimaton ja tasoitteen alla on asbestipitoinen mustaliima

N5. Seinän alareuna, 2 kerros, tasoite: Ei sisällä asbestia

VP1. Liikuntasali, lattia, Valupa-  
peri tojalevyn päällä: Ei sisällä  
asbestia

Kuva 3. Joustokumimaton ja ta-  
soitteen alla on **asbestipitoinen  
mustaliima.**

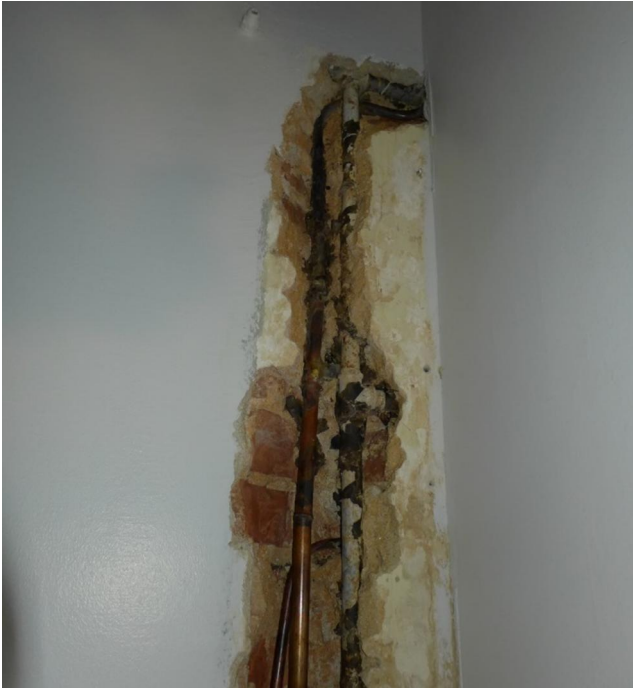
- 1 kerroksen lattiassa toja-levyn alla olevassa mustassa sivelyssä havaittiin korkea PAH-yhdistepitoisuus
- Sokkelin mustassa kosteuseristesivelyssä havaittiin korkea PAH-yhdistepitoisuus
- Kanaalin seinän mustassa sivelyssä havaittiin korkea PAH-yhdistepitoisuus
- Rakenteen sisällä olevien vanhojen käyttövesiputkien ympärillä on tervapaperia, joka on todennäköisesti PAH-yhdistepitoinen (kuva 1).

**Kuva 1.** Seinän sisällä olevien vanhojen vesiputkien ympärillä on PAH-yhdistepitoista tervapaperia.

PAH-yhdisteitä sisältävät rakenteet tulee purkaa ja käsitellä Ratu-kortti 82-0381 mukaisesti.

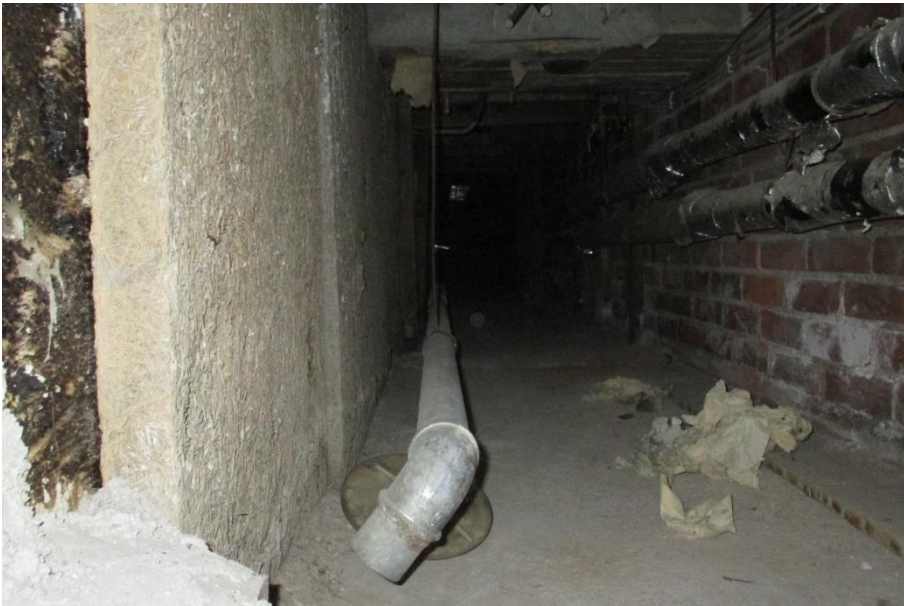
**Kuva 2.** Lattian aluskanaalin musta siveley sisältää PAH-yhdisteitä yli Ratu-kortti 82-0381 määritellyn vaarallisen jätteen rajan 200 mg/kg.

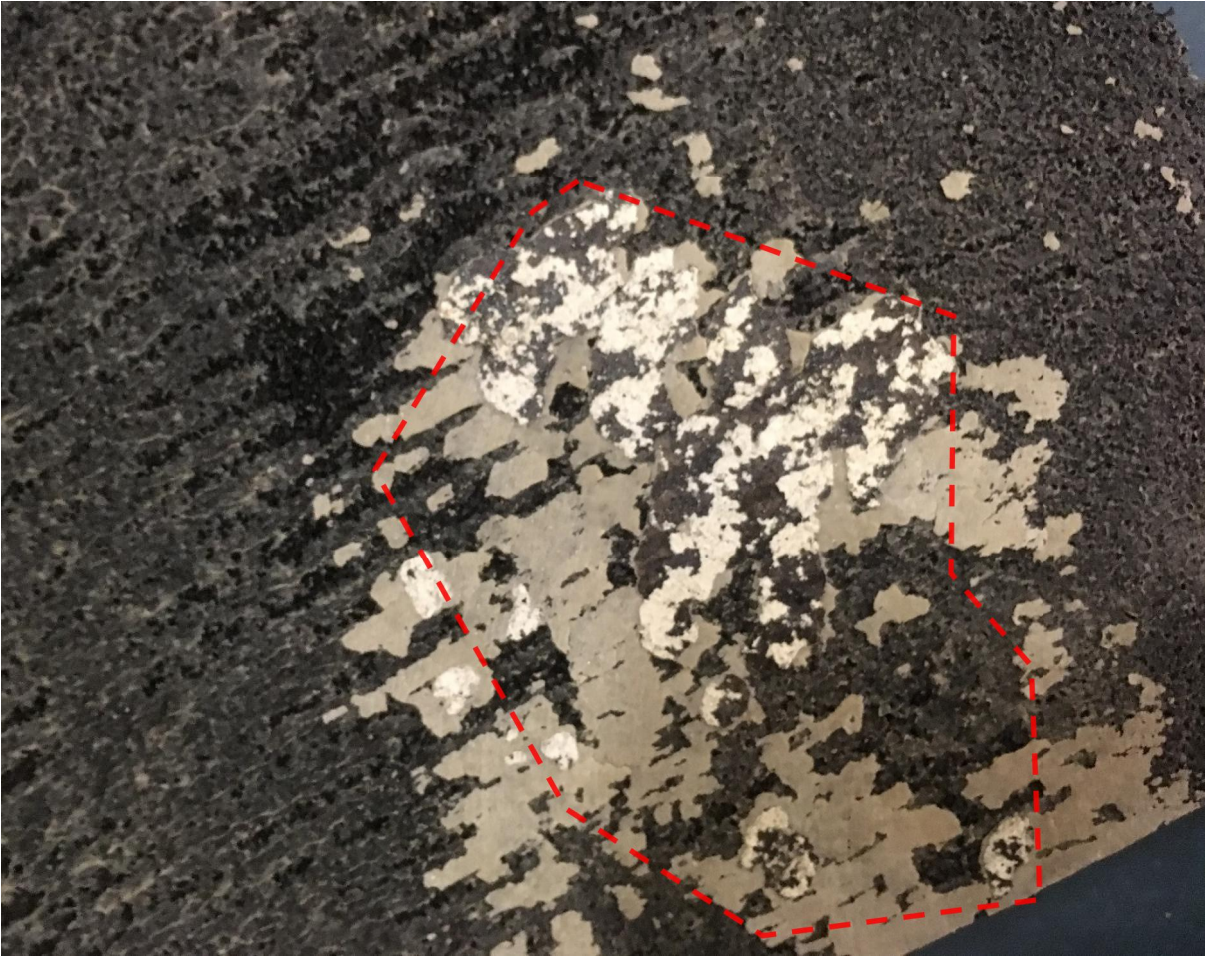
**Kuva 3..** Liikuntasalin joustokumimaton alla on vanhaa **asbestipitoista** mustaliimaa.

Asbestipurkutyö tehdään voimassa olevan lainsäädännön mukaisesti (684/2015 Laki eräistä asbestipurkutyötä koskevista vaatimuksista, 798/2015, Valtioneuvoston asetus asbestityön turvallisuudesta) ja huomioiden RATU-korttien 82-0347 *Asbestia sisältävien rakenteiden purku* ja kortin Kone-ratu 09-3038 *Asbestityökoneet*. Asbestipurkutyötä tekevällä tulee olla asbestipurkutyöluupa.
