Rantatienkoulu

Rantatie 4, Virrat

Kosteustekninen kuntotutkimus

10.3.2017

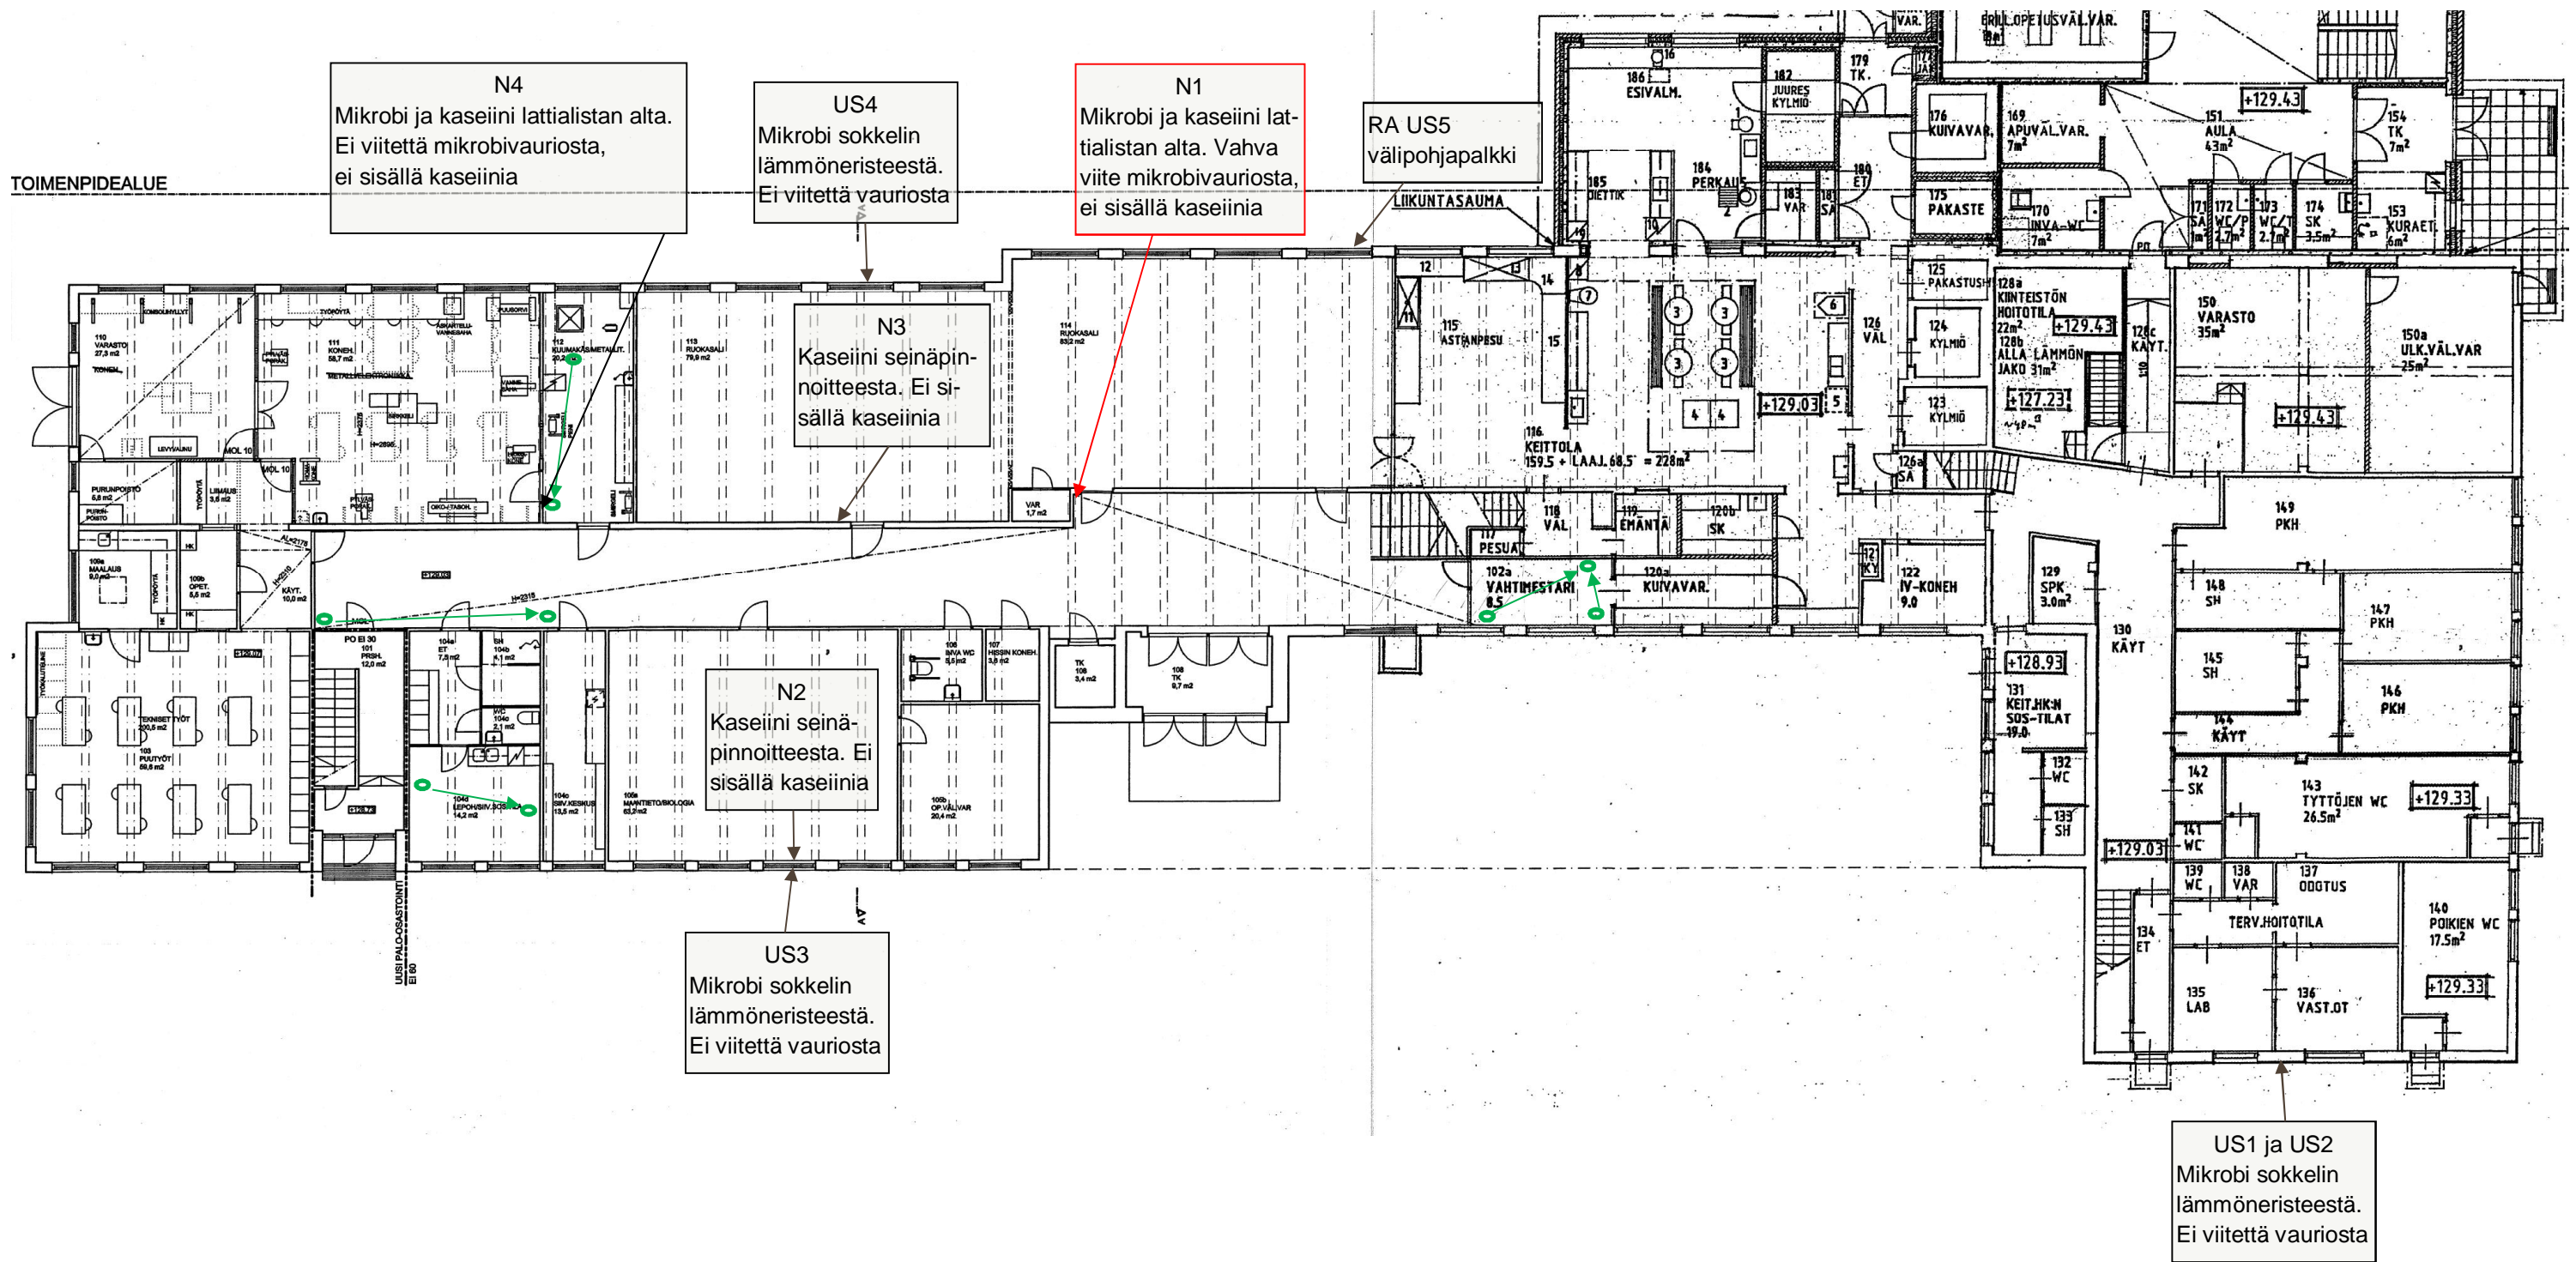
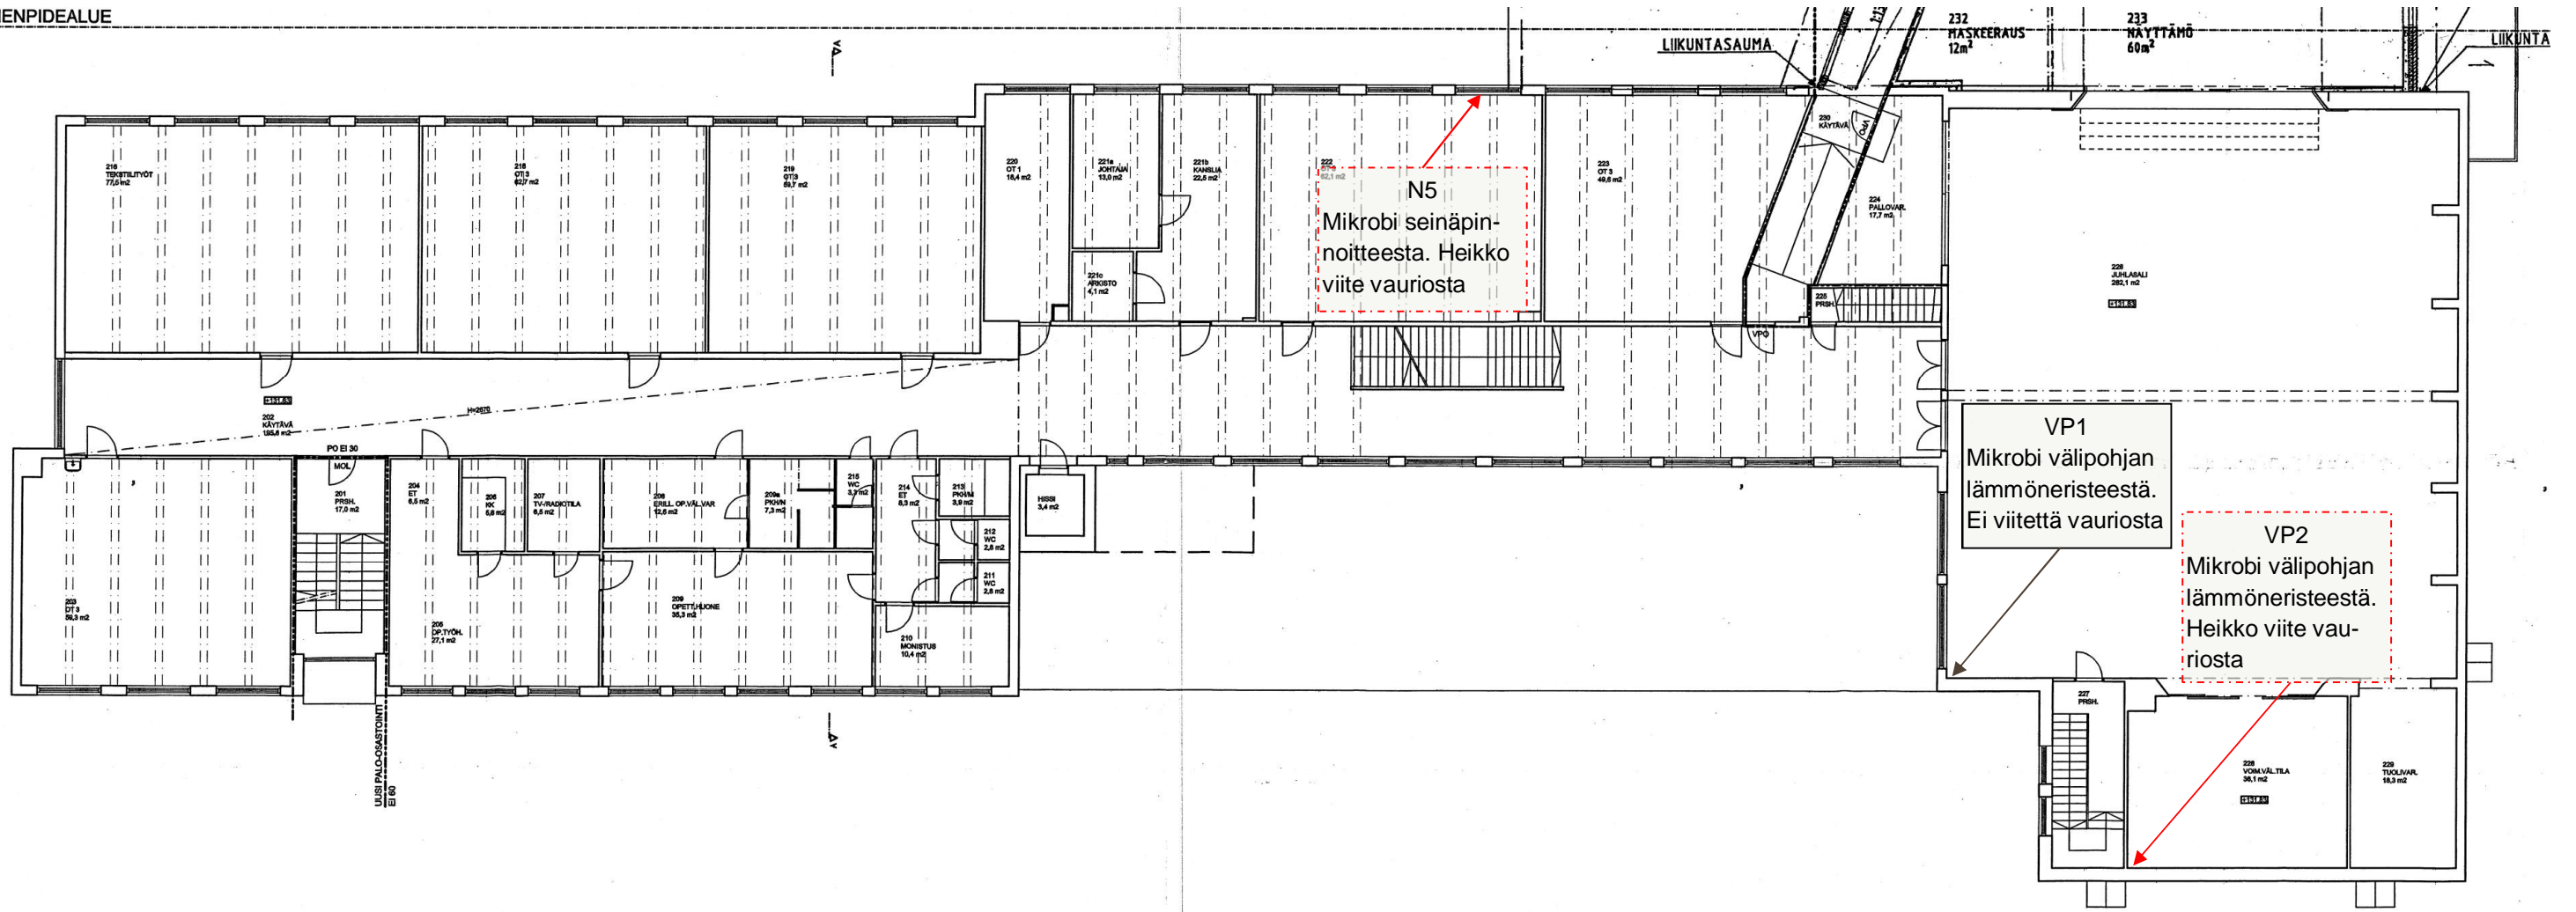
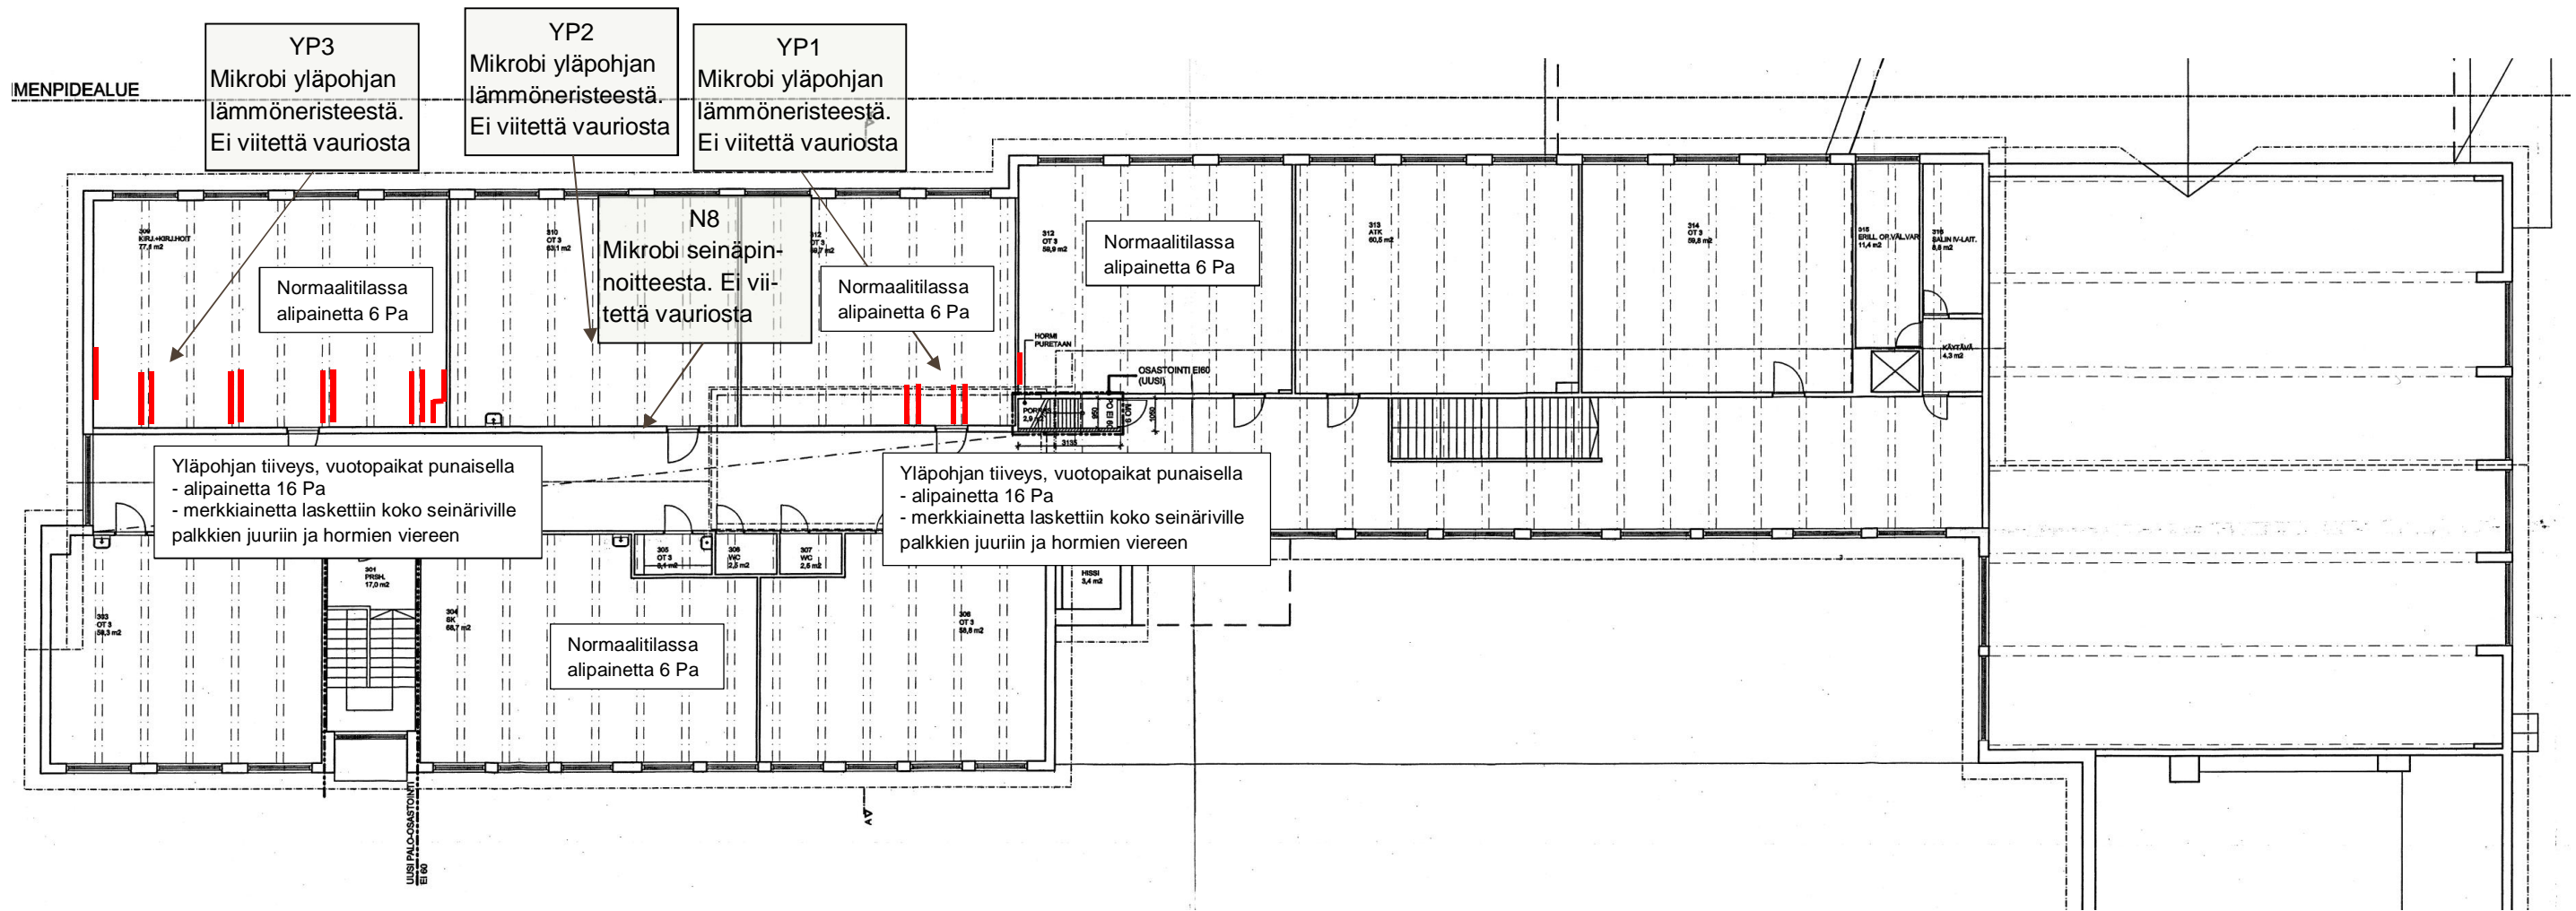
Merkkiainekokeen havainnot on esitetty liitteessä olevassa pohjakuvissa. Epätiiveyttä havaittiin palkkien ja yläpohjalaatan juuressa sekä IV-hormien läheisyydessä.

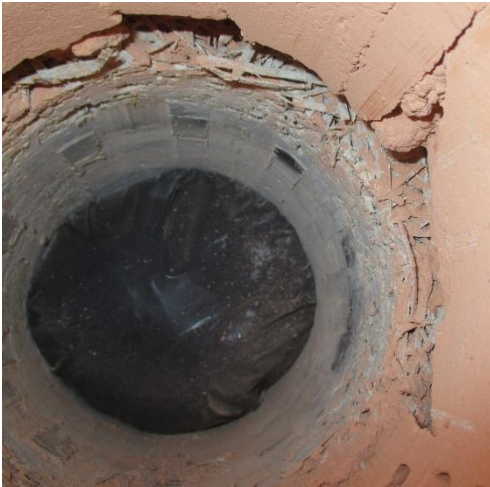
Vanhalla osalla yleisenä välipohjarakenteena on ylälaattapalkisto. Palkiston eristehalkaisuna ulkoseinissä on alkuperäisten suunnitelmien mukaan käytetty Toja-eristelevy. Rakenne todettiin suunnitelmien mukaiseksi (kts kuva 7).

Kuva 7: Tiilen takana Toja-levyä ja betonipalkisto

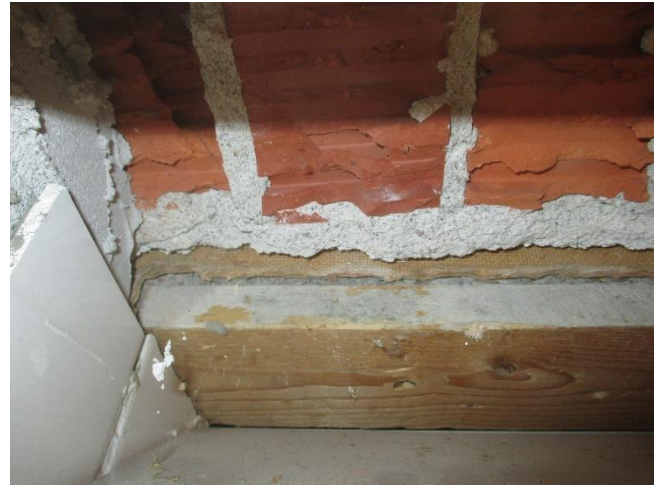
Vanhan ja uuden osan liikuntasauaman toteutus todettiin rakenneavauksilla keittiössä oviaukkojen kohdalta. Vanhan tiiliseinän ulkopinnassa on kovalevy ja uusi betoniseinä (kts kuva 8).

Kuva 8: Vanhan ja uuden osan liittoksessa vanhatiilimuuraus, rappaus, kovalevy ja betoni

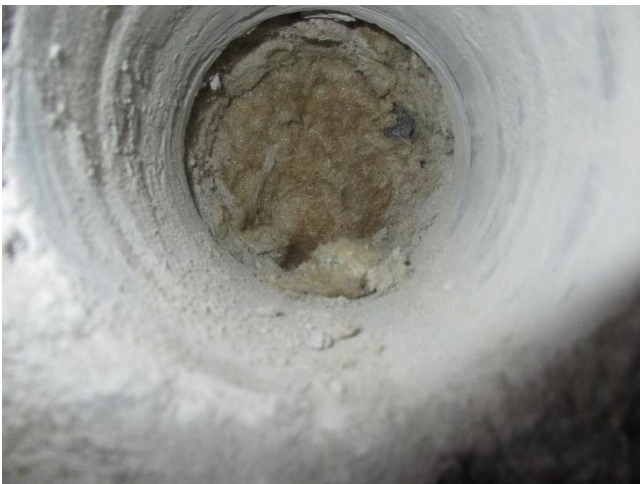
Vanhan osan sokkelihalkaisueristeenä on alkuperäisten suunnitelmien mukaan mineraalivilla. Sokkeleihin tehtiin neljä rakenneavausta, ja eriste osoittautui suunnitelmien mukaiseksi (kts. kuva 9 ja 10). Sokkelivalun sisäpinnassa on myös kosteudeneristysvily.

Kuva 9: Sokkelihalkaisueristeenä mineraalivilla, jossa kosteudeneristysvilyä

Sokkelihalkaisusta otetuissa materiaalinäytteissä ei havaittu mikrobikasvua, minkä vuoksi rakenteen raskaskorjaaminen ei ole tarpeen.

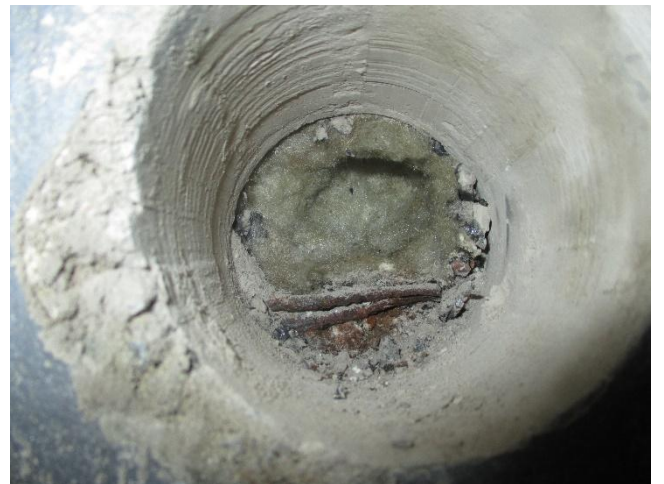
Kuva 10: Sokkelihalkaisueristeenä mineraalivilla

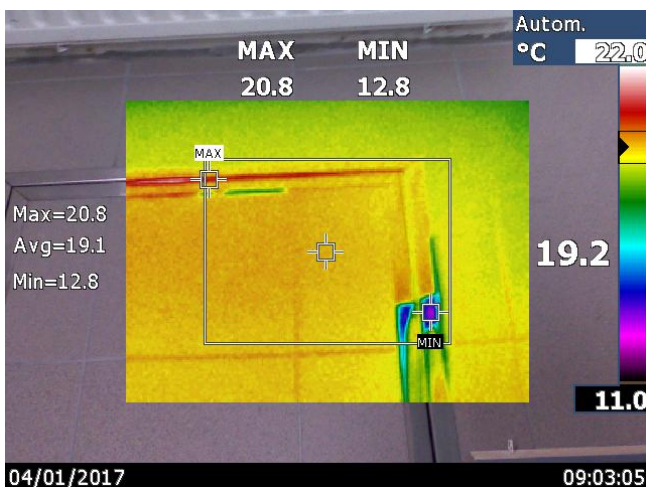
Luokassa 105 havaittiin maakellarin hajua. Alipaineistuksen aikana merkkisavulla havaittiin ilmavuotoa alapohja-seinäliittymistä, ja homeenhajun lisäksi alapohja-seinäliittymistä havaittiin tulevan PAH-yhdisteiden hajua.

Lämpökuvauksella havaittiin kanaalista tulevan lämmintä ilmaa alipaineistuksen aikana (kts kuvat 11 ja 12). Tilan lattia-seinäliittymät tiivistettiin elastisella massalla alipaineistuksen jälkeen.

Kuva 11: Luokka 105, normaalipaine

Putkikanaalien bitumieristeissä havaittiin PAH-yhdisteiden ja muiden putkikanaaleissa olevien epäpuhtauksien leviäminen sisätiloihin tulee estää putkikanaalien riittävällä poistoilmanvaihdolla. Putkikanaaliin olevia läpivientejä tulee tiivistää ja olemassa olevien poistopuhaltimien riittävyys varmistaa korjausten jälkeen.

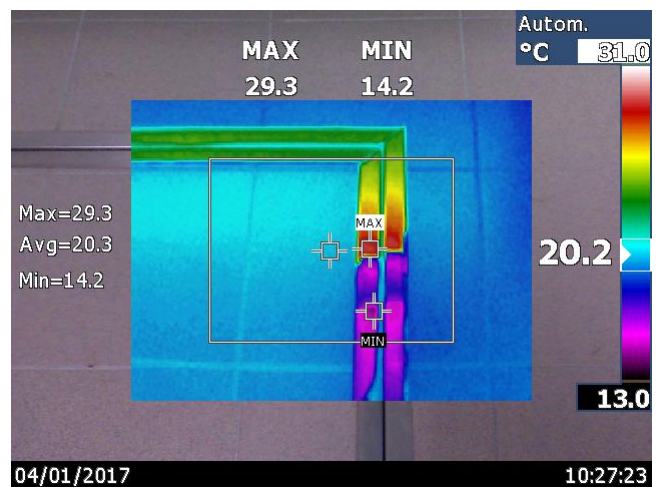
Kuva 12: Luokka 105, alipaine

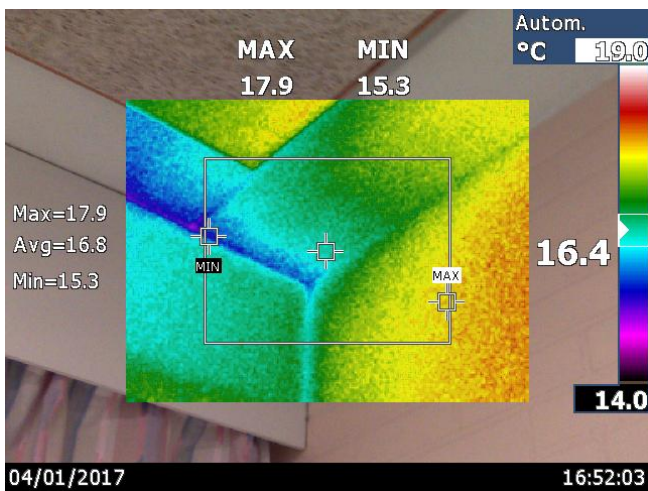
Uuden puolella tutkittiin yläpohjan tiiveyttä luokassa 242. Lämpökuvauksen perusteella ulkoseinien ja yläpohjan liittymästä ei havaittu ilmavuotoja (kts kuvat 13 ja 14 sekä 15 ja 16).

Kuva 13: Luokka 242, ulkoseinän ja väliseinän nurkka, normaalipaine

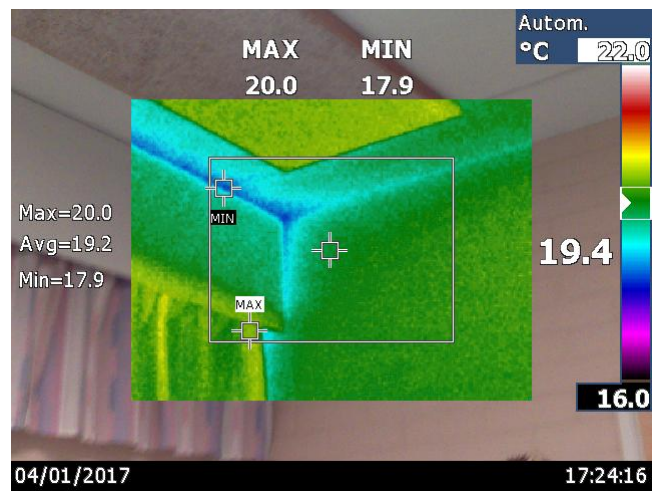
Kuva 14: Luokka 242, ulkoseinän ja väliseinän nurkka, alipaine

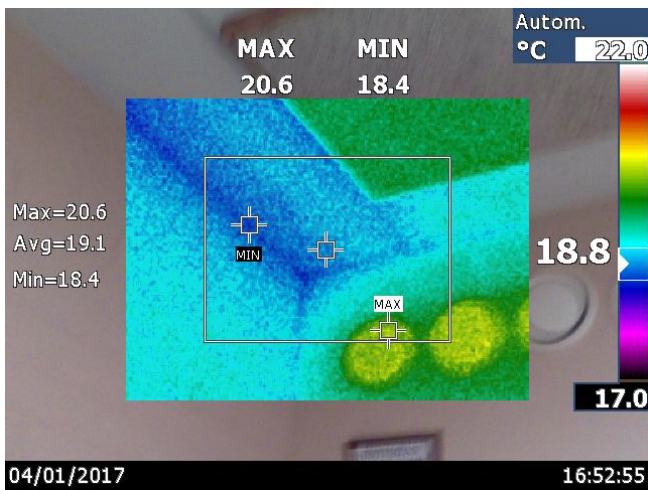
Kuva 15: Luokka 242, väliseinien nurkka, normaalipaine

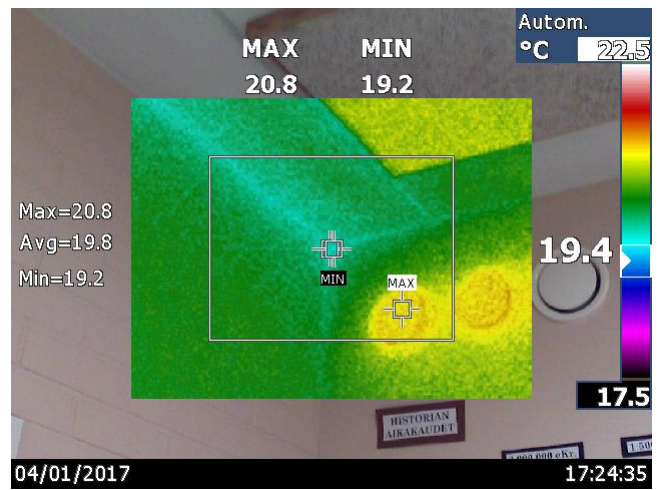
Kuva 16: Luokka 242, väliseinien nurkka, alipaine

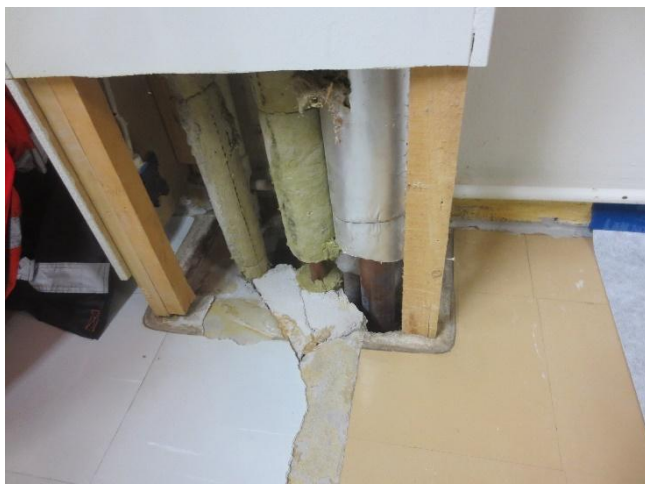
Ruokala alapuolisesta kanaalitalasta tulevat putkiläpiviennit olivat vielä tiivistämättä (kts. kuva 17) ja tarkastusluukut olivat auki ja tiivistämättä. Putkiläpivientien tiivistys on tehty lattiakorjausten yhteydessä.

Kuva 17: Ruokala, tiivistämättömiä läpivientejä putki-kanaaliin
