Tässä Rantatien koulun rakenteellisen tiivistämisurakan jälkeen tehdyn sisäilmatutkimuksen raportti.  
Terveystenhoitajan huone 136

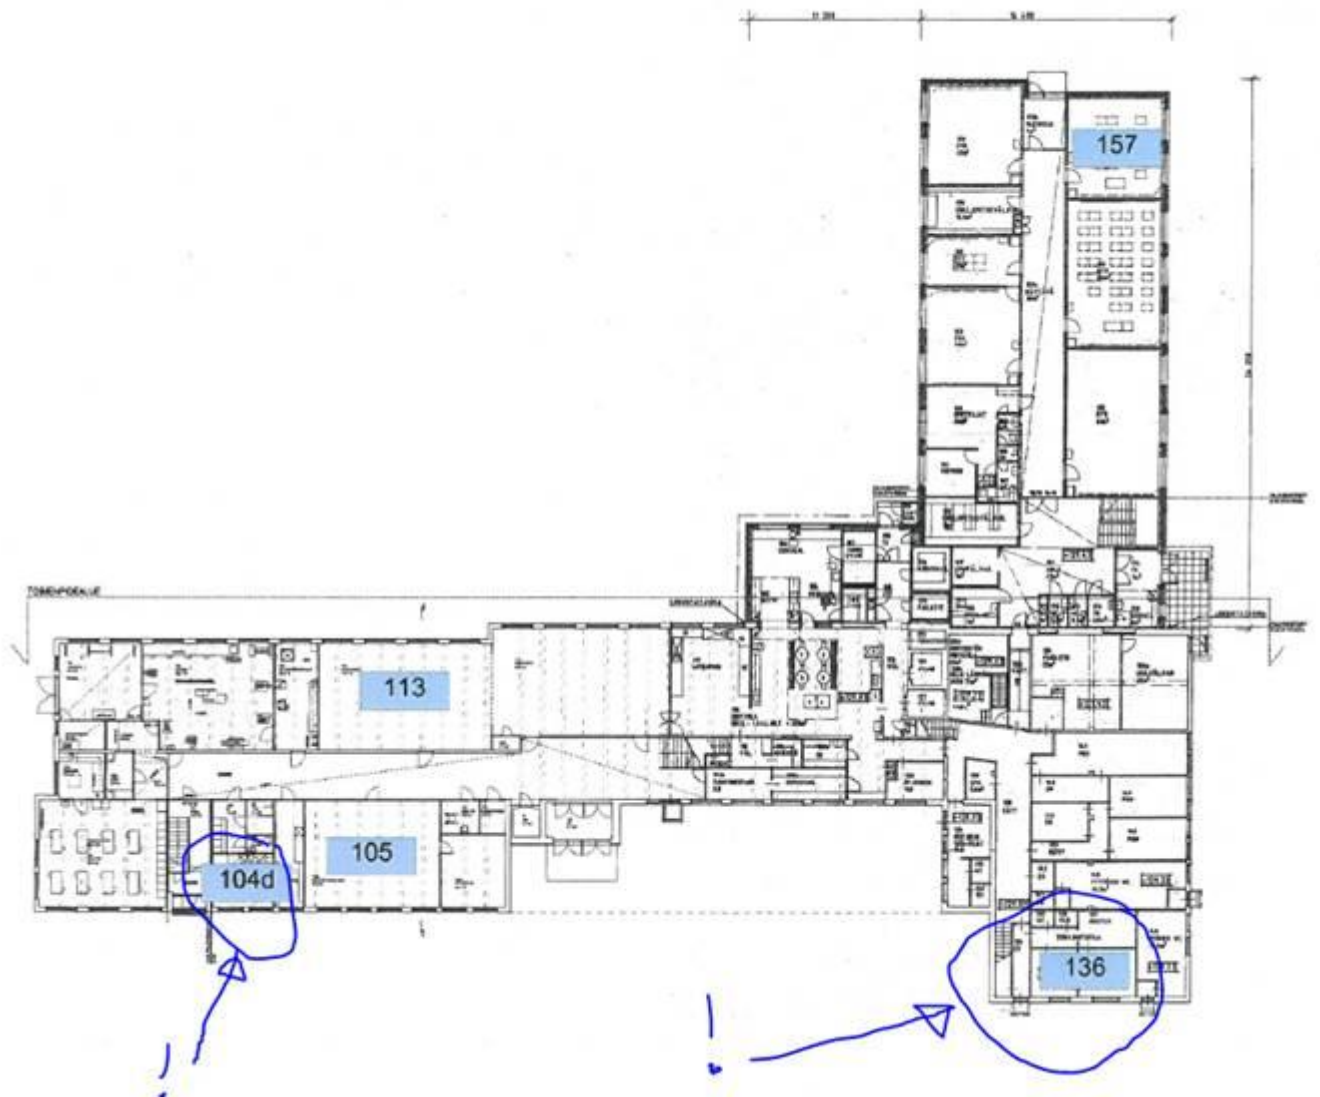
Liite: Sisäilmatalo Kärki Oy, 104d henkilökunnan sosiaalitala, lievä poikkeama, 136 terveydenhoitajan huone selvä poikkeama.

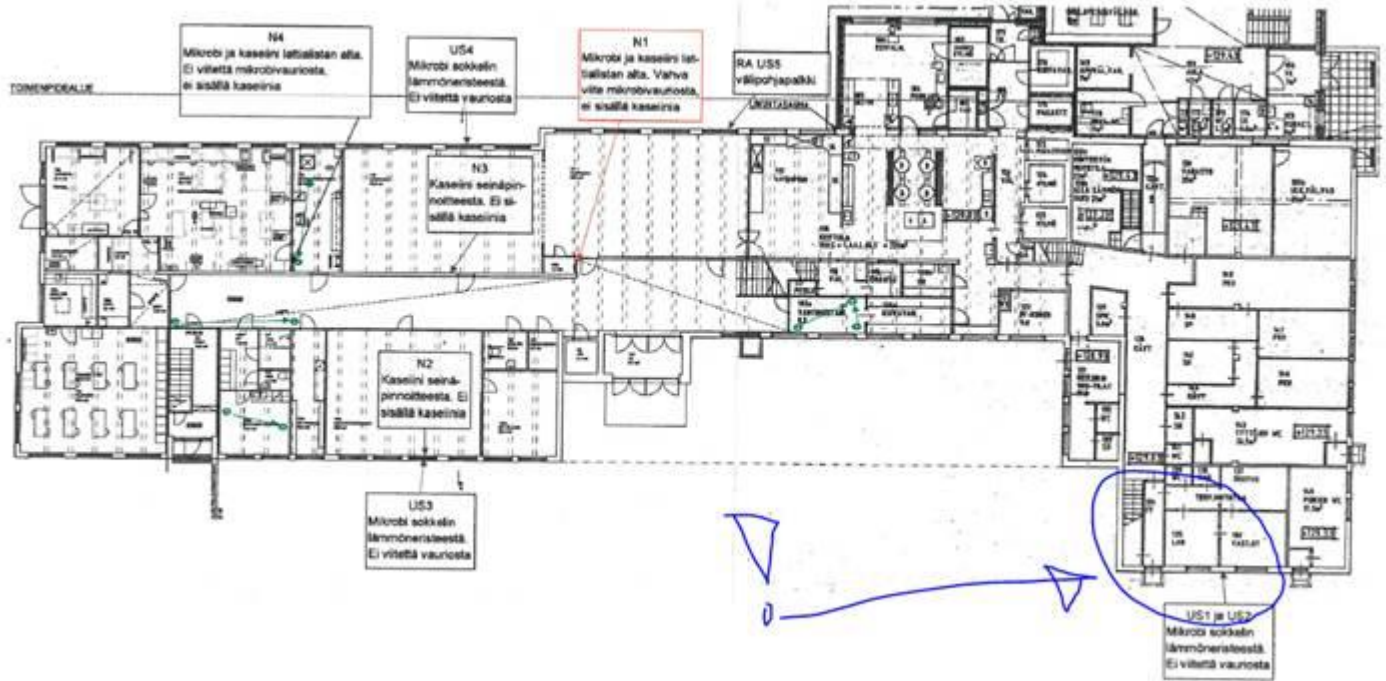
LITE 1

Liite: A-Insinöörit, terveydenhoitajan tila ulkoseinä, ei viitettä

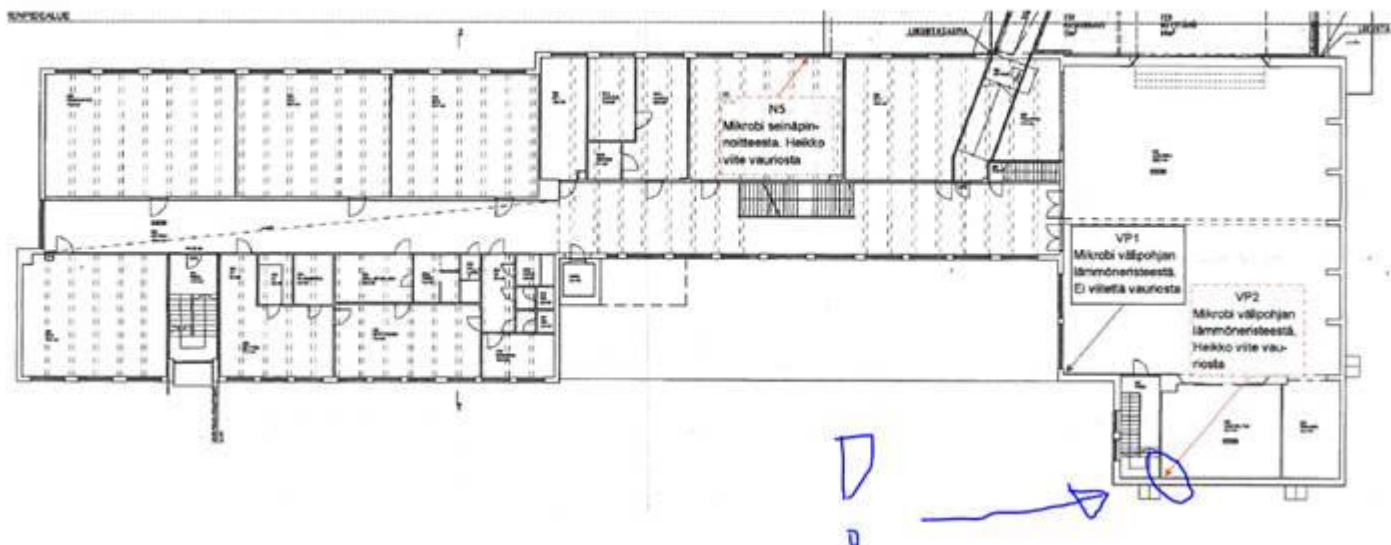
2.kerros Urheiluvälinevarasto, välipohja heikko viite vauriosta.
