Anna-Leena Lehto

JYVÄSKYLÄN PUISTOKOULU

Rakennushistoriaselvitys

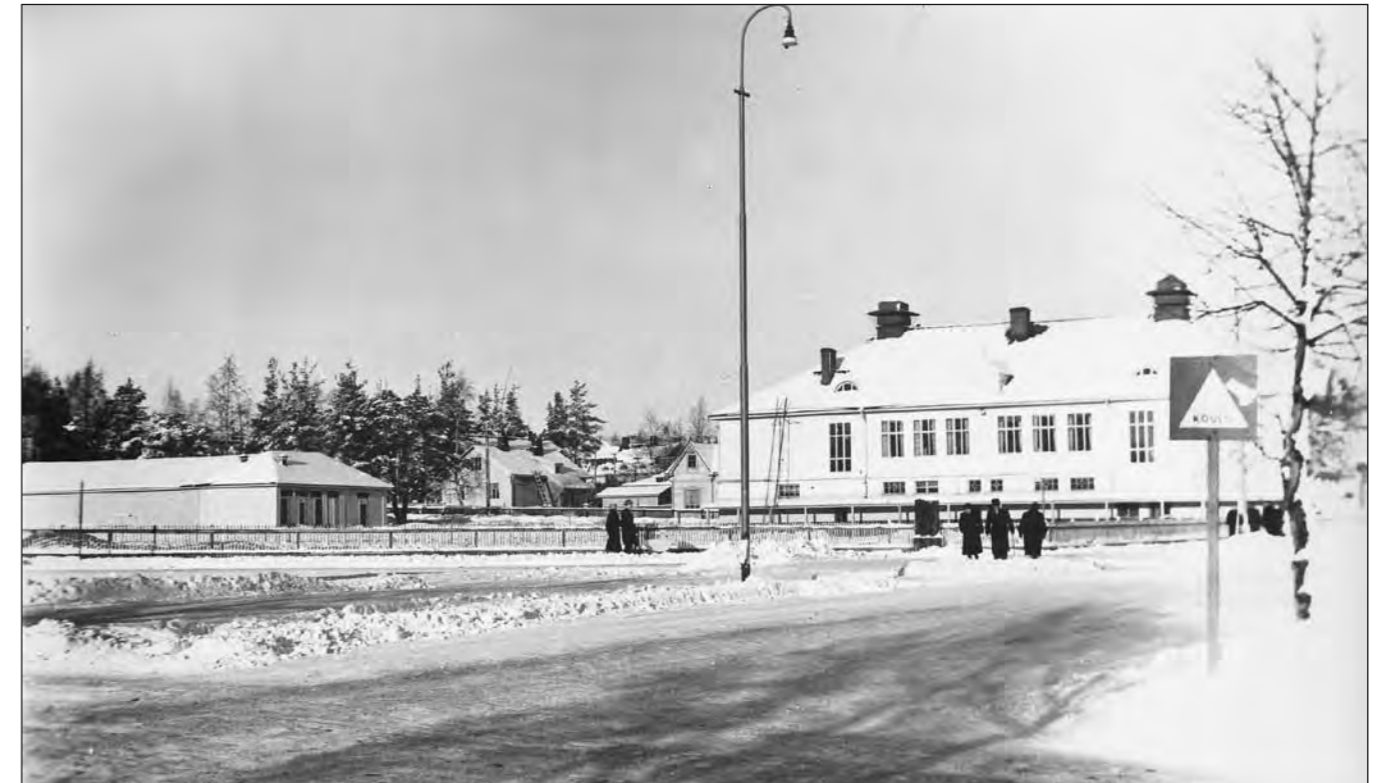
Vuosina 1943 ja 1944 piharakennuksen ruokalaa laajennettiin huomattavasti: keittiötiloja suurennettiin ja oppilaita varten rakennettiin ruokailutila. Laajennukset tehtiin jatkamalla rakennusta länteen päin, kunnes se oli lähes yhtä pitkä kuin itse koulu. Ulkorakennus purettiin vuonna 1966. Puistokoulun arkisto.

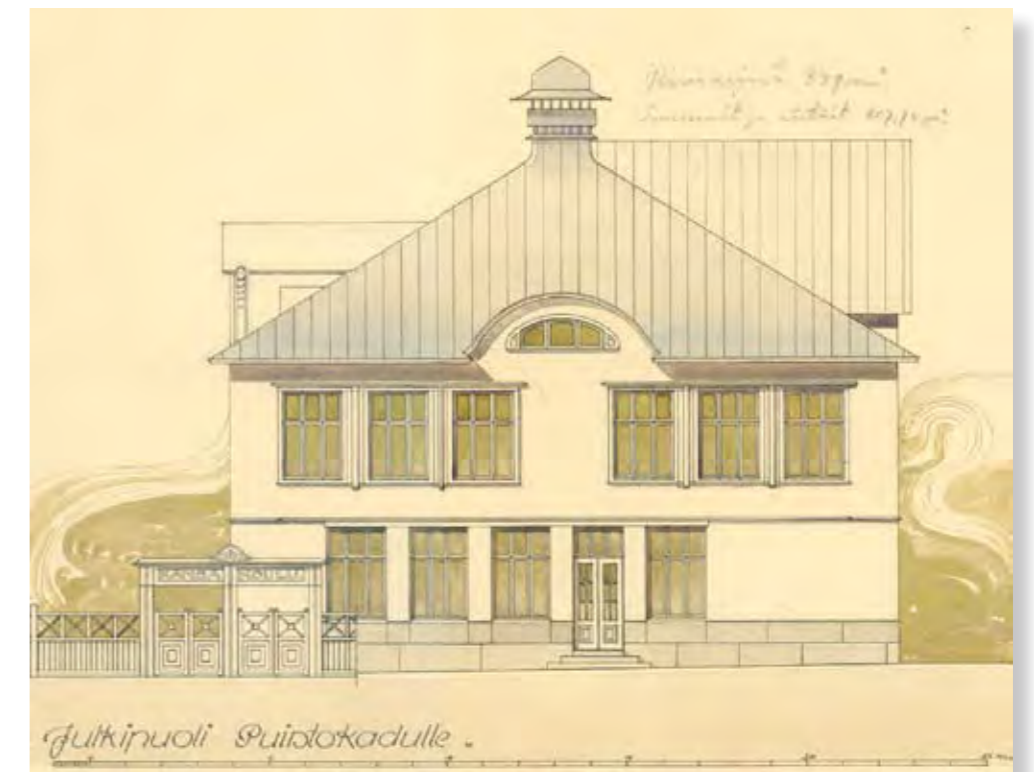
Fasadi Puistokadulle

Puistokadun puoleinen pääty ei ole pohjoisfasadin tavoin täysin symmetrinen. Vetohattuun päätyvä aumakatto muodostaa voimakkaan päätteen kes-

kiakselille, johon on ullakkokerroksessa sijoitettu kaarevalinjainen frontoni. Toisen kerroksen luokkahuoneiden ikkunat sijoittuvat keskiakselin molemmin puolin kolmen ryhmässä. Pohjakerroksessa on vasemmassa puoliskossa kolme ikkunaa ja oikeassa ulko-ovi ja ikkuna. Vasemmalla näkyy katon etelälappelle sijoitettu kookas päätyaihe ja oikealla pohjoisen puoleinen frontoni, joka on yhtä korkea kuin katto muutenkin.

Ikkunat ovat samaa kuusiruutuista mallia kuin suurin osa Aionkadun puoleisista ikkunoista. Toisen kerroksen ikkunat on liitetty ryhmiksi piirtämällä niiden väliin pystylistoitukset ja sijoittamalla ikkunoiden yläpuolelle yhteiset vaakalistat. Pohjakerroksen aukotukset on sijoitettu kiinni kerroslistaan, joka on jälleen leveämpi niiden kohdalta. Ullakon kaari-ikkuna frontonin alla on jaettu kolmeen vierekkäiseen ruutuun ja sitä reunustavat ympyrämäiset ornamentit ikkunan vuorilautojen sisäpuolella. Pariovien alaosissa on sisäkkäisten suorakulmioiden muodostamat peilit ja yläosassa kookkaat ikkunat. Ikkunat on jaettu kuuteen ruutuun siten, että puitteiden ylemmässä risteämäkohdassa on pienet pystyyn asetetun vinoneliön muotoiset ruudut. Ovien yläpuolella on kolmen ruudun muodostama ikkuna.

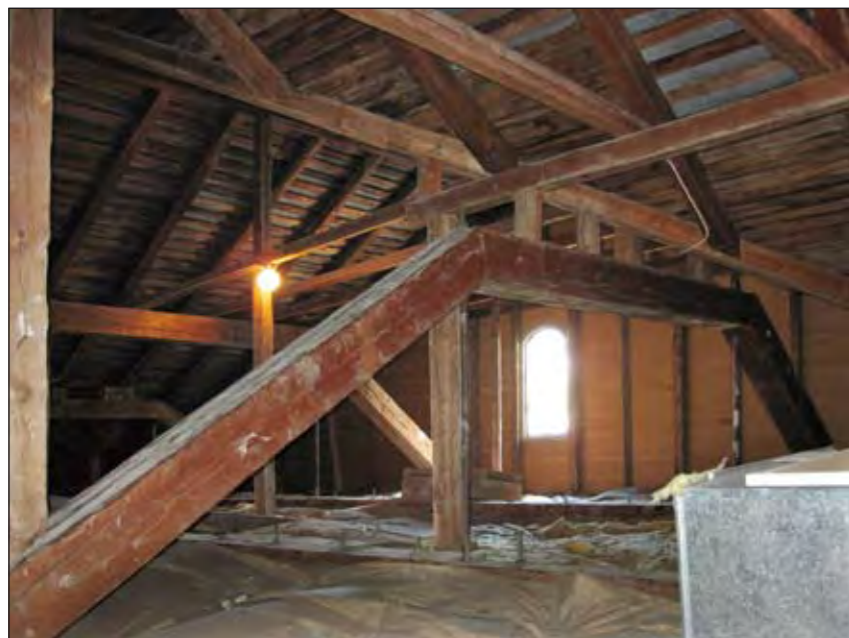
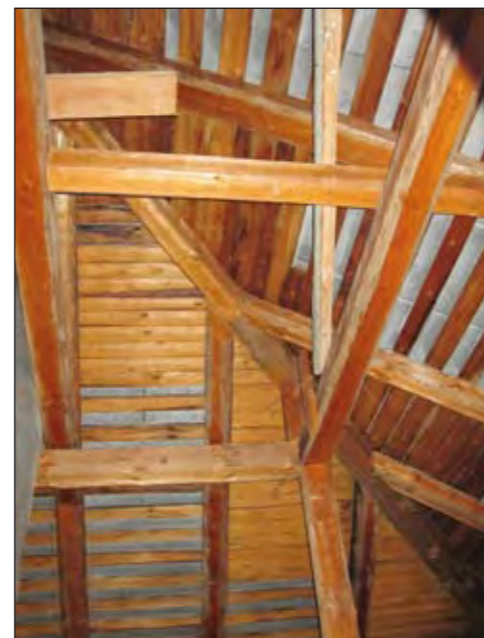
[Katto]vuoliaiset määrätään tehtäväksi 15 x 30 cm:n vahvuisesta honkapuusta ja asetettaviksi 0,6 metrin päähän toisistaan keskeltä keskelle mitattuina. Kuusi metriä syvemmissä huoneissa ne on vahvistettava 2 x 8 tuuman lankuilla molemmin puolin ansaan tavoin. Voimistelusalin kattoa kannattamaan tehdään riippuansaat ja vuoliaiset 15 x 25 cm:n vahvuisesta puusta. Katto-

tuolit on tehtävä 6 x 6 tuuman veistetyistä mänty- tai kuusipuusta. Ruodelaudoitukset asetetaan katon jalossa (eli kattotuolin selkäpuun ja jalasorren välissä olevan pystypuun) sekä jiirin kohdalla kiinni toisiinsa, muualla 7 cm:n välein. Vesikatko on tehtävä 5 kg:n rautalevystä.

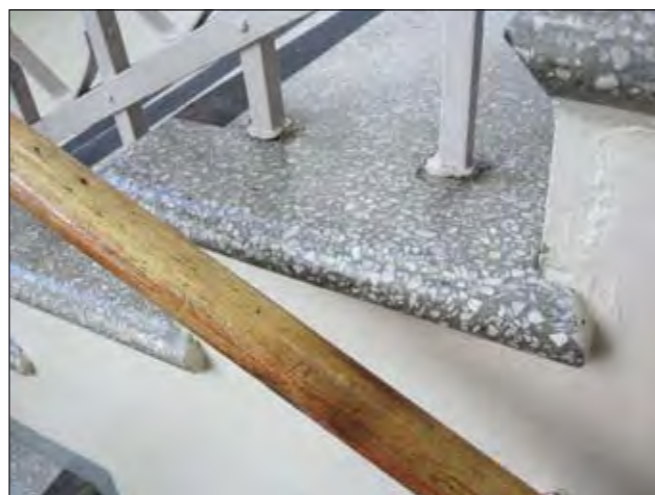
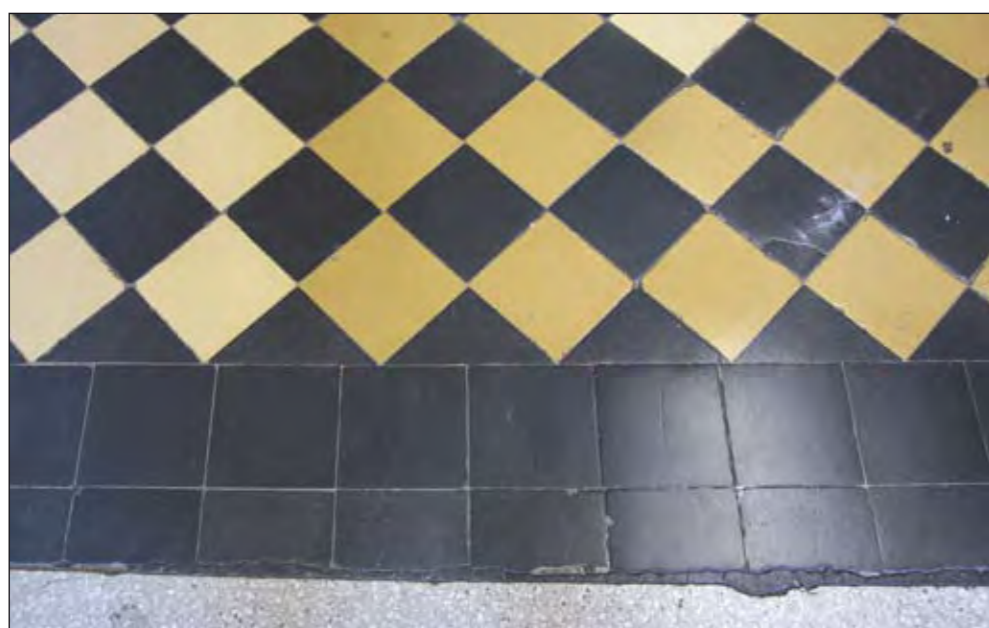
Kuvat yllä: Kellariin johtavat porrasaskeleet tehtiin ainearvion määräyksen mukaisesti sementistä. Pääoven rappusten sekä ensimmäisen ja toisen kerroksen välisten portaikkojen porrasaskeleet tehtiin ”sementtimosaikista” eli mosaiikkibetonista. Anna-Leena Lehto 2010, Keski-Suomen museo.

Kellarin seinät ja katto on tasoitettava ja valkaistava kalkkivärillä. Ainearviossa lisätään, että kellarin lattia silotetaan ”vähän hienommalla laastilla” ja mainitaan, että kellarin johtavat porrasaskeleet tehdään sementistä.

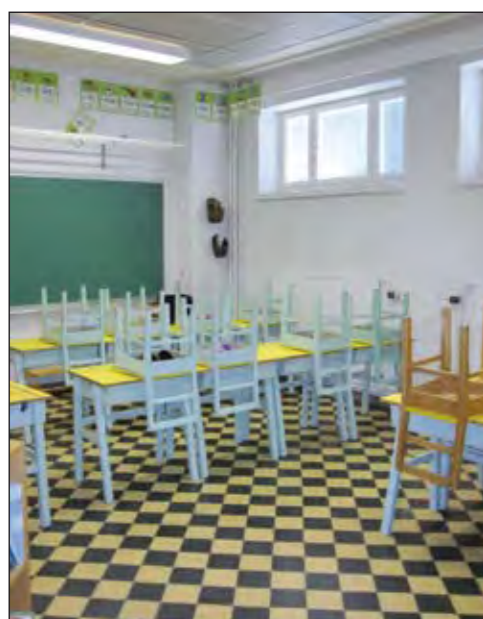
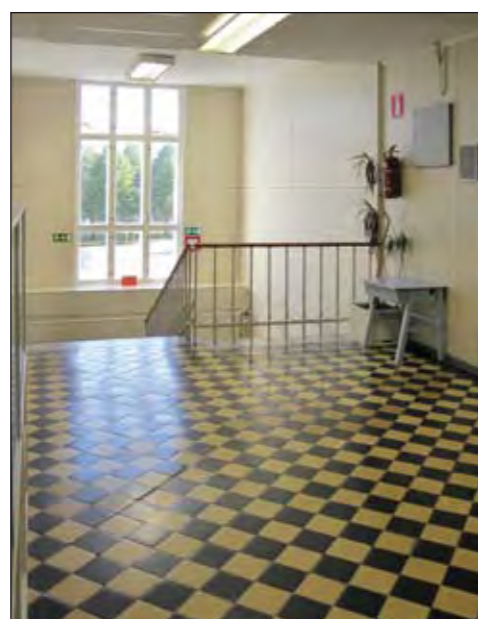
Sekä työselityksessä että ainearviossa luetaan ne tilat, joihin tulee lankkulattia, ja muut tilat mainitaan pinnoitettaviksi sementtilevyillä. Sementtilevyillä tarkoitetaan ilmeisesti keraamisia laattoja, joilla ainakin päällysvaatehuoneiden ja porrastasojen lattiat pinnoitettiin. Anna-Leena Lehto 2010, Keski-Suomen museo.

seen, kansliaan, opettajainhuoneeseen ja vahtimestarin asuntoon tehdään lankkulattia. Ainearvion mukaan lankut kiinnitetään vähintään 10 x 10 cm:n vahvuisiin yläpinnastaan höylättyihin kohokepiiruihin, joiden alle laitetaan vahvat poikkipiirut. Piirut puolestaan kiinnitetään vääntyilemisen estämiseksi lujasti rautabetonipalkkeihin. Piirut eristetään rautabetonista asfalttihuovalla. Muuhun osaan pohjakerrosta tehdään työselityksen mukaan lattiapinta pienistä sementtilevyistä. Samanlaisista levyistä tehdään lattiat myös toisen kerroksen porrashuoneisiin ja portaikkojen lepotasoille. Kaikki porrasaskeleet tehdään ”sementtimosaikista” (mosaiikkibetoni).

Sementtilevyillä tarkoitetaan työselityksessä ilmeisesti keraamisia laattoja, joilla päällysvaatehuoneiden ja porrastasojen lattiat pinnoitettiin. Sekä työselityksessä että ainearviossa luetaan tilat, joihin tulee lankkulattia, ja muut tilat mainitaan pinnoitettaviksi sementtilevyillä. Noin vuonna 1914–1916 otetuissa valokuvissa aulan lattiaa ei ole pinnoitettu ainakaan samoilla keraamisilla laatoilla, joilla päällysvaatehuoneiden ja porrashuoneiden lattiat

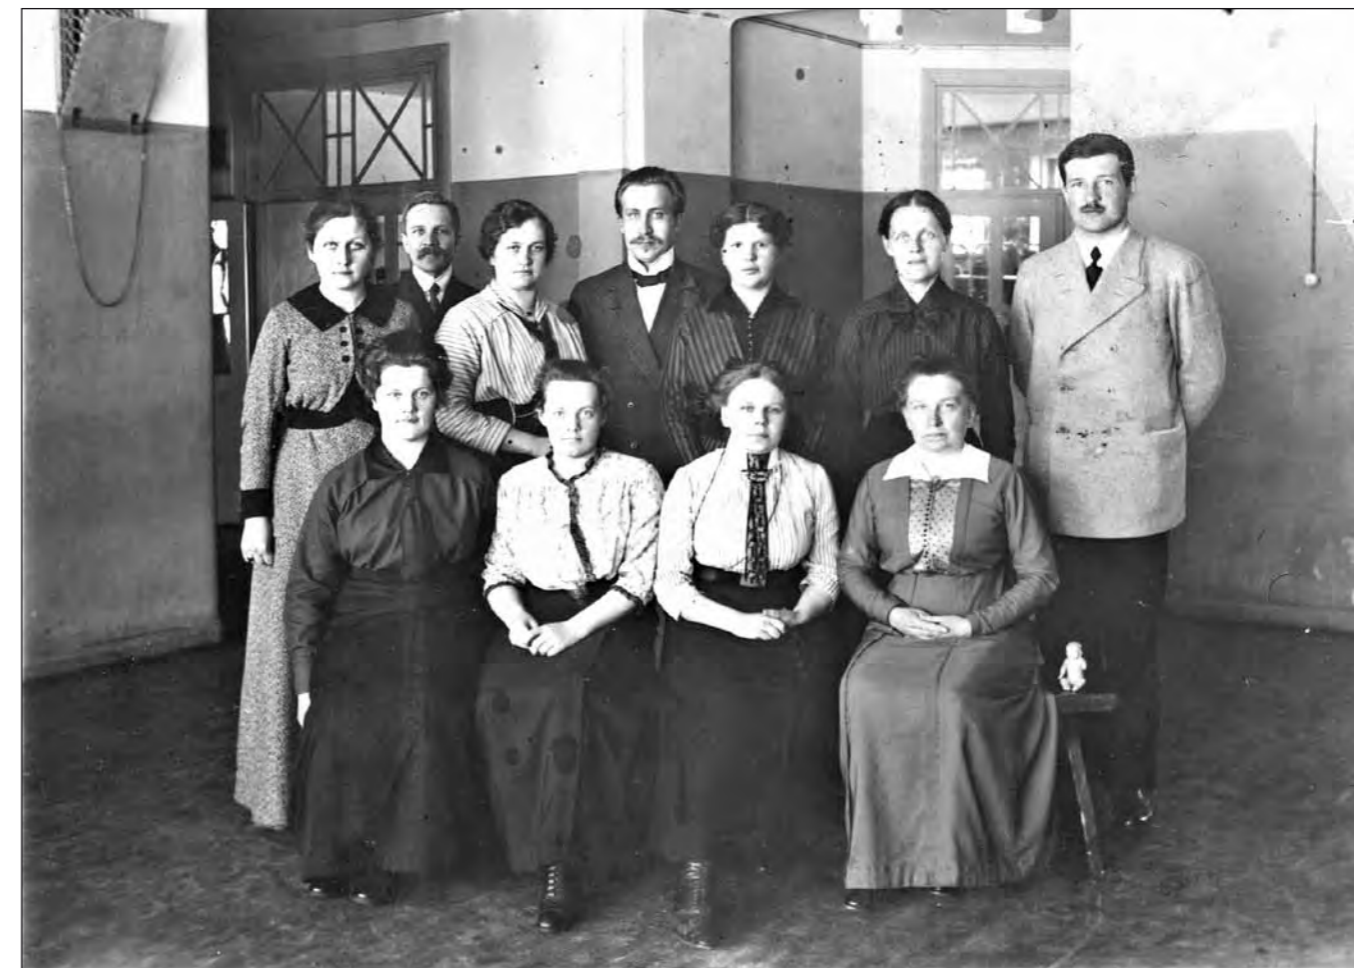
Puistokoulun opettajakunta on valokuvattu virkistyshuoneessa noin 1914–1916. Lattia saattaa olla maalattu lankkulattia. Vasemmassa yläkulmassa näkyy ilmastointiventtiili. Seinien väri vaihtuu ovien yläreunan tasalla. Keski-Suomen museon kuvaarkisto.

pinnoitettiin. Lattia ei näy kuvassa hyvin, mutta kyseessä saattaa olla maalattu lankkulattia. Kysymykseen palataan vielä tuonnempana.

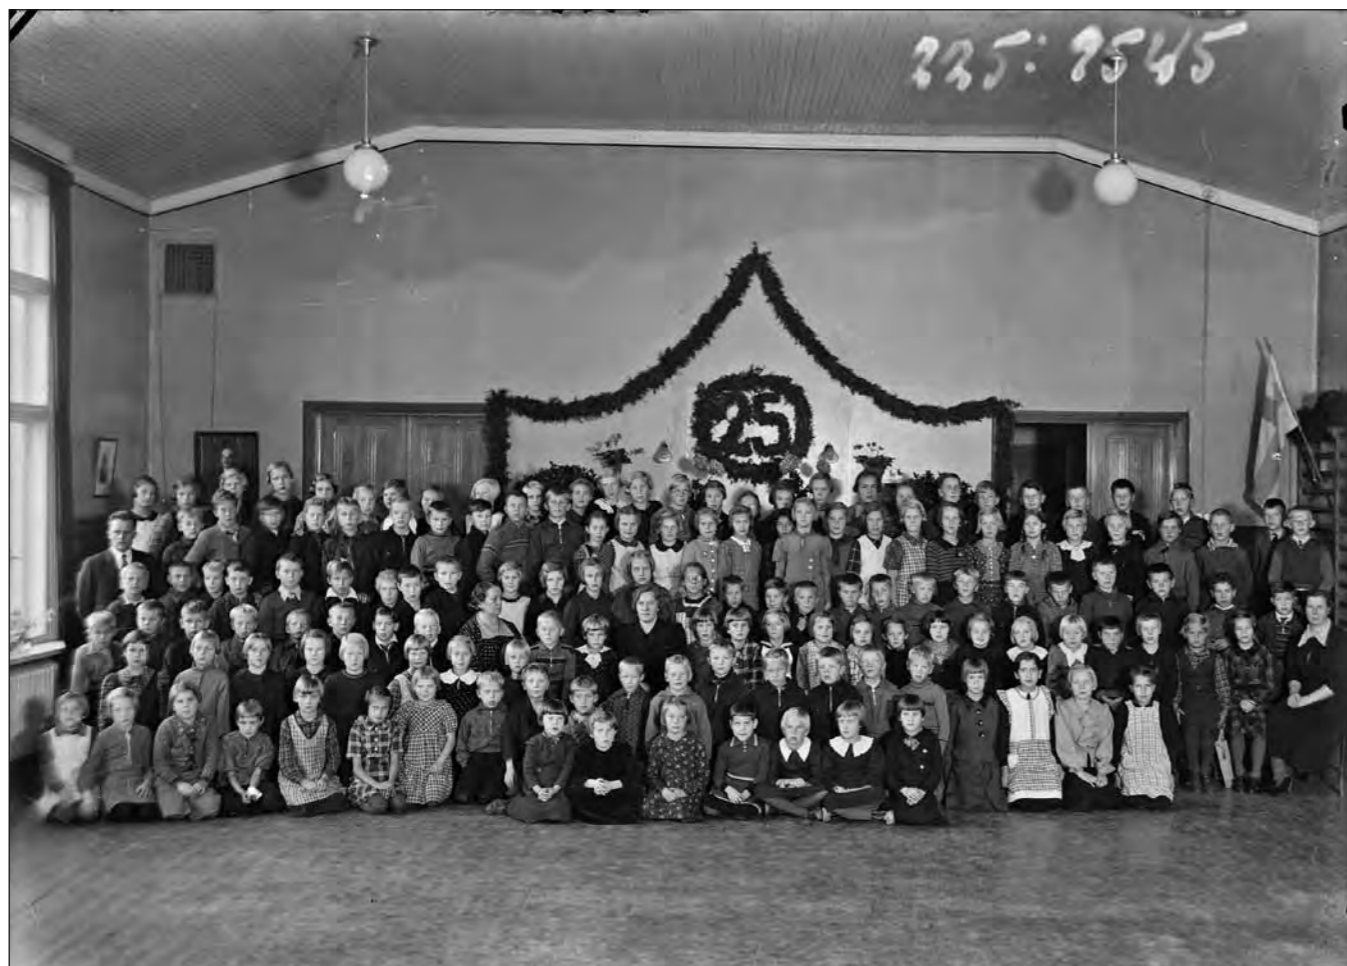
Vuonna 1937 otetussa kuvassa kattopanelointi on maalattu valkoiseksi ja siinä on yksinkertaiset valkoiseksi maalatut kattolistat. Mikäli juhlasalin katossa on ollut koristelua, se on saattanut kadota, kun kattoa on korjattu kesällä 1916. Taustalla ovet opetusvälinevarastoon ja porrashuoneeseen. Valokuvaamo Päijänne, Keski-Suomen museon kuva-arkisto.

koiseksi ja siinä on yksinkertaiset, niin ikään valkoiseksi maalatut kattolistat. On mahdollista, että jos koristelua on ollut, se on kadonnut, kun kattoa on korjattu kesällä 1916. Asia tulee selvittää ennen peruskorjausta.

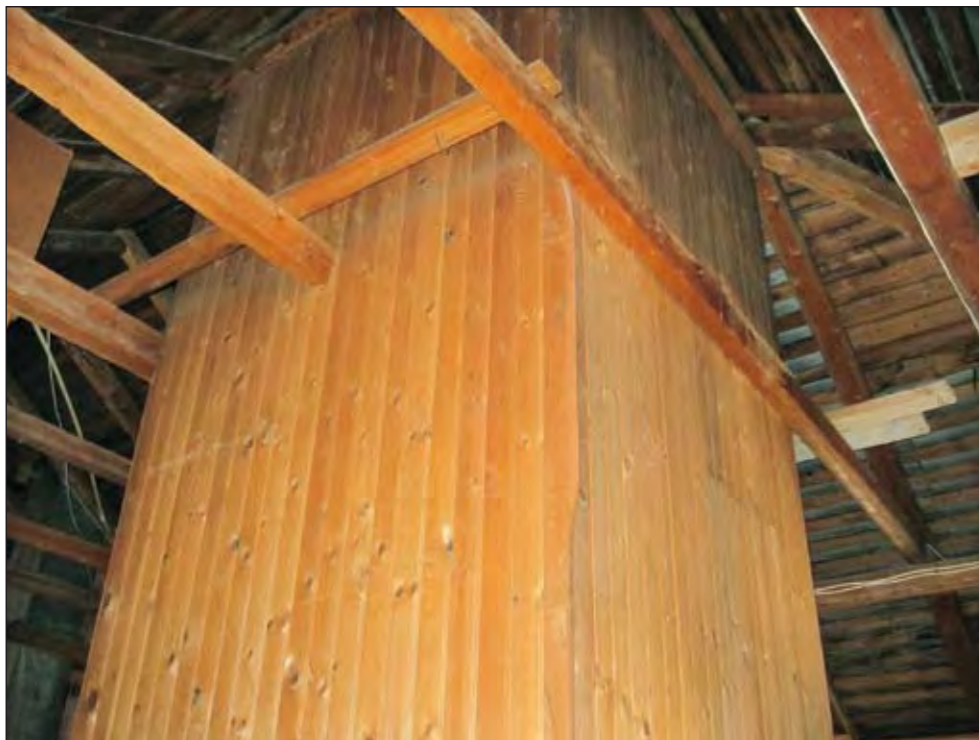
Ilmanvaihtotorvet poistoilmaa varten tehtiin kaksinkertaisiksi ponttilaudasta. Laudoitusten väliin laitettiin huopa. Hormit alkoivat huoneiden lattiasta ja ullakolla ne koottiin kahteen torveen, jotka vuorattiin sisäpuolelta rautalevyllä. Päähormien ulkomuoto on säilynyt alkuperäisenä. Anna-Leena Lehto 2010, Keski-Suomen museo.

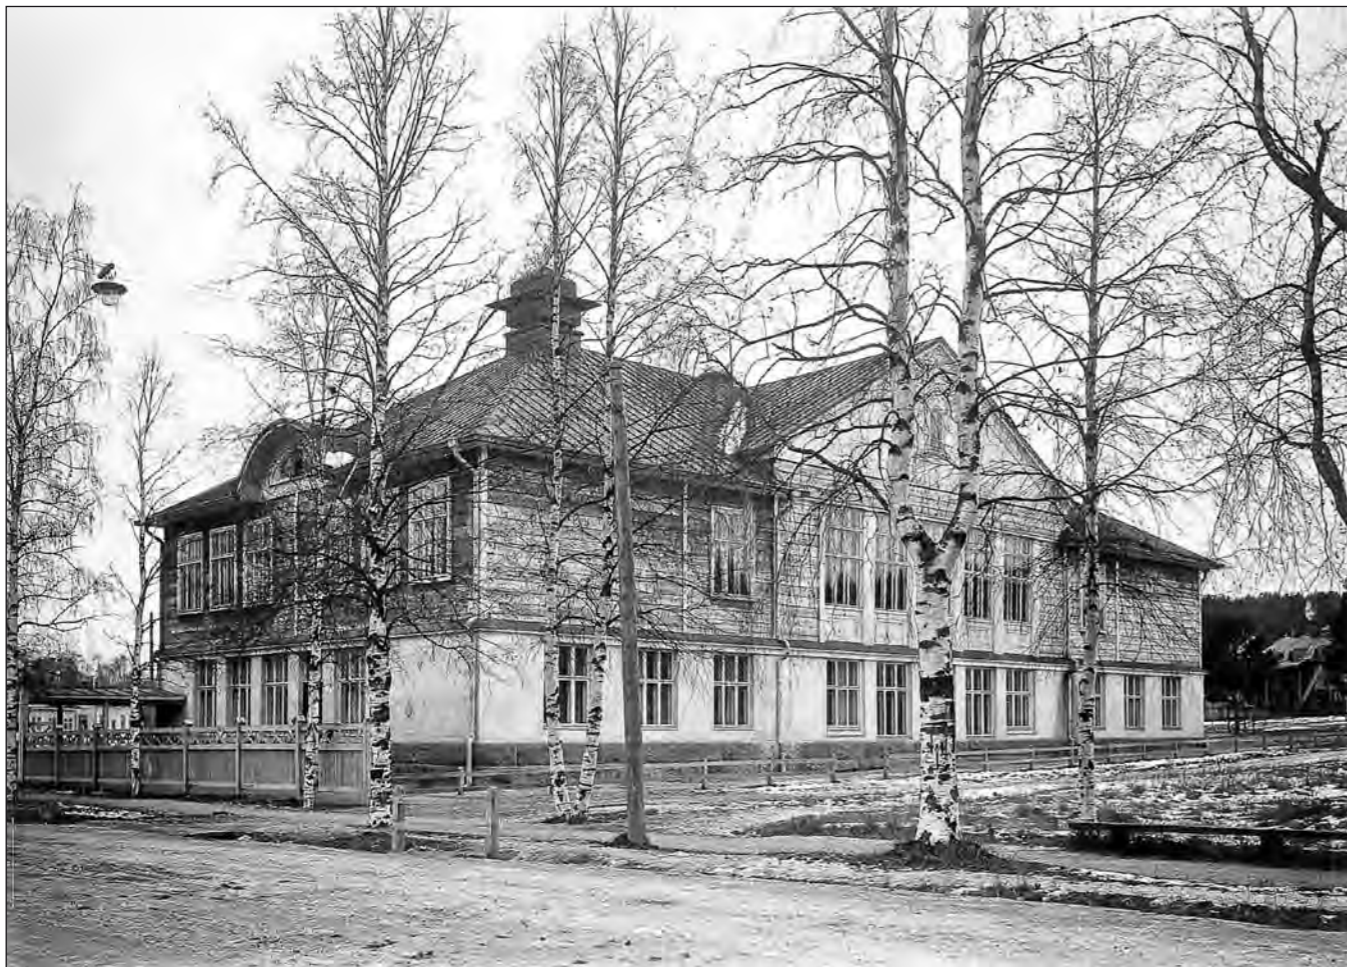
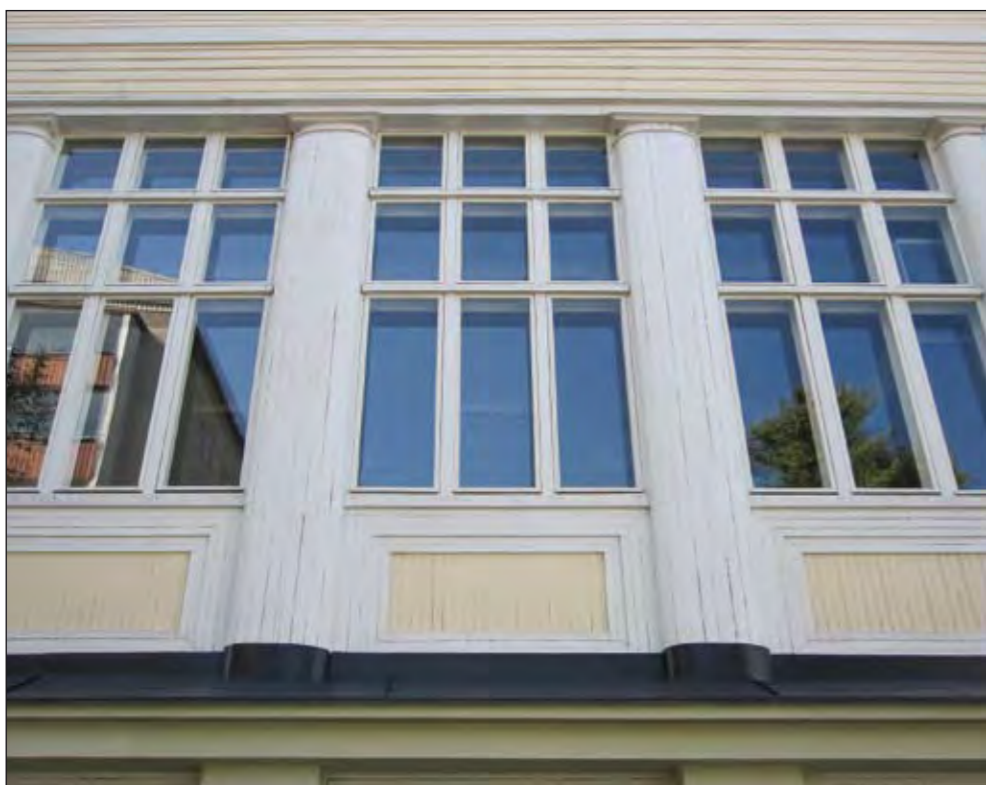
Ainonkadun puolella toteutettiin jo rakennusvaiheessa toisen kerroksen puolipylväät ja ikkunoiden alapuoliset suorakulmiodeltaljit. Päätökolmio vuorattiin heti, mutta toisen kerroksen hirsirakenne jätettiin paljaaksi, jotta se saisi painua ennen vuoraamista. G. A. Stoorre, Keski-Suomen museon kuvaarkisto.

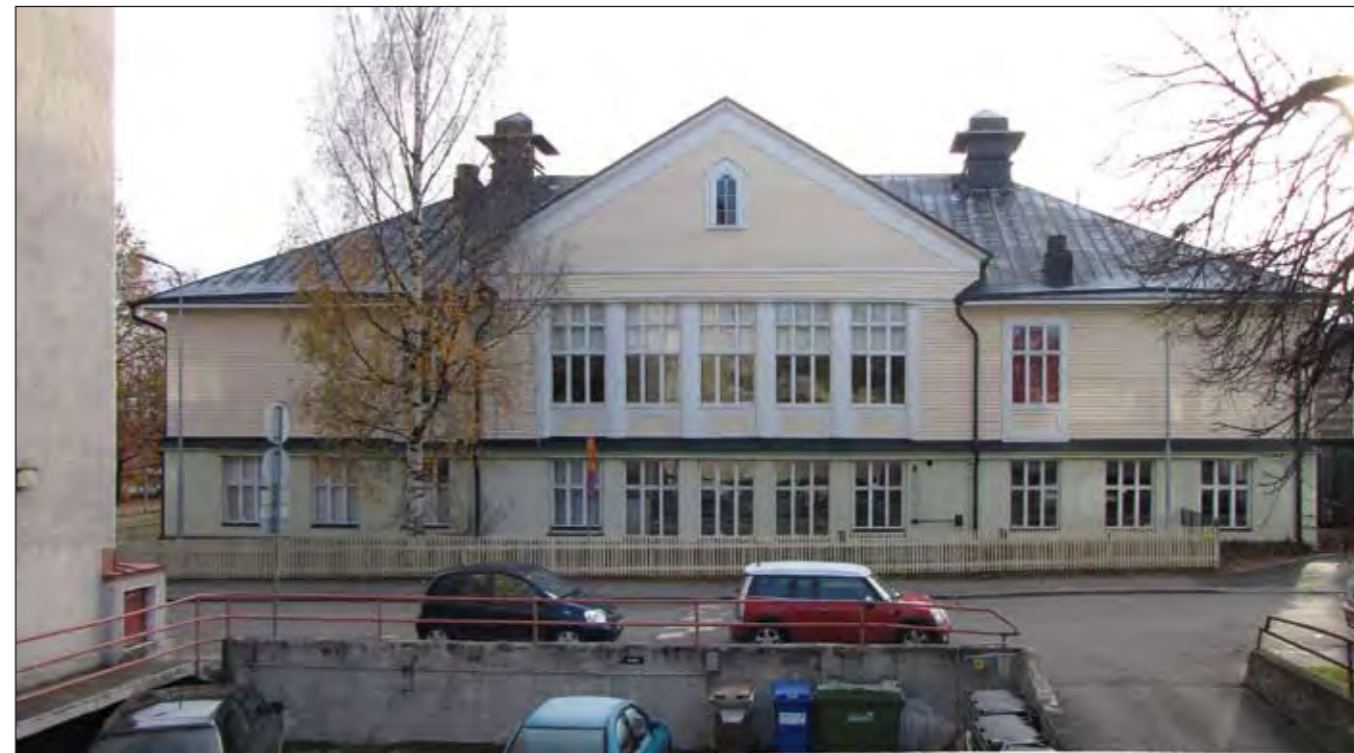
Toisen kerroksen julkisivut verhoitiin vaakaponttilaudoituksella vuosien 1920–1924 välisenä aikana. Anna-Leena Lehto 2010, Keski-Suomen museo.

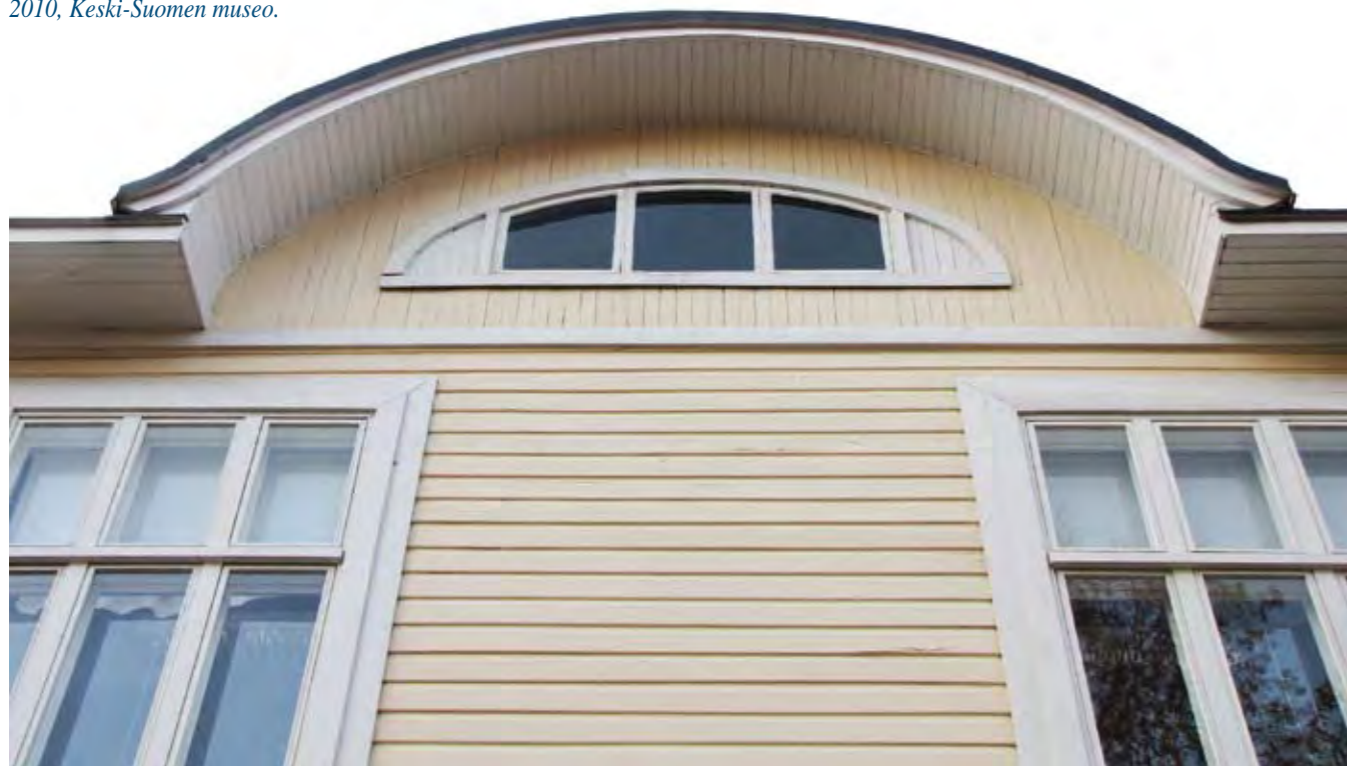
Päätykolmion kaari-ikkunaa reunustavat toteutuneessa muodossa pyöreäpintaiseksi höylätyt kaksinkertaiset pystypuitteet, joista ulompiin liittyy suorakulmaiset detaljit. Puitteiden yläpuolella on suippokaarinen kehys. Kehyksen ja ikkunan välinen laudoitus on maalattu valkoiseksi ja siihen on kiinnitetty kolmen ympyrän muodostama ornamentti. Anna-Leena Lehto 2010, Keski-Suomen museo.

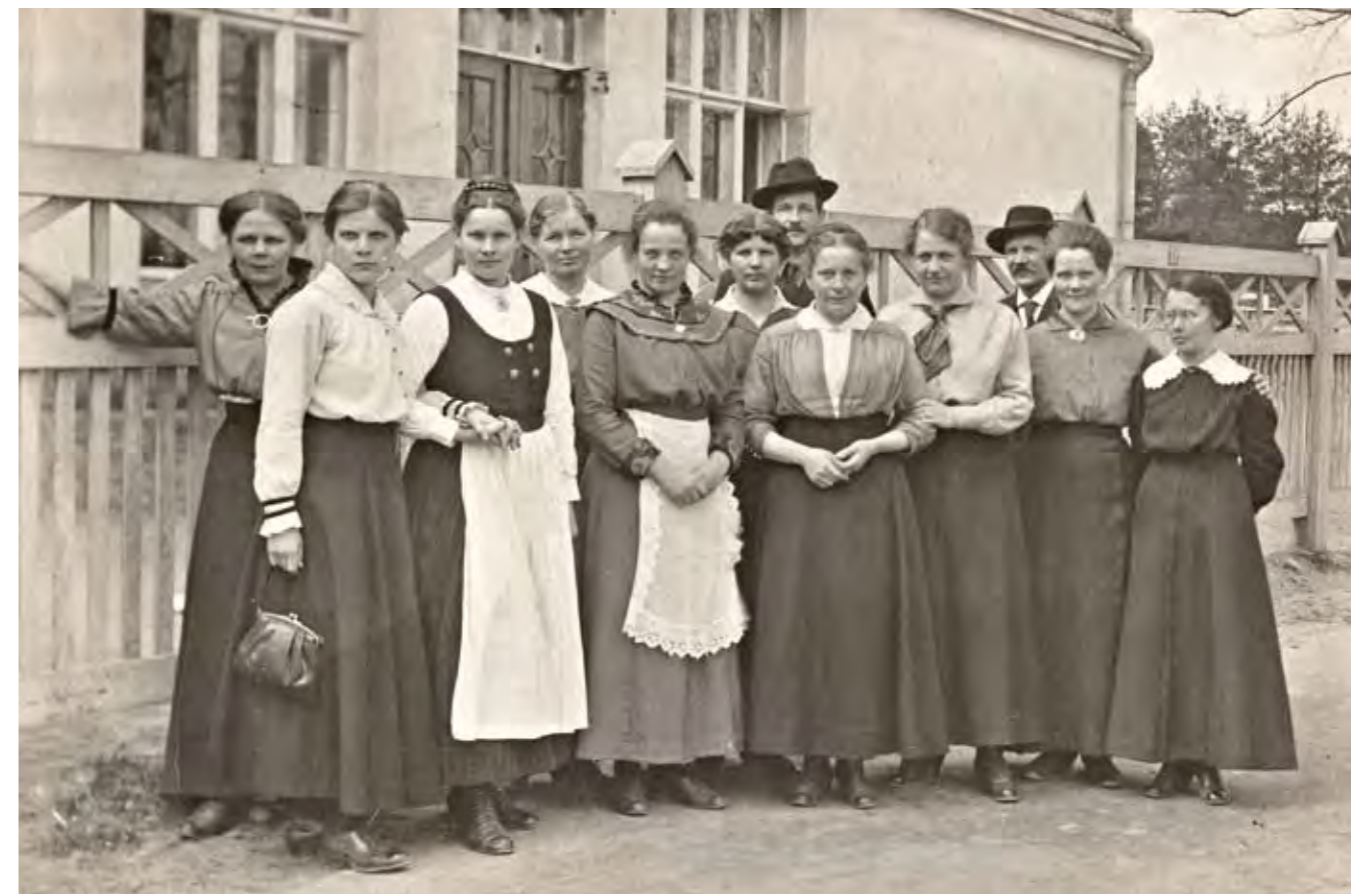
Itäpäädyn peiliovien ikkunoissa oli ylimpien puitteiden ristteimäkohdassa pieni vinoneliön muotoinen ruutu. Myös aita näkyy kuvassa hyvin. Keski-Suomen museon kuva-arkisto.

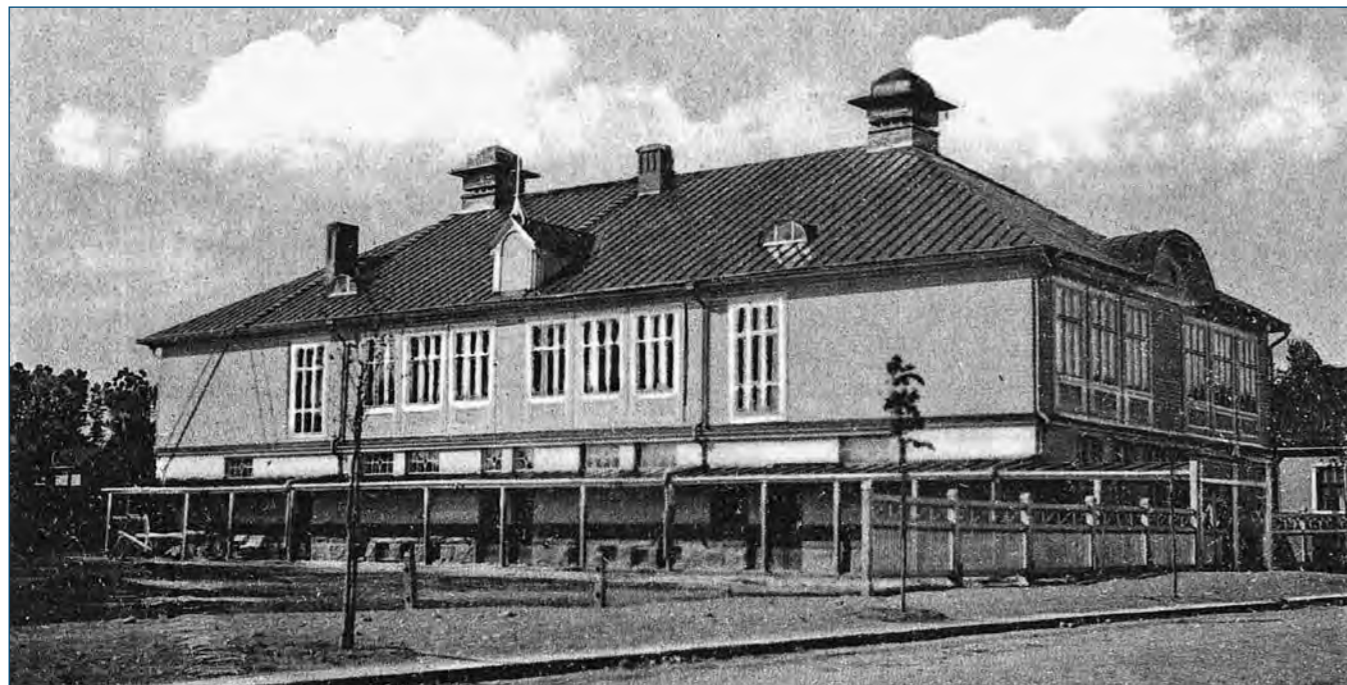
Pihafasadi on Aionkadun puoleiseen julkisivuun verrattuna horisontaalisesti painottunut ja selvästi arkisempi. Kuvassa näkyy katolla sijainneen pienen päätyaiheen harjalla koristesalko, joka poistettiin myöhemmin. Keski-Suomen museon kuva-arkisto.

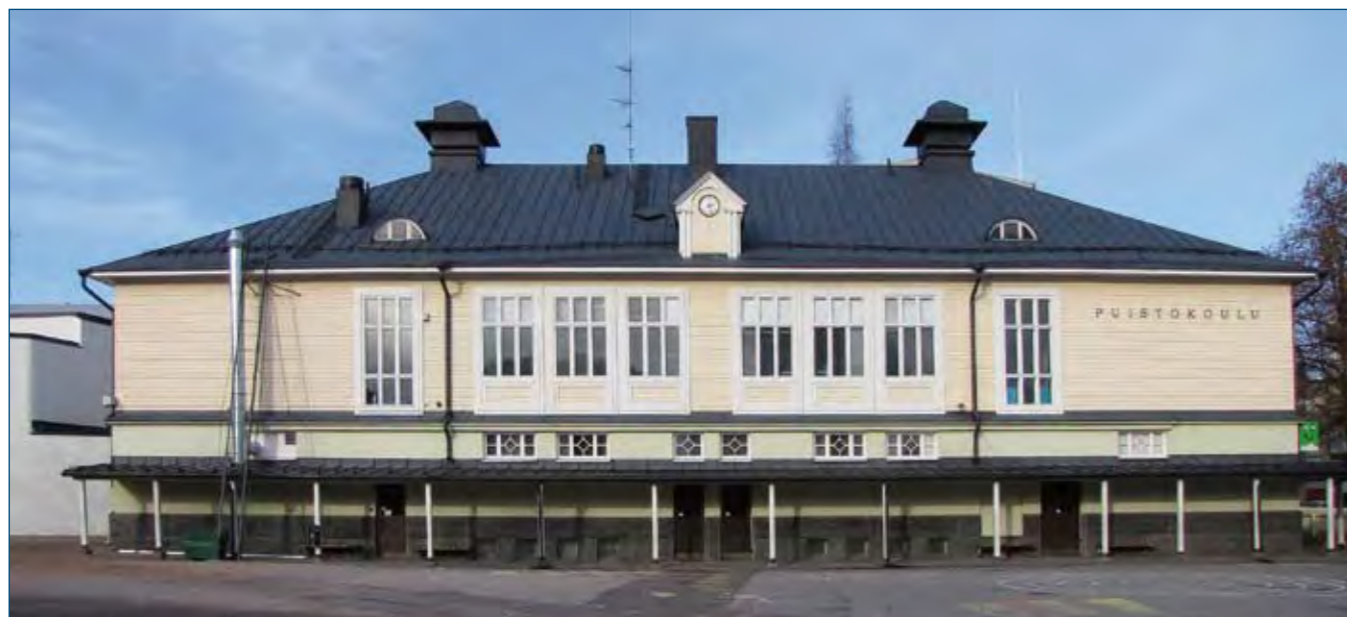
Pihajulkisivussa on neljä ulko-ovea, joista kaksi pääovea on sijoitettu keskele, symmetria-akselin molemmin puolin ja kaksi muuta symmetrisesti jonkin matkan päähän pääovien molemmin puolin. Ovet olivat samankaltaiset kuin Puistokadun puoleista fasadia kuvaavissa piirustuksissa. Niiden alaosassa oli ilmeisesti kuusi neliön muotoista peiliä ja yläosassa kaksi ikkunaa. Ikkunoiden puitejako oli 2 x 2 ja puitteiden risteämäkohdassa oli pieni vinoneliö. Jo

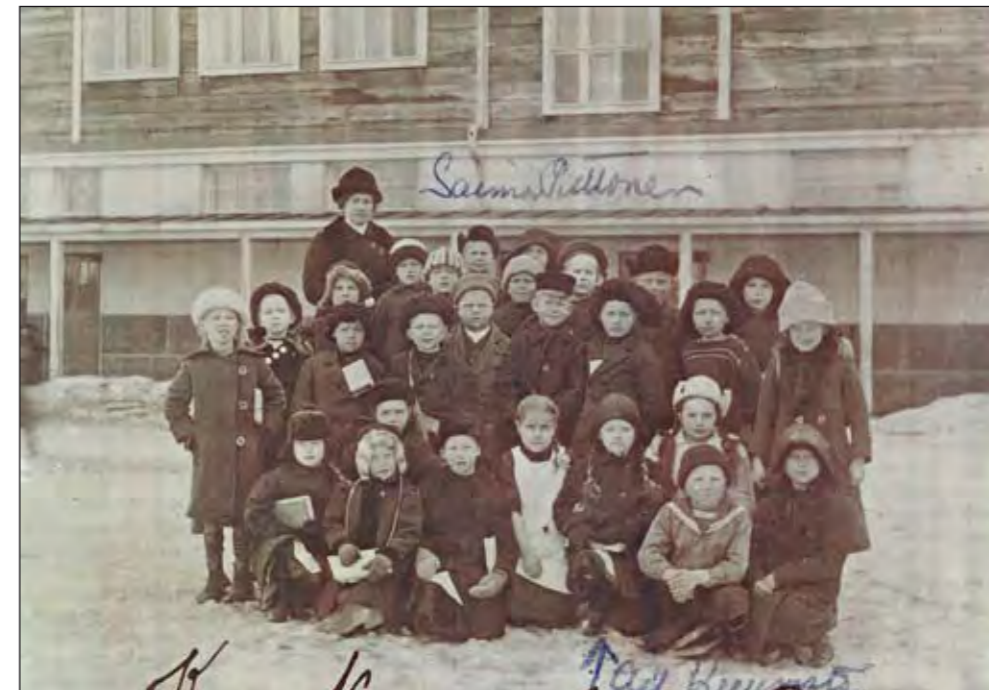
Pihan puoleisten ovien alaosassa oli ilmeisesti kuusi neliön muotoista peiliä ja yläosassa kaksi ikkunaa. Ikkunoiden puitejako oli 2 x 2 ja puitteiden risteämäkohdassa oli alun perin pieni vinoneliö. Puistokoulun arkisto.

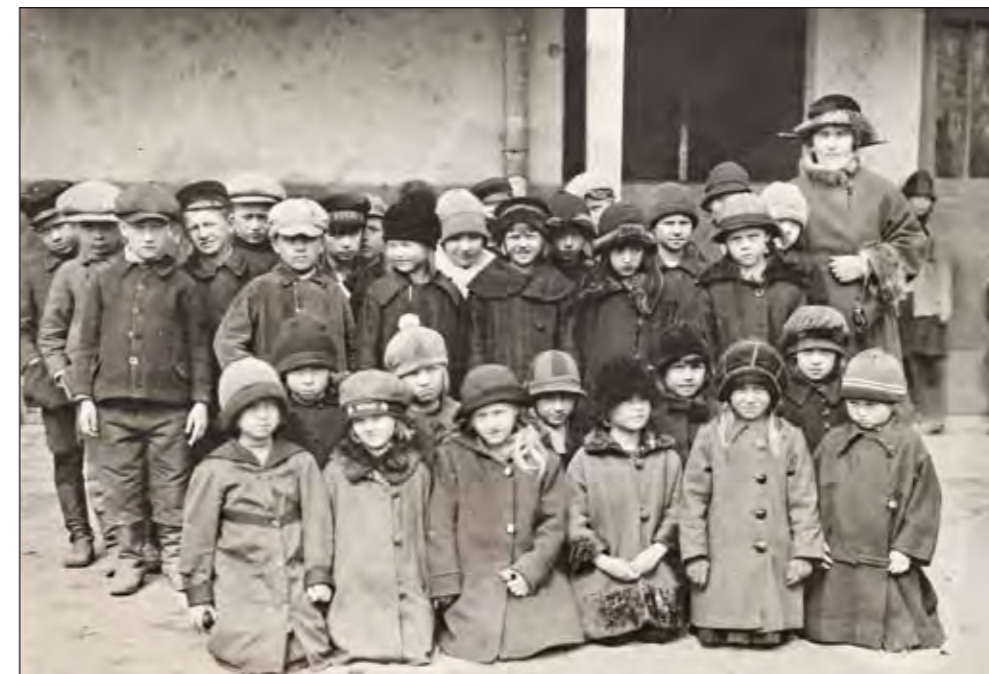
Jo 1910-luvun puolella ovia jouduttiin korjaamaan, mahdollisesti vuoden 1916 remontin yhteydessä. Uusissa lasituksissa oli vain tasajako neljään ruutuun, vinoneliöt jätettiin pois. Kuvassa näkyy ovien 3 x 2 peilijako. Keski-Suomen museon kuva-arkisto.

1910-luvun puolella ovia jouduttiin korjaamaan, mahdollisesti vuoden 1916 remontin yhteydessä. Tällöin uusissa lasituksissa oli vain tasajako neljään ruutuun, vinoneliöt jätettiin pois.

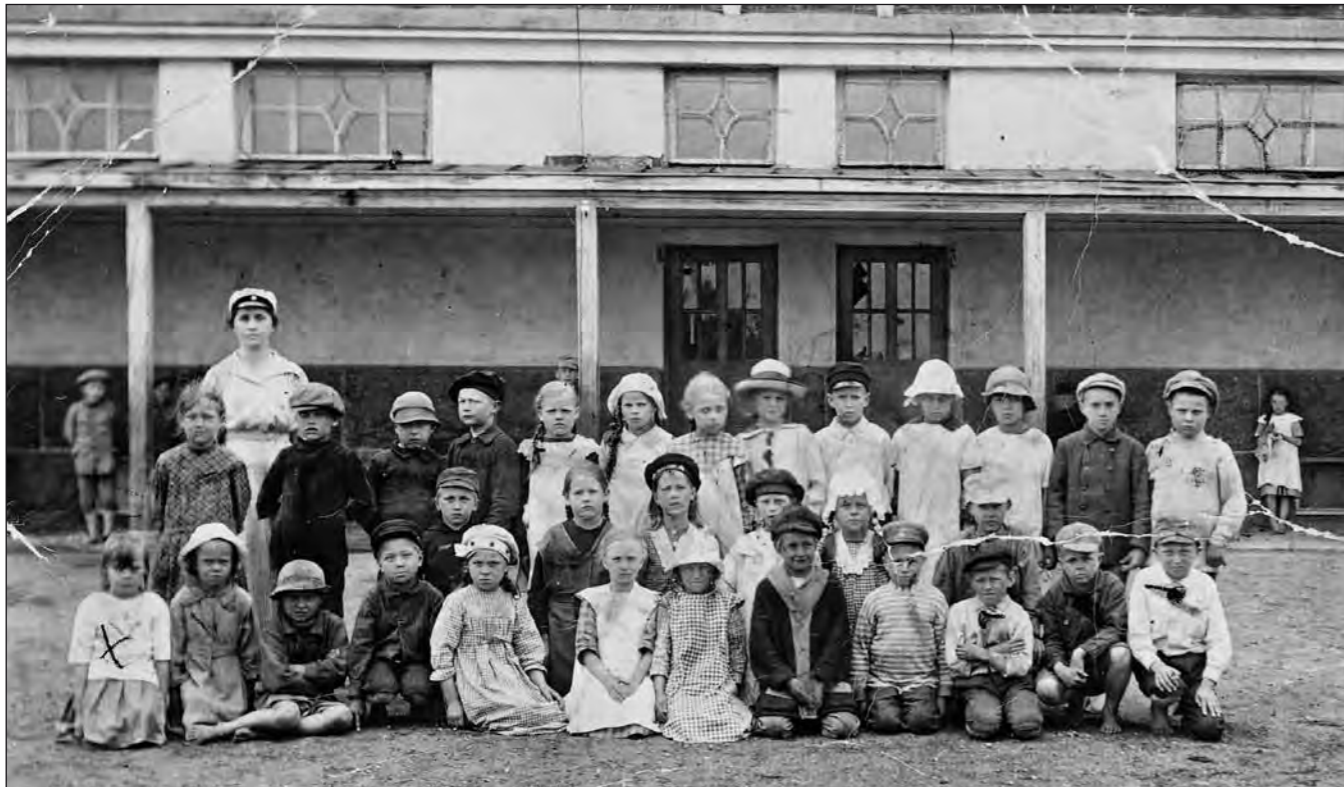
Sadekatoksen ja hirsiseinän väliin on sijoitettu joukko ikkunoita, joista kahdessa keskimmäisessä on neljä ja muissa kahdeksan ruutua. Kaikissa niissä on keskimmäisten puitteiden risteämäkohdassa pieni, kahden vastakkain asetetun kaarisulun muotoinen lasiruutu. Keski-Suomen museon kuvaarkisto.

Sadekatoksen ja hirsiseinän väliin on sijoitettu tämän vielä rapatun seinäkaistaleen korkuisia ikkunoita, joista kahdessa keskimmaisessä on neljä ja muissa kahdeksan ruutua kahdessa rivissä. Keskimmäisten puitteiden risteämäkohdassa on kaikissa näissä ikkunoissa pieni lasiruutu, joka on kahden

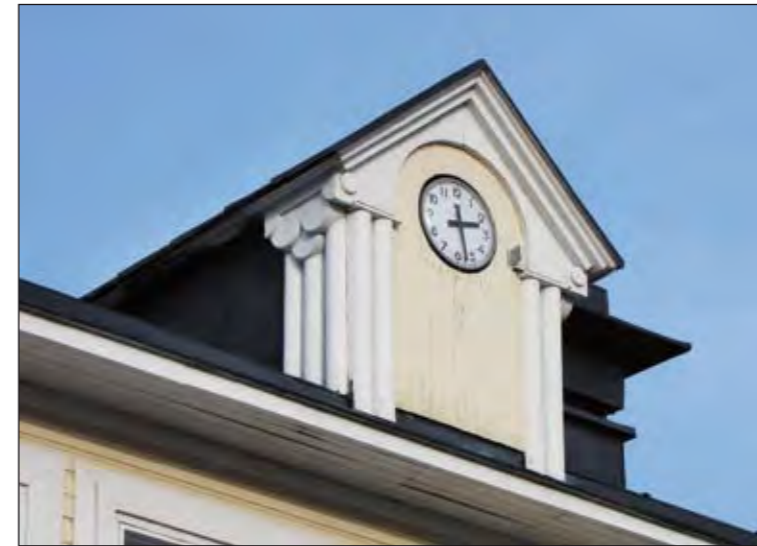
Oikealla: Länsipääty oli julkisivuista vaatimattomin. Alakerran ikkunat on sijoiteltu epäsymmetrisesti talonmiehen asunnon ja veistosalin tilanjakoa noudattaen. Ikkunoiden ympärille on jälleen rakennettu kehyslistat ja alapuolelle suorakulmiopaneloinnit. Katon lappeella on samanlainen puolipyörän mallinen lunetti-ikkuna kuin pihajulkisivussa. Kuvaus Oy, Puistokoulun arkisto.

Kellopäädyn etuseinässä on pystylaudoitus ja kulmissa runsasta detaljointia, jossa toistuu Aionkadun puolella käytetty muotovalikoima. Anna-Lee-na Lehto 2010, Keski-Suomen museo.

savupiippu. Kellopäädyn pienen harjakaton laelle pystytettiin koristesalko, jota nykyisin ei enää ole olemassa. Kellopäädyn etuseinässä on pystylaudoitus ja kulmissa melko runsasta detaljointia, jossa toistuu muualla rakennuksessa käytetty muotovalikoima. Etuseinän molemmissa reunoissa on kaksi pientä puolipyörästä, jotka kannattelevat kellotaulua reunustavaa kaariaihetta. Kaaren reunoissa on ympyrädetaljtit. Harjakaton alla on moninkertainen porrastettu räystäslista. Sivuseinien reunoissa on kolme puolipyörästä ja niiden yläosassa lomittain asetettujen ympyröiden muodostama kokonaisuus, joka on vielä yläreunastaan kehystetty.

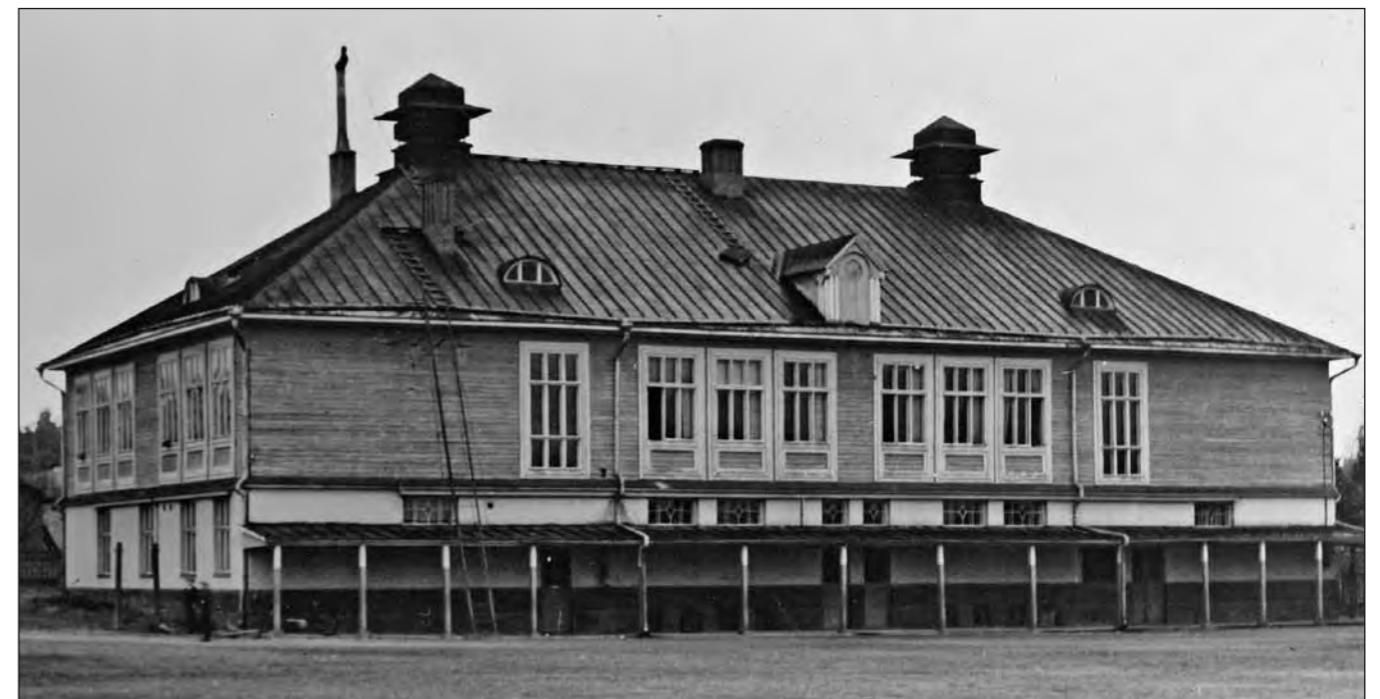
Länsipääty on julkisivuista vaatimattomin. Alakerran ikkunat on sijoiteltu epäsymmetrisesti talonmiehen asunnon ja veistosalin tilanjakoa noudattaen. Toisessa kerroksessa on luokahuoneiden kuusi ikkunaa jälleen kahdessa kolmen ikkunan sarjassa. Niiden ympärille on rakennettu kehyslistat ja alapuolelle suorakulmiopaneloinnit samalla lailla kuin muun muassa vastakkaisessa päädyssä. Katon lappeella on samanlainen pieni puolipyörän mallinen

lunetti-ikkuna kuin pihajulkisivussa. Ullakon pohjakaavassa sen kohdalle oli merkitty samanlainen ikkuna-aukko kuin itäpäättyyn. Oletettavasti Lönn on ajatellut tähänkin itäpäättyyn toteutetun kaltaista pyöreälinjaista frontonia ja hieman kookkaampaa kaari-ikkunaa. Viimeistään rakennusvaiheessa suunnitelmiin on tullut muutos. (Kuva-arkisto [K-SM]; Valokuvat Puistokoulusta [PKA].)

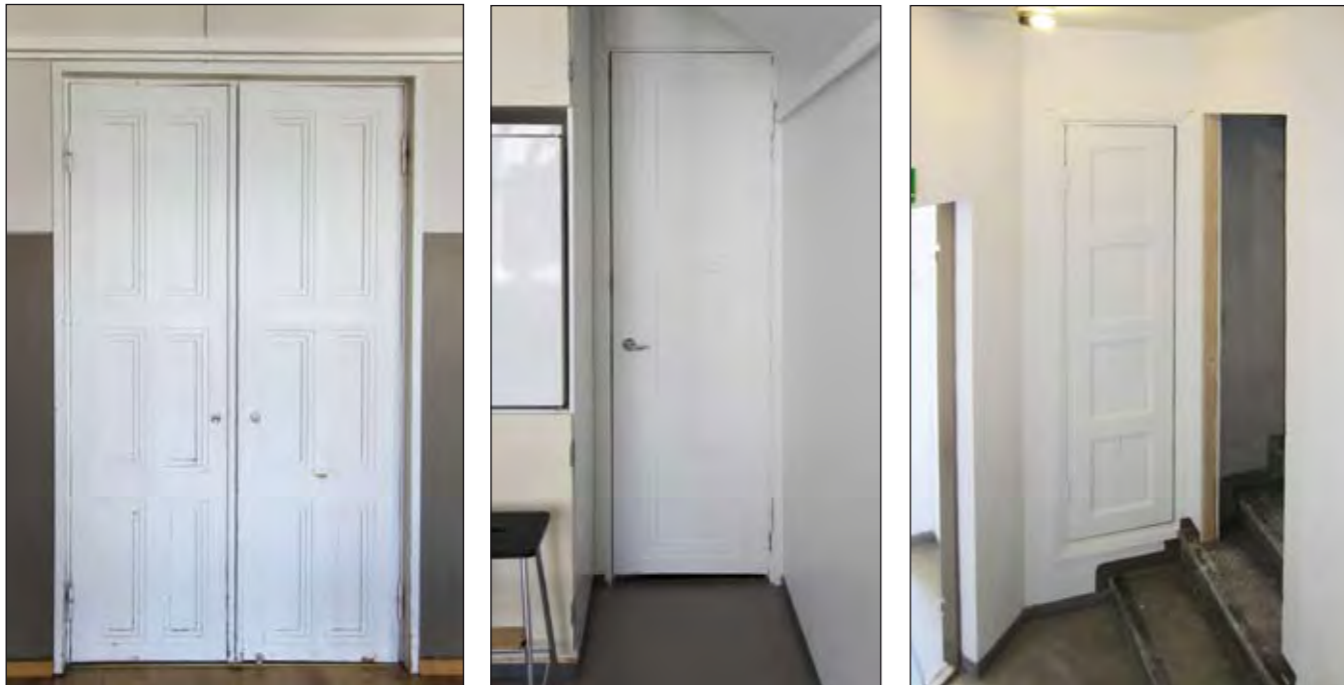
Muutamia alkuperäisiä komeiden ovien on säilynyt juhlasalissa, talonmiehen asunnon keittiössä (eli nykyisessä opettajainhuoneessa), länsiportaikkoon liittyvässä tuulikaapissa sekä kellarin portaikon ylä- ja alapäässä. Anna-Leena Lehto 2010, Keski-Suomen museo.

räisillä paikoillaan juhlasalissa, talonmiehen asunnon keittiössä (nykyisessä opettajainhuoneessa), länsiportaikkoon liittyvässä tuulikaapissa sekä kellarin portaikon ylä- ja alapäässä. Toisessa kerroksessa on porrashuoneeseen avautuvassa wc:ssä peiliovi, jonka portaikon puoleinen pinta on levytetty laakaoven näköiseksi. Ullakolla on lisäksi säilynyt muutamia paikaltaan pois siirrettyjä ovia.
