Anna-Leena Lehto

JYVÄSKYLÄN PUISTOKOULU

Rakennushistoriaselvitys

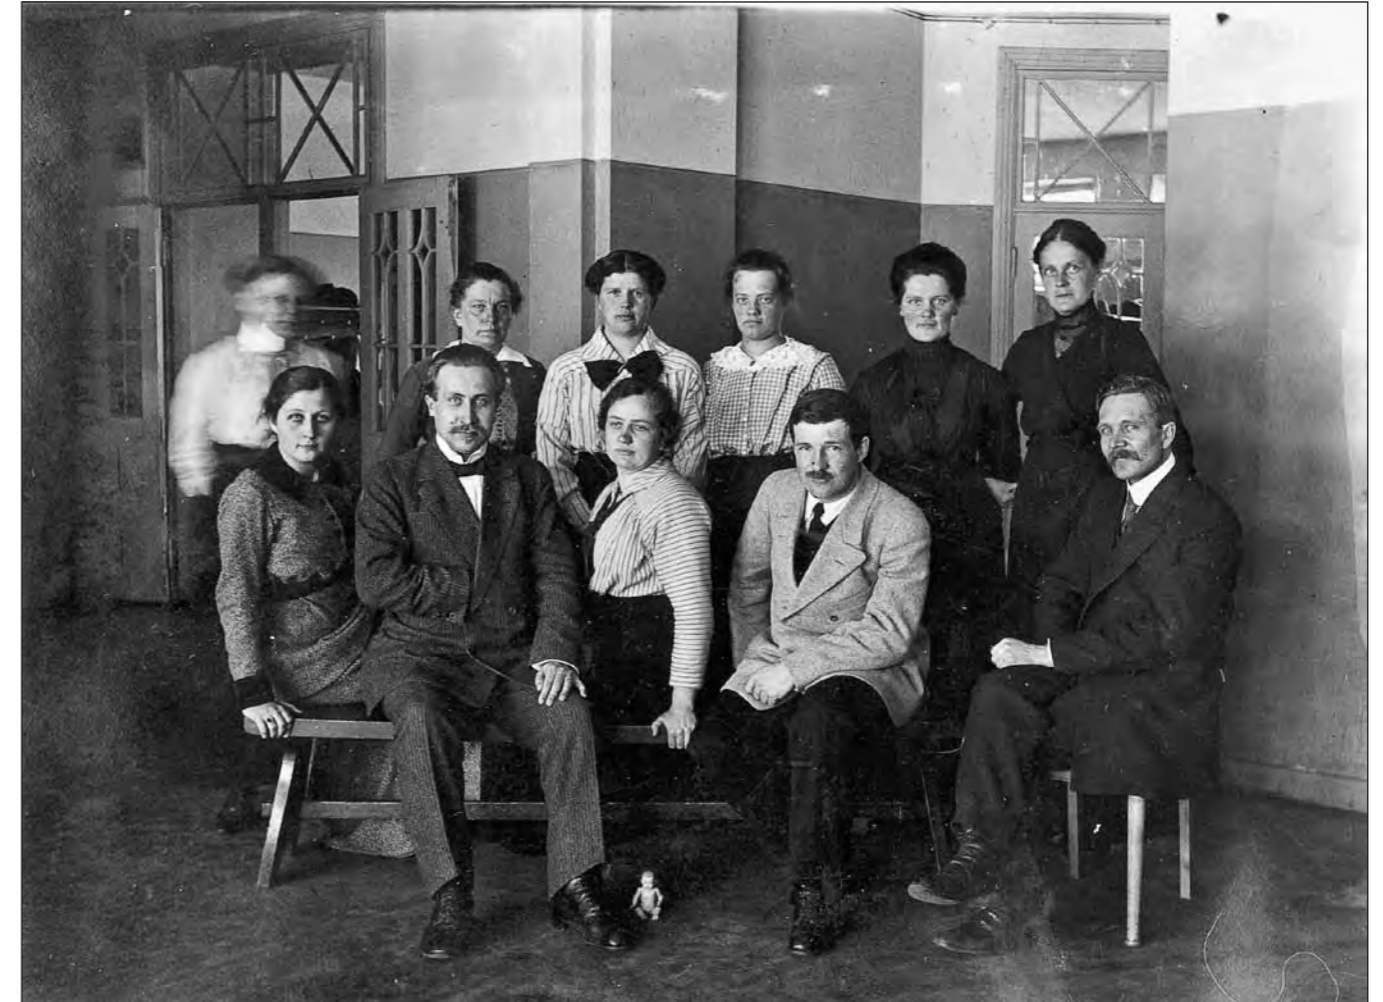
Aulan ovet oli petsattu tummiksi ja niissä oli fasettilasit. Päälysvaatehuoneiden oviaukoissa oli pariovet ja keskellä pystypuu. Ovien alaosat oli jaoteltu neljään peiliin, joissa oli ilmeisesti kolminkertainen porrastus. Ovien yläosassa oli kaksi ikkunaa, joiden puitteissa on epäsymmetrinen jako 3 x 2 ruutuun ja ylimpien puitteiden risteämäkohdassa oli pieni vinoneliö. Ovien yläpuolella oli kookkaat ikkunat, joissa oli monimuotoinen puitejako. Molemmissa reunoissa oli kaksi päällekkäistä korkeaa ja kapeaa ruutua. Oviaukkojen yläpuolella ikkunapinta-ala on jaoteltu x-kirjaimen muotoisilla puitteilla. Keskellä on vielä 2 x 2 korkeaa ja kapeaa ruutua. Keski-Suomen museon kuva-arkisto.

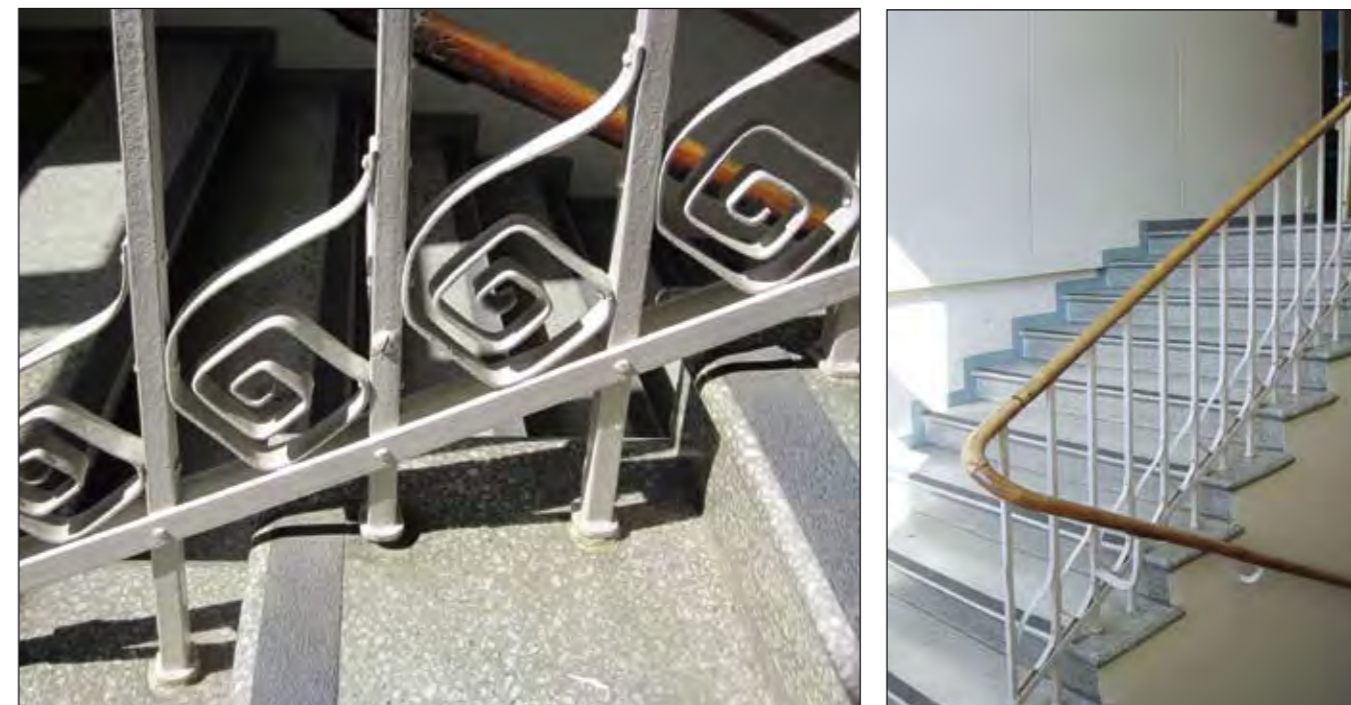
Porraskaiteiden koristepinnat on sijoitettu kaiteen alaosaan. Ne on taottu pehmeän neliskulmaisiksi spiraaleiksi. Porraskaiteen osat on kiinnitetty toisiinsa ruuveilla ja moni spiraali on murtunut ruuvinreiän kohdalta. Tällöin jäljelle on jäänyt vain ulommainen kaari. Lännen puoleisessa portaikossa ei ole jäljellä yhtään ehjää spiraalia. Anna-Leena Lehto 2010, Keski-Suomen museo.

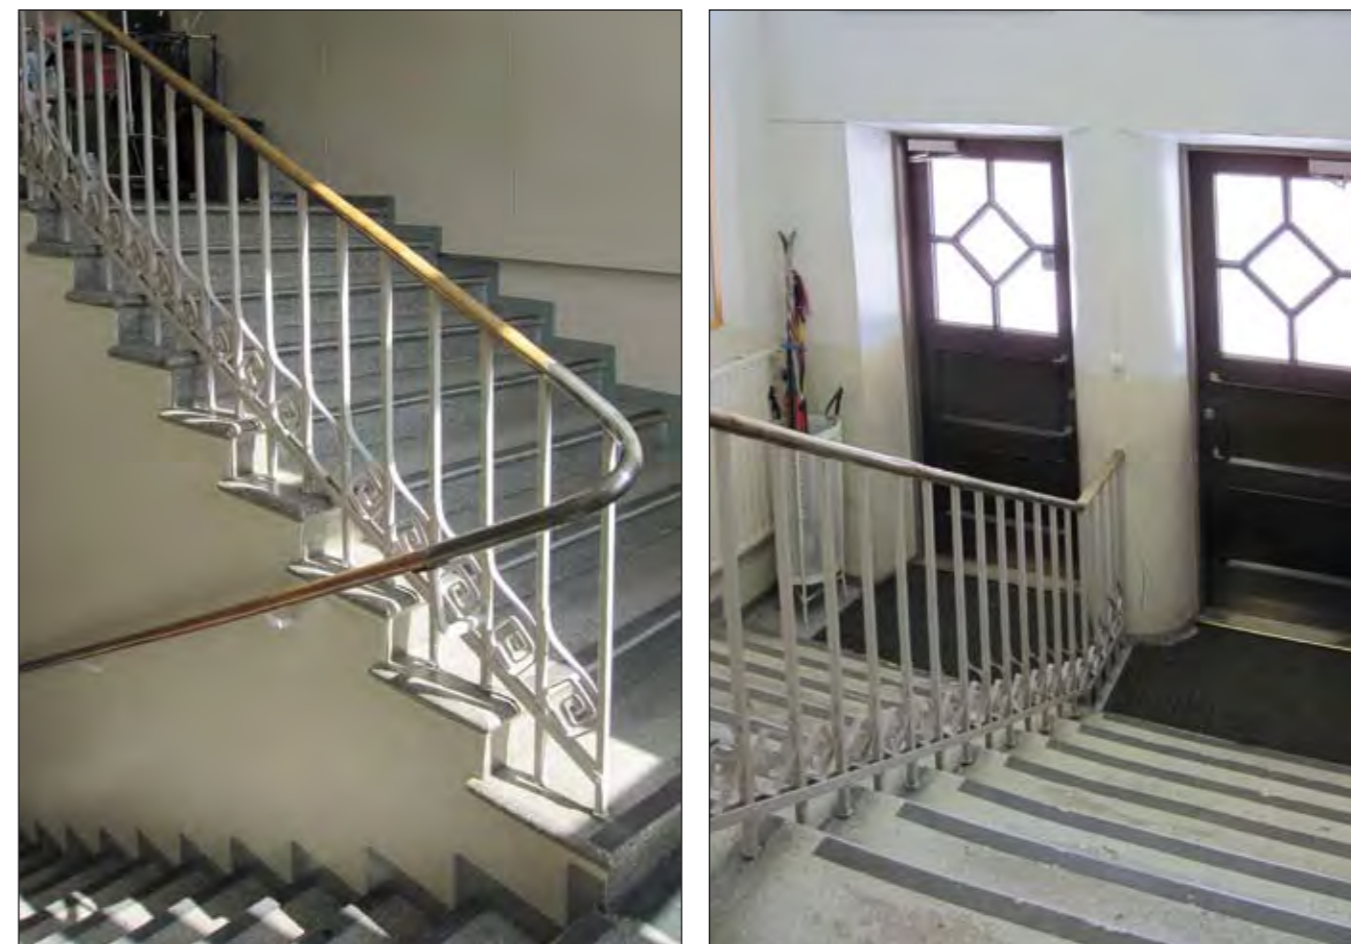
liittyvän portaikon kaiteet ovat säilyneet huomattavasti paremmin. Kiviseinien kohdalla puiset käsipuut on kiinnitetty seinään yksinkertaisilla metallikoukuilla. (Kuva-arkisto [K-SM].)

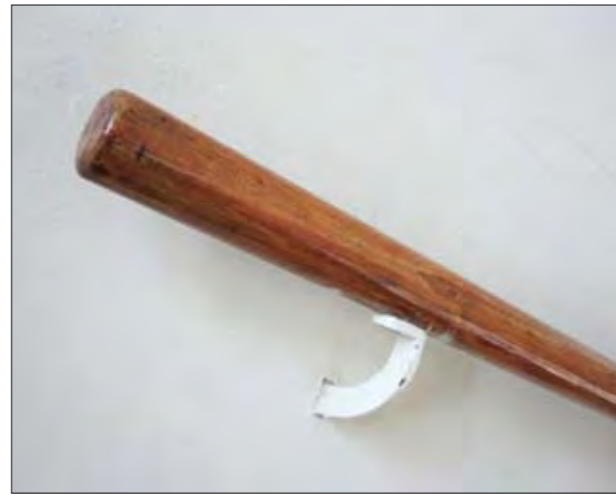
Kiviseinien puolella puiset käsipuut on kiinnitetty seinään yksinkertaisilla metallikoukuilla. Anna-Leena Lehto 2010, Keski-Suomen museo.

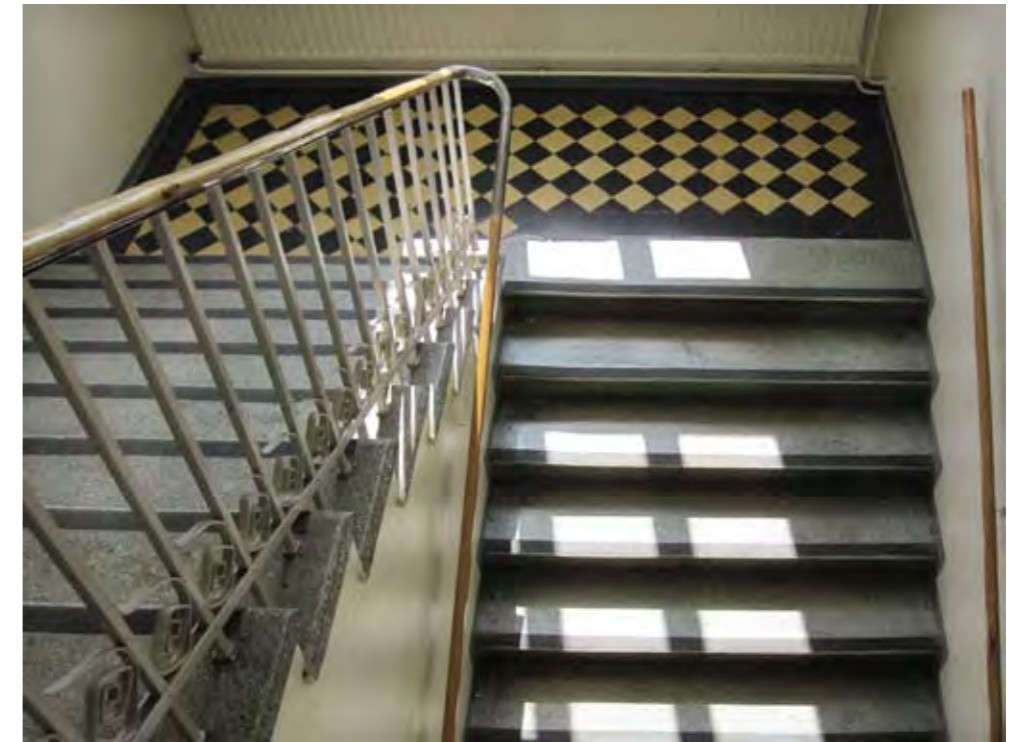
Työselityksen määräysten mukaan toisen kerroksen porrashuoneiden ja portaikkojen lepotosojen lattiat tehtiin ”sementtilevyistä”. Kaikki porrasaskeleet tehtiin ”sementtimosaikista”. Nämä lattiat toteutettiin suunnitelmien mukaan ja ne ovat edelleen alkuperäisessä asussaan. Anna-Leena Lehto 2010, Keski-Suomen museo.

timosaikista” (mosaiikkibetoni). Nämä lattiat toteutettiin suunnitelmien mukaan ja ne ovat edelleen alkuperäisessä asussaan.

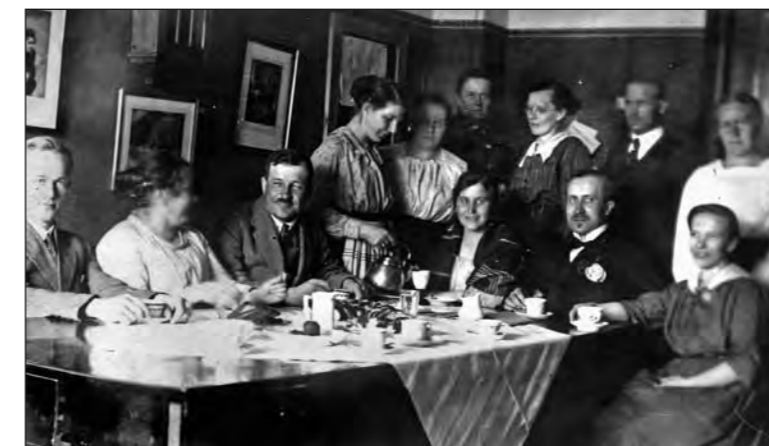
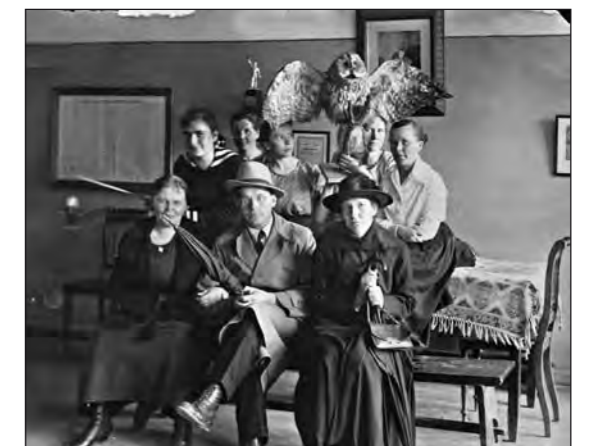
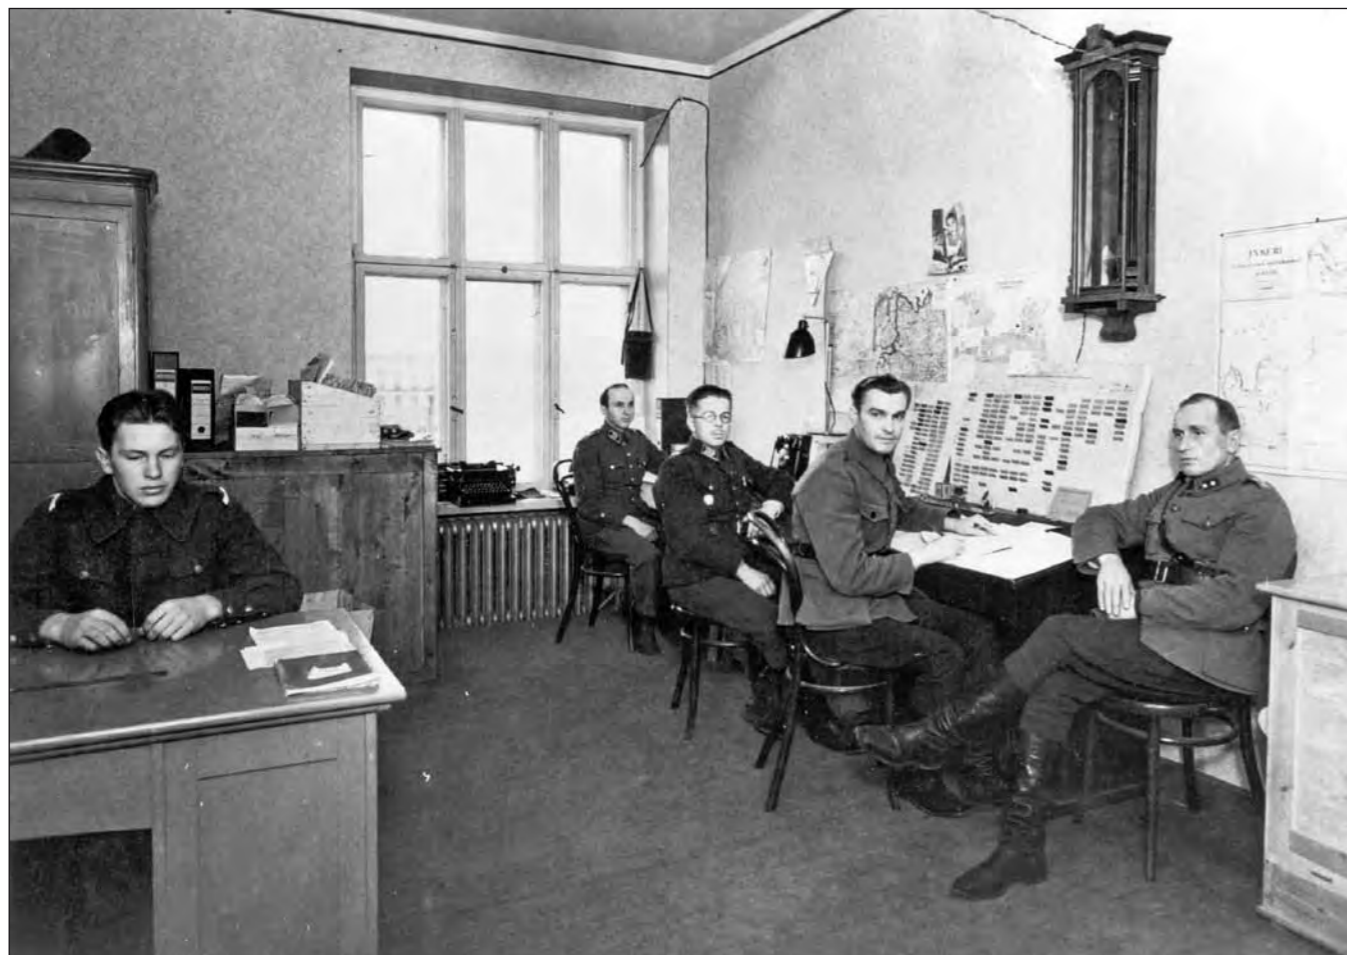
Opettajainhuoneesta on säilynyt kaksi kuvaa ilmeisesti 1920-luvulta, joissa näkyy kaksi eri sisustusvaihtetta. Suunnitelmien mukaan seinät oli tarkoitus paperoida. Kuvissa suurimmassa osassa seinää on yksivärinen tapetti tai mahdollisesti maalipinta. Seinän yläosassa on vaaleampi kaistale kuten aulatilassakin. Toisessa valokuvassa värialueiden rajalla on kapea kuviollinen boordi tai mahdollisesti maalattu koristeraita. Kyseinen huone on toiminut 1970-luvun peruskorjauksesta lähtien keittiönä, joten on mahdollista, että aikaisemmat maalikerrokset ovat kadonneet sen saneerauksen yhteydessä.

Uutta peruskorjausta varten asia olisi tutkittava. Toisessa kuvassa näkyy vaalea lakattu lankkulattia. Ilmeisesti opettajainhuoneen lattian kulutus oli sen verran vähäisempää, ettei sitä muiden lattioiden tavoin ollut kuvaushetkellä vielä maalattu tummemmalla lattiamaalilla. Toisen maailmansodan aikaan Puistokoulu oli sotilaskäytössä. Loppuvuodesta 1941 otetussa kuvassa lattiat on jo maalattu tummemmaksi. Seinissä on ajalle tyypilliset vaaleahkot pienikuvioiset tapetit ja katonrajassa vain muutaman sentin levyinen tummempi boordi.

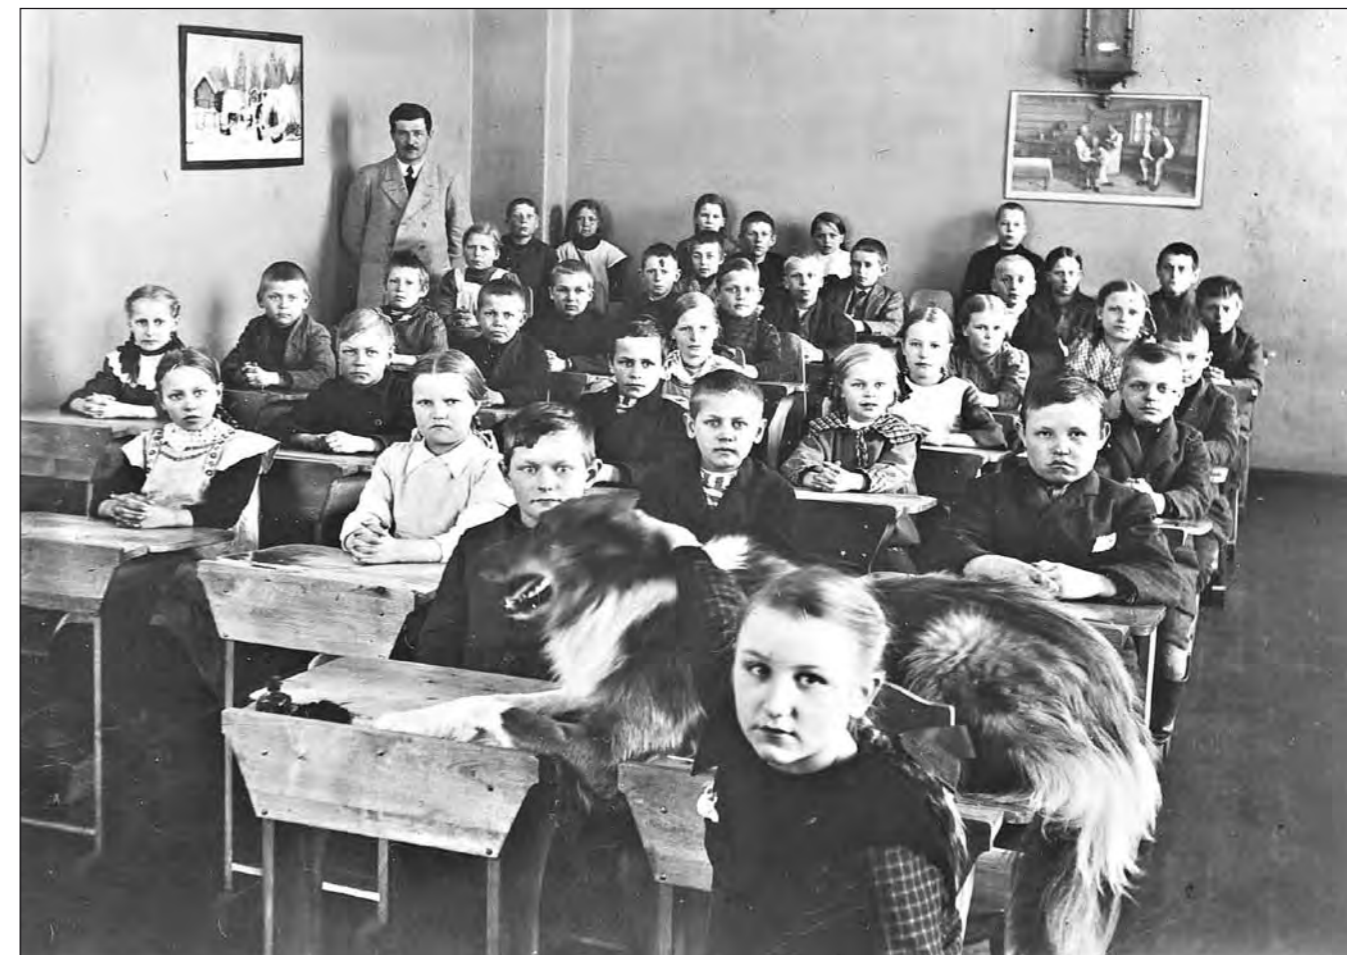
Pohjakerroksen koilliskulman luokka on kuvattu ilmeisesti 1910-luvun lopulla tai 1920-luvun alussa. Luokassa on yksivärisiksi maalatut, melko vaaleat sileät seinät ja niitä tummemmaksi maalattu lankkulattia. Kuvassa ei näy katonrajaa, joten sen perusteella ei ole mahdollista sanoa, oliko siellä alkuperäisten suunnitelmien mukainen eri maalilla maalattu kaistale. Keski-Suomen museon kuva-arkisto.

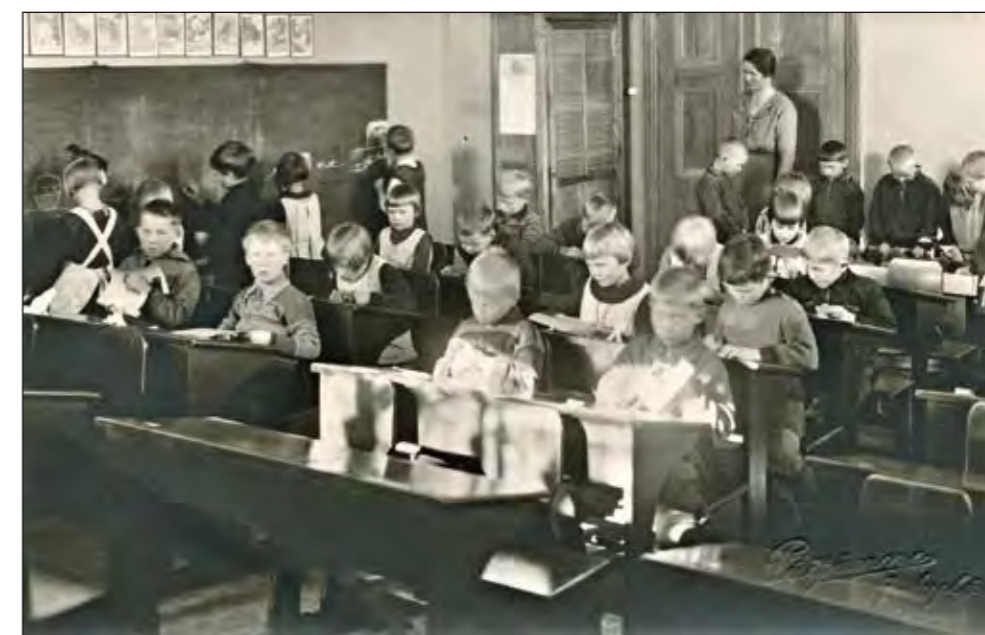
Pohjakerroksen kaakkoiskulmassa sijainnutta luokkaa on kuvattu vuoden 1919 jälkeen. Pinnat ovat samanlaiset kuin vastapäisessä luokassa. Puun syyt näkyvät peiliovissa hyvin. Valokuvaamo Päijänne, Keski-Suomen museon kuva-arkisto.

mukainen eri maalilla maalattu kaistale. Kummassakin luokassa on tehtävä väritutkimukset seinien ja lattiamaalin väristä.

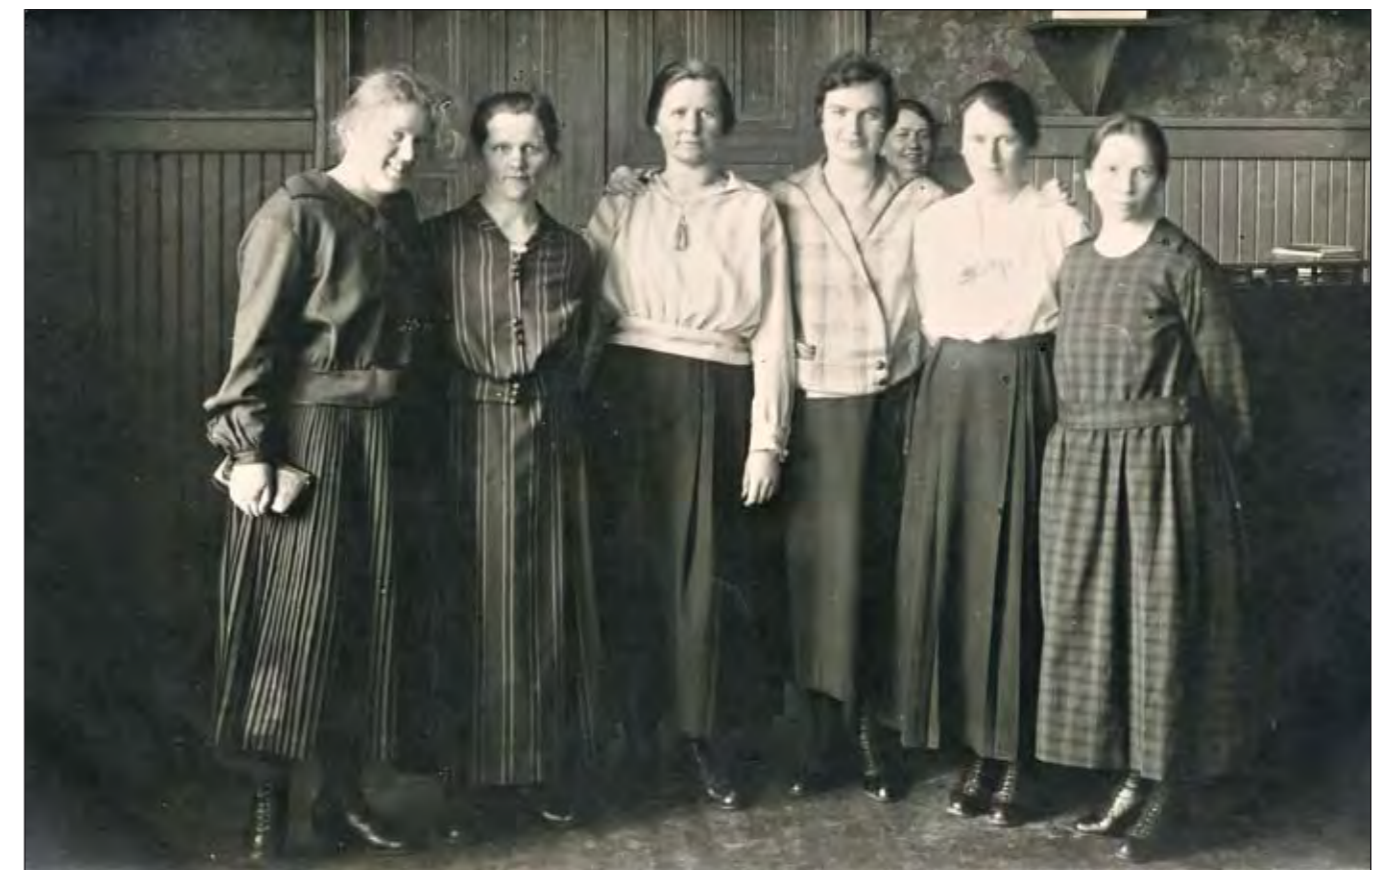
Kesällä 1916 seinien alaosat paneeloitiin ja paperoinnit uusittiin ainakin kaikissa luokahuoneissa ja juhlasalissa. Paneeloinnin yläreunassa oli yksinkertaisesti profiloitu vaakalista. Juhlasalissa paneeloinnin väri oli melko tumma. 1920-luvun alkupuoliskolla otetuista kuvista näkyy, että juhlasaliin laitettiin pinkopahvin päälle kuviollinen tapetti. Kuosina oli melko suurikokoinen mansikanlehteä muistuttava aihe. Keski-Suomen museon kuva-arkisto.

kuvisa ja ne ovat samalla paikalla kuin nykyisinkin. Puolapuiden alkuperäinen malli oli myös hyvin lähellä nykyistä mallia. Vuonna 1915 päätettiin, että kesällä 1916 uusittaisiin huonoon kuntoon menneet paperoinnit, ja samalla seinien alaosat paneloitaisiin. Näin tehtiinkin ainakin kaikissa luokkahuoneissa ja juhlasalissa. Paneloinnin yläreunassa oli yksinkertaisesti profiloitu vaakalista. Paneloinnin väri oli juhlasalissa melko tumma. 1920-luvun alkupuoliskolla otetuista kuvista näkyy myös, että juhlasaliin laitettiin pinkopahvin päälle kuviollinen tapetti. Kuosina oli melko suurikokoinen mansikanlehteä muistuttava aihe. Seuraava tapetti oli täysin erityylinen: viimeistään vuoteen 1937 mennessä saliin oli vaihdettu vaaleat, yksiväriset tai hyvin pienikuvioiset tapetit ja kattolistan alapuolelle kapeat tummat boordit. (Ks. kuva s. xx) Seinissä on saattanut säilyä tapetteja tai niiden fragmentteja levytysten alla.

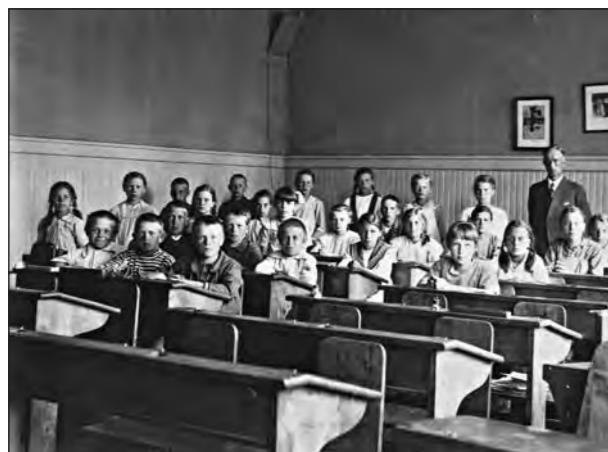
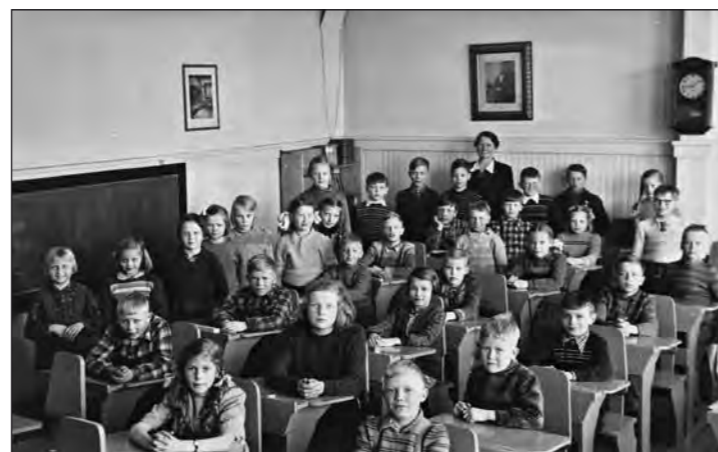
Toisen kerroksen koilliskulmassa sijaitsevassa luokassa on 1920-luvulla ollut raidalliset ja 1950-luvulla yksiväriset tapetit. Paneelit on maalattu vaaleiksi. Keski-Suomen museon kuva-arkisto.

Toisen kerroksen kaakkoiskulman luokkahuone lukuvuonna 1948–1949. Yksiväriset tapetit ovat panelointia vaaleammat. Ovet ja lattiat ovat puolestaan paneeleita tummemmat. Kuvaus Oy, Puistokoulun arkisto.

Tapettikerrostumat tulee tutkia ja dokumentoida ennen peruskorjausta.

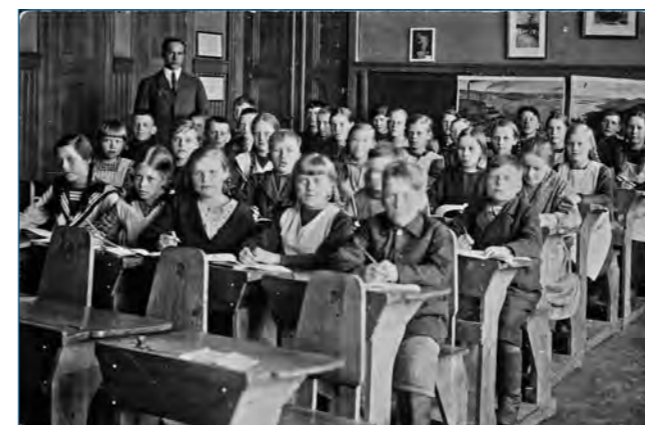
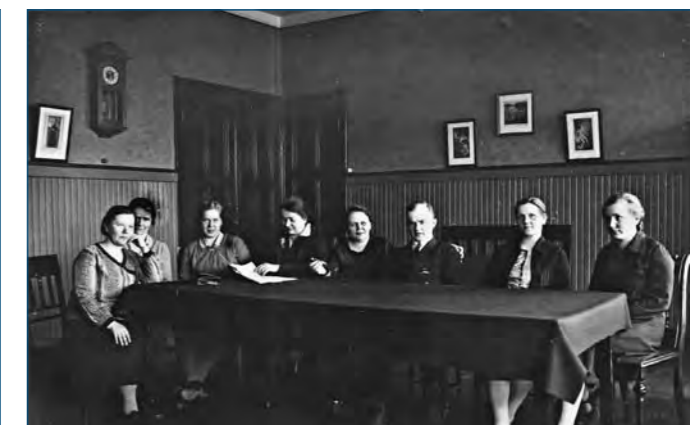
Vasemmalla toisen kerroksen eteläseinustan suurempi luokkahuone keväällä 1924. Tapetit ovat tuolloin olleet yksiväriset. Paneloinnit ja ovet on petsattu tai maalattu tapetteja tummemmiksi. Taustalla kaksi komeron ovea sekä pariovi porrashuoneeseen. Oikealla toisen kerroksen eteläseinustan pienempi luokkahuone vuonna 1930. Luokkaa käytettiin jonkin aikaa opettajainhuoneena. Kuvassa näkyy yksinkertaista profiloitua mallia oleva kattolista ja paneelikatto. Keski-Suomen museon kuva-arkisto.

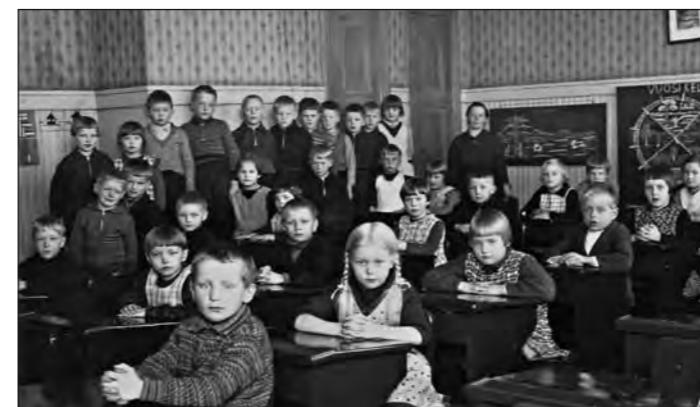
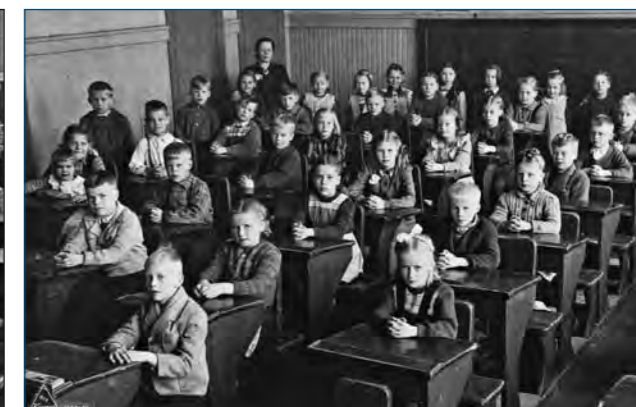
Alla vasemmalla toisen kerroksen lounaiskulmassa sijaitseva luokkahuone 1930-luvun puolivälin aikoihin. Paneelit on maalattu vaaleiksi ja seinien yläosassa on kuviollinen tapetti, jossa on medaljonki- ja köynnösaiheita sekä taustalla himmeitä raitoja. Keski-Suomen museon kuva-arkisto. Oikealla Ssama luokka lukuvuonna 1948–49. Tapetit on vaihdettu yksivärisiksi. Kuvaus Oy, Puistokoulun arkisto.

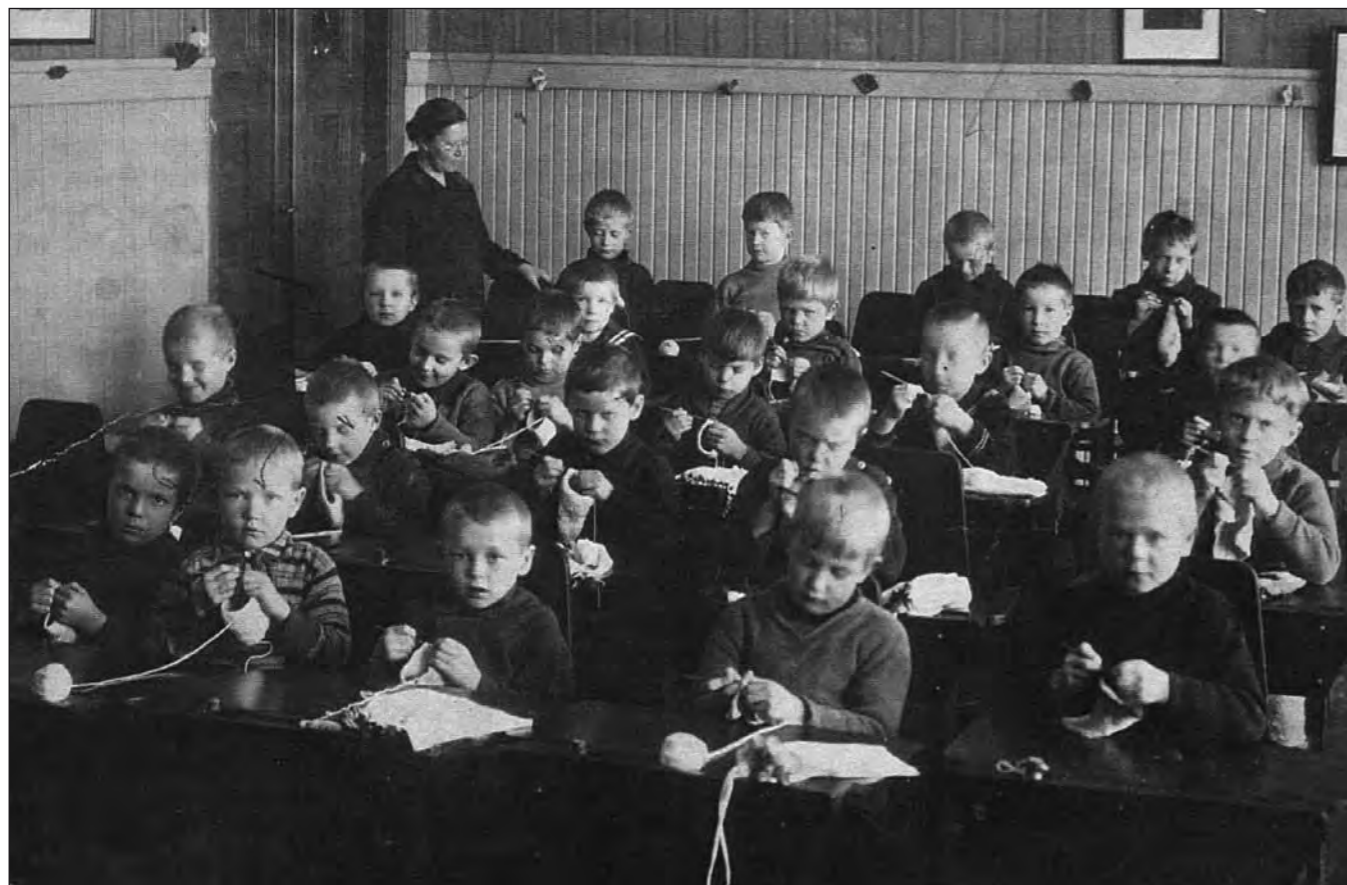
Toisen kerroksen luoteiskulmassa sijaitseva luokkahuone 1920-luvun lopulla. Paneelit on maalattu vaaleiksi ja seinien yläosassa on paneeleita tummempi raidallinen tapetti. Puistokoulun arkisto.

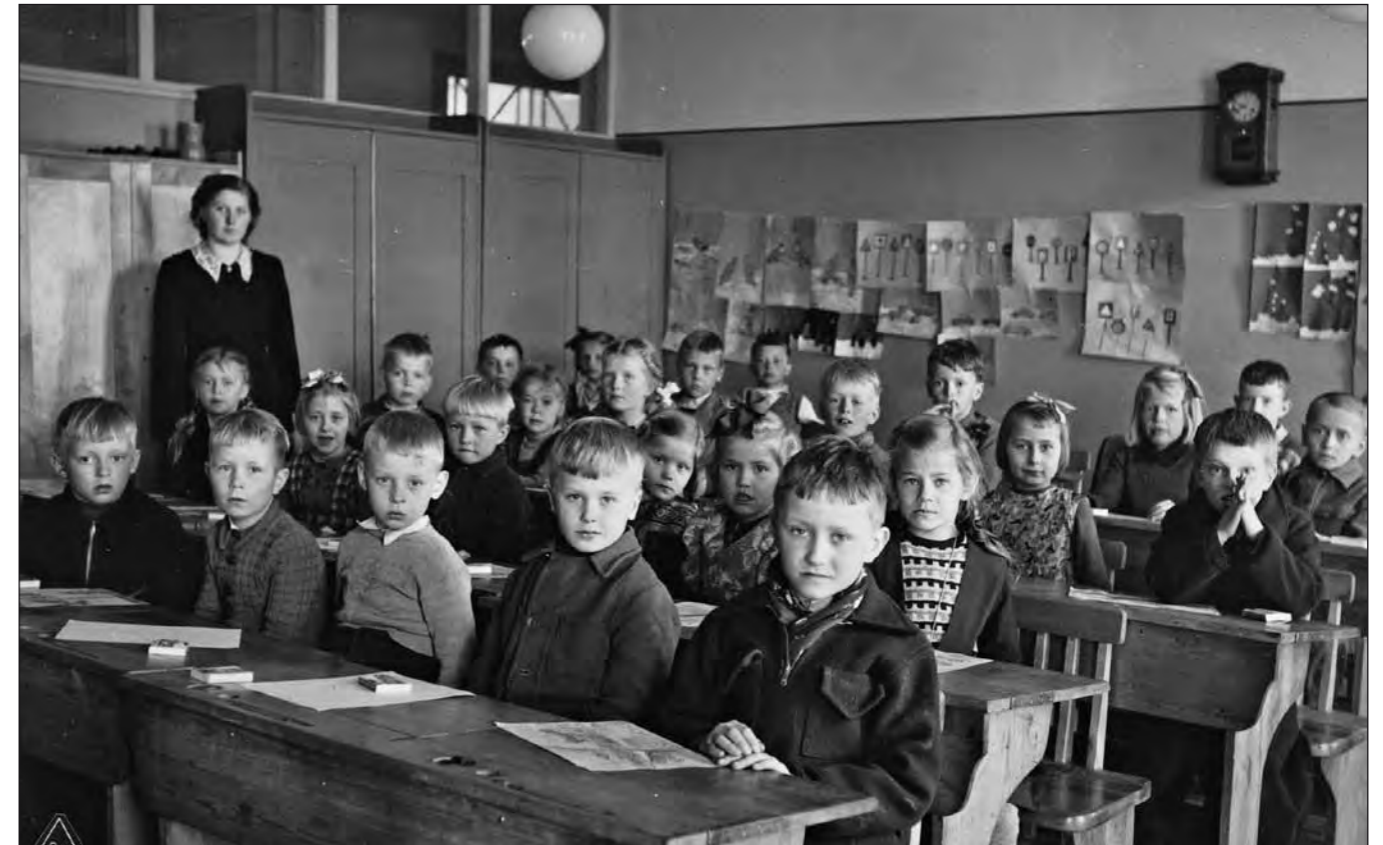
Lukuvuoden 1947 alussa koululla vallitsi ankara tilanahtaus, jonka helpottamiseksi pohjakerrokseen rakennettiin yksi luokkahuone lisää. Virkistyshuoneen pääty erotettiin silloin puurakenteisella väliseinällä luokkahuoneeksi. Seinän yläosaan tehtiin ikkunat. Kuva on otettu lukuvuonna 1949–50. Kuvaus Oy, Puistokoulun arkisto.

Lukuvuoden 1947 alussa koululla vallitsi ankara tilanahtaus, jonka helpottamiseksi pohjakerrokseen rakennettiin yksi luokkahuone lisää. Virkistyshuoneen pääty erotettiin silloin puurakenteisella väliseinällä luokkahuoneeksi. Seuraavana vuonna silloisen opettajainhuoneen läheisyyteen rakennettiin uusi wc. Ilmeisesti opettajainhuone sijaitsi tuolloin alun perin opetusväline-
