TUTKIMUSSELOSTE
VOC-materiaali +
viiltokosteusmittaukset
Lappajärven geolukio
Hyytisentie 3, 62600 Lappajärvi

Risto Kreko
Proleader Oy
1.4.2026

Lappajärven geolukio
Hyytisentie 3, 62600 Lappajärvi

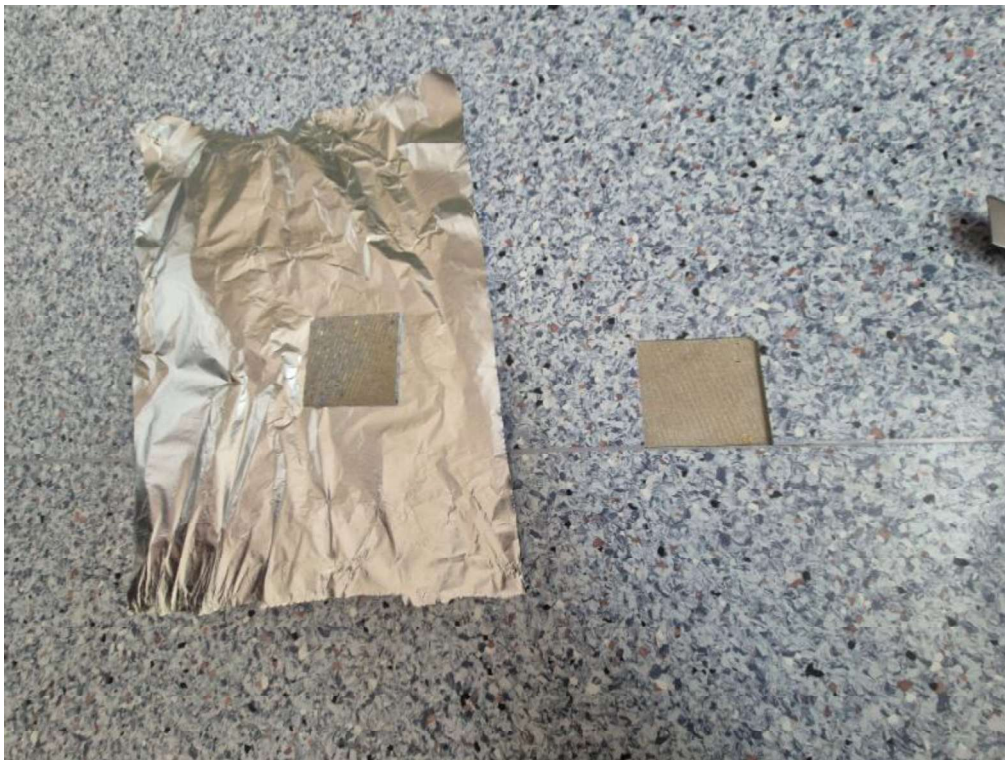
Kuva 1 Materiaalinäyte 1 Tila 079 MABIO2 (vastaavasta kohdasta otettu VOC näyte myös vuonna 2019)

Analyysitulosten perusteella 1. kerroksen materiaalinäytteiden 1 (tila 079 MABIO2) ja 2 (tila 078 MABIO-varasto) TVOC pitoisuudet olivat normaalilla tasolla. Ei viitteitä poikkeavista VOC emissioista.

Viiltomittaus 1, Tila 079 MABIO2

- Pintakosteusarvot muovimaton alueella n. 68, ei suurta vaihtelua.

Suosituksena lattiapinnoitteiden uusiminen niiltä osin, kun tulokset viittaavat materiaalivaurioihin. Korjaustoimenpiteet tulee suunnitella pätevän korjaussuunnittelijan toimesta.

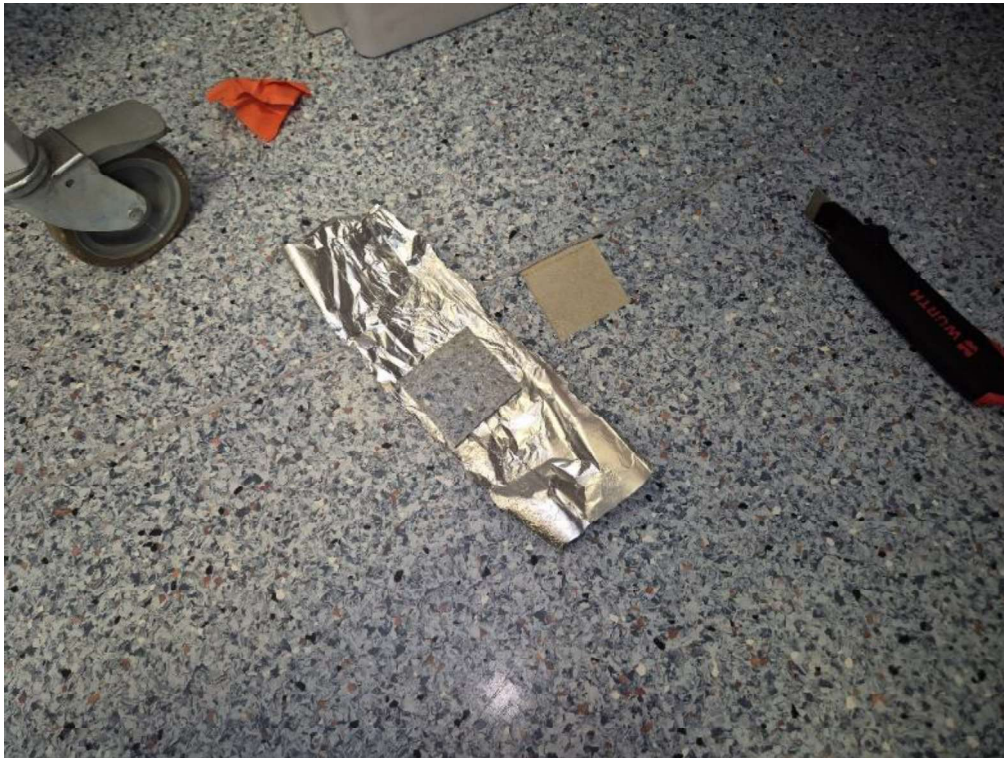
Kuva 2 Materiaalinäyte 2 Tila 078 MABIO-varasto

Viiltomittaus 2, Tila 078 MABIO-varasto

- Pintakosteusarvot muovimaton alueella n. 52, ei suurta vaihtelua.

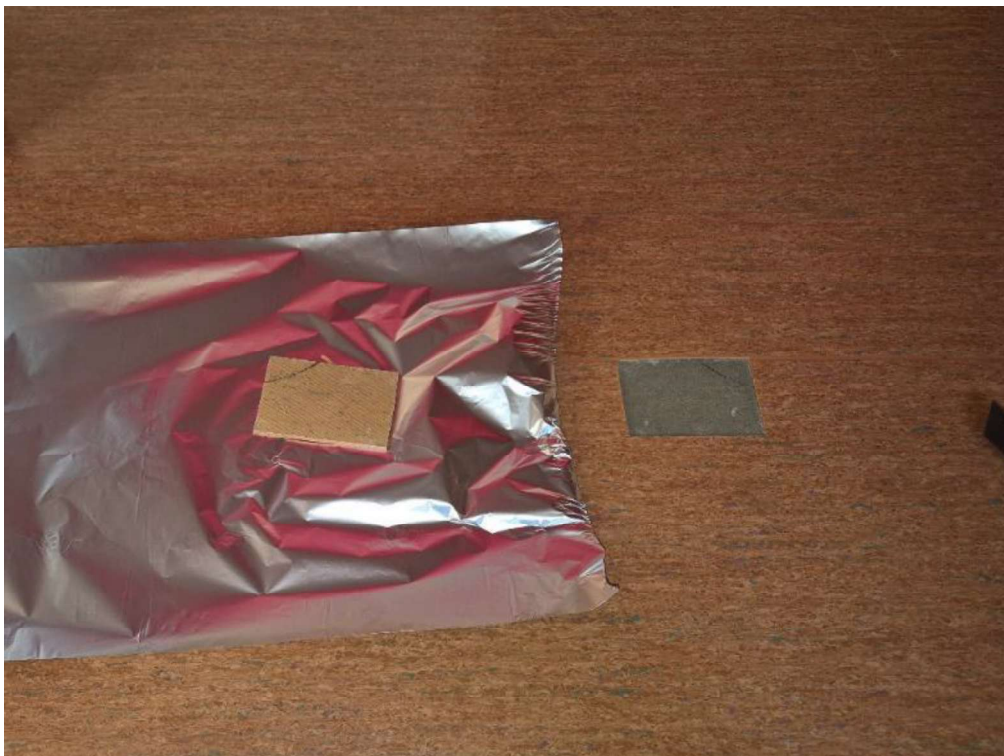
Kuva 3 Materiaalinäyte 3 Tila 153 Rehtorin huone

2. kerroksessa näytteen 3 (Tila 153 Rehtorin huone) TVOC pitoisuus oli selvästi koholla 1 ja 2 näytteisiin verraten. Alkoholiseos yksittäisenä yhdisteenä korostuu. Pitoisuudet eivät kuitenkaan ylitä materiaalin viitearvoja.

Viiltomittaus 3, Tila 153 Rehtorin huone

- Pintakosteusarvot muovimaton alueella n. 55...82, korkeimmat arvot lattian keskellä.

2. kerroksen tiloissa 159 (FYKE-varasto) ja 153 (rehtorin huone) suhteellinen kosteus lattiapinnoitteen alla on kuitenkin rakennetyyppi ja rakenteen ikä huomioiden sekä 1. kerroksen tuloksiin verraten poikkeava. Rakenteessa ei ole havaittu kosteuslähdettä, joten kosteus on todennäköisimmin jäännöskosteutta rakennusaikaisesta jäännöskosteudesta. Kosteusmittaustulos korreloi materiaalinäytteiden tulosten kanssa.

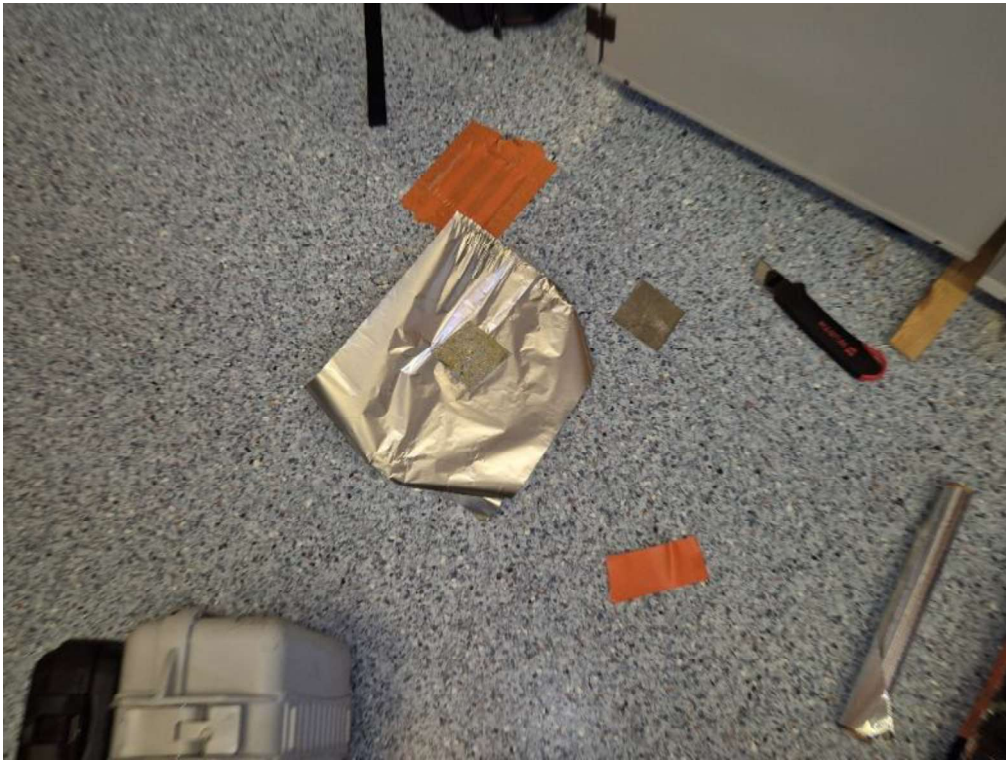
Kuva 4. Materiaalinäyte 4 Tila 159 FYKE-varasto (vastaavasta kohdasta otettu VOC näyte myös vuonna 2019)

2. kerroksen näytteen 4 (Tila 159 FYKE-varasto) TVOC pitoisuus olivat korkea. Pitoisuudet ylittävät materiaalin viitearvon ja tulos viittaa materiaalin vaurioitumiseen ja poikkeaviin VOC emissioihin.

Tutkimusten ja havaintojen perusteella sekä aikaisempiin tutkimuksiin viitaten, voidaan olettaa, että lattioiden pinnoituksen aikaan rakennekosteus on korkea ja pinnoittamisen jälkeen kosteus muovimaton alla on noussut kriittisen korkeaksi ja aiheuttanut vaurioita lattiapinnoitteille. Kun materiaalin vaurioituminen käynnistyy, vaurio ei poistu rakenteen kuivuessa.

Viiltomittaus 4, Tila 159 FYKE-varasto

- Pintakosteusarvot muovimaton alueella n. 80...88, ei suurta vaihtelua.

Sisäilman VOC-emissioiden mittaaminen ja arvioiminen voidaan tarvittaessa tehdä VOC-ilmanäytteillä tai FLEC-mittausmenetelmällä.
