**KOY Nakkilan Kotiteollisuuskoulu**

## **Kosteus- ja sisäilmatekninen kuntotutkimusraportti**

13.05.2024

Projektinumero 1957

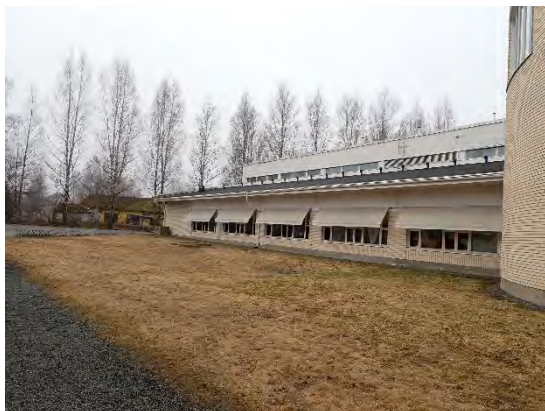
Kuva 2. Kuva rakennuksen takapihan puolelta.

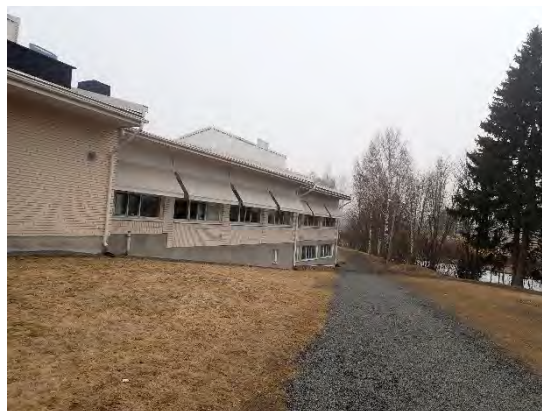
Kuva 3. Kuva rakennuksen vierustalta.

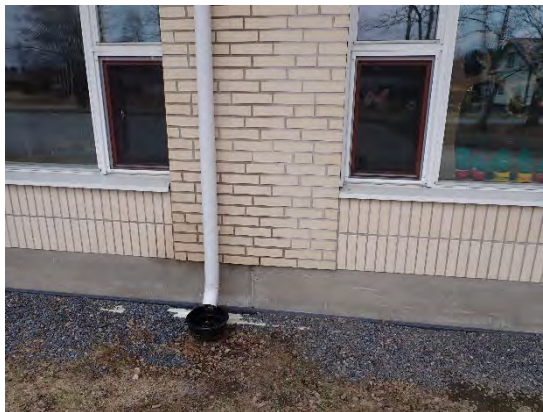
Kuva 6. Syksytorvi padottanut ja vuotovesi päässyt kuormittamaan ulkoseinärakennetta.

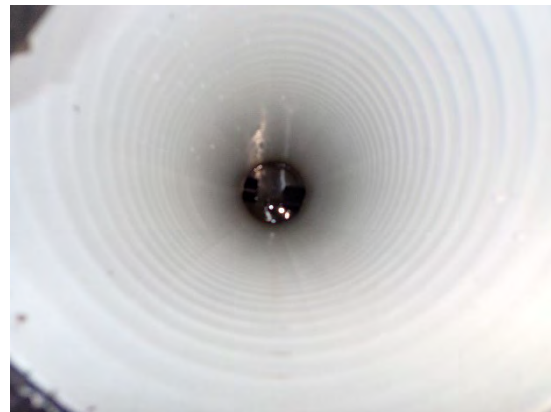
Rakennuksen sivut ovat pääosin nurmialuetta, joissa seinän vierustalle on asennettu sorastus (kuva 2 -6). Rakennuksen etupiha on pääsääntöisesti parkkipaikkana. Rakennuksen vierusta kallistaa maltillisesti pois päin rakennuksesta. Salaojajärjestelmän tarkastuskaivoja havaittiin rakennuksen ympärillä. Sadevedet on katolta ohjattu syöksytorvista sadevesijärjestelmään. Yksittäinen syöksytorvi havaittiin padottavan ja kastelevan julkisivua. Sadevesi- ja hulevesijärjestelmä on arvion perusteella uusittu (kuva 7). Järjestelmän toteutusvuosi ei selvinnyt lähtötietotarkastelun perusteella.

Kuva 7. Kuva salaojakaivosta.

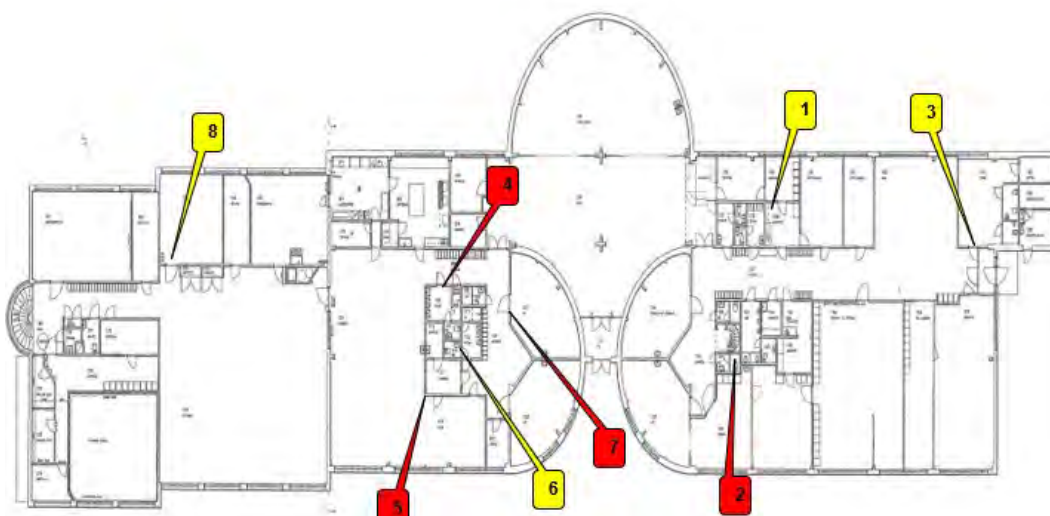
Kuva 11. Pohjakuvassa osoitettu mittapistet.

Rakennuksen lattiaa tarkasteltiin pintakosteudenosoittimella. Tarkastelun perusteella todettiin lievästi koholla olevia pintakosteudenosoittimen arvoja. Pintakosteusosoittimen arvojen jakaumakartta käytetyllä anturilla on esitetty alla olevassa kuvassa 10. Seinien alaosissa ei havaittu kohonneita pintakosteusosoittimen lukemia. Pintakosteustarkastelun perusteella tehtiin lattiapäällysteiden viiltomittauksia (taulukko 1, kuva 11 mittapisteiden sijainnit) sekä betonin suhteellisen kosteuden mittauksia (taulukko 2 kuva 12 mittapisteiden sijainnit).

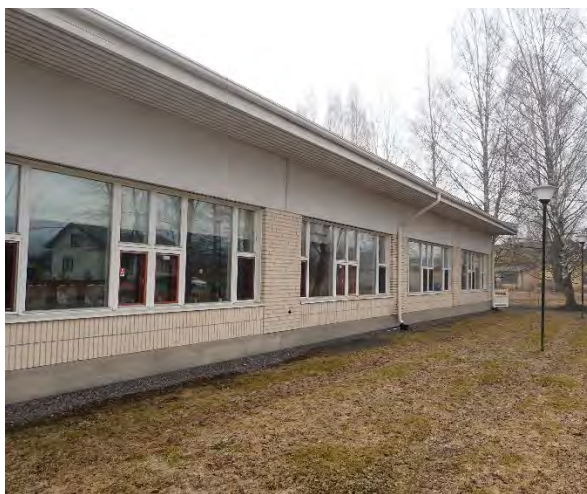
Rakennuksen julkisivu arvioitiin olevan ulkoisesti tyydyttävässä kunnossa. Julkisivunmuurauksen alaosassa on tuuletusvälejä (kuvat 25 ja 26). Rakennuksen ikkunat ovat alkuperäisiä. Ikkunoiden kunnossa ei havaittu merkittäviä puutteita (kuva 27), lukuun ottamatta vesikaton osalla olevia ikkunoita, joissa havaittiin vaurioita (kuva 28). Ikkunapeltien kallistukset arvioitiin riittäviksi.

Kuva 25. Kuva rakennuksen julkisivusta.

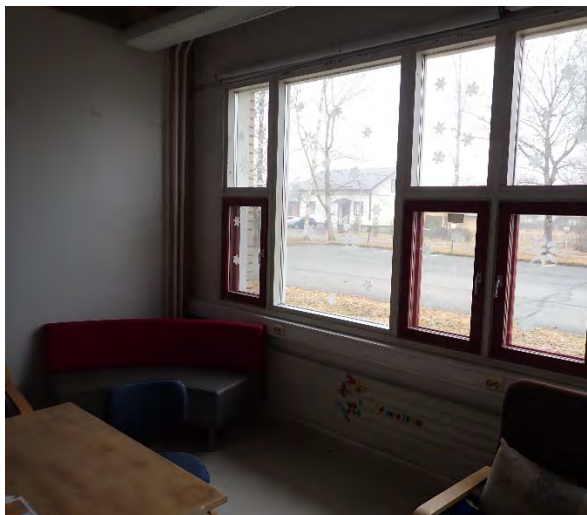
Kuva 27. Yleiskuva rakennuksen ikkunasta.

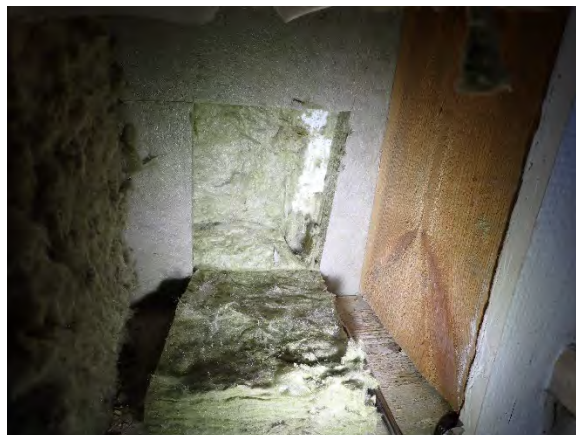
Kuva 30. Kuva rakenneavauskohdasta RA2.

kipsilevy 13mm  
muovi  
runko + eriste 150 mm  
vuorivilla, liimattuna betoniin 35mm  
betoni

alaohjauspuu painekyllästettyä.

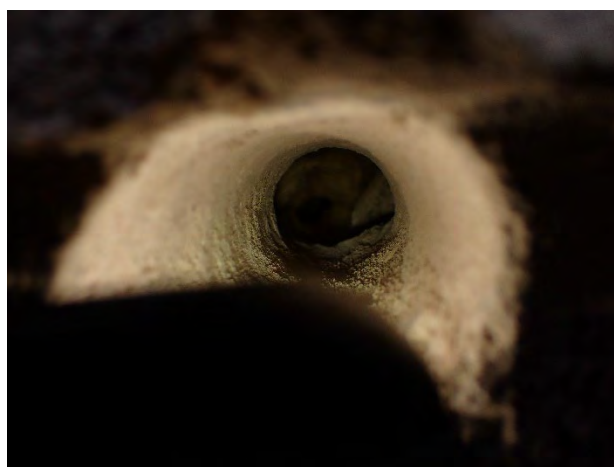
Kuva 31. Kuva rakenneporauskohtasta RA 4us.

Ulkoseinärakennetta tarkasteltiin rakenneporauksilla. Porauksilla ei tehty rakenneavauksista poikkeavia rakennehavaintoja.

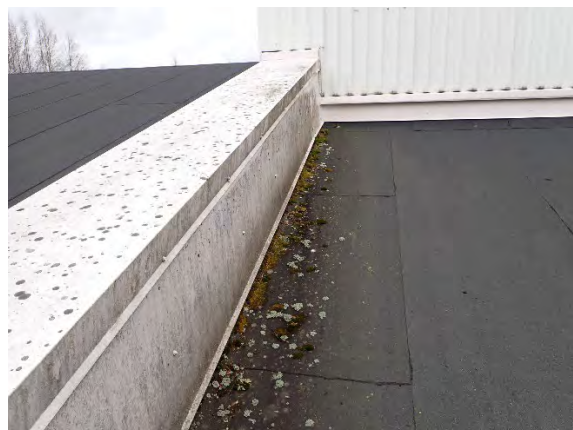
Kuva 49. Vesikatteella alkavaa sammaloitumista.

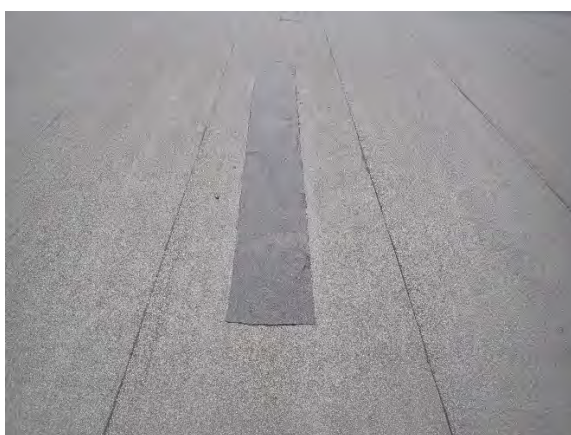
Kuva 50. Vesikatetta paikattu.

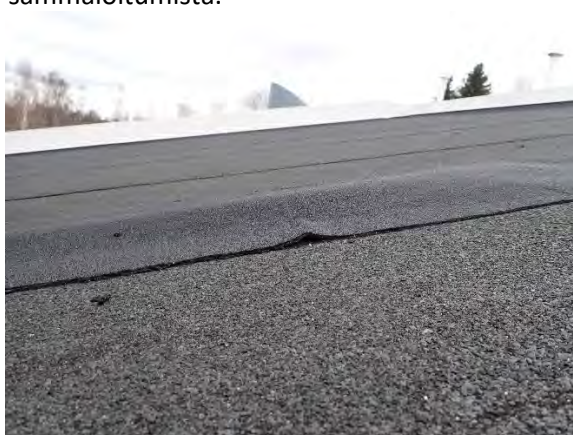
Kuva 51. Lähikuva paikkauksesta.

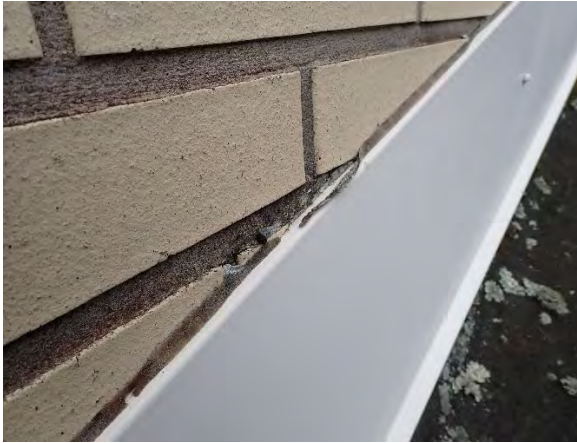
Kuva 52. Pellin tiivistys huonokuntoinen.

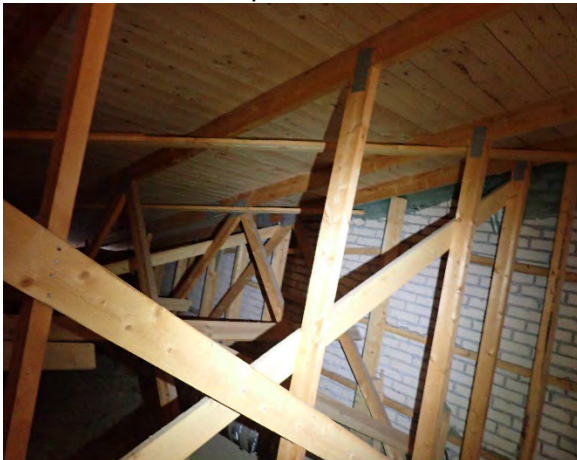
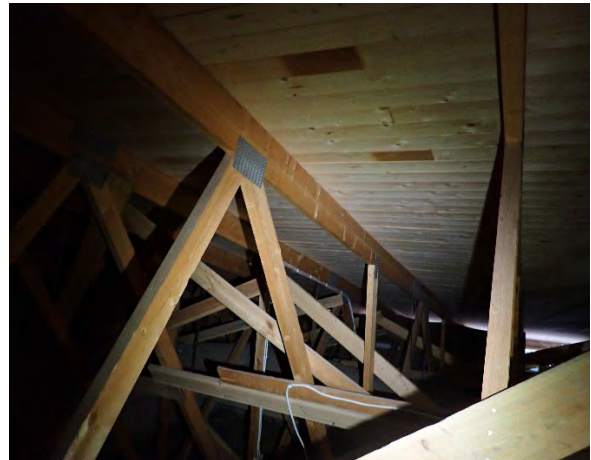
Yläpohjarakennetta päästiin tarkastelemaan laajennusosan alalta yläpohjatilasta, jonne on kulku IV-konehuoneesta. Yläpohjarakenteissa ei havaittu selkeitä puutteita tarkastelun perusteella (kuva 54 ja 55).

Kuva 54. Yleiskuva yläpohjatilasta.

Kuva 55. Yleiskuva yläpohjatilasta.

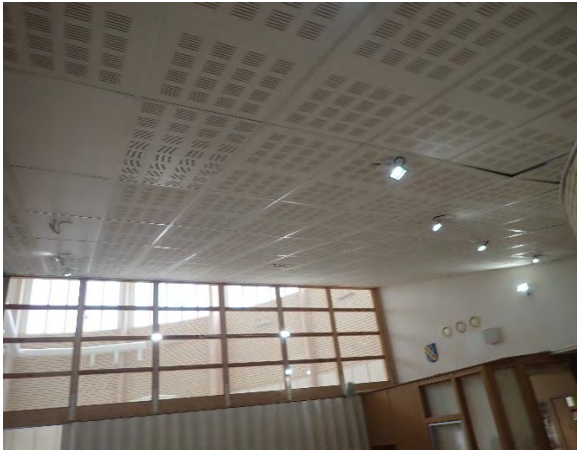
Sisäkattopintoja tarkasteltiin aistinvaraisesti. Havaintojen perusteella. Havaintojen perusteella katon levytyksen rei'ityksen takana on ainakin osin avoin villapinta (kuvat 56 ja 57). Villapinnat toimivat kuitulähteinä.

Kuva 56. Yleiskuva yläpohjan alapinnasta.

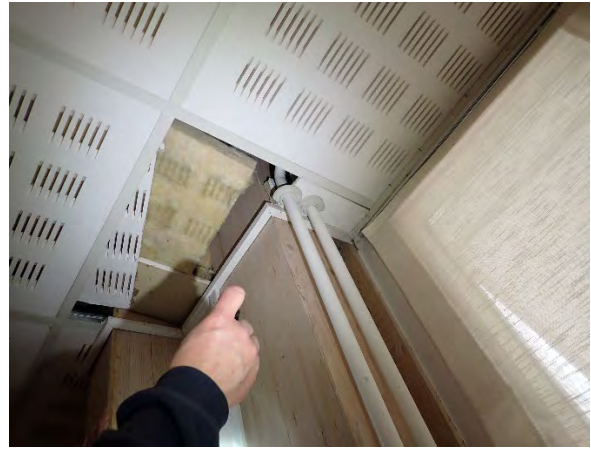
Kuva 57. Levyn takana mineraalivillaa.

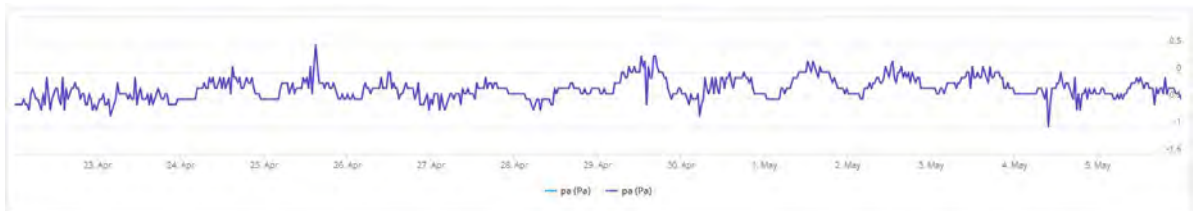
Rakennuksen sisä- ja ulkoilman välistä paine-eroa seurattiin ulkoseinärakenteen yli. Paine-eromittaukset olivat keskenään samankaltaisia. Ulkoseinärakenteen yli mitattu paine-ero oli mittausjaksolla +1 ... -2 Pa.

Kuva 58. Paine-ero sisätilan ja ulkoilma välillä 22.04.2024–06.05.2024 mittauspisteessä PE1.

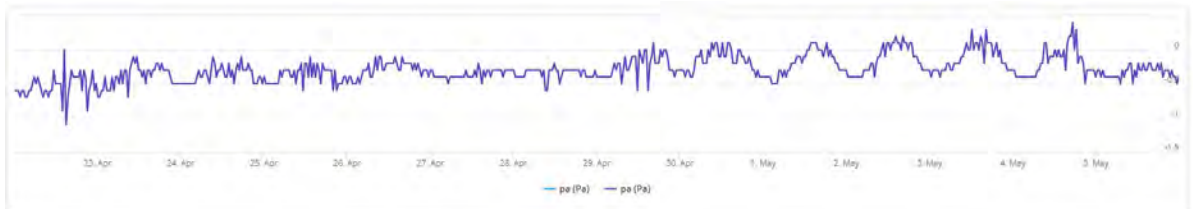
Kuva 59. Paine-ero sisätilan ja ulkoilma välillä 22.04.2024–06.05.2024 mittauspisteessä PE2

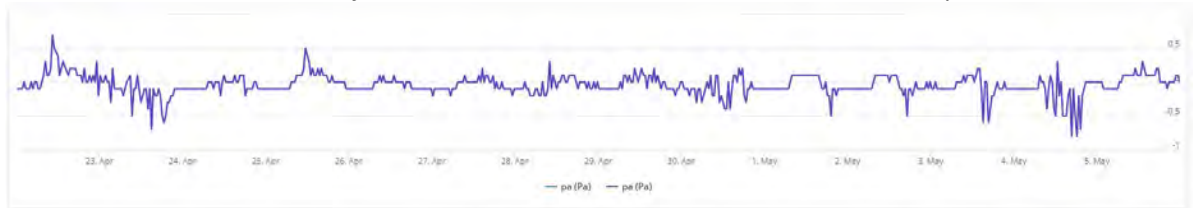
Kuva 60. Paine-ero sisätilan ja ulkoilma välillä 22.04.2024–06.05.2024 mittauspisteessä PE3

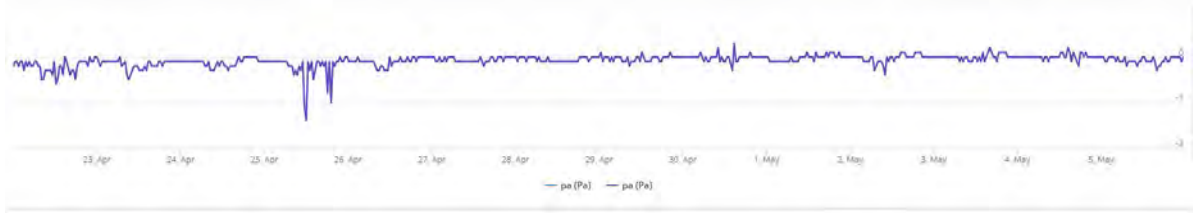
Kuva 61. Paine-ero sisätilan ja ulkoilma välillä 22.04.2024–06.05.2024 mittauspisteessä PE5

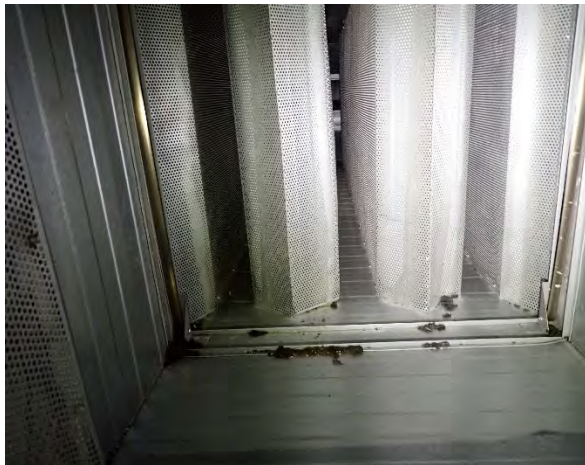
IV-järjestelmän avattavissa olevia osia avattiin pistokoeluonteisesti ja niiden puhtaus tarkistettiin. Tuloilmakoneiden puhtaudessa oli huomautettavaa. Koneiden pohjalla oli irtoroskaa (kuva 68). Tuloilmakoneiden mineraalivillasta valmistettuja äänenvaimentimien suojapaperi havaittiin olevan osin poissa paikoiltaan (kuva 69). Tarkastelun perusteella tuloilmakanavia on puhdistettu, mutta puhdistus ei ole osunut kauttaaltaan kanavassa ja osa kanavaa on jäänyt puhdistamatta (kuva 70 ja 71). Tuloilmakanaviston äänenvaimenninlaatikoissa on äänieristys). Havaintojen perusteella eristyksen mineraalivillapinnat ovat ainakin osin avoimina. Tätä havaintoa tukee myös järjestelmästä otetut mineraalikuitunäytteet.

Kuva 68. IV-koneen sisällä roskaa.

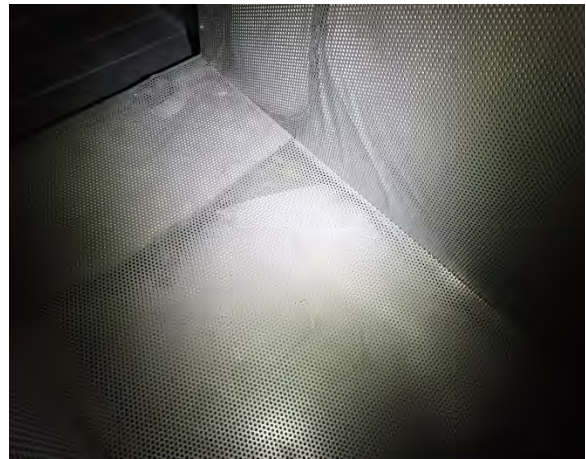
Kuva 69. IV-koneen äänieristysvillojen suojapaperi osin poissa paikoiltaan.

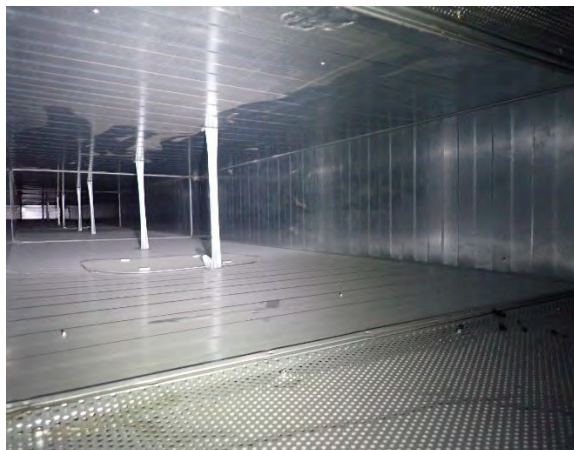
Kuva 71. Kanava osin puhdistettu.

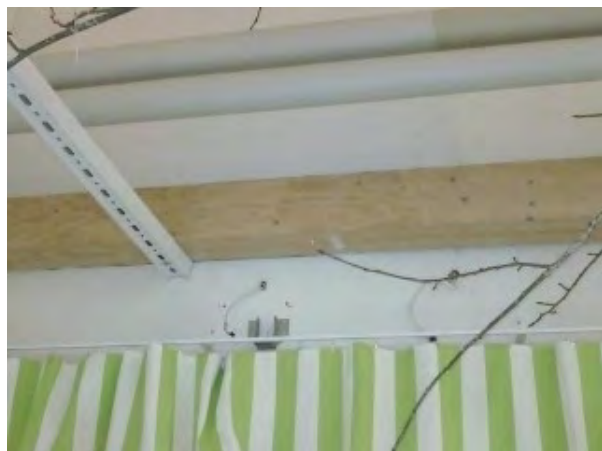
## KUVA 1

Kommentit: Ulkoseinän läpi menevien sähköjohtojen kohdalla on ilmavuotoa.  
Toimenpide ehdotus: Suositellaan läpivientikohtien tiivistämistä.

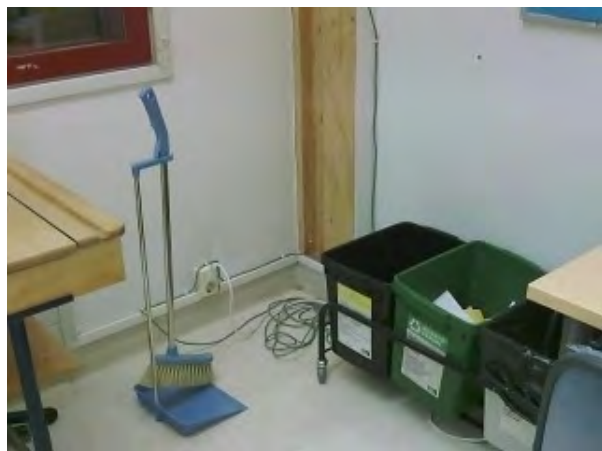
Kommentit: Ulkoseinärakenteen ja liimapuupalkin liitoskohdassa on lämpövuotoa. Lisäksi ulkoseinällä olevan pistorasian kautta on ilmavuotoa sisätilan suuntaan. Toimenpide ehdotus: Liitoskohdan eristyksen ja ilmatiivyyden tarkistaminen sekä tarvittaessa korjaaminen seuraavan peruskorjauksen yhteydessä. Pistorasian läpivientien tiivistäminen.

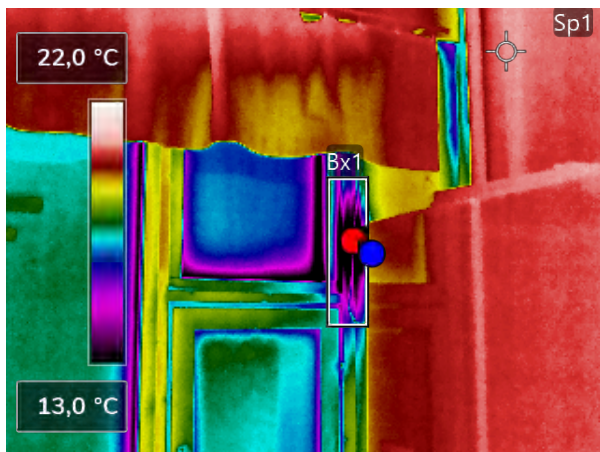
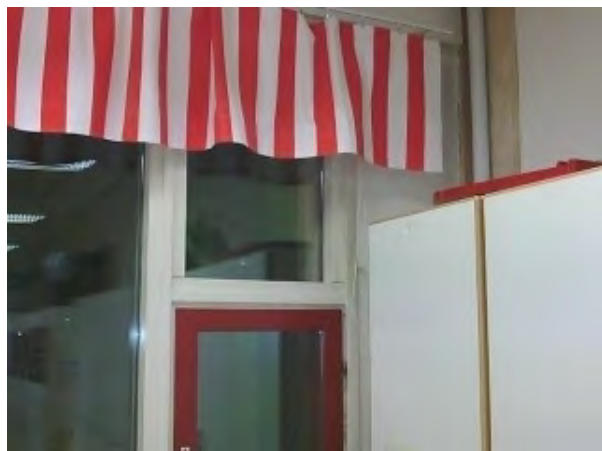
## KUVA 4

Kommentit: Ikkunakarmin ja ulkoseinän liitoskohdassa on lämpövuotoa. Lisäksi sisäpuolen ikkunapuitteen tiivisteissä on ilmavuotoa.  
Toimenpide ehdotus: Ikkunakarmin ja ulkoseinän liitoskohdan eristysten korjaaminen.  
Tarvittaessa ikkunapuitteen tiivisteiden korjaus tai uusiminen.

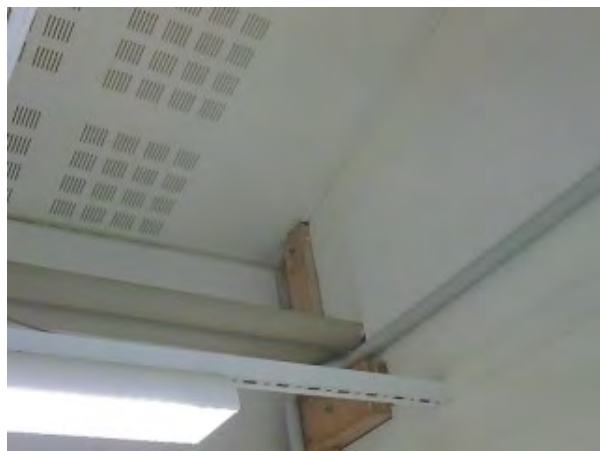
## KUVA 5

Kommentit: Ulkoseinärakenteen ja liimapuupalkin liitoskohdassa on lämpövuotoa. Vuotokohta ei tule kunnolla esille tilan korkeuden ja alhaisen paine-eron vuoksi. Kyseisien asioiden takia seinän yläosaan rupeaa kohdistumaan ylipainetta (ilmavirtaus on sisätilasta ulospäin).  
Toimenpide ehdotus: Liitoskohdan eristuksen ja ilmatiiveyden tarkistaminen sekä tarvittaessa korjaaminen seuraavan peruskorjauksen yhteydessä.

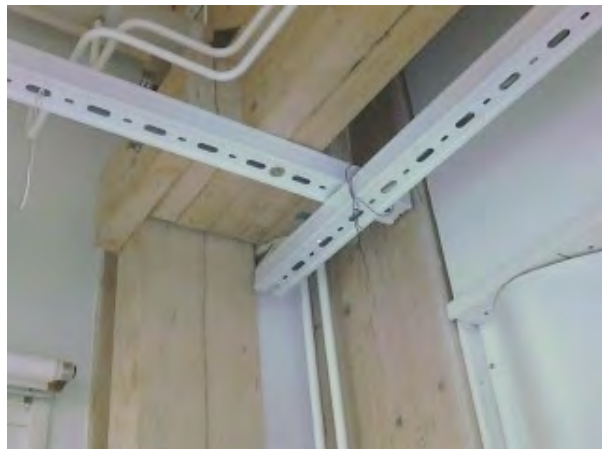
## KUVA 6

Kommentit: Ulkoseinärakenteen läpi menevien sähköjohtojen tms. kohdalla on ilma/lämpövuotoa.  
Toimenpide ehdotus: Läpiviennin tiivistäminen.

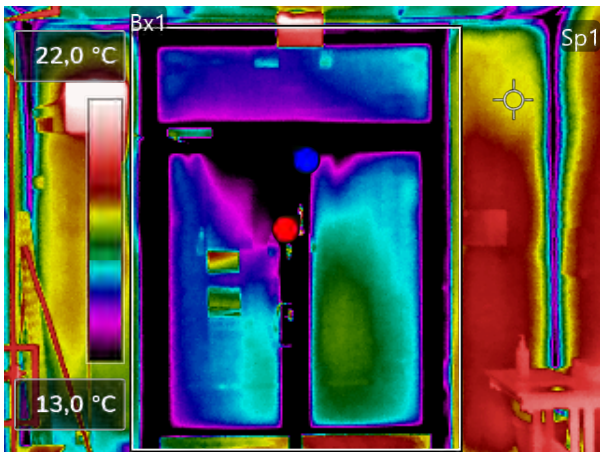
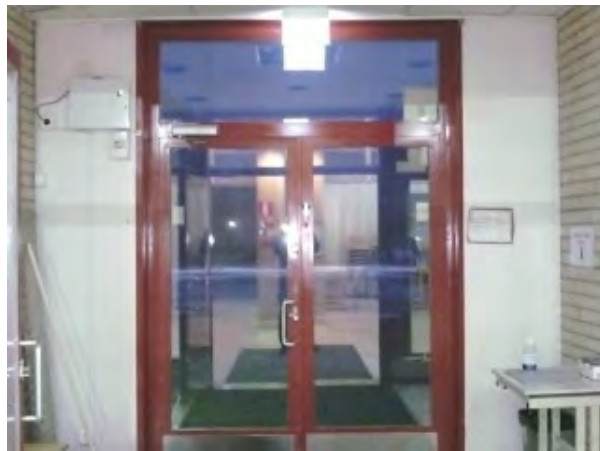
## KUVA 7

Kommentit: Ulko-oven tiivisteissä on runsasta ilmavuotoa.  
Toimenpide ehdotus: Tiivisteiden korjaus/tarvittaessa uusiminen.

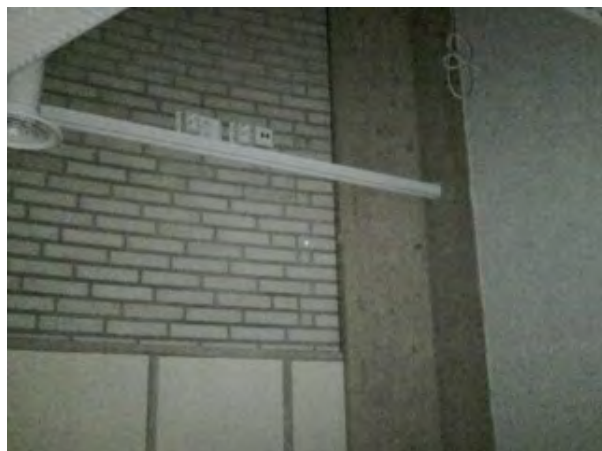
## KUVA 8

Kommentit: Ulkoseinärakenteen ja liimapuupalkin liitoskohdassa on vähäistä lämpövuotoa. Toimenpide ehdotus: Ei korjaustarvetta.

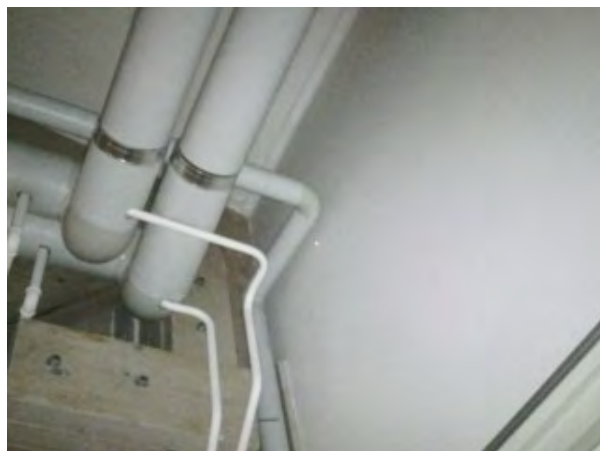
## KUVA 9

Kommentit: Ulkoseinärakenteen ja liimapuupalkin liitoskohdassa on lämpövuotoa. Vuotokohta ei tule kunnolla esille tilan korkeuden ja alhaisen paine-eron vuoksi. Kyseisien asioiden takia seinän yläosaan rupeaa kohdistumaan ylipainetta (ilmavirtaus on sisätilasta ulospäin).  
Toimenpide ehdotus: Liitoskohdan eristyksen ja ilmatiivyyden tarkistaminen sekä tarvittaessa korjaaminen seuraavan peruskorjauksen yhteydessä.

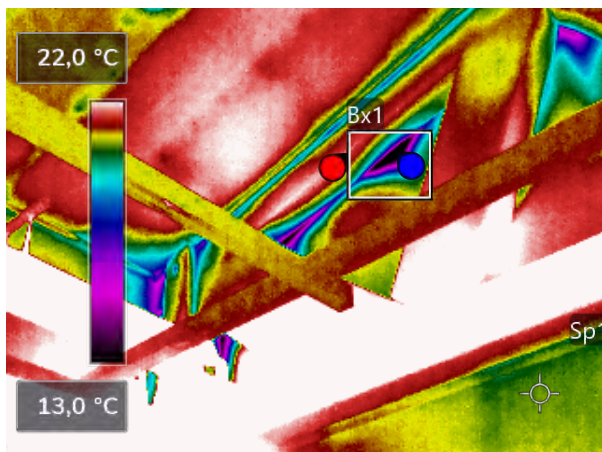
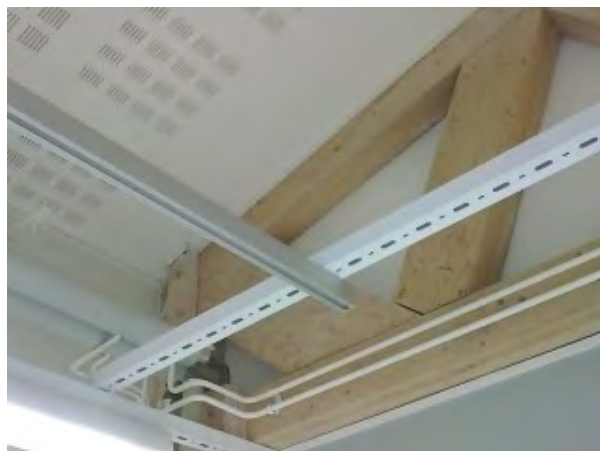
## KUVA 13

Kommentit: Ulkoseinärakenteen ja liimapuupalkin liitoskohdassa on lämpövuotoa. Vuotokohta ei tule kunnolla esille tilan korkeuden ja alhaisen paine-eron vuoksi. Kyseisien asioiden takia seinän yläosaan rupeaa kohdistumaan ylipainetta (ilmavirtaus on sisätilasta ulospäin).  
Toimenpide ehdotus: Liitoskohdan eristysten ja ilmatiivyyden tarkistaminen sekä tarvittaessa korjaaminen seuraavan peruskorjauksen yhteydessä.

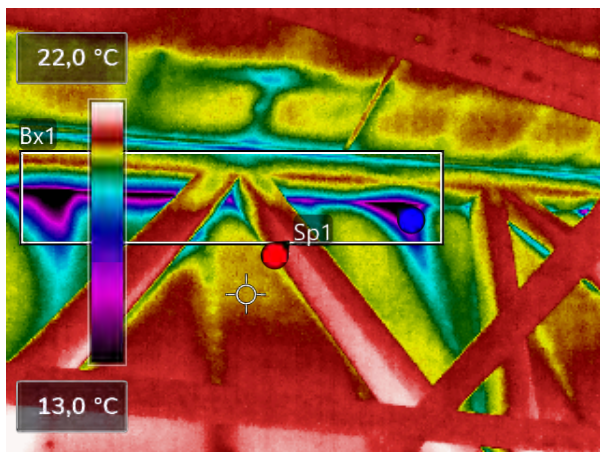
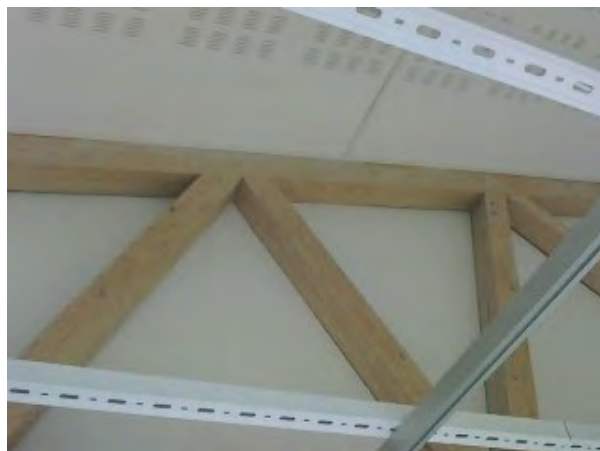
## KUVA 14

Kommentit: Ulkoseinärakenteen ja liimapuupalkin liitoskohdassa on lämpövuotoa. Vuotokohta ei tule kunnolla esille tilan korkeuden ja alhaisen paine-eron vuoksi. Kyseisien asioiden takia seinän yläosaan rupeaa kohdistumaan ylipainetta (ilmavirtaus on sisätilasta ulospäin).  
Toimenpide ehdotus: Liitoskohdan eristysten ja ilmatiivyyden tarkistaminen sekä tarvittaessa korjaaminen seuraavan peruskorjauksen yhteydessä.

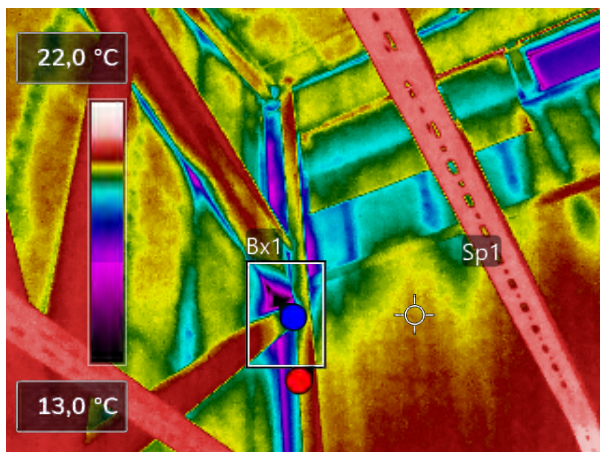
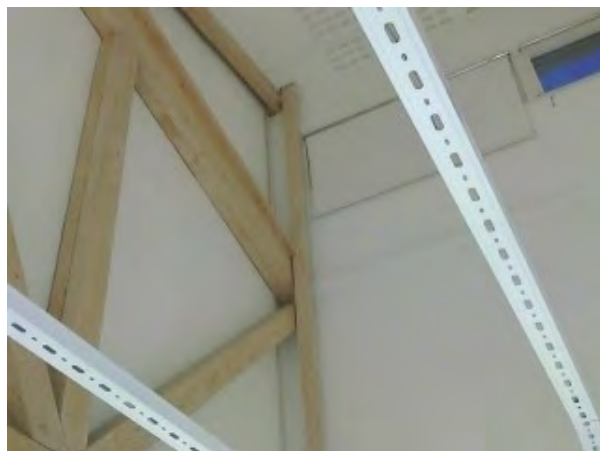
## KUVA 15

Kommentit: Ulkoseinärakenteen ja liimapuupalkin liitoskohdassa on lämpövuotoa. Vuotokohta ei tule kunnolla esille tilan korkeuden ja alhaisen paine-eron vuoksi. Kyseisien asioiden takia seinän yläosaan rupeaa kohdistumaan ylipainetta (ilmavirtaus on sisätilasta ulospäin).  
Toimenpide ehdotus: Liitoskohdan eristuksen ja ilmatiivyyden tarkistaminen sekä tarvittaessa korjaaminen seuraavan peruskorjauksen yhteydessä.

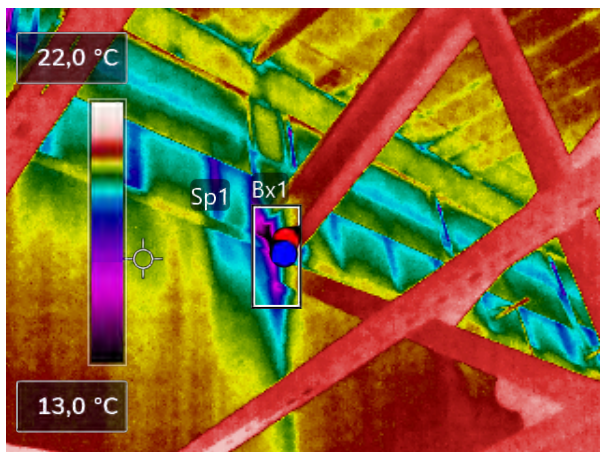
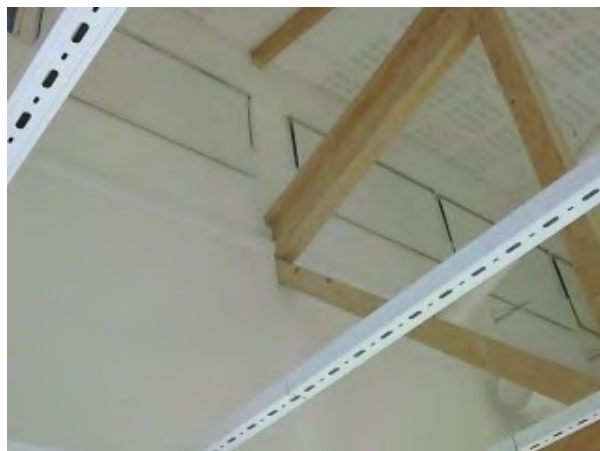
## KUVA 16

Kommentit: Ulkoseinärakenteen ja liimapuupalkin liitoskohdassa on lämpövuotoa. Vuotokohta ei tule kunnolla esille tilan korkeuden ja alhaisen paine-eron vuoksi. Kyseisien asioiden takia seinän yläosaan rupeaa kohdistumaan ylipainetta (ilmavirtaus on sisätilasta ulospäin).  
Toimenpide ehdotus: Liitoskohdan eristyksen ja ilmatiivyyden tarkistaminen sekä tarvittaessa korjaaminen seuraavan peruskorjauksen yhteydessä.

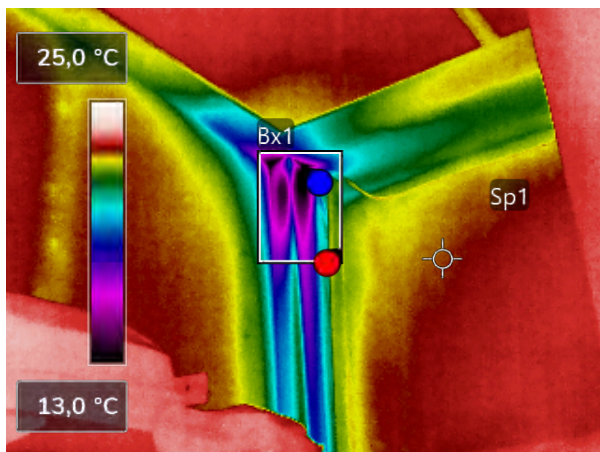
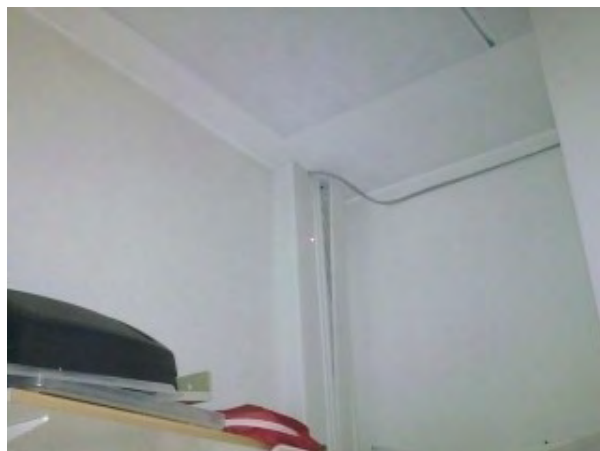
## KUVA 17

Kommentit: Ulkoseinärakenteen ja liimapuupalkin liitoskohdassa on lämpövuotoa. Vuotokohta ei tule kunnolla esille tilan korkeuden ja alhaisen paine-eron vuoksi. Kyseisien asioiden takia seinän yläosaan rupeaa kohdistumaan ylipainetta (ilmavirtaus on sisätilasta ulospäin).  
Toimenpide ehdotus: Liitoskohdan eristysten ja ilmatiivyyden tarkistaminen sekä tarvittaessa korjaaminen seuraavan peruskorjauksen yhteydessä.

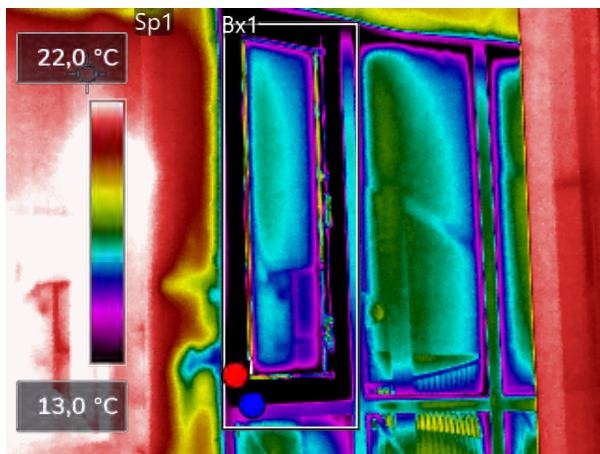
## KUVA 18

Kommentit: Ulkoseinärakenteen liitoskohdassa (liitoskohdan takana portaikko) on lämpövuotoa. Toimenpide ehdotus: Rakenteen liitokohdan eristyksen korjaaminen.

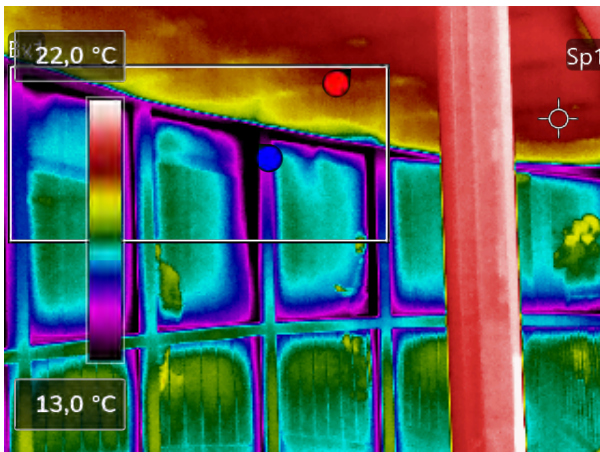
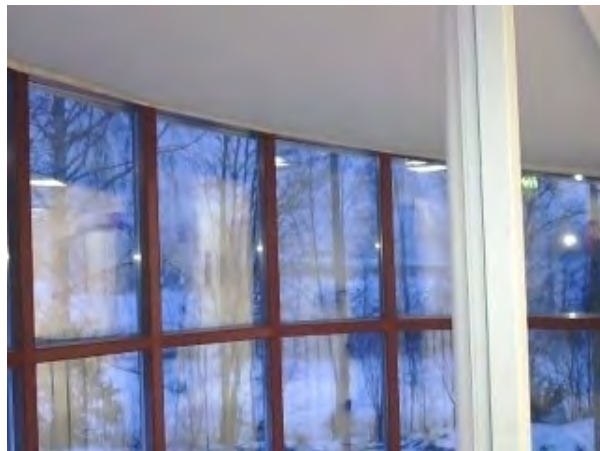
## KUVA 19

Kommentit: Tuuletusikkunan tiivisteissä on ilmavuotoa.  
Toimenpide ehdostus: Tiivisteiden korjaus tai tarvittaessa uusiminen.

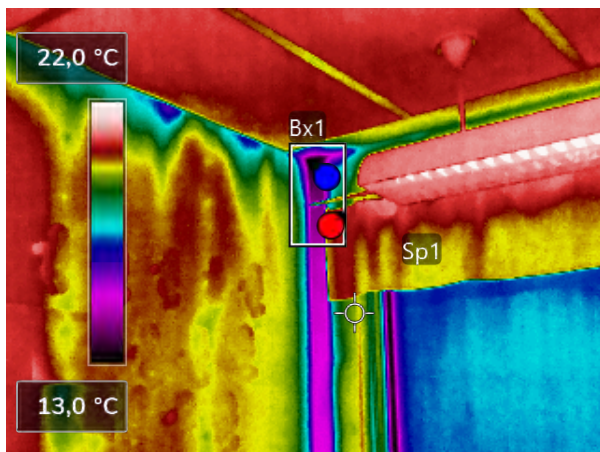
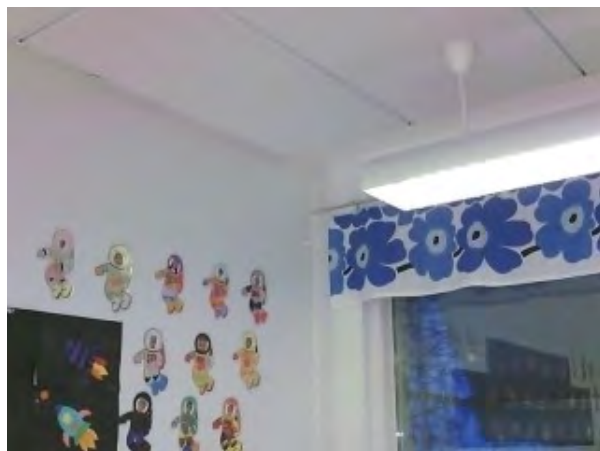
Kommentit: Ikkunaelementtien ja teräsrakenteisen karmirakenteen liitoskohdissa on ilmavuotoja.

Toimenpide ehdotus: Ikkunaelementin ja karmirakenteen liitoskohdan tiivistäminen tarvittavilta osin.

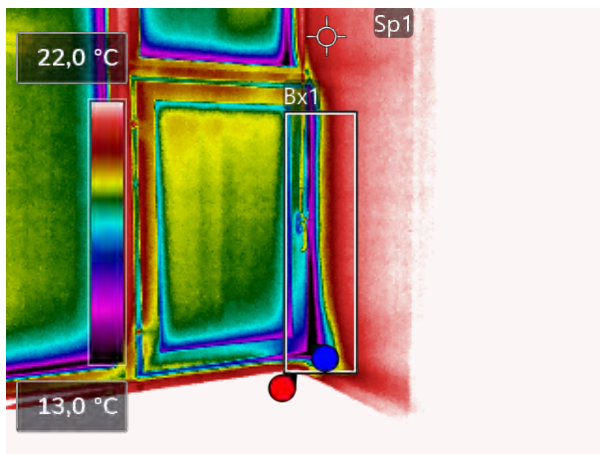
## KUVA 21

Kommentit: Ulkonurkan yläosassa on lämpövuotoa.

Toimenpide ehdotus: Liitoskohdan tarkistaminen ja eristeen korjaus seuraavan peruskorjauksen yhteydessä.

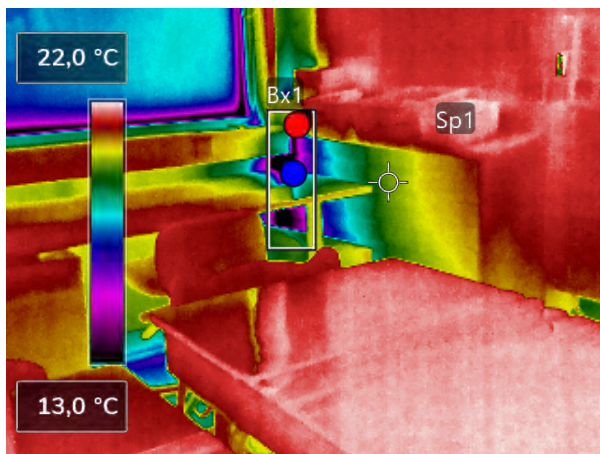
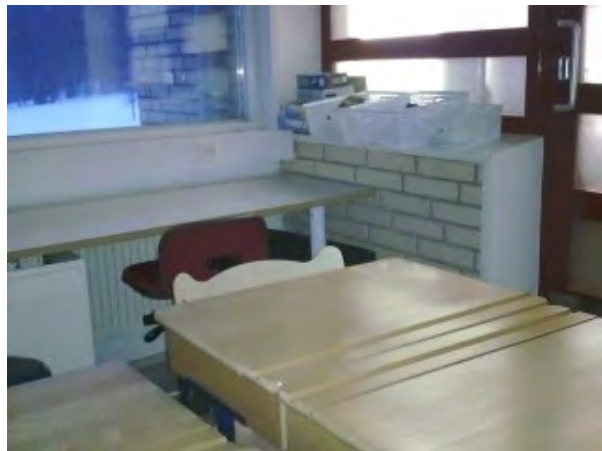
## KUVA 22

Kommentit: Tuuletusikkunan tiivisteissä on ilmavuotoa.  
Toimenpide ehdostus: Tiivisteiden korjaus tai tarvittaessa uusiminen.

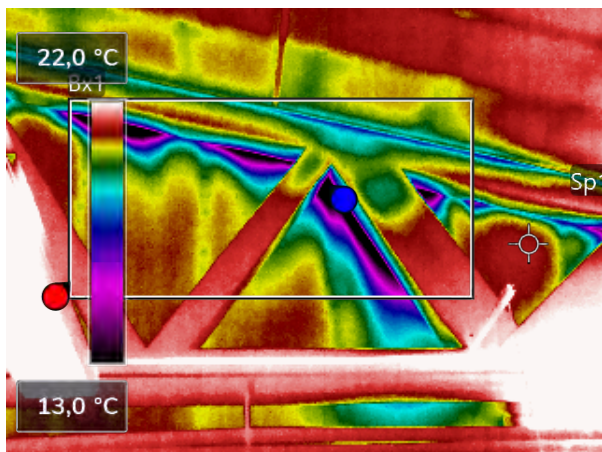
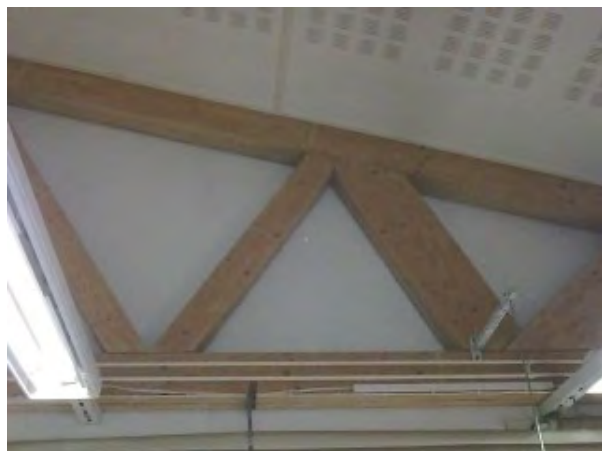
## KUVA 23

Kommentit: Laajennusosan ja vanhan osan liitoskohdassa on lämpövuotoa.  
Toimenpide ehdotus: Liitoskohdan eristyksen korjaus/liitoskohdan tiivistäminen.

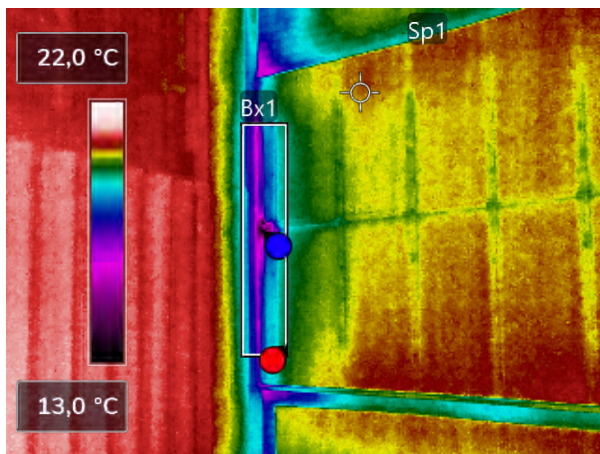
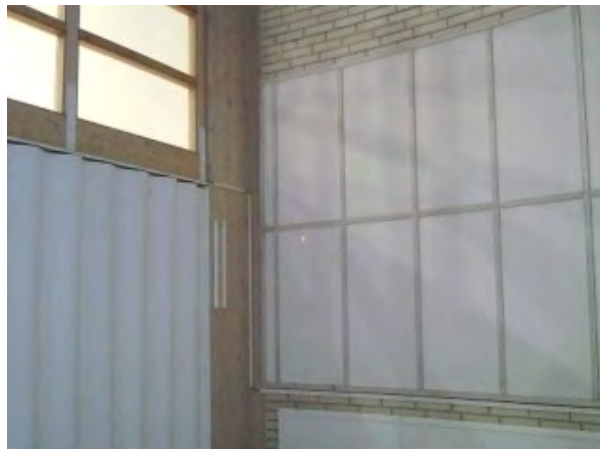
## KUVA 27

Kommentit: Ikkunakarmin ja ulkoseinärakenteen liitoskohdassa on lämpövuotoa.  
Toimenpide ehdotus: Liitoskohdan eristysten korjaaminen tai tarvittaessa uusiminen.

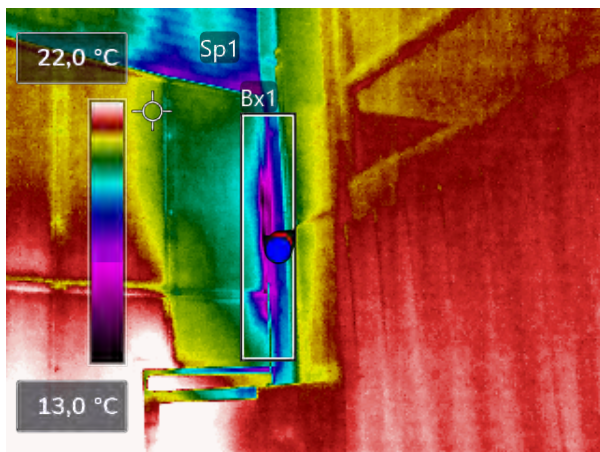
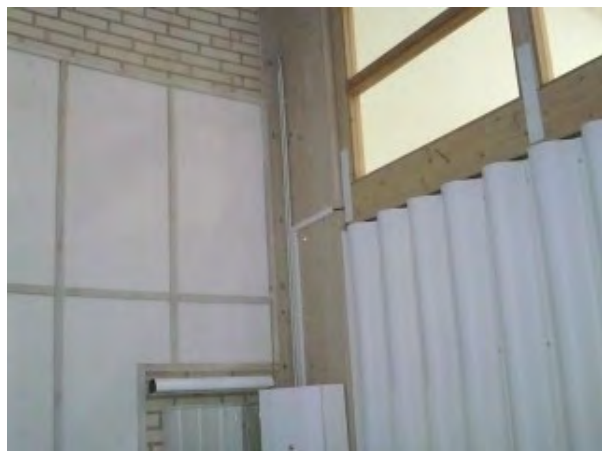
## KUVA 28

Kommentit: Ulkoseinärakenteen ja liimapuupalkin liitoskohdassa on vähäistä lämpövuotoa. Toimenpide ehdotus: Liitoskohdan eristyksen ja ilmatiiveyden tarkistaminen sekä tarvittaessa korjaaminen seuraavan peruskorjauksen yhteydessä.

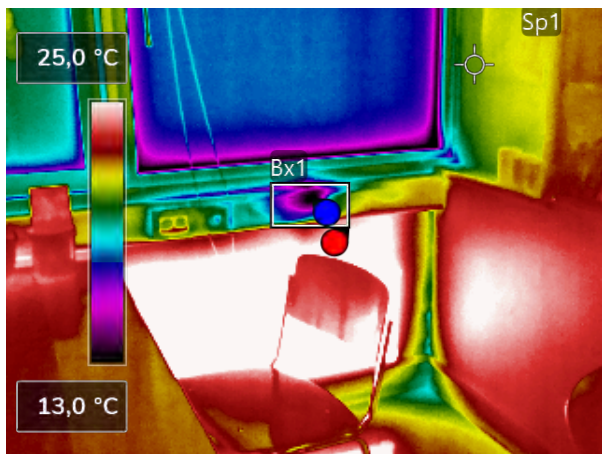
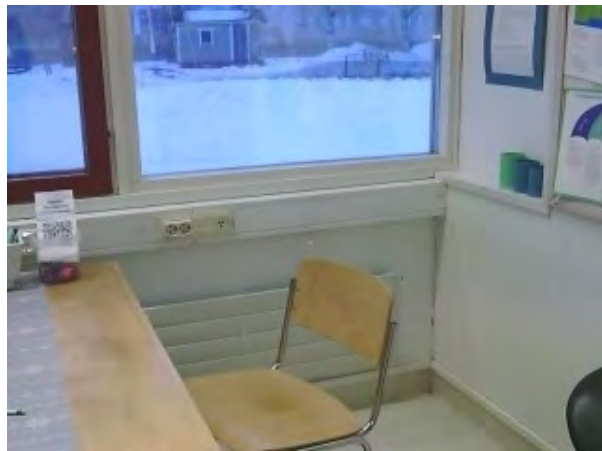
## KUVA 29

Kommentit: Ulkoseinärakenteen ja liimapuupalkin liitoskohdassa on vähäistä lämpövuotoa. Toimenpide ehdotus: Liitoskohdan eristysten ja ilmatiivyyden tarkistaminen sekä tarvittaessa korjaaminen seuraavan peruskorjauksen yhteydessä.

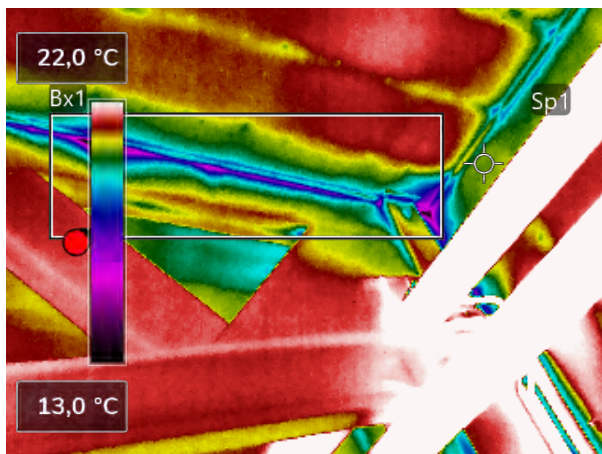
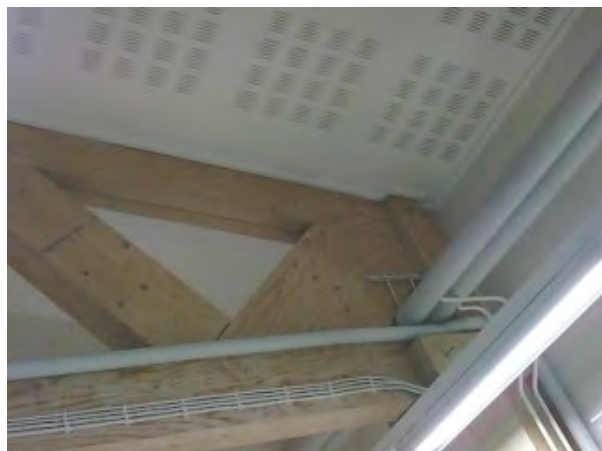
## KUVA 30

Kommentit: Sähkökourun sisällä on läpivienti tms. jonka kohdalla on vähäistä lämpövuotoa. Toimenpide ehdotus: Seuraavan peruskorjauksen yhteydessä kohdan tarkistaminen sekä tarvittaessa lämmöneristeen korjaaminen.

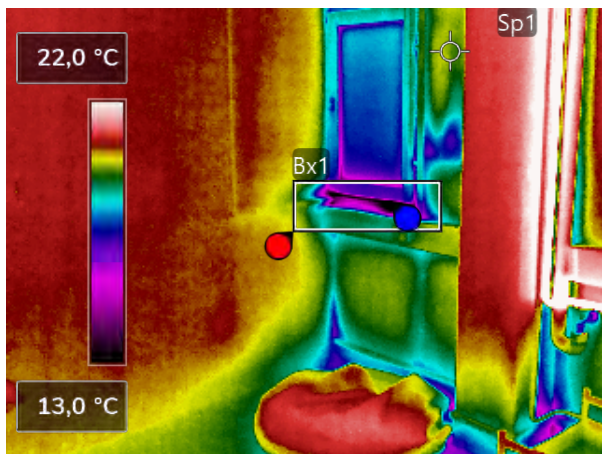
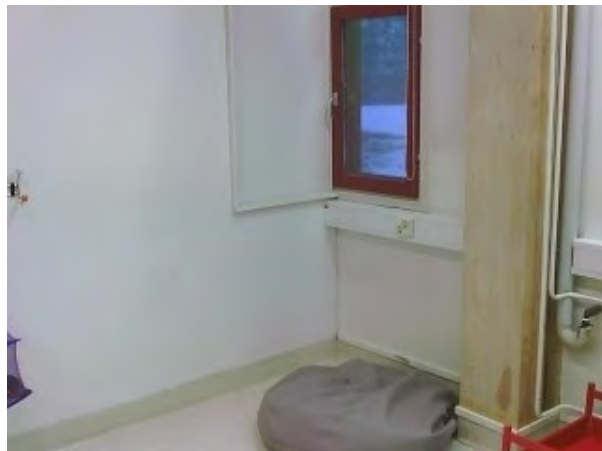
## KUVA 31

Kommentit: Ulkoseinärakenteen ja liimapuupalkin liitoskohdassa on vähäistä lämpövuotoa. Vuotokohta ei tule kunnolla esille tilan korkeuden ja alhaisen paine-eron vuoksi. Kyseisien asioiden takia seinän yläosaan rupeaa kohdistumaan ylipainetta (ilmavirtaus on sisätilasta ulospäin).

Toimenpide ehdotus: Liitoskohdan eristysten ja ilmatiiveyden tarkistaminen sekä tarvittaessa korjaaminen seuraavan peruskorjauksen yhteydessä.

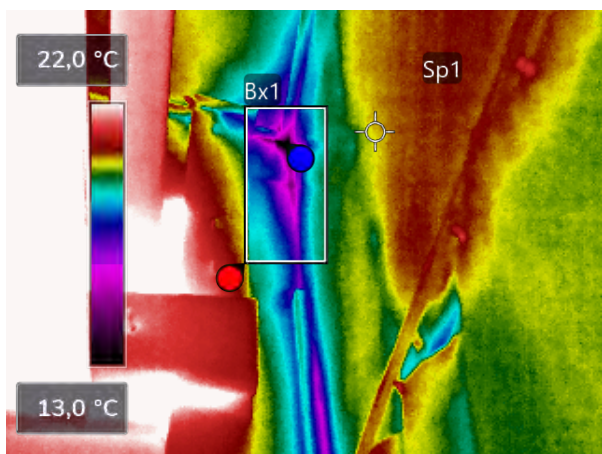
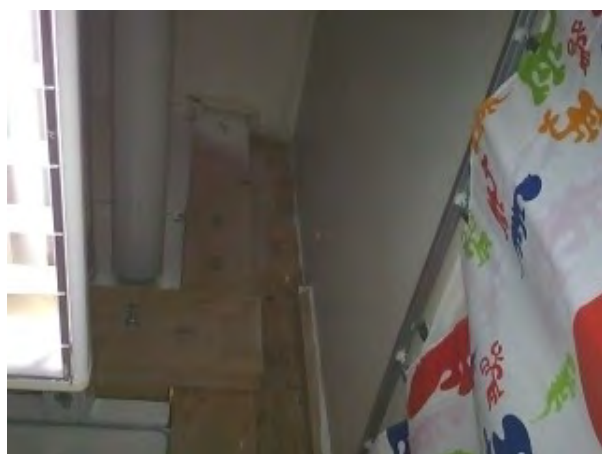
## KUVA 33

Kommentit: Ulkoseinärakenteen ja liimapuupalkin liitoskohdassa on lämpövuotoa. Vuotokohta ei tule kunnolla esille tilan korkeuden ja alhaisen paine-eron vuoksi. Kyseisien asioiden takia seinän yläosaan rupeaa kohdistumaan ylipainetta (ilmavirtaus on sisätilasta ulospäin).  
Toimenpide ehdotus: Liitoskohdan eristyksen ja ilmatiivyyden tarkistaminen sekä tarvittaessa korjaaminen seuraavan peruskorjauksen yhteydessä.

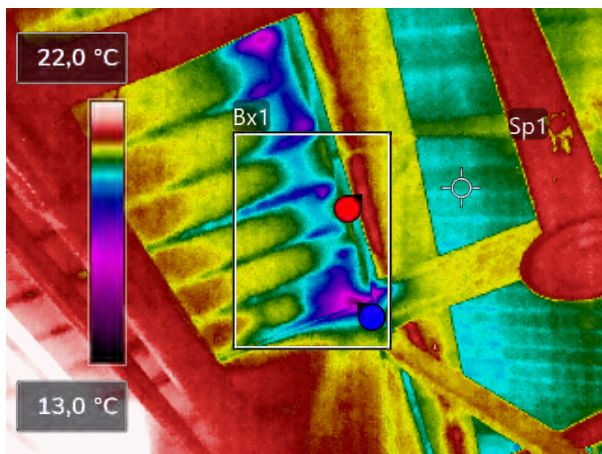
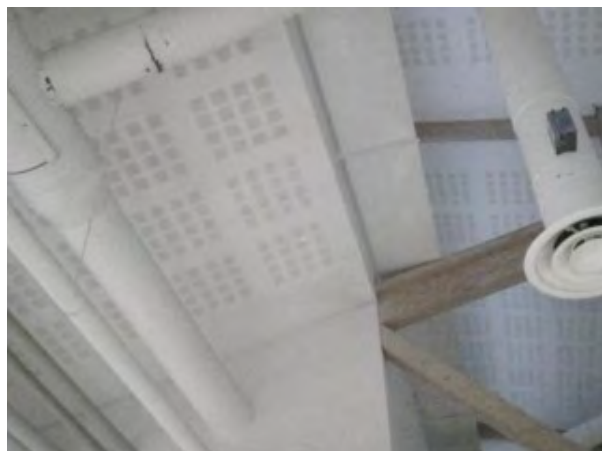
## KUVA 34

Kommentit: Vesikaton leikkauskohdassa on vähäisiä lämpötilapoikkeamia.

Toimenpide ehdotus: Vesikaton suuntaisesti eristetyn kattorakenteen eristeiden tarkistaminen seuraavan peruskorjauksen yhteydessä.

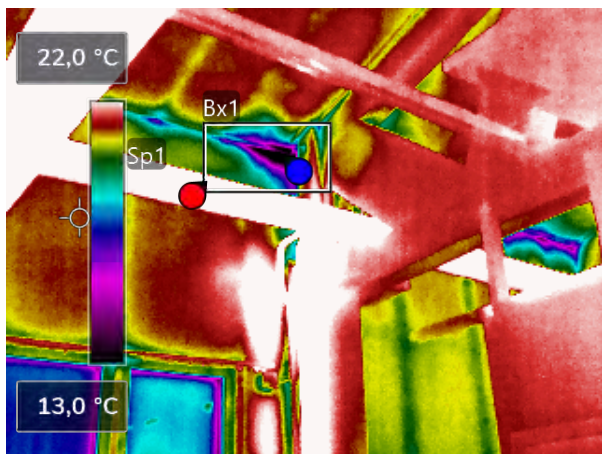
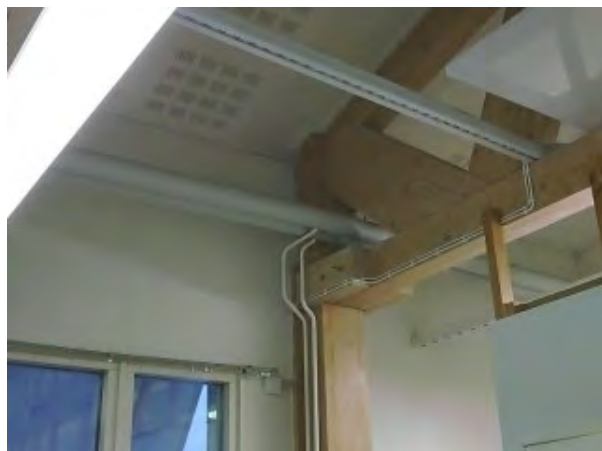
## KUVA 35

Kommentit: Ulkoseinärakenteen ja liimapuupalkin liitoskohdassa on lämpövuotoa. Vuotokohta ei tule kunnolla esille tilan korkeuden ja alhaisen paine-eron vuoksi. Kyseisien asioiden takia seinän yläosaan rupeaa kohdistumaan ylipainetta (ilmavirtaus on sisätilasta ulospäin).  
Toimenpide ehdotus: Liitoskohdan eristysten ja ilmatiivyyden tarkistaminen sekä tarvittaessa korjaaminen seuraavan peruskorjauksen yhteydessä.

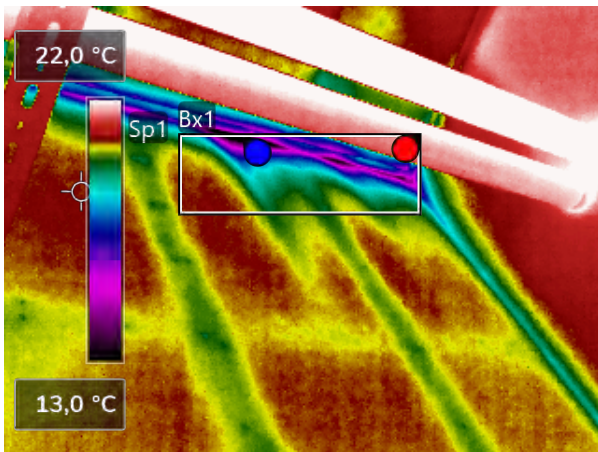
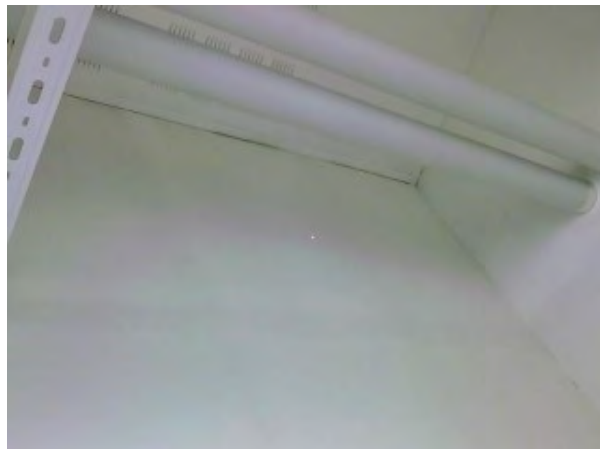
## KUVA 36

Kommentit: Ulkoseinä- ja yläpohjarakenteen liitoskohdassa on lämpövuotoa. Vuotokohta ei tule kunnolla esille tilan korkeuden ja alhaisen paine-eron vuoksi. Kyseisien asioiden takia seinän yläosaan rupeaa kohdistumaan ylipainetta (ilmavirtaus on sisätilasta ulospäin).  
Toimenpide ehdotus: Liitoskohdan eristyksen ja ilmatiivyyden tarkistaminen sekä tarvittaessa korjaaminen seuraavan peruskorjauksen yhteydessä.
