**KOY Nakkilan Kotiteollisuuskoulu**

## **Kosteus- ja sisäilmatekninen kuntotutkimusraportti**

13.05.2024

Projektinumero 1957

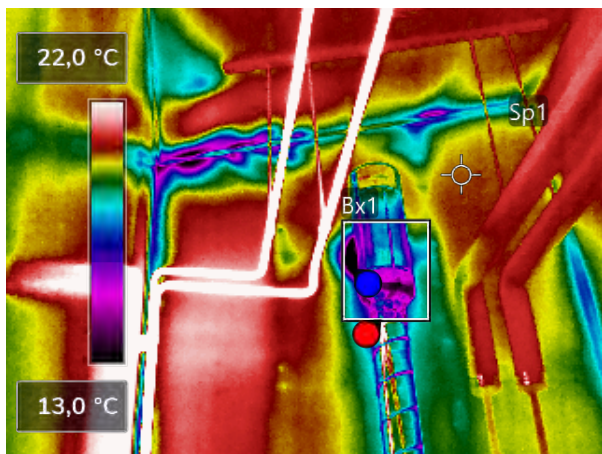
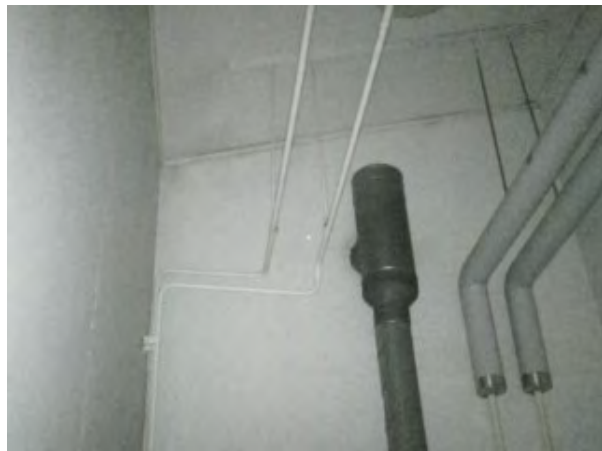
## KUVA 37

Kommentit: Ulkoseinällä olevan läpiviennin kohdalla on lämpö- ja ilmavuotoa.  
Toiempide ehdotus: Lämpivientikohdan tiivistäminen.

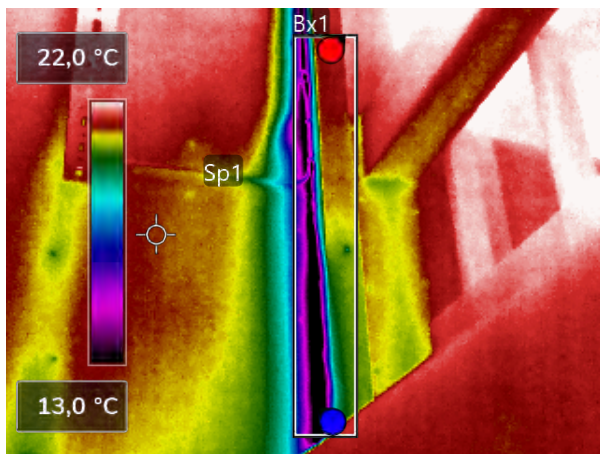
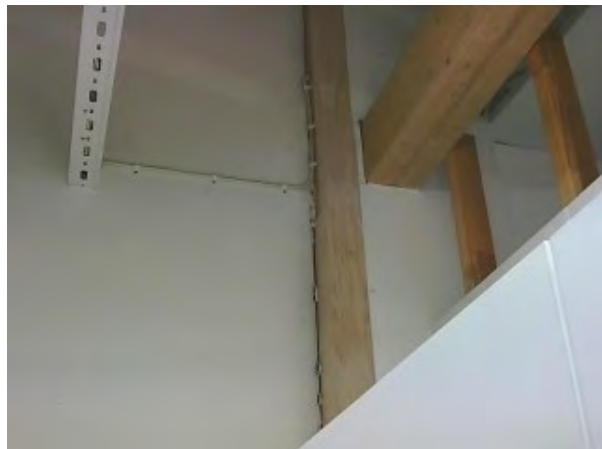
## KUVA 38

Kommentit: Ulkoseinärakenteen ja liimapuupalkin liitoskohdassa on lämpövuotoa.  
Toimenpide ehdotus: Liitoskohdan eristyksen ja ilmatiiveyden tarkistaminen sekä korjaaminen seuraavan peruskorjauksen yhteydessä.

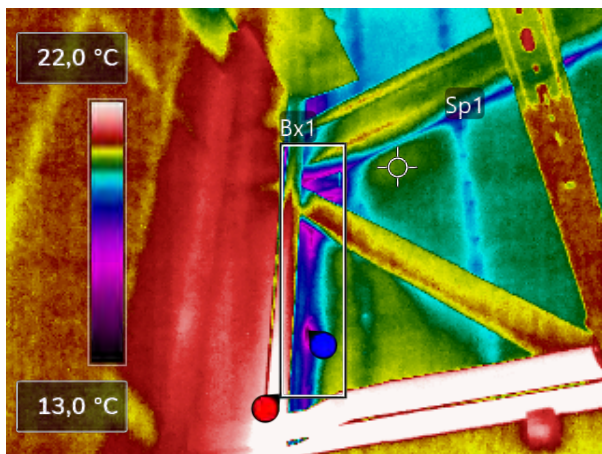
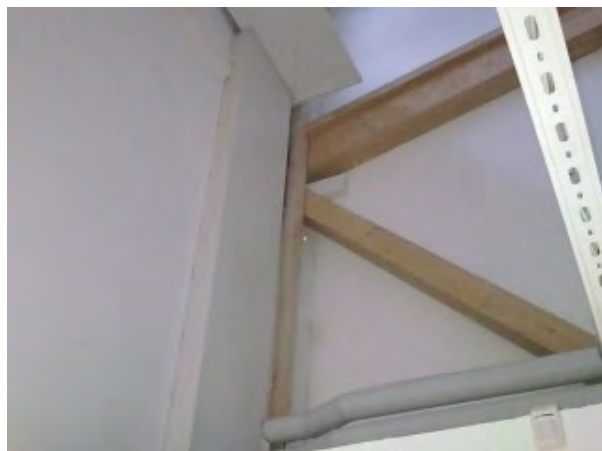
## KUVA 39

Kommentit: Ulkoseinärakenteen ja liimapuupalkin liitoskohdassa on vähäistä lämpövuotoa. Vuotokohta ei tule kunnolla esille tilan korkeuden ja alhaisen paine-eron vuoksi. Kyseisien asioiden takia seinän yläosaan rupeaa kohdistumaan ylipainetta (ilmavirtaus on sisätilasta ulospäin).

Toimenpide ehdotus: Liitoskohdan eristyksen ja ilmatiivyyden tarkistaminen sekä tarvittaessa korjaaminen seuraavan peruskorjauksen yhteydessä.

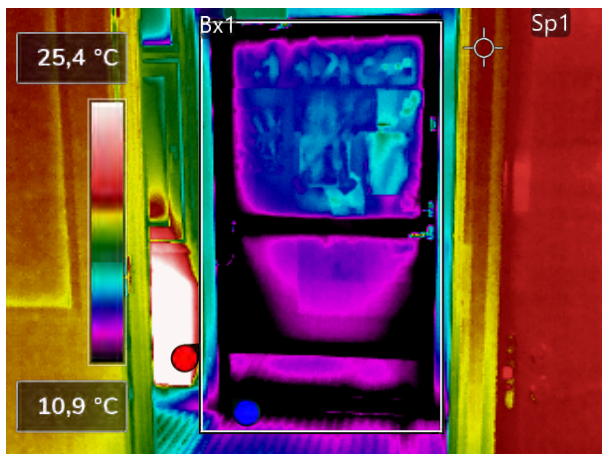
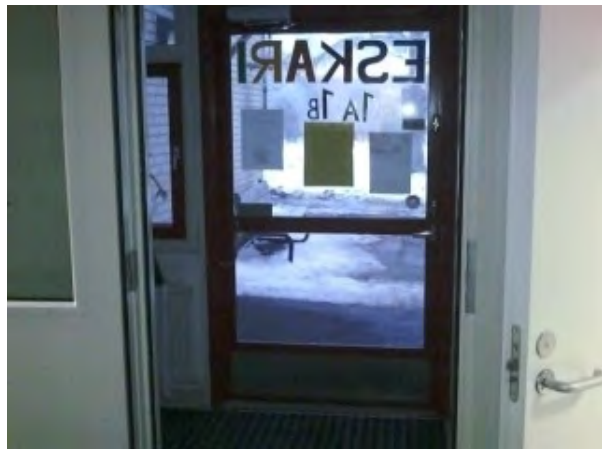
## KUVA 40

Kommentit: Ulko-oven tiivisteissä on runsasta ilmavuotoa.  
Toimenpide ehdotus: Tiivisteiden uusiminen.

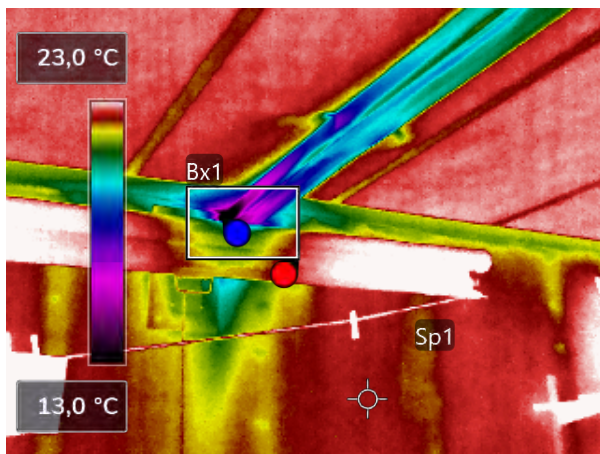
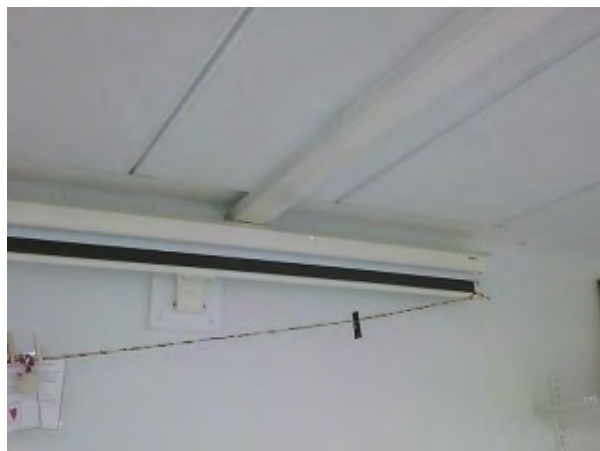
## KUVA 41

Kommentit: Ulkoseinän osalla olevan läpiviennin kohdalla on lämpövuotoa.  
Toimenpide ehdotus: Läpiviennin eristyksen korjaaminen.

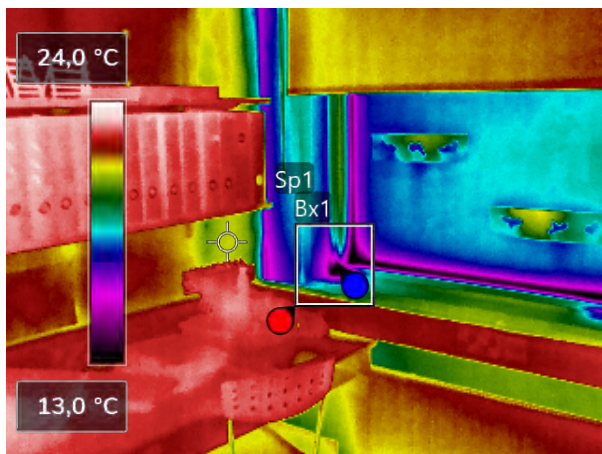
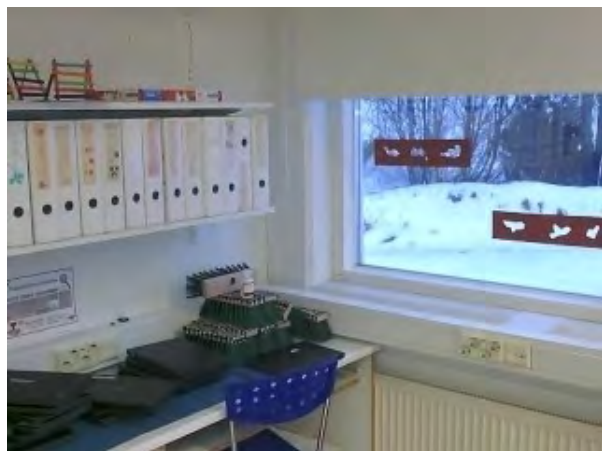
## KUVA 42

Kommentit: Ikkunakarmin ja ulkoseinän liitoskohdassa on lämpövuotoa.  
Toimenpide ehdotus: Ikkunakarmin ja ulkoseinän liitoskohdan lämmöneristeen korjaaminen tai tarvittaessa uusiminen.

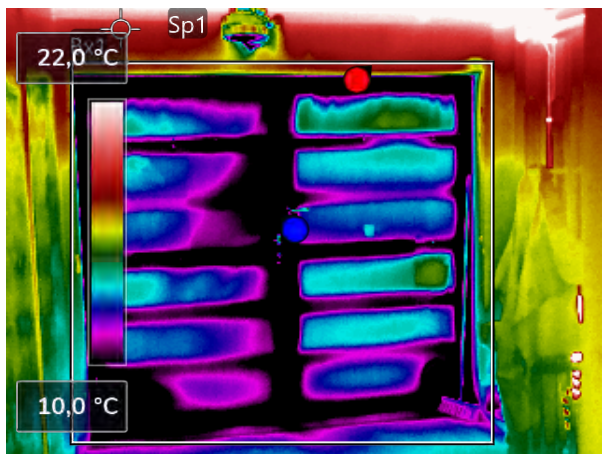
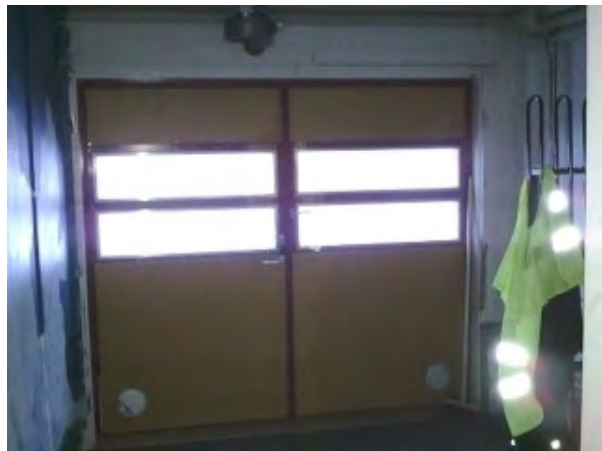
## KUVA 43

Kommentit: Ulko-oven tiivisteissä on merkittävää ilmavuotoa.

Toimenpide ehdotus: Tiivisteiden uusiminen sekä tarvittaessa ulko-ovien säätäminen.

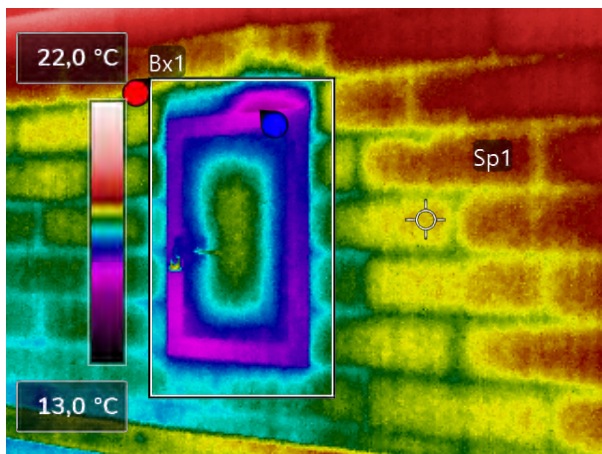
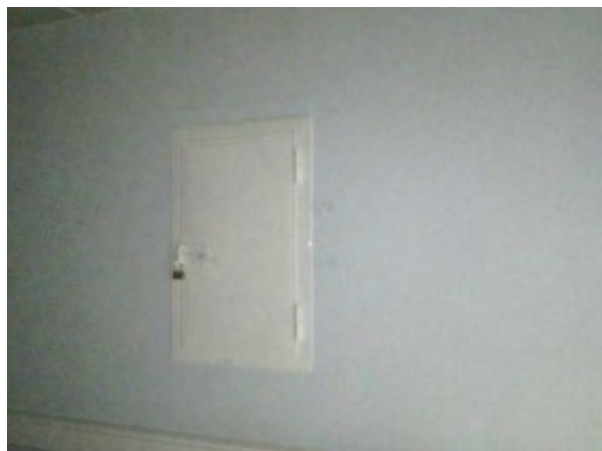
## KUVA 44

Kommentit: Varastosta maapohjalla olevaan tilaan olevan luukun kohdalla on vähäisiä lämpötilapoikkeamia.  
Toimenpide ehdostus: Ei korjaustarvetta.

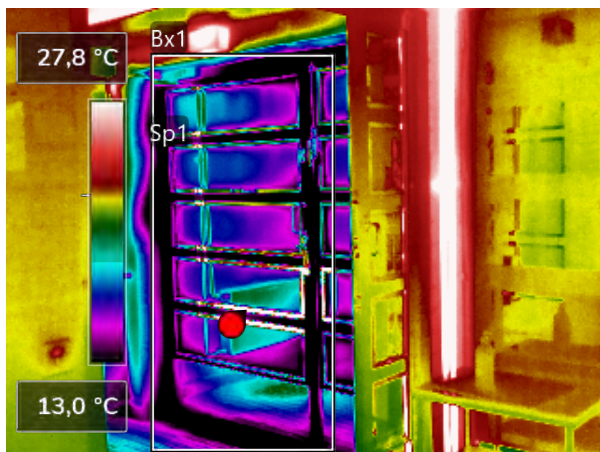
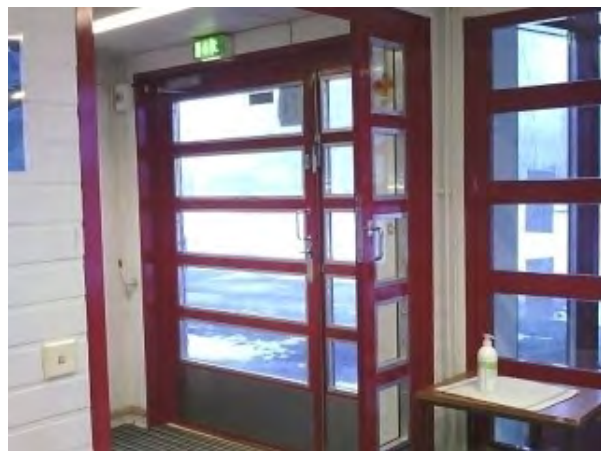
## KUVA 45

Kommentit: Ulko-oven tiivisteissä on merkittävää ilmavuotoa.  
Toimenpide ehdotus: Tiivisteiden uusiminen sekä tarvittaessa ulko-oven säätäminen.
