# TUTKIMUSSELOSTE.

## Länsirannan koulu

### Lappajärvi

Esa Kemppainen  
Proleader Oy  
19.2.2019

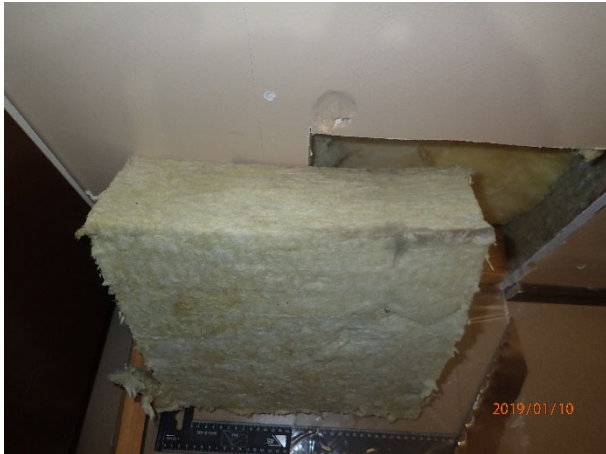
Kuva 4. Ulkoseinän mineraalivilla oli aistinvaraisesti hyväkuntoinen

- Ulkoseinän mineraalivillasta alaohjauspuun päältä otettiin materiaalinäyte (mikrobi 2 RM2019-053) mikrobianalyysiin (ks. kuva 4). Analyysituloksen perusteella **seinäeristeen alaosassa on selvä mikrobikasvu** sisältäen mm; *Penicillium sp.* +, *Cladosporium sp.* +, *steriilit* +, *\*Aspergillus-ryhmä Restricti* +++(T)

Ulkoseinän alaosan mineraalivillat suositellaan uusittaviksi noin 1-metrin korkeudelle lattiapinnasta. Ulkoseinän alaosan puurakenteiden ja perusmuurin välin epämääräinen koolaus ja eristeet tulisi poistaa. Perusmuurin ja ulkoseinän väli voitaisiin täyttää esimerkiksi eps-betonivalulla. Juhlasalin levytykset ja eristeet uusitaan alueilta missä vanhoja vuotojälkiä näkyvillä (vaurioalue + metri vaurioitumatonta).
