TUTKIMUSSELOSTE.  
Länsirannan koulun  
lisätutkimukset  
Lappajärvi

Esa Kemppainen  
Proleader Oy  
13.5.2019

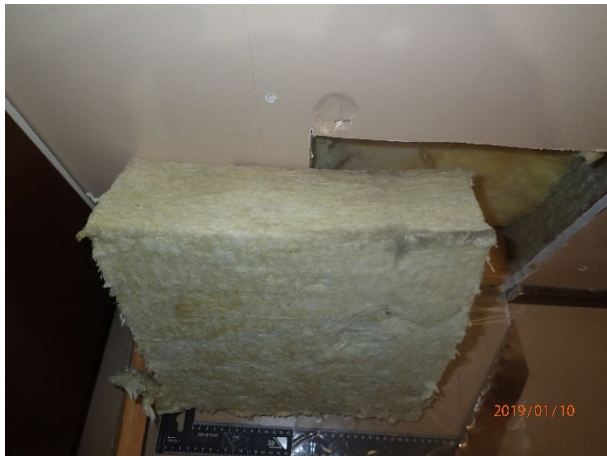
Kuva 4. Ulkoseinän mineraalivilla oli aistinvaraisesti hyväkuntoinen

- Ulkoseinän mineraalivillasta alaohjauspuun päältä otettiin materiaalinäyte (mikrobi 2 RM2019-053) mikrobianalyysiin (ks. kuva 4). Analyysituloksen perusteella **seinäeristeen alaosassa on selvä mikrobikasvu** sisältäen mm; *Penicillium sp.* +, *Cladosporium sp.* +, *steriilit* +, *\*Aspergillus-ryhmä Restricti* +++(T)

Ulkoseinän alaosan mineraalivillat suositellaan uusittaviksi noin 1-metrin korkeudelle lattiapinnasta. Ulkoseinän alaosan puurakenteiden ja perusmuurin välin epämääräinen koolaus ja eristeet tulisi poistaa. Perusmuurin ja ulkoseinän väli voitaisiin täyttää esimerkiksi eps-betonivalulla. Juhlasalin levytykset ja eristeet uusitaan alueilta missä vanhoja vuotojälkiä näkyvillä (vaurioalue + metri vaurioitumatonta).

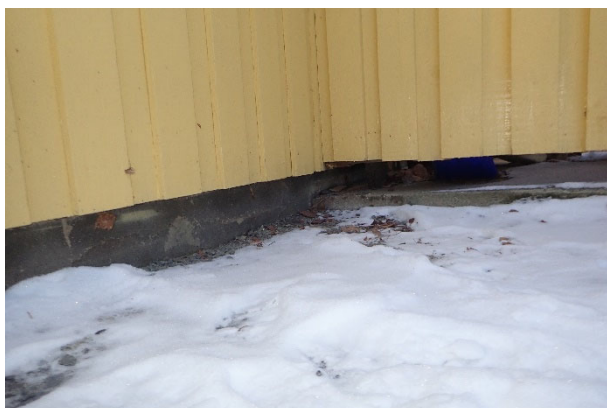
Kuva 15. Seinärakenteen alaosat sijaitsevat osittain maanpinnan tasolla tai maanpinnan alapuolella.

Rakenneavauksen kohdalla aistinvaraisesti todettuna ulkoseinä rakenne näyttäisi toimivan kosteusteknisesti tyydyttävästi. Kosteusteknisen riskin ulkoseinä rakenteelle muodostaa seinärakenteen sijainti maanpintaan nähden, sadevesien aiheuttama kosteusrasitus sadevesisyöksyjen ja roiskevesien kohdalla, ulkoseinä rakenteen alaosien vähäinen etäisyys kosteaan maahan, epätiivis seinärakenteen liitos perusmuuriin ja myös sadevesiä saattaa päästä ikkunoiden vesipeltien saumojen kautta seinärakenteisiin. Vanerinen tuulensulku saattaa jonkin verran estää seinärakenteen tuulettuvuutta. Lisäksi havaittujen ilmapuotojen kohdalla seinärakenteen lämpötila saattaa laskea tasolle, jossa sisäilman kosteus pääsee tiivistymään mikrobikasvun mahdollistavalle tasolle. Kestopuun kyllästeenä on saatettu käyttää hajua aiheuttavaa Ky-5 kyllästettä. Kylläste aiheuttaa hajua, mutta sen ei pitäisi aiheuttaa terveyshaittaa.
