LAPPAJÄRVEN LUKIO

RAKENNETEKNINEN KUNTOTUTKIMUS

24.01.2019

PROJEKTI 311294

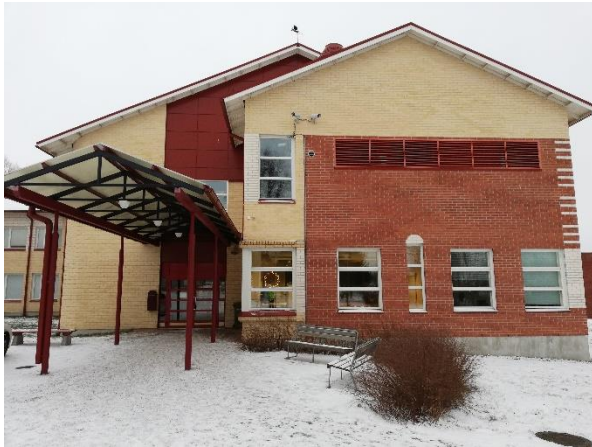
Kuva 1: Julkisivu pääsisäänkäynnin kohdalta.

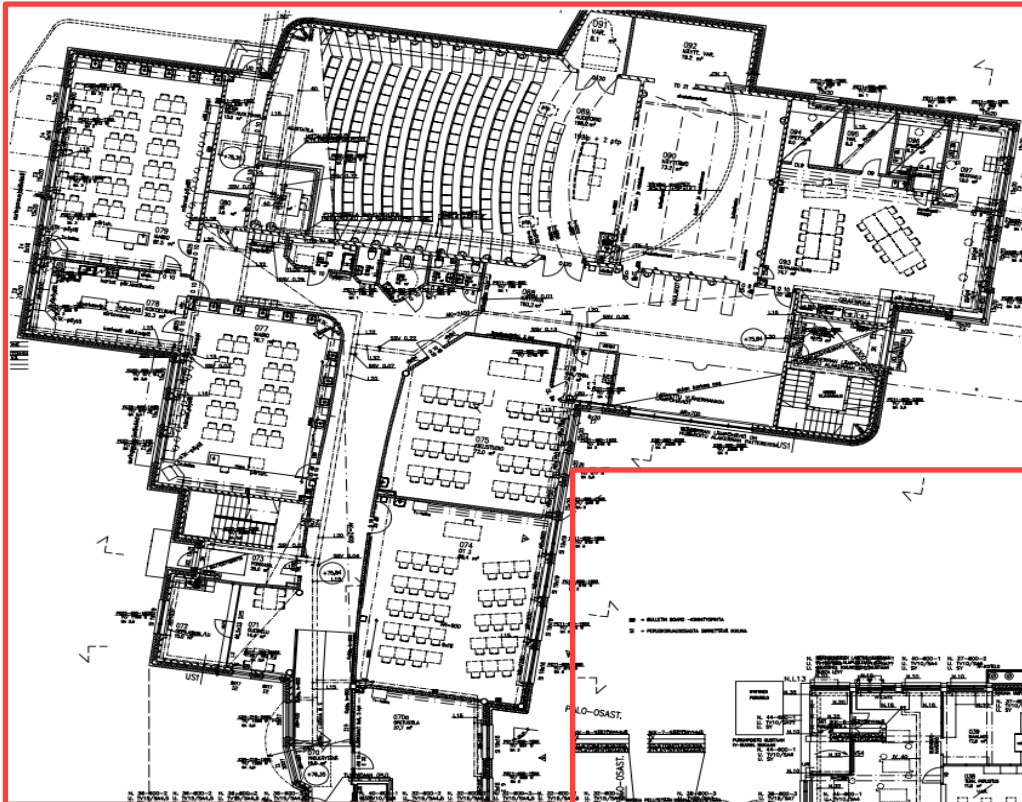
KUVA 7: PAIKANNUSPIIRROS, LUKION ENSIMMÄINEN KERROS.

Lattiat pinnoitettiin pintakosteudenosoittimella 1...3 metrin mittapistevälillä. Maanvastaisen teräsbetonilaatan pintakosteudet olivat pääosin tavanomaisella tasolla 60...70. Luokan 074 lattiat pinnoilla havaittiin lievää kosteuspoikkeamaa. Poikkeama-alue sijaitsee luokan ja käytävän välisen seinän viereltä noin puoleen väliin luokkaa koko seinän matkalla. Pintakosteuden osoittimen näyttämä lukema oli noin 70...80. Myös luokan 077 ja käytävän 088 lattiat pinnoilla havaittiin lievää poikkeamaa, lukemien ollessa 70...85. Siivoushuoneessa havaittiin kohonneutta pintakosteutta lukemien ollessa 80...85. Poikkeama-alueet on esitetty tarkemmin liitteenä olevassa pohjakuvassa.

Alapohjan muovimattopinnoitteisten lattioiden kosteuspitoisuuksia tarkennettiin viiltomittauksen avulla, jossa lattiat pinnoitteeseen tehdyn viillon kautta mitattiin suhteellista kosteutta pinnoitteen ja betonilattian rajapinnasta. Mittauspisteet VM1, VM2, VM4 ja VM5 valittiin kohonneiden kosteusarvojen perusteella ja muut mittauspisteet ovat vertailumittauksia. Mittaustulokset on esitetty taulukossa 1 ja mittauspisteiden tarkemmat sijainnit on esitetty liitteenä olevassa pohjakuvassa.

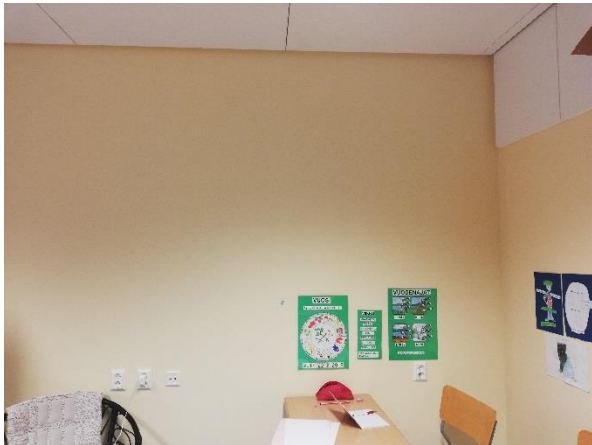
Rakennuksen vanhan- ja laajennusosan välisen seinän tiivistyskorjaus on saatujen tietojen mukaan tehty syksyllä 2018. Tiivistetty seinä sijaitsee opetustilan 070a ja vanhan osan välillä.

Kuva 14: Opetustilan 070a laajennusosan puoleinen päätyseinä on tiivistyskorjattu syksyllä 2018.

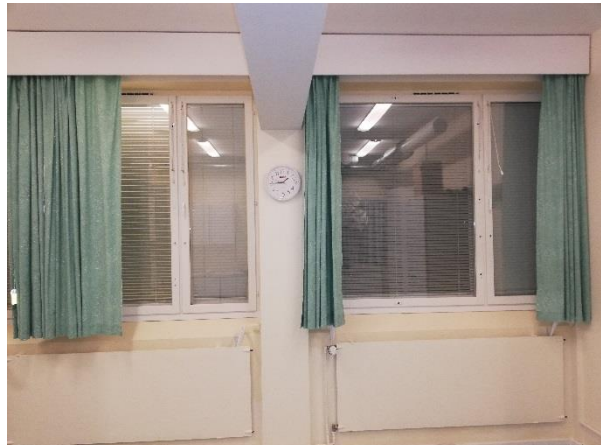
Kuva 15: Tiivistyskorjatun seinän vanhanosan puoleinen seinärakenne.

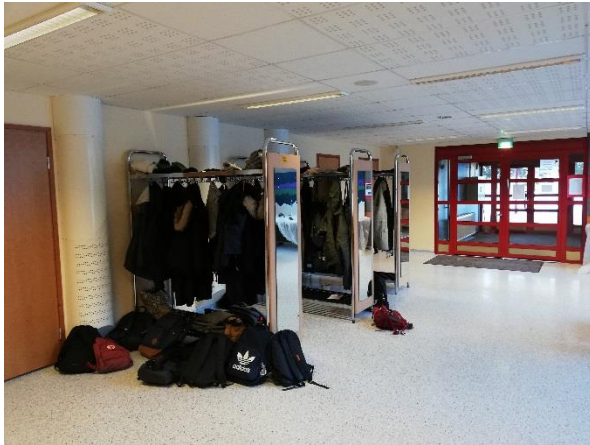
Ensimmäisen kerroksessa alaslasketut sisäkatot ovat umpirakenteisia kipsilevyntaisia sisäkattorakenteita. Sisäkattotiloissa oli havaittavissa jonkin verran paljaita mineraalivillaeristeitä, mutta pääosin sisäkattotilat olivat siistikuntoisia.

Kuva 16: Alaslasketut sisäkattot ovat kipsilevyrakenteisia.

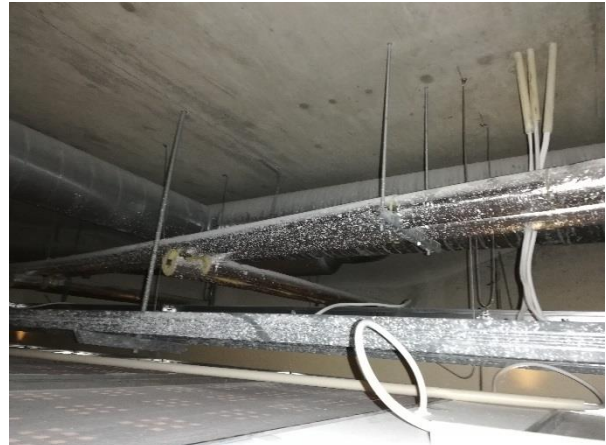
Kuva 17: Sisäkattojen tilat olivat pääosin siistikuntoisia.

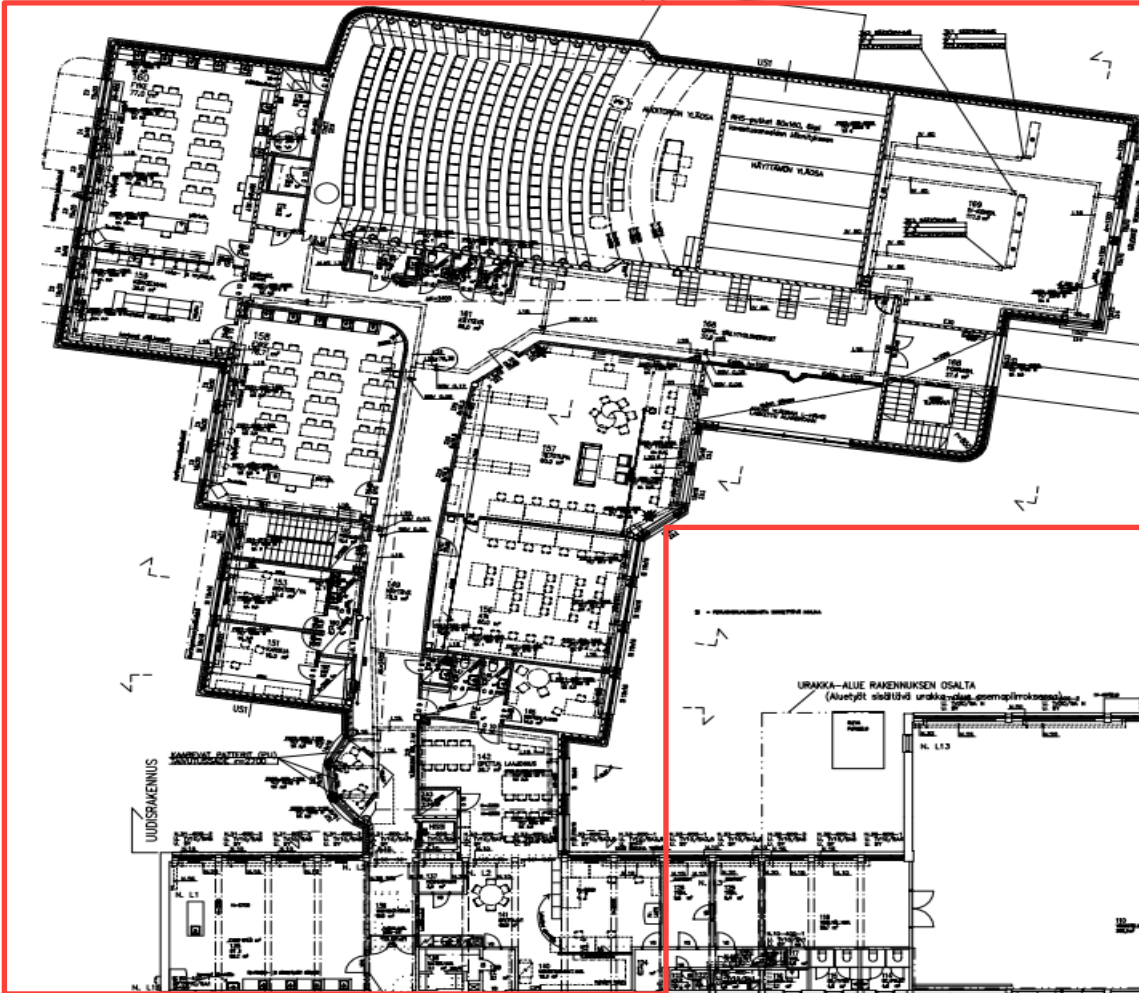
KUVA 20: PAIKANNUSPIIRROS, LUKION ENSIMMÄINEN KERROS.

Opettajien huoneen ja luokan 156 välisellä seinällä havaittiin vaakasuuntainen halkeama noin 1,5 metrin korkeudella lattiasta. Halkeama jatkui myös viereisen tilan 145 seinällä. Halkeaman leveys oli useita millijä. Halkeaman suuruus ja laajuus viittaavat perustusrakenteiden painumiseen.

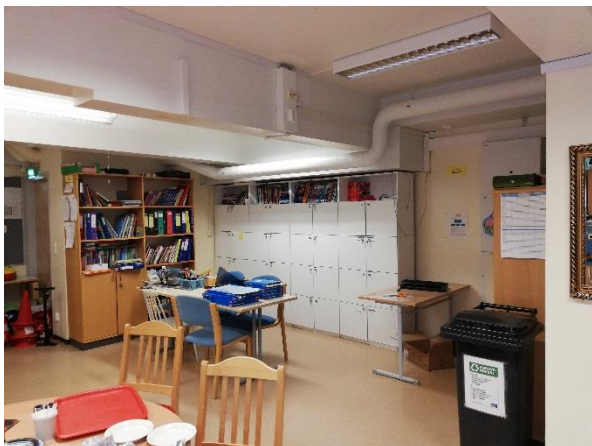
Opettajien huoneessa laajennusosa on yhdistetty vanhaan osaan. Opettajien huoneeseen johtavat ovet on tiivistetty teippaamalla vanhalta puolelta ilmapirtausten estämiseksi vanhan puolen käyttämättömältä osalta laajennusosalle. Merkkisavumittausten perusteella ilmapirtausten suunta on rakennuksen laajennusosalta vanhalle osalle kaikissa tarkastetuissa kohdissa normaalin ilmanvaihdon aikana.

Kuva 23: Laajennusosa on yhdistetty vanhaan opettajan huoneeseen.

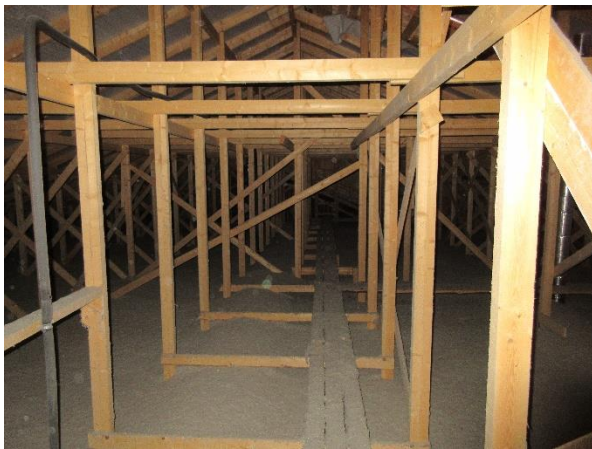
Aluskatteen läpivientien kohdilla lämmöneristeen päällä on havaittavissa veden tippumisjälkiä. Aluskatteen läpivientejä ei ollut tiivistetty. Myös harjalla olevien yläpohjan tuuletusventtiilien alla lämmöneristeen päällä oli veden tippumisjälkiä. Lämmöneristeiden päällä havaittiin paikoitellen hiirien ulosteita ja polkuja. Yläpohjan palokatkoseinien tiivistyksissä ei havaittu puutteita näkyviltä osin. Vesikatolle päättyvän viemärin tuuletusputken lämmöneristykset puuttuivat. Yläpohjassa ei havaittu vaurioon viittaavaa.

Kuva 25: Yläpohja on varustettu kulkusilloilla.

Aluskatteen tiivistämättömät läpiviennit on syytä tiivistää mahdollisten vuotovesien aiheuttamien vaurioiden ehkäisemiseksi. Kastuneet lämmöneristeet on syytä poistaa ja korvata uusilla eristeillä. Eristeiden vaihdon yhteydessä tarkastetaan ovatko valumavedet aiheuttaneet rakenteille vaurioita.

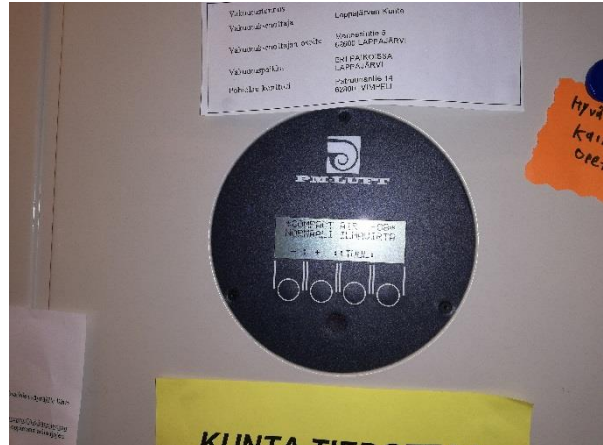
Kuva 31: PM-Luft ilmanvaihtokone.

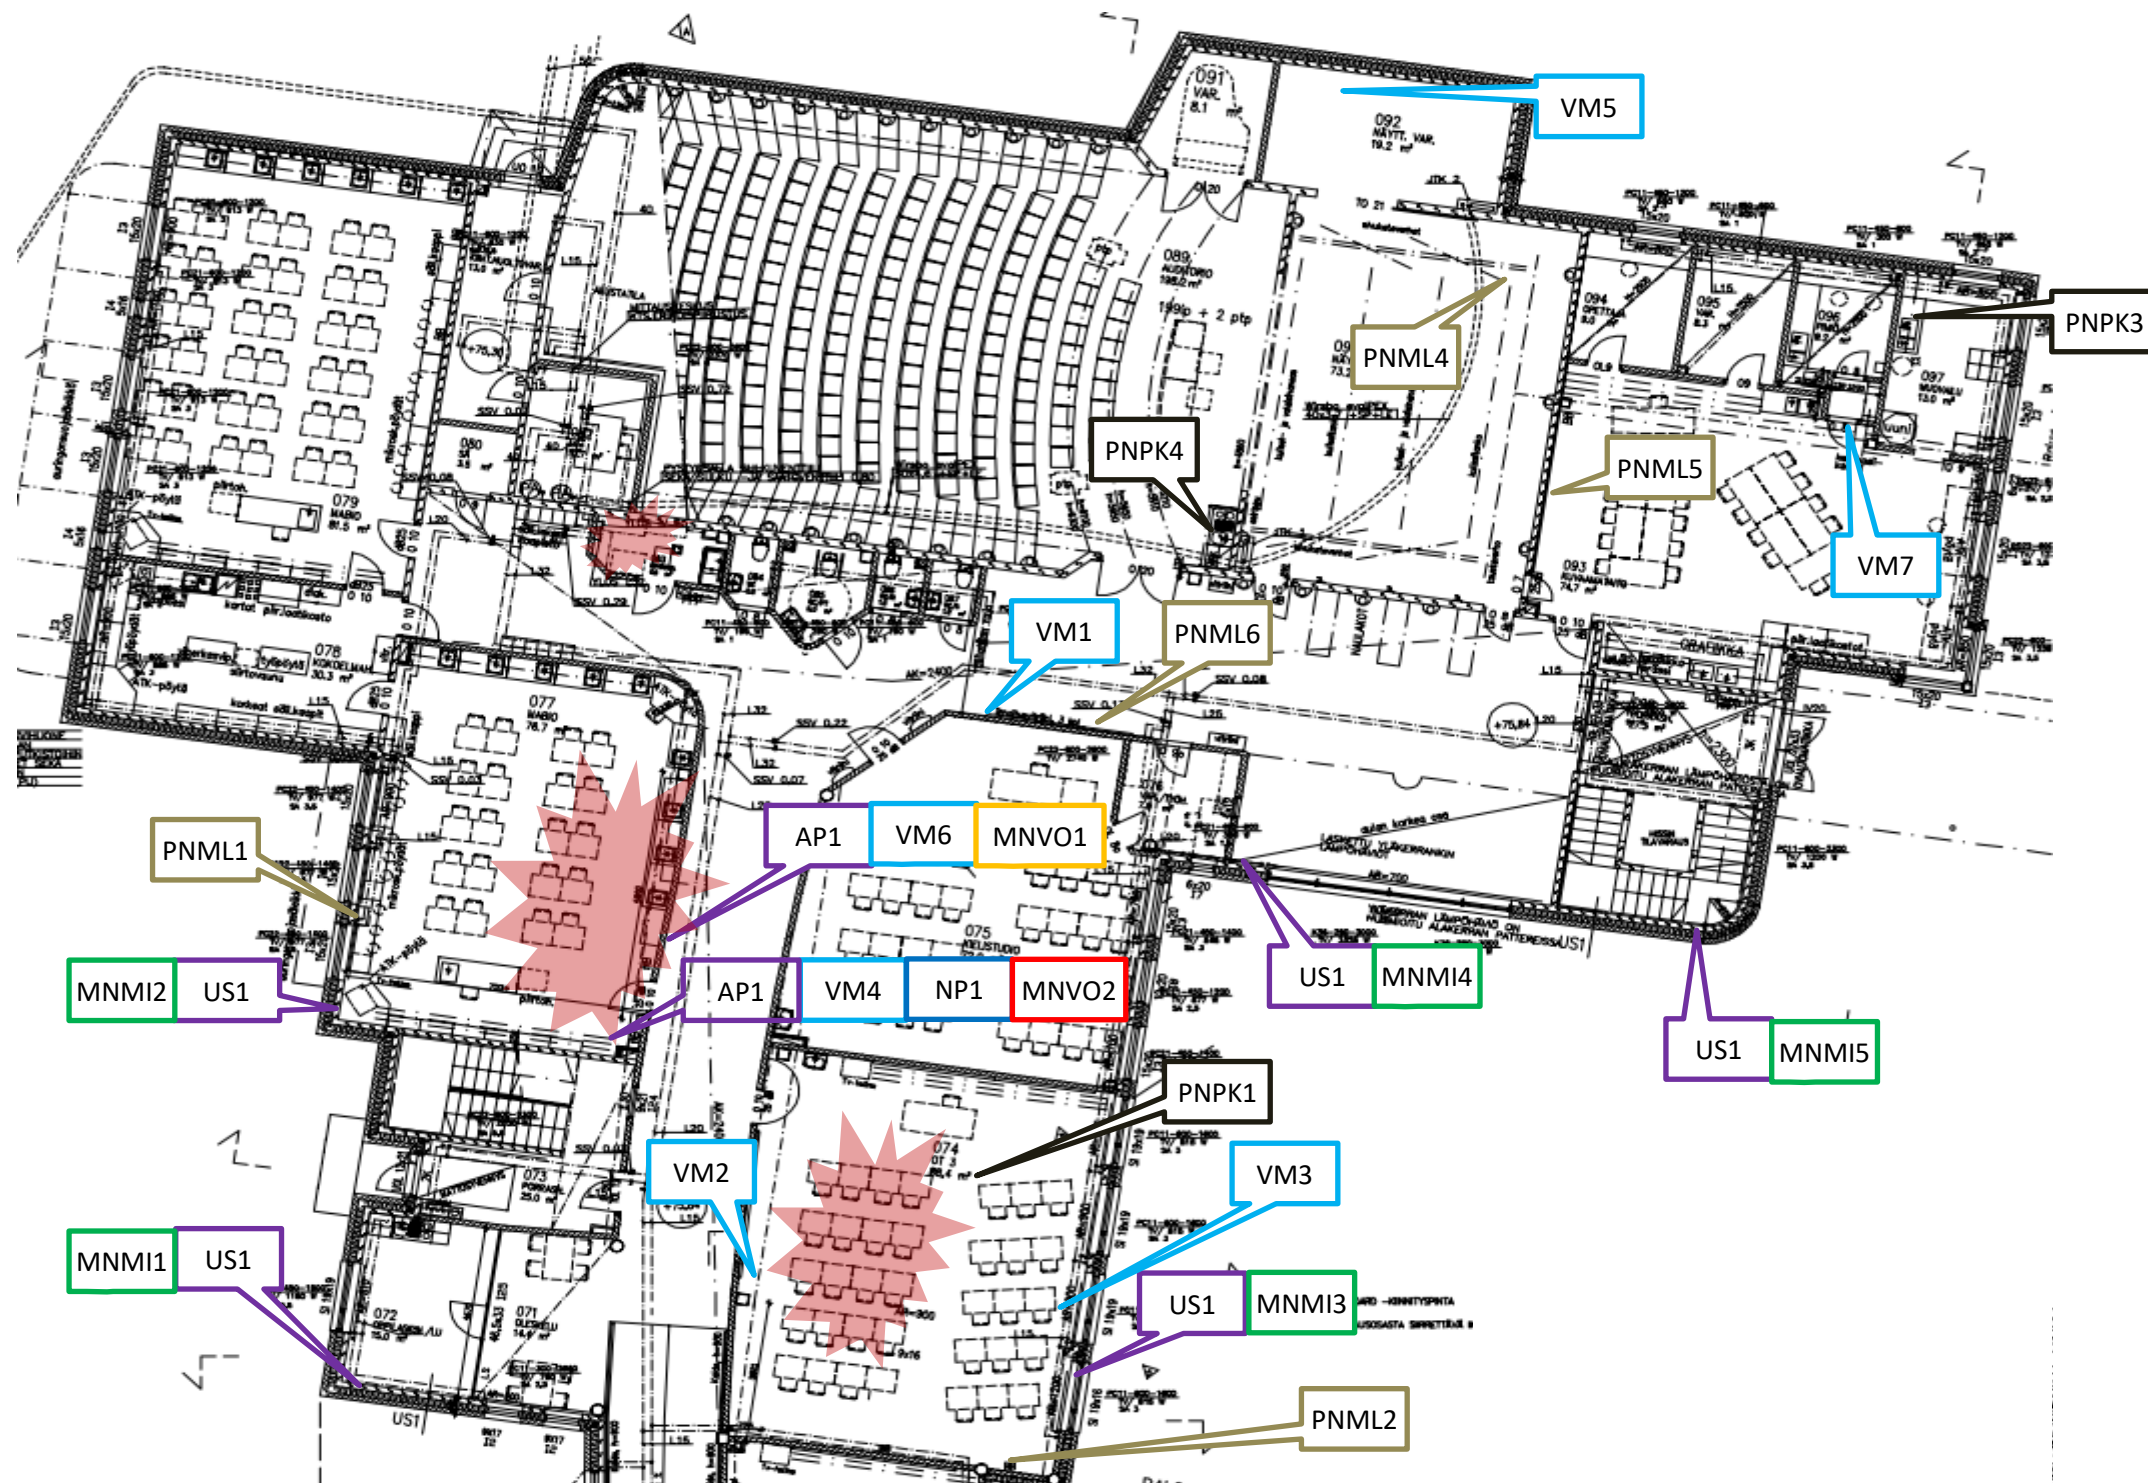
1.kerros

Mittapisteiden VM4 ja VM6 tuloksia voidaan pitää kohonneena, kun niitä verrataan vertailumittapisteiden tuloksiin. Opetustiloissa 074 ja 077 oli havaittavissa kemiallista hajua. Riittävän korkea muovimaton alapuolinen kosteus voi aiheuttaa muovimaton ja kiinnitysliiman kemiallisen hajoamisen ja siten materiaalivaurioihin viittaavia hajuja sisäilmaan.
