# Tarkastusraportti

| Asiakas | Kiint Oy Nakkilan<br>Kotiteollisuuskoulu |
| Vahinkopaikan<br>osoite | Pakkalantie 3, jakelukeittiö<br>29250 Nakkila |

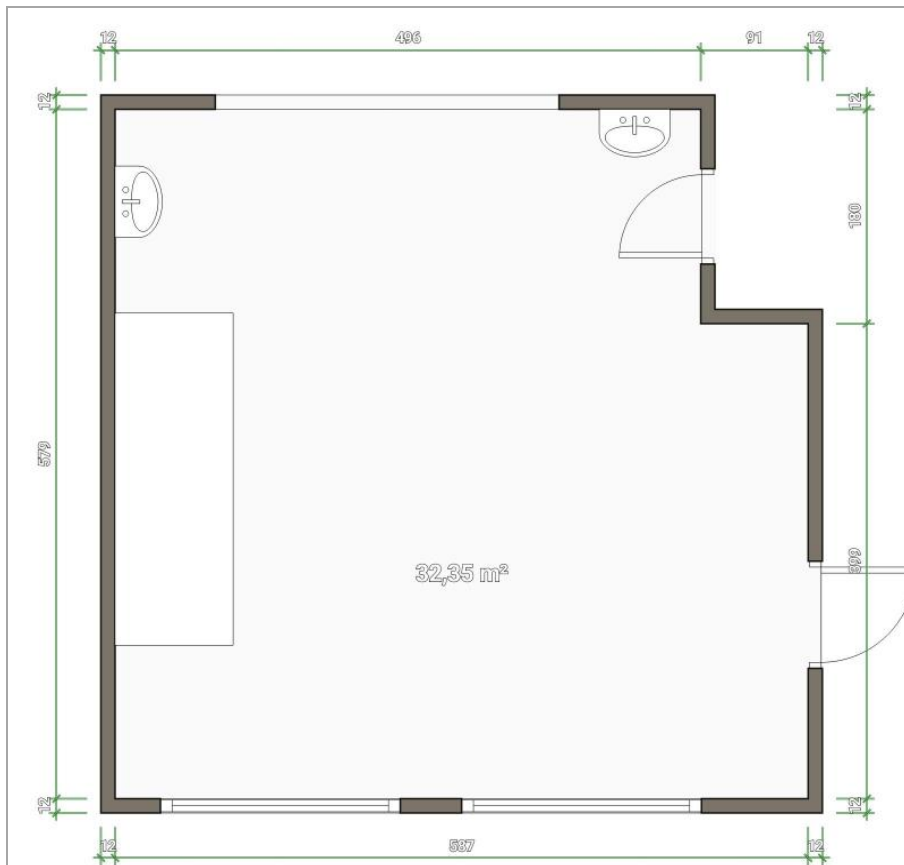
Rakennuksen pohjakuva  
Keittiö

- Seinällä kosteutta punaisella merkityllä alueella
- Kosteus tiivistyy rakenteiden pinnoille erityisesti sinisellä rajatulla alueella.
- Sininen alue altistuu myös roiskevedelle tiskatessa.
- Vihreä nuoli: kasvustoa seinän kipsilevyssä

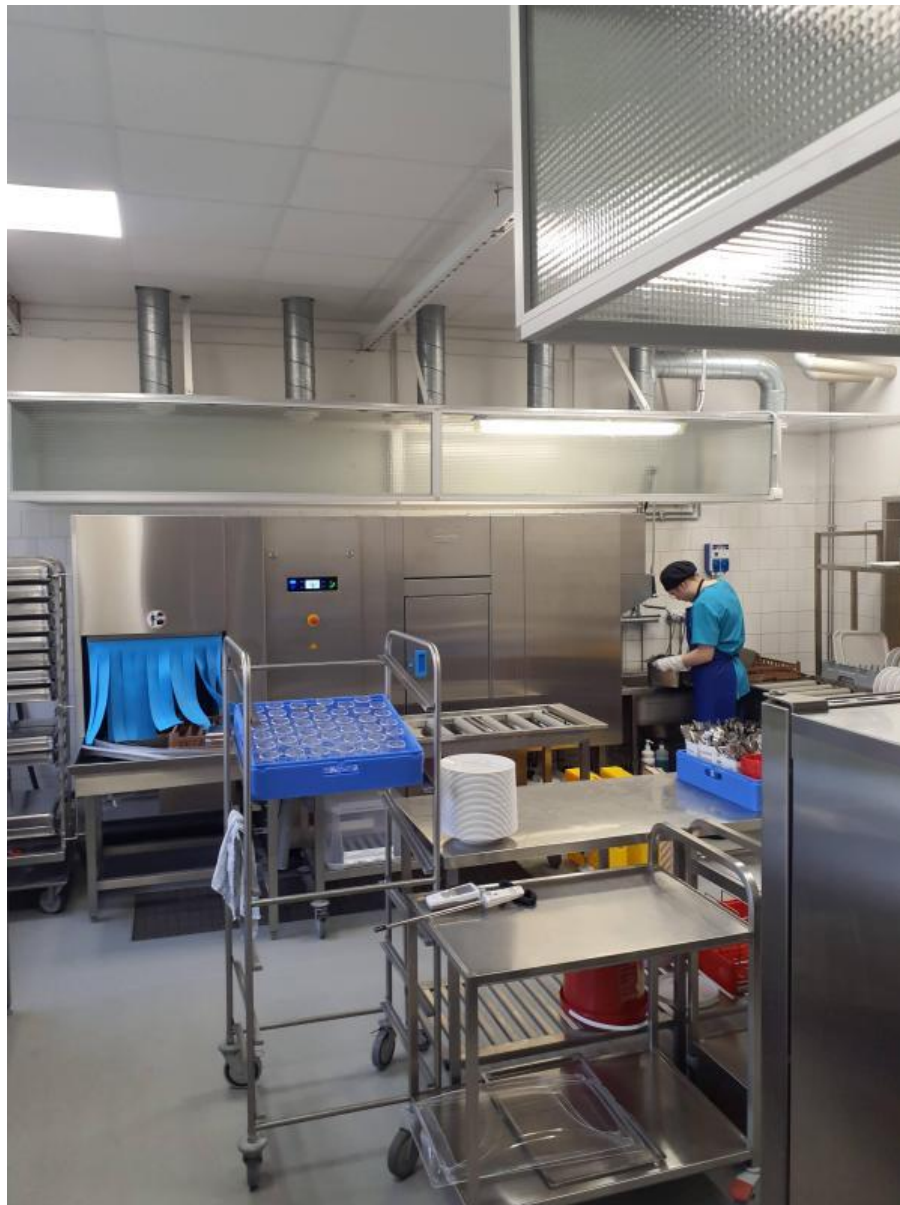
Keittiö

- Sininen nuoli: vesiputkeen tiivistynyt kosteus pääsee muovilevyn alle
- Pintakosteuden tunnistimen kohonneet kosteusarvot on merkitty kuvaan punaisella, normaalit verrokkiarvot keltaisella.
- Laatoituksen pinnassa oli kartoitushetkellä tiivistynyttä kosteutta kauttaaltaan tiskialtaan ympäristössä.
- Pintakosteuden tunnistimen kosteusarvo laatoitetulla sivuseinällä 30 = normaali.

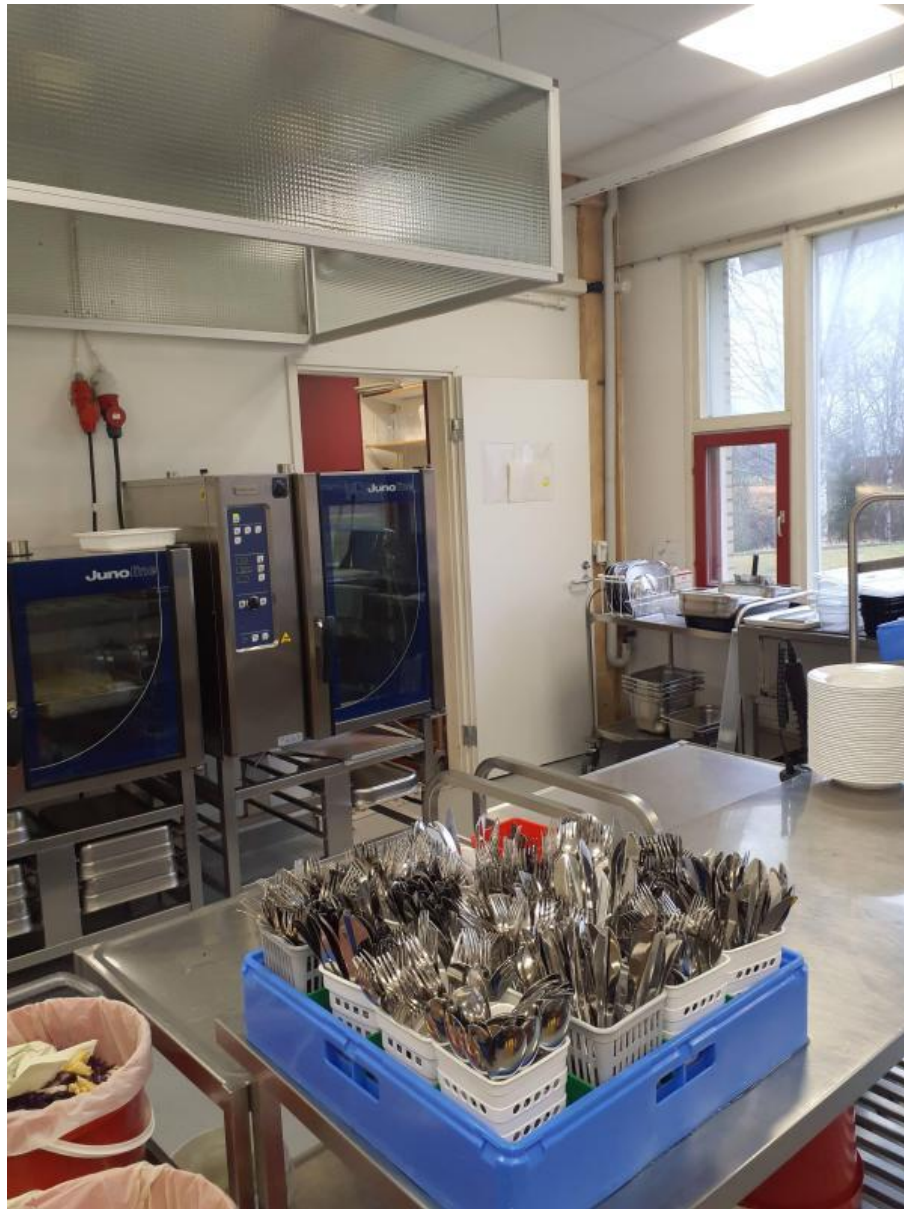
Keittiö

- Tiskialtaan alla seinälaatta irronnut ja kipsilevy kasvustossa.
- Pintakosteuden tunnistimen kohonneet kosteusarvot kauttaaltaan kuvassa näkyvällä seinän alueella 130-140.

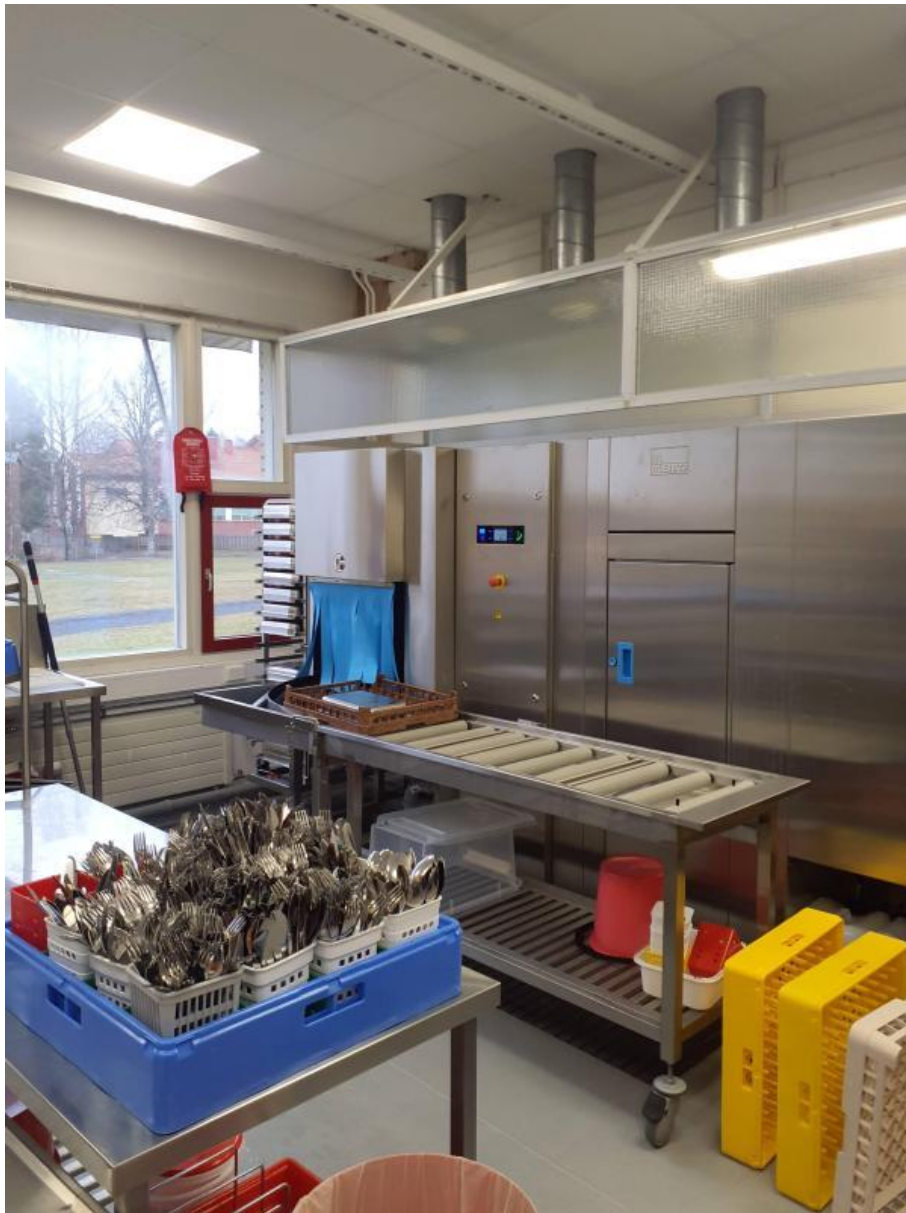
Keittiö

- Kuvassa punaisella rajatulla alueella seinän kosteus koholla.
- Laatoituksen osalla kohonneet arvot voivat johtua kondenssivedestä, jota syntyy astianpesukoneen käytöstä ja tiskauksesta.
- Kartoitushetkellä laatoituksen pinnalla tiivistynyttä vettä.
