# Simon Ala-aste, Simon kunta

Sahatie 4, 95200 Simo

## Rakenne- ja kosteustekninen tutkimus

11.3.2019

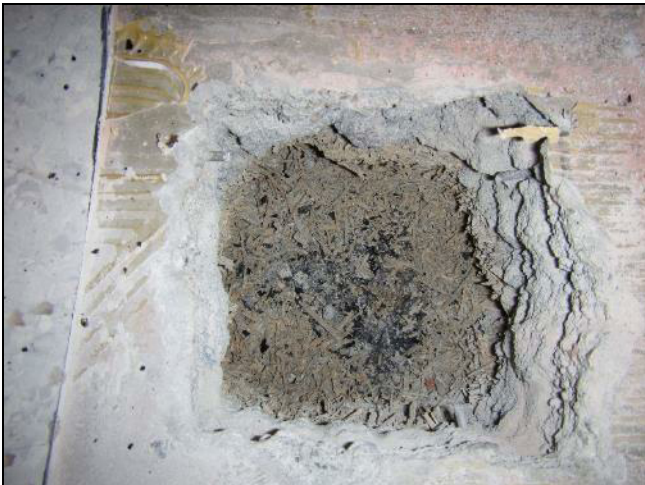
Kuva 7. AP1: Rakenneavauksesta löytyi alkuperäinen Toja-  
levy sekä pikisively pohjalaatan päältä. Raken-  
neavauksesta tuli pistävä pien haju.

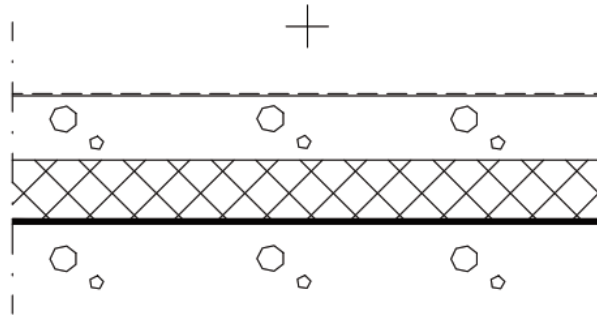
**Kellarin ja 1.krs alkuperäinen rakenne rakenneavauskohdassa (RA1) AP1 rakenteet ovat ylhäältä päin lukien (vanha leikkaus liikuntasaliivestä):**

- Muovimatto
- Liima ja tasoite n. 1-2 mm
- Pintabetonilaatta n. 65 mm
- Tojalevy (lastuvilla) n. 60mm
- Pikisively n. 1-2mm
- Pohjalaatta

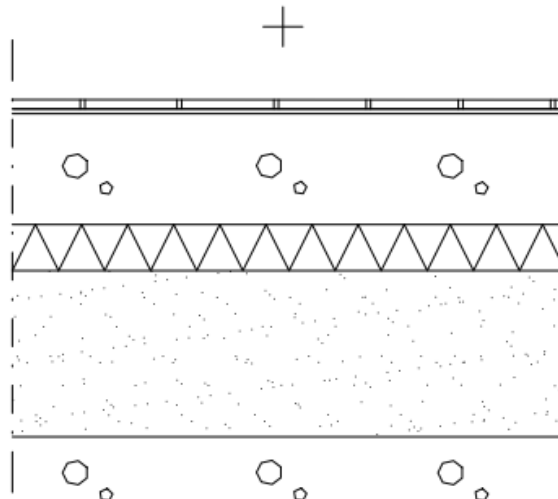
**Kellarin käytävällä 023 vanhan ummistetun luiskan rakenneavauskohdassa (RA4) AP2 rakenteet ovat ylhäältä päin lukien:**

- Keraaminen laatoitus
- Kiinnityslaasti n. 3 mm
- Betonilaatta n. 120 mm
- EPS-eriste n. 50 mm
- Hiekkatäyttö n. 180 mm
- Vanhan luiskan pohjalaatta

Kellarissa korjatun luiskan alueella havaittiin voimakasta kosteusrasitusta lattia- ja seinärakenteen liittymän alueella (pinnoitteen alla ”kalkkihärmettä”). Mahdollista on, että vanha luiska on jätetty paikalleen, ja ohjaa vesiä alapohjarakenteeseen.

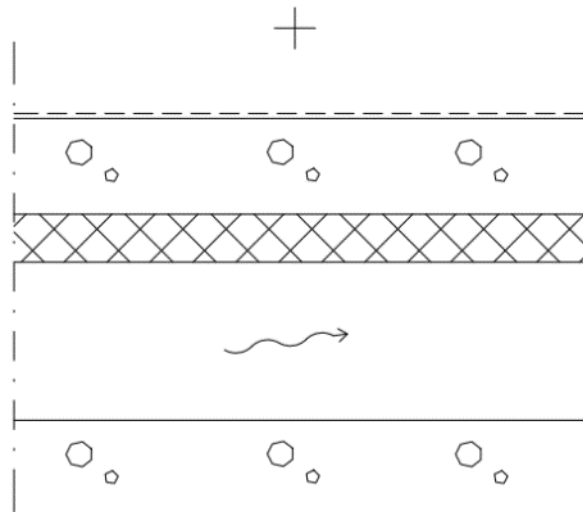
**1.krs maanvarainen alapohjarakenne, josta havaittiin kanaali/kotelotila lattian alla (AP3) ylhäältä päin lukien:**

- Muovimatto, kiinnitysliima
- Betonilaatta n. 100 mm
- Tojalevy n. 50 mm
- Ilmatila n. 250 mm
- Betonilaatta

Samanlainen havainto tehtiin tilojen 101 Kuvaamataito (RE3), 108 Varasto (RE4) ja 117 Ruokasali (nyk. musiikkiluokka) (RE5) tilojen ulkoseinien vierille poratuista rei'istä.

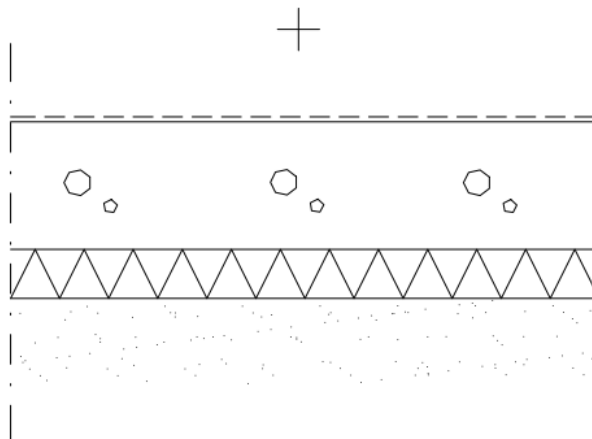
**AP4:**

**1.krs uusittujen alapohjarakenteiden osalta porattiin 5 kpl tarkistusreikiä (RE6-10). Tiedossa oli, että osalla lattioita roilottu uusien viemäreiden asennusta varten. AP4:**

- Muovimatto, kiinnityслиima
- Betonilaatta n. 130 mm
- EPS -eriste n. 50 mm
- Hiekka

Osalla reikiä havaittiin EPS ja hiekan välissä n. 50mm vahvaa betonikerrosta. Rakenteessa mahdollisesti paikoin vanha pohjalaatta.

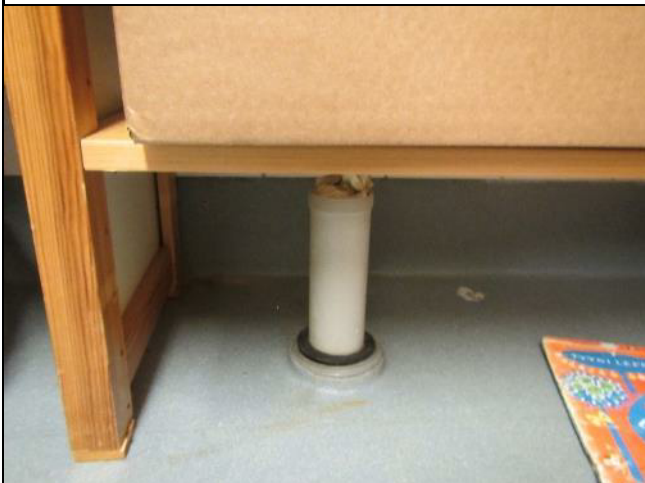
**Kuva 12.** Musiikkiluokan varastohuoneessa on tunkkainen hajua. Tilassa on kaksi kuivana olevaa ”märkä”kaivoa, joissa ei vettä tarkastuksen yhteydessä. Voimakasta viemärinhajua ei kuitenkaan havaittu.

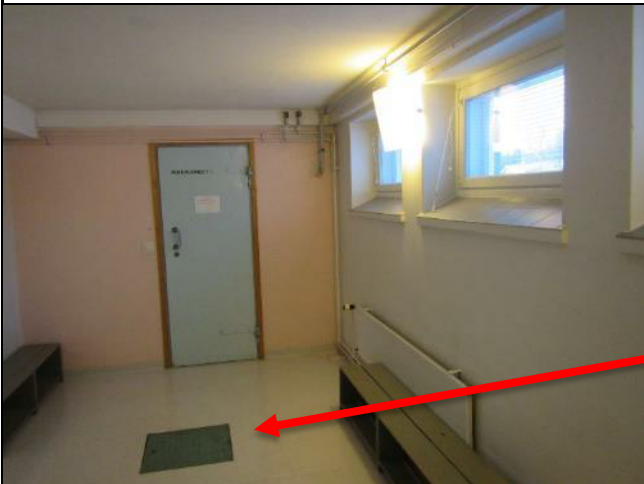
Kuva 19. Kellarin 012 eteisessä luukku lattiassa. Luukku ei ole tiivistetty.

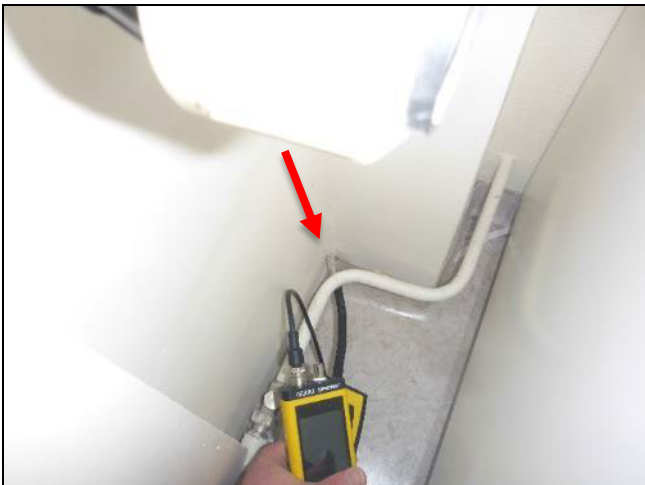
Kuva 21. Merkkiainekokeiden yhteydessä havaitut vuotokohdat alapohjasta sisäilmaan yleisesti muovimattojen nurkkapyörityksiä mm. pilarien kohdalla.

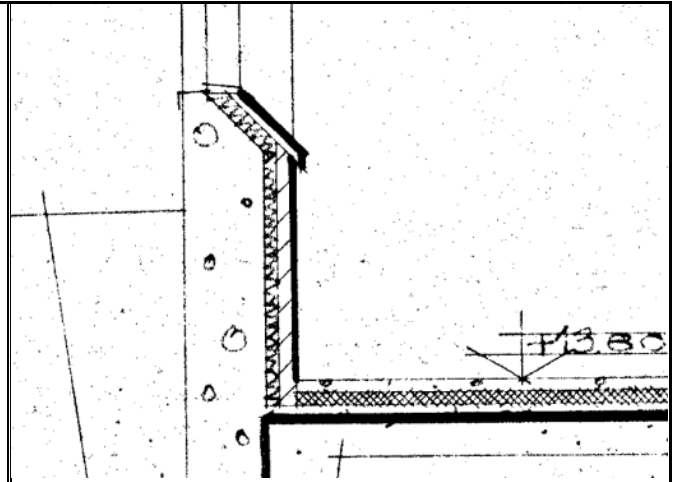
Kuva 24. Rakennepiirustus US 1 rakenneavauksen kohdalta (alkuperäinen).

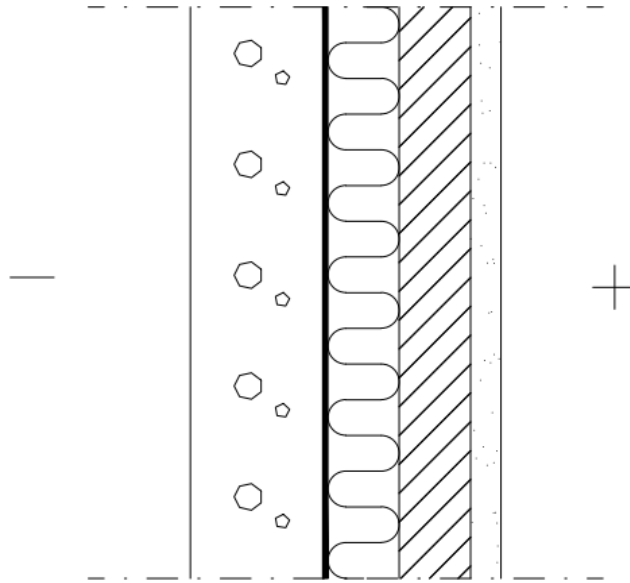
**US1 Maanvastainen seinä rakenneavauksen (RA1) perusteella sisältäpäin lukien:**

- pintarakenne vaihtelee (yleensä maalipinta)
- tasoiterappaus n. 30 mm
- syrjälleen muurattu tiili n. 70 mm
- villaeristematto + tervapaperit n. 65 mm
- pikisively
- perusmuuribetoni

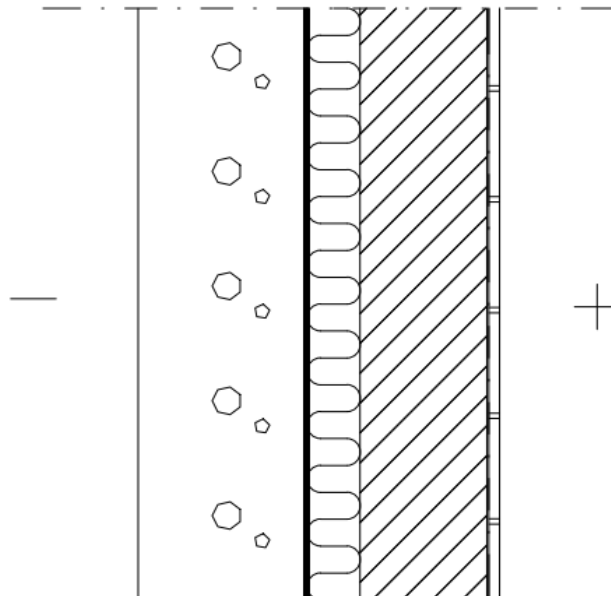
**US3 Maanvastainen seinä rakenneavauksen (RA5) perusteella sisältäpäin lukien:**

- pintarakenne keraaminen laatoitus
- kiinnityslaasti n. 2-4 mm
- punainen reikätiili 130 mm
- kivivillaeriste n.
- pikisively (paksu kerros, runsaasti valumia)
- perusmuuribetoni

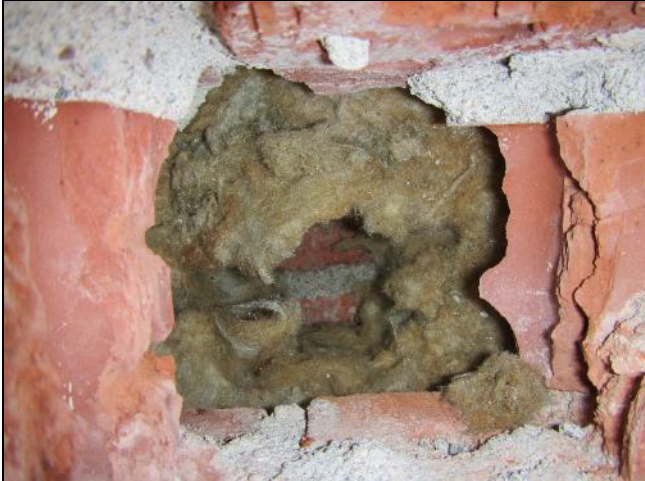
Kuva 30. US2. Rakenteessa ei selvää tuuletusrakoa.

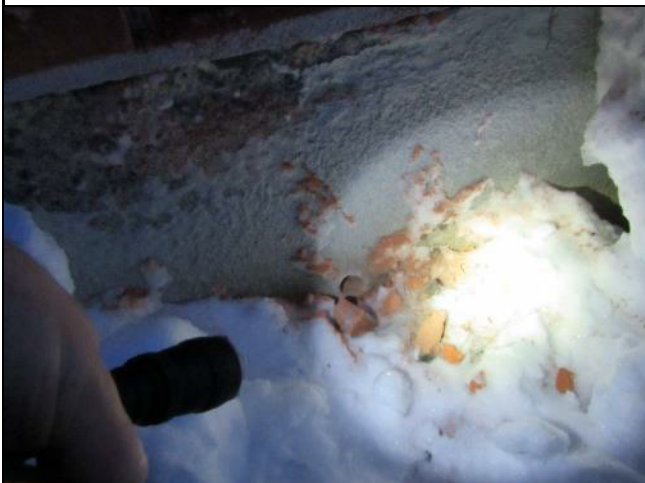
Kuva 32. Sokkelin rakenneavaus 32mm reikä. Rakenteessa ei havaittu toja,eristettä kuten suunnitelmissa esitetty. Eristeenä villa.

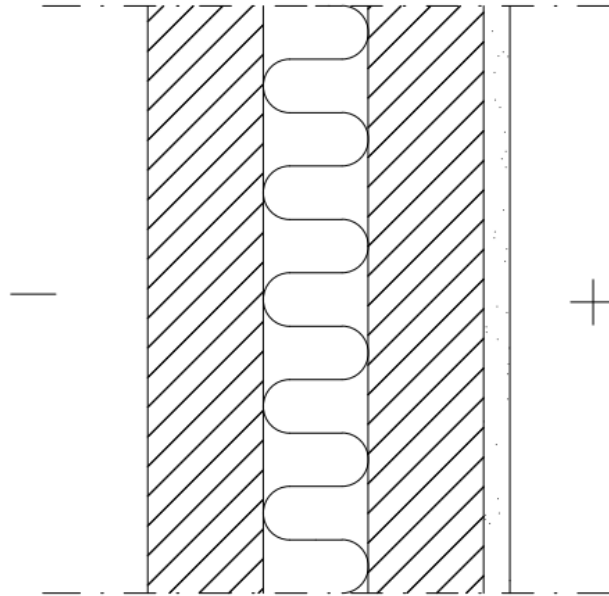
**US2 Tiiliverhoiltu ulkoseinä rakenneavauksen perusteella sisältäpäin lukien:**

- pintarakenne maali
- tasoiterappaus n. 20 mm
- punainen reikätiili n. 130 mm
- kivivillaeriste n. 100 mm (tuuletus puuttuu)
- punainen reikätiili ulkokuorena

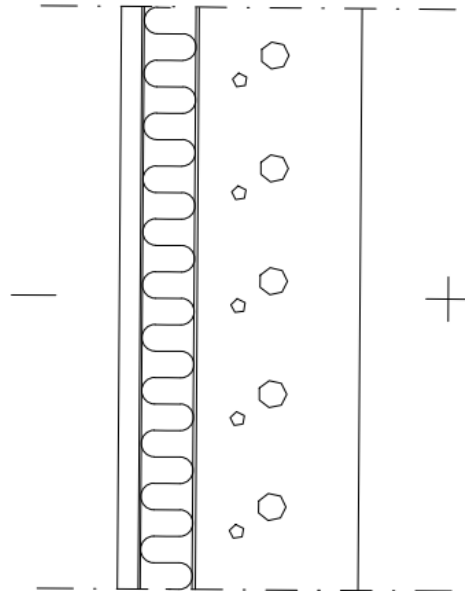
**US4 Peltiverhoiltu ulkoseinä rakenneavauksen perusteella sisältäpäin lukien:**

- sisäpuolen pinnoite
- betonipalkki välipohjan kohdalla / Välipohjan yläpuolella tiiliverhous kuten US2
- kivivillaeriste n. 80 mm ja koolauspuut peltiprofiilin kiinnikkeille (tuuletusrako ja tuulensuojalevy puuttuu)
- peltiprofiili julkisivuna

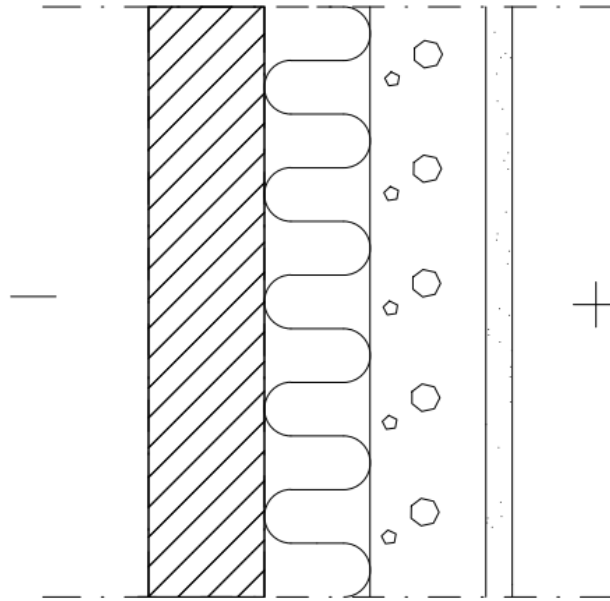
**US5 Liikuntasalin ulkoseinä rakenneavauksen perusteella sisältäpäin lukien:**

- sisäpuolen pinnoite
- välipohjan kohdalla betonipalkki
- kivivillaeriste n. 100 mm (tuuletus puuttuu)
- punainen reikätiili 130 mm

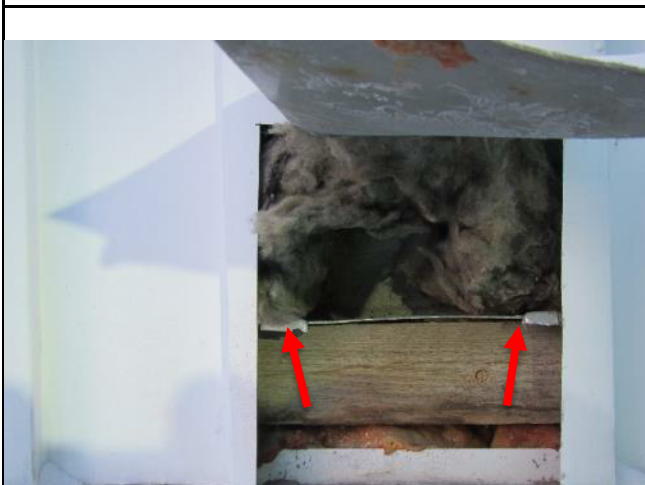
Kuva 38. Pellityksen "rimat" toimivat kiinnikkeinä ja tukkii ilmaraon.

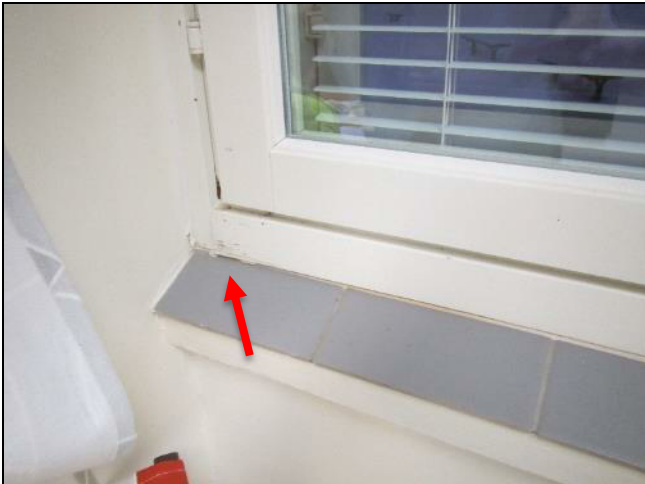
**Kuva 42.** Ikkunakarmien alueilla monin paikoin pistemäisiä vuotokohtia. Paikoin havaittiin myös viivamaisia vuotoja kohdilla, joissa silikonit irronneet pidemmältä matkalta.

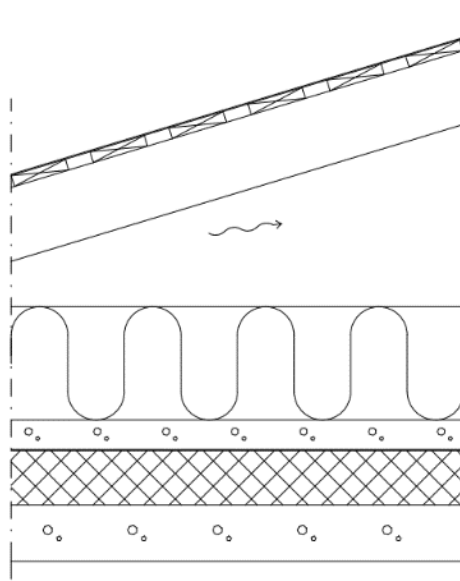
**Yläpohjan (YP1) rakennekerrokset ovat alhaalta päin lukien:**

- Sisäkaton pintamateriaali
- Yläpohjan betonilaatta
- Toja-levy n. 150 mm
- Tervapaperi
- Pintabetoni n. 30-50mm
- Puhallusvilla n. 200mm
- Tuulettuva yläpohja
- Vesikattorakenne

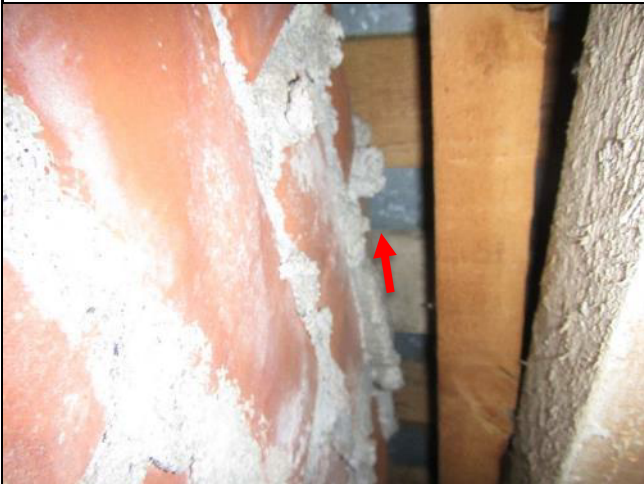
Kuva 48. Lumi päässyt yläpohjaan todennäköisimmin ruodelautojen välistä kovalla tuulella.

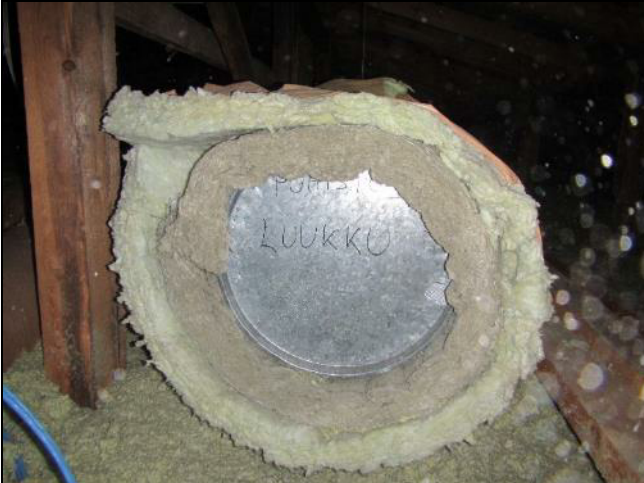
**Kuva 52.** IV-kanavien puhdistusluukku. Luukkuja ei avattu. Paljas metallipinta puhdistusluukun kohdalla voi aiheuttaa kosteuden tiivistymistä IV-kanavan sisäpintaan

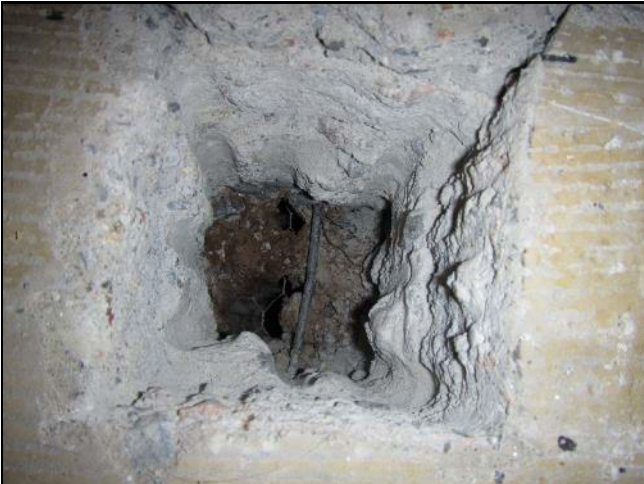
Kuva 55. 210 Siivouskomeron rakenneavauksesta havaittiin, ettei välipohjarakenne vastaa suunnitelmia (VP1). Pohjalla näkyvä tumma materiaali on korkkieristettä.

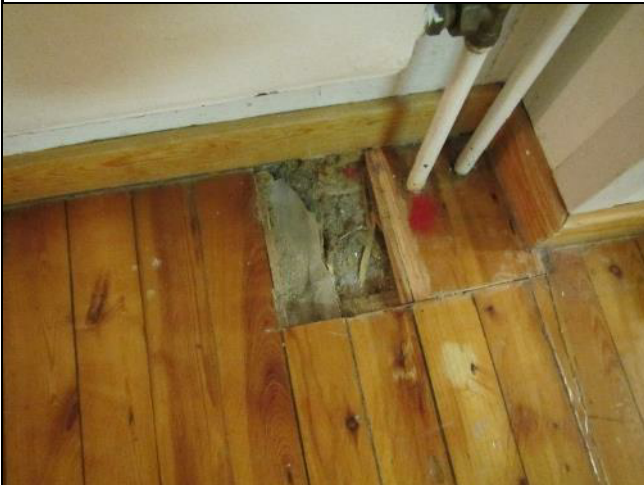
Kuva 57. Toinen rakenneavaus liikuntasaliin. Käytetty eri viljaa kuin edellisessä. Patteriputkien kohdalla betoninen valu. Puun haju rakenneavauksesta.

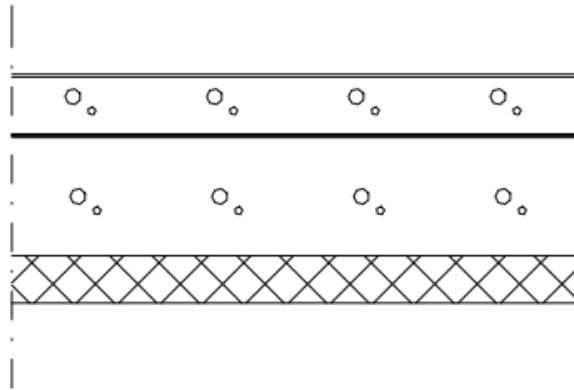
**VP1 (siivouskomero, RA16) ylhäältä lukien:**

- Muovimatto
- Kiinnitysliima
- Pintabetoni n. 60 mm
- Valupaperi
- Runkobetoni n. 125 mm
- Korkkieriste n. 50 mm (kannateltu kanaverkolla)
- Alapuolisen tuulikaapin putkikotelo

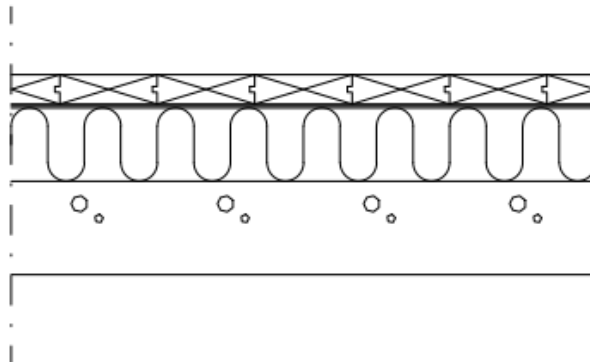
**VP2 (Liikuntasalon lattia, RA6-7) ylhäältä lukien:**

- Lakattu pontattu lattialankku n. 30 mm
- Rakennuspahvi n. 1 mm
- Eristevilla (lasi- ja kivivillaa) n. 75 mm
- Betonilaatta
- hiekkä 20...50 mm
- kantava ylälaattapalkisto

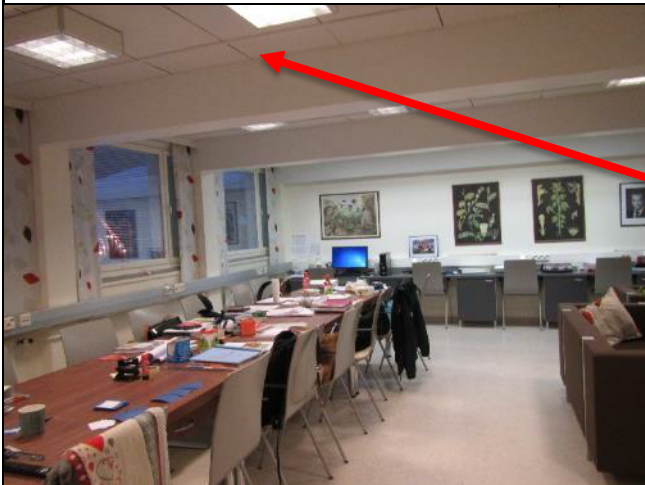
Kuva 60. Opettajanhuoneen katossa akustovillalevyjä. Ei reunakäsittelyä levyjen saumoissa.

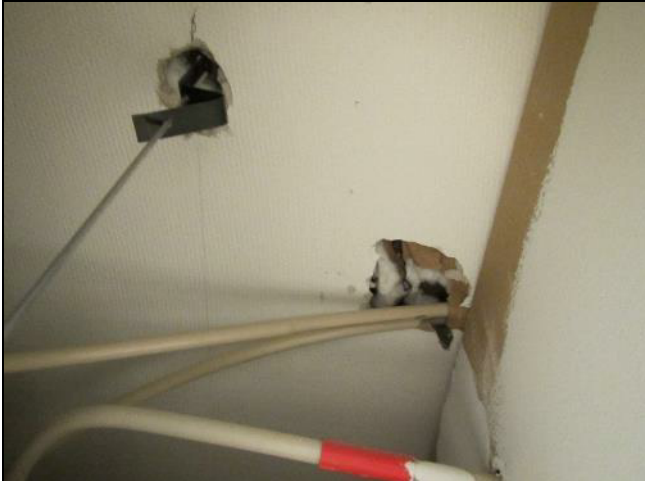
Kuva 62. Opettajanhuoneen eteisen alakaton taustalla asbestipitoista levyä. Levyä rikottu alakaton kiinnikkeitä ja putkia varten.

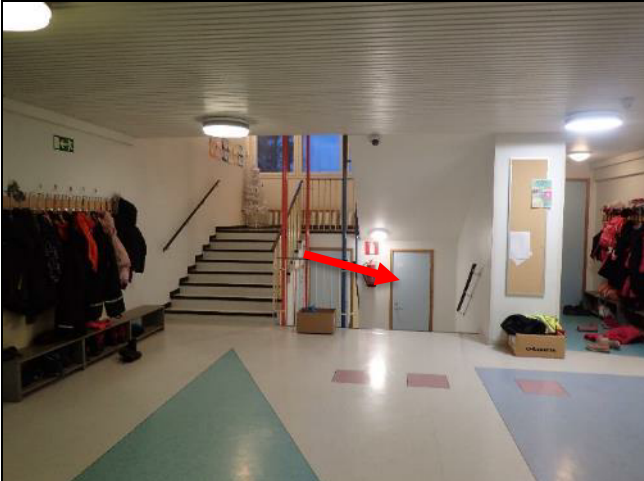
Kuva 64. Varastossa 003 oli maakelalrimainen haju.

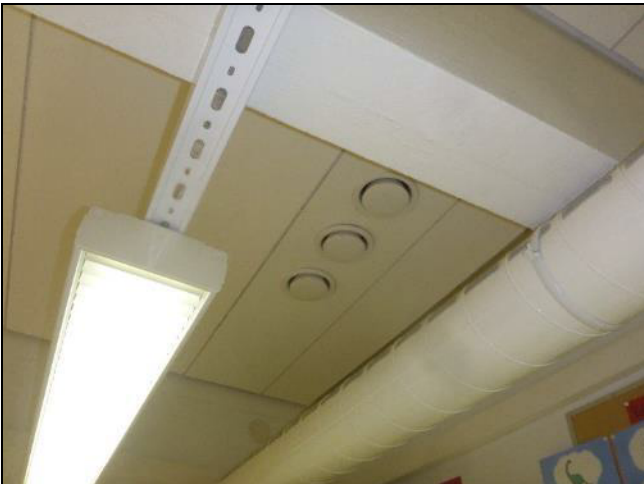
Kuva 66. Poistoilmaventtiileitä luokan katossa ja tuloilma putki alla. Ilmanvaihdossa syntyy osittain oikosulkuvirtaus.

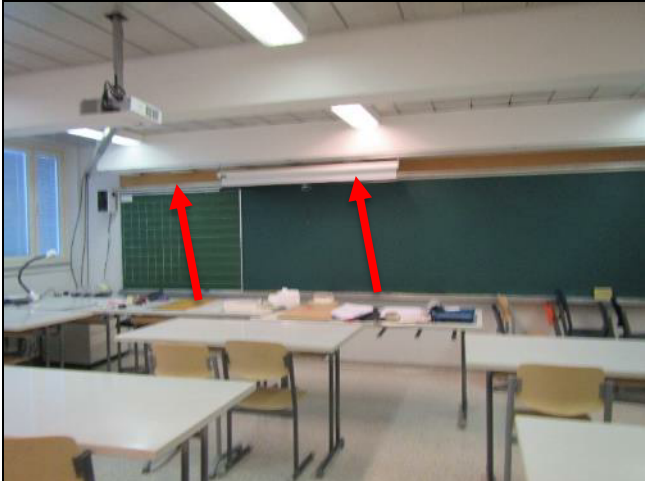
Kuva 68. 101 Kuvaamataitoluokassa tuloilmaventtiilit ovat liitutaulun päällä. Merkkisavulla havaittiin, että tuloilma huuhtelee vain luokan etuosaa.

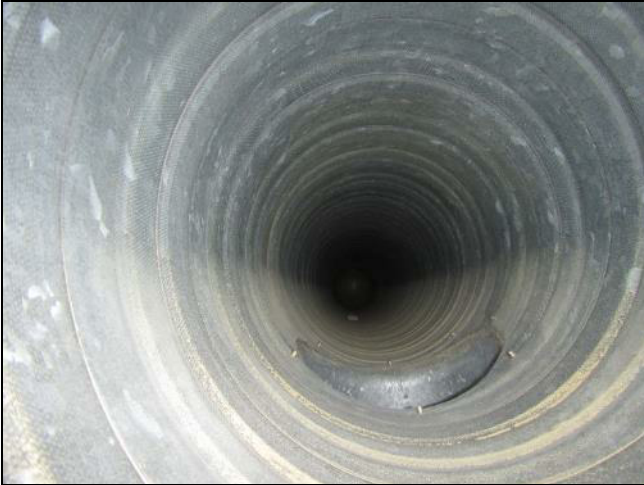
**Kuva 70.** Kuvaamataitoluokan tuloilmakanavassa on kellertävää pölyä.

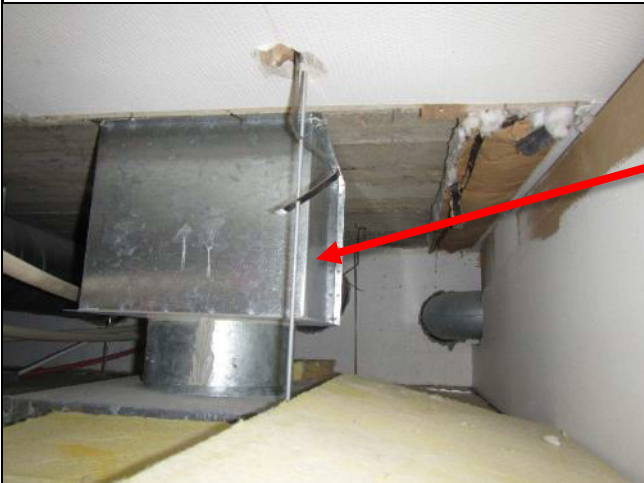
**Kuva 72.** Opettajanhuoneen eteisessä alakattomallinen tuloilmalein.
