Uusi yhtenäiskoulu

Yhtenäiskoulun ylipaineistaminen

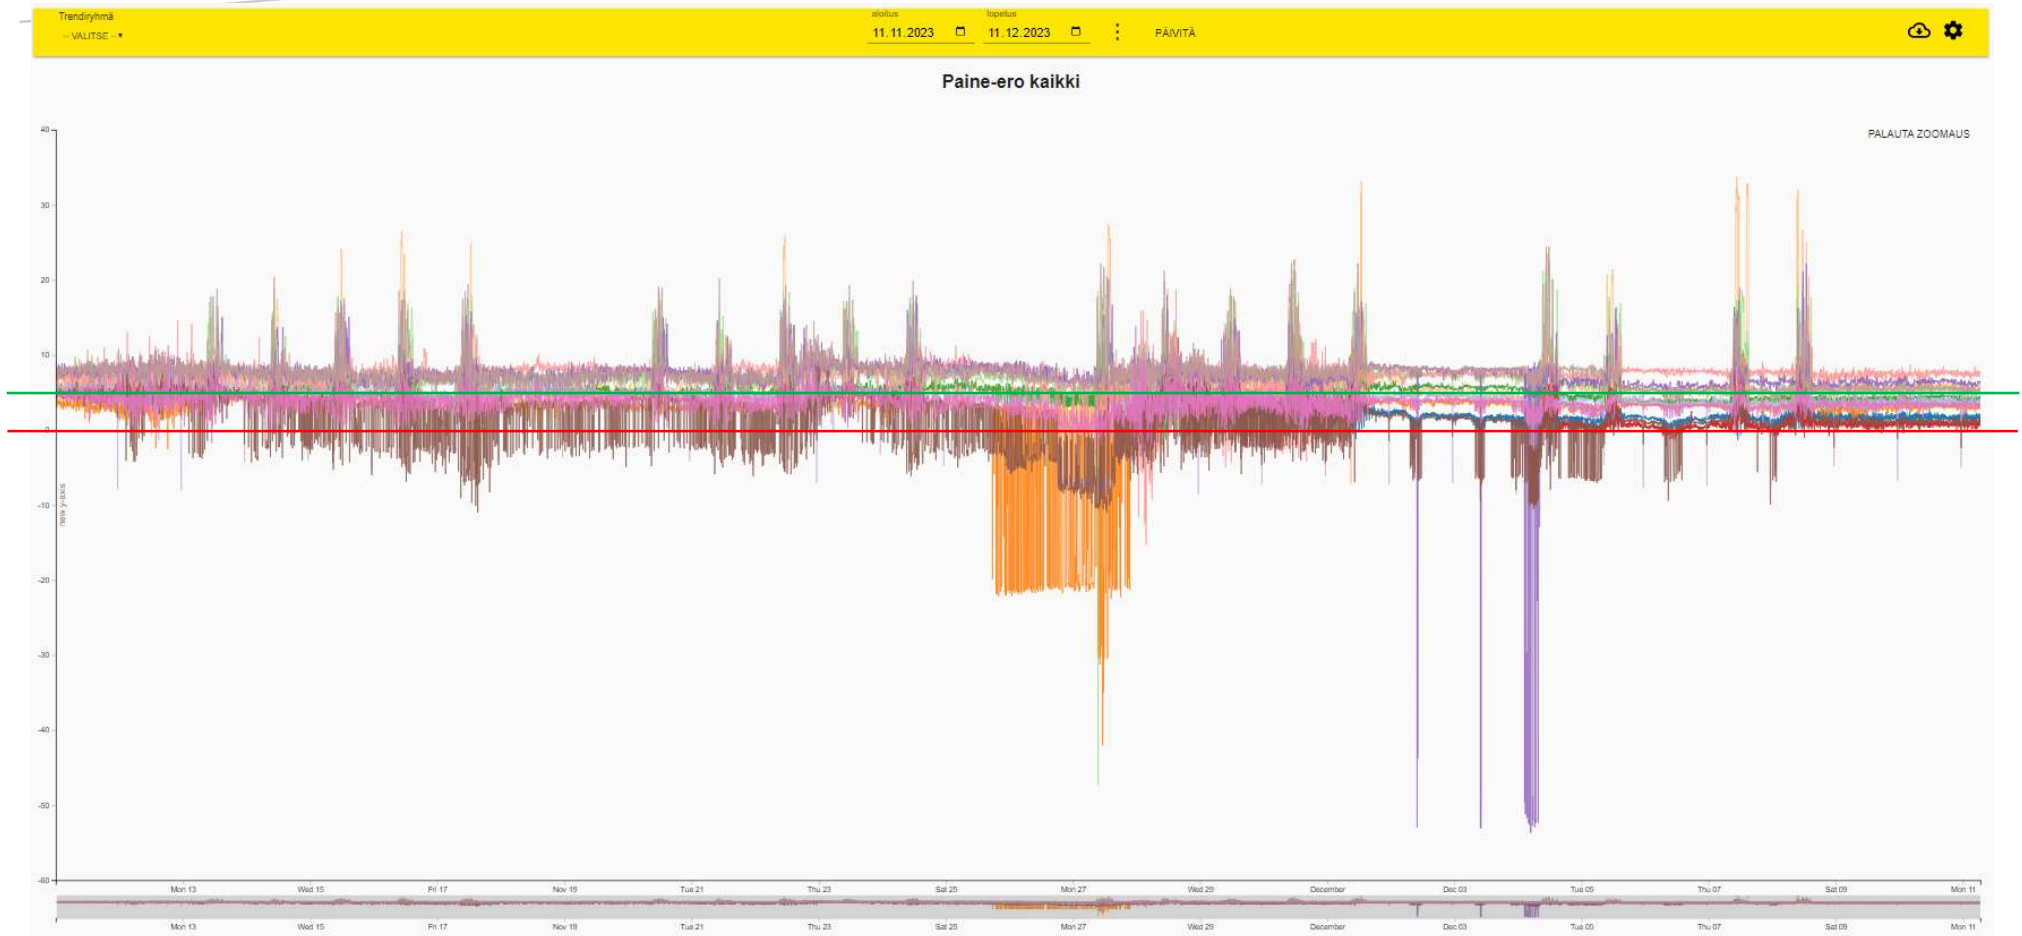
Kuva 1. (11.11-11.12.2023)

Kovien pakkasten (n. $< -20^{\circ}\text{C}$) aikaan havaittiin, että IV-koneet menivät sulatusasentoon liian aikaisessa vaiheessa pysäyttäen hetkellisesti tulopuhaltimet, tämä on aiheuttanut hetkellisiä paine-eron muutoksia yksittäisissä tiloissa. Koneet saatiin kovien pakkasten aikaan säädettyä ja tilannetta seurataan.

Kuvaajaan on merkattu vaakaviikoin **punaisella +/-0 Pa** raja-arvo, sekä **vihreällä + 5 Pa** raja-arvo ilmaisemaan alipaineen rajaa sekä tavoitteellista ylipaineistuksen rajaa.
