### Uusi yhtenäiskoulu

### Yhtenäiskoulun ylipaineistaminen

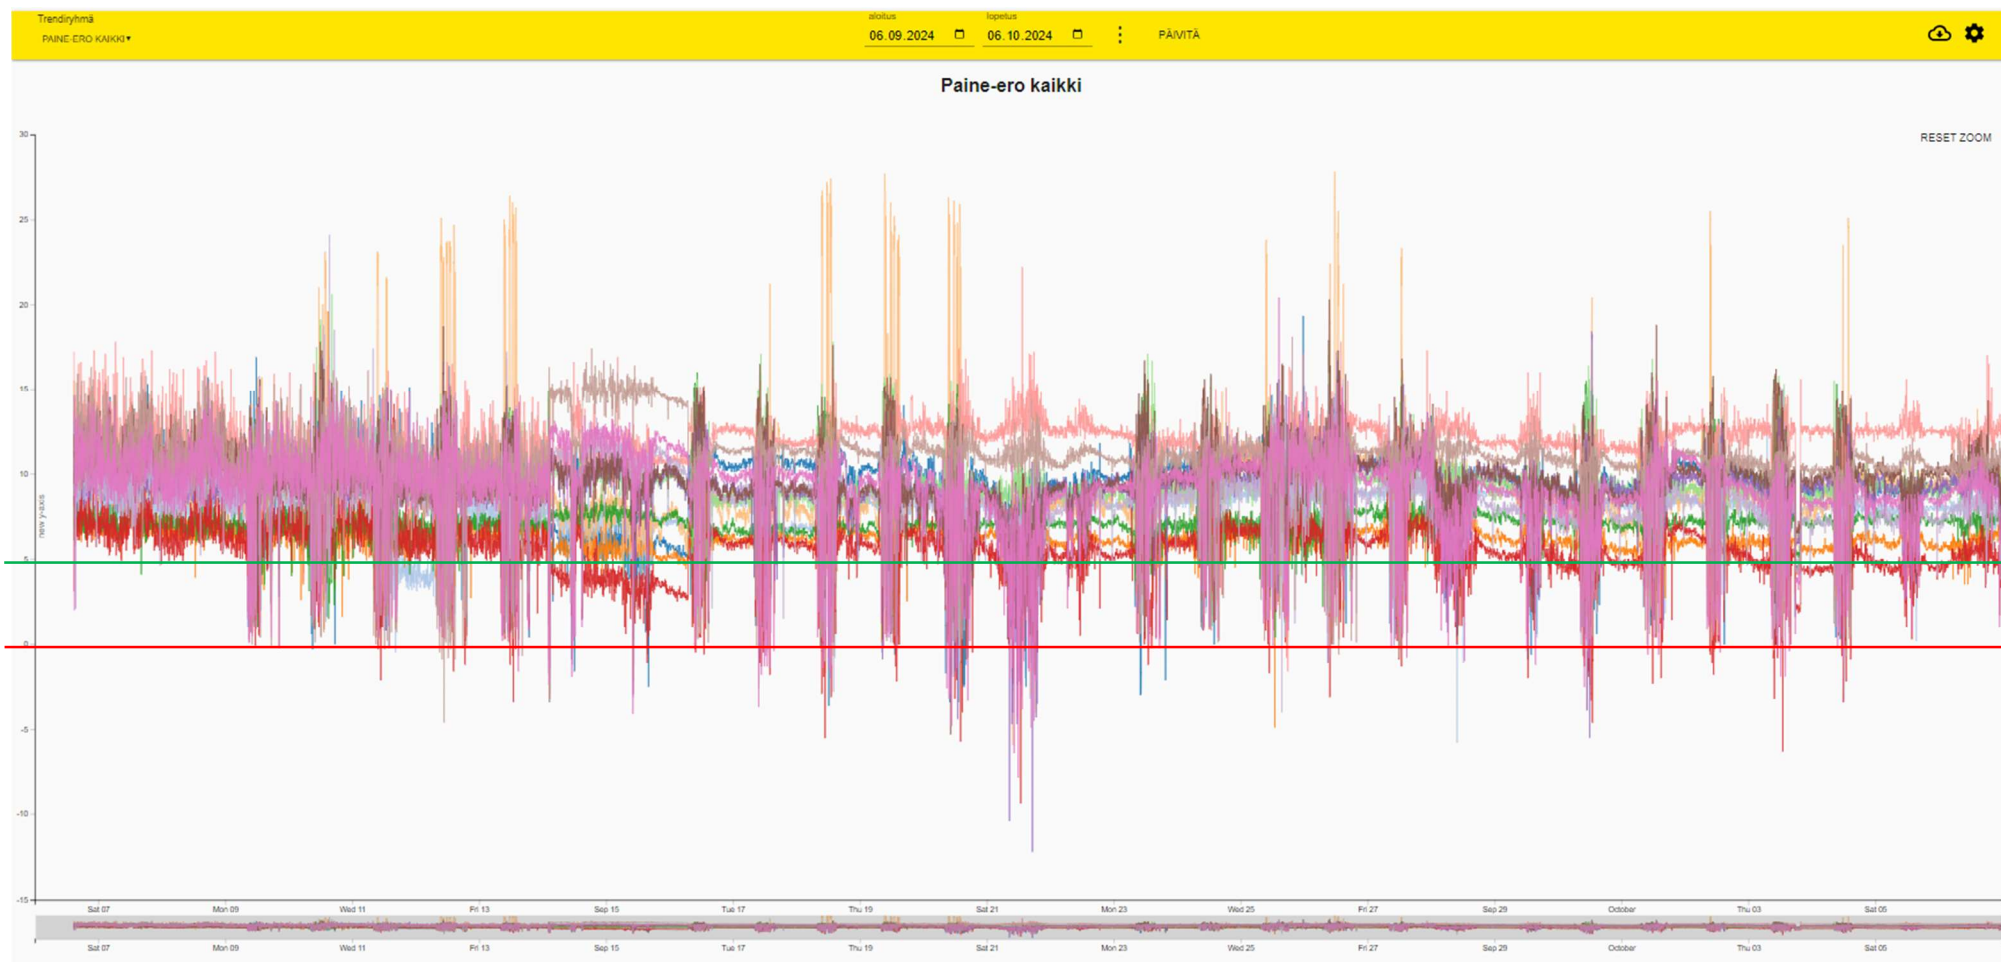
**Kuva 1.** (6.9.-6.10.2024)

Syyskuun mittausjakson aikana rakennuksen paine-ero on pääsääntöisesti pysytellyt seurantajaksolla tavoitearvon (+ 5 Pa) yläpuolella ja paine-erojen vaihtelu on pysynyt tasaisena.

Kuvaajaan on merkattu vaakaviikoin punaisella +/-0 Pa raja-arvo ilmaisemaan alipaineen rajaa rakennuksessa, sekä vihreällä + 5 Pa raja-arvo sekä tavoitteellista ylipaineistuksen rajaa.
