# TUTKIMUSSELOSTE.

## Länsirannan koulu

### Lappajärvi

Esa Kemppainen  
Proleader Oy  
19.2.2019

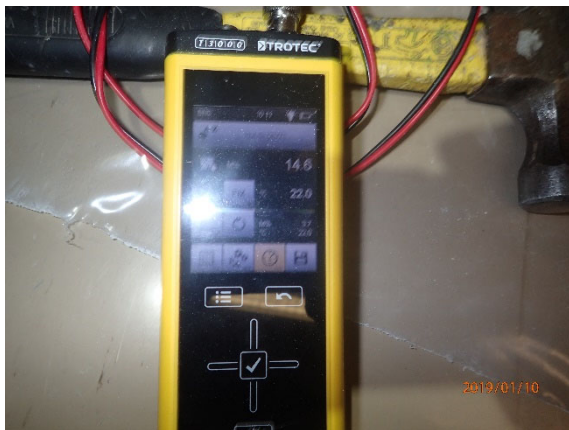
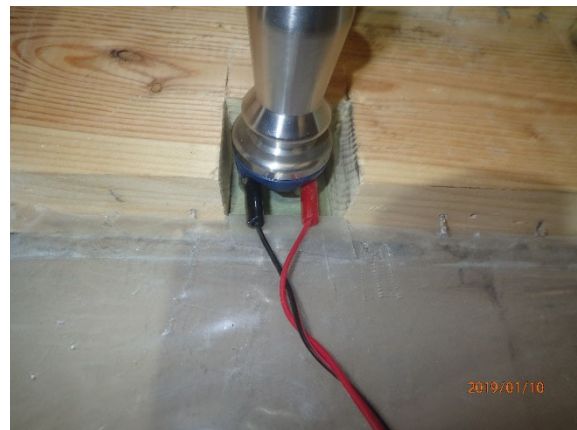
Kuva 11. Alempi alaohjauspuu oli kuiva 14,6 paino-%.

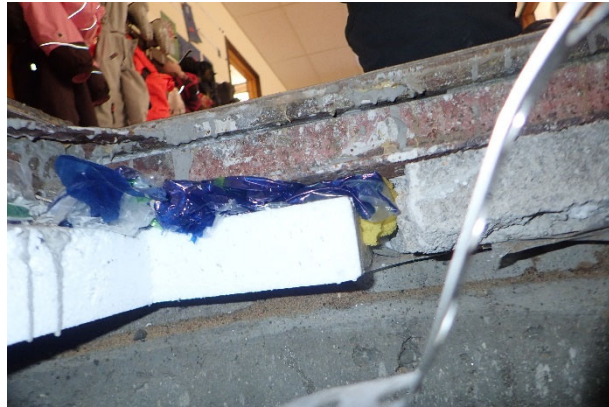
Kuva 23. Alapohjarakennetta.

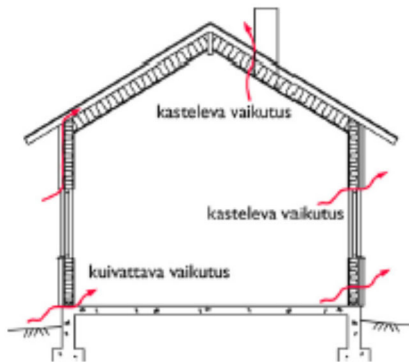
Useammasta rakennusteknisistä puutteesta huolimatta yläpohjassa ei havaittu merkkejä mittavista koko yläpohjaa koskevista ongelmista. Aluskatteen puuttuminen rasittaa vanhaa tasakattorakennetta. Mikäli tasakattorakenteen kautta pääsee vettä yläpohjarakenteisiin ovat paikalliset kosteusvauriot yläpohjassa kuitenkin mahdollisia. Puutteet höyrystulussa saattavat aiheuttaa sisäilman kosteuden pääsyn yläpohjarakenteisiin.

Kuva 5.26. Konvektion vaikutus rakenteiden kastumiseen ja kuivumiseen. Ilmavirtausten suunnat voivat tietyissä tilanteissa olla myös toisinpäin kuin kuvassa.

Kuva 39. Sisältä ulospäin suuntautuvat ilmavirtaukset pyrkivät kastelemaan rakenteita.

Peltikatteen alapuolelle olisi suositeltavaa lisätä aluskate. Peltikatteen pintaan tiivistyvä kosteus ohjautuisi sulaessaan rakennuksen ulkopuolelle.
