TUTKIMUSSELOSTE.  
Länsirannan koulun  
lisätutkimukset  
Lappajärvi

Esa Kemppainen  
Proleader Oy  
13.5.2019

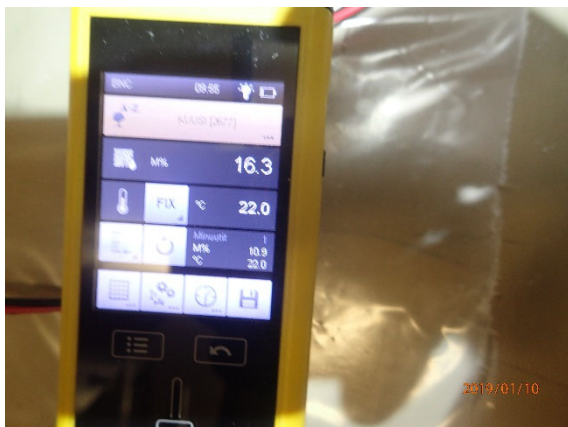
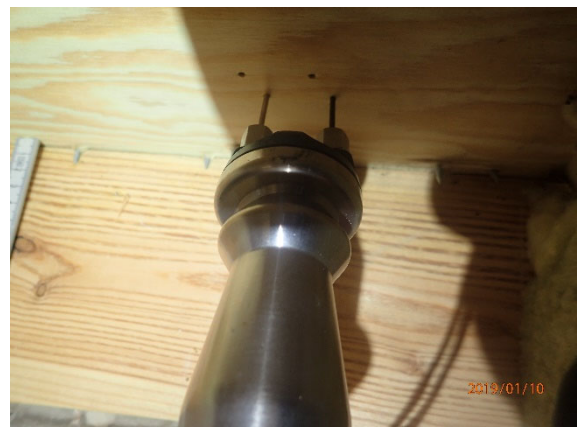
Kuva 9. Vaneri oli hiukan alaohjauspuuta kosteampi, mutta kuitenkin kuivaksi luokiteltava alle 18 paino-%.

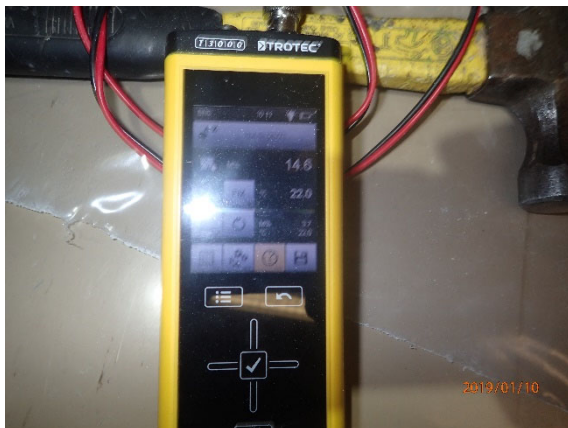
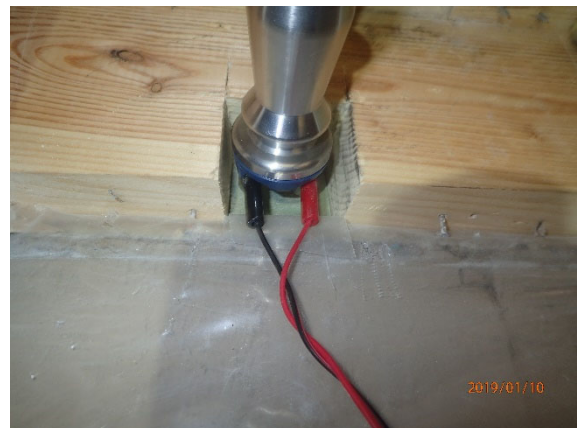
Kuva 11. Alempi alaohjauspuu oli kuiva 14,6 paino-%.

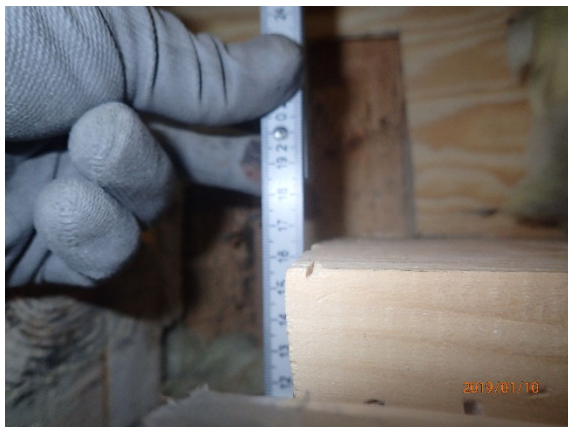
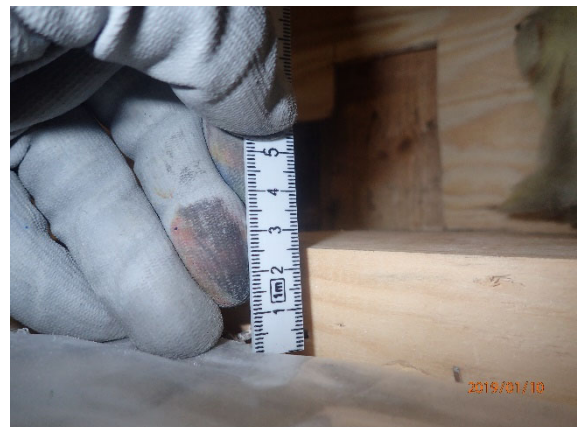
Kuva 14. Etäisyys kermin päältä lattiapintaan n. 140 mm.

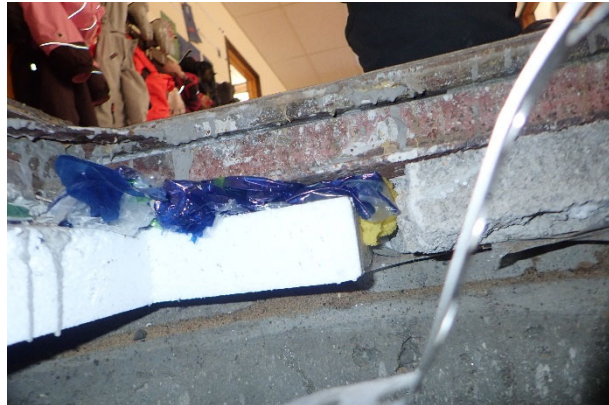
Kuva 23. Alapohjarakennetta.

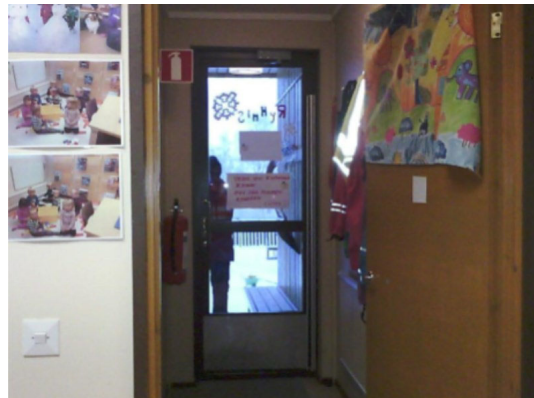
## KUVA 28

Kommentit: Metallisen ulko-oven muodostama kylmäsilta.
